**Havarikommisionen**  
Accident Investigation Board Denmark

**Rapport 2024-650**

# Passager fastklemt i dør ved igangsætning på Østerport Station d. 27-12-2024

En passager var fastklemt i en dør, da et tog satte i gang.

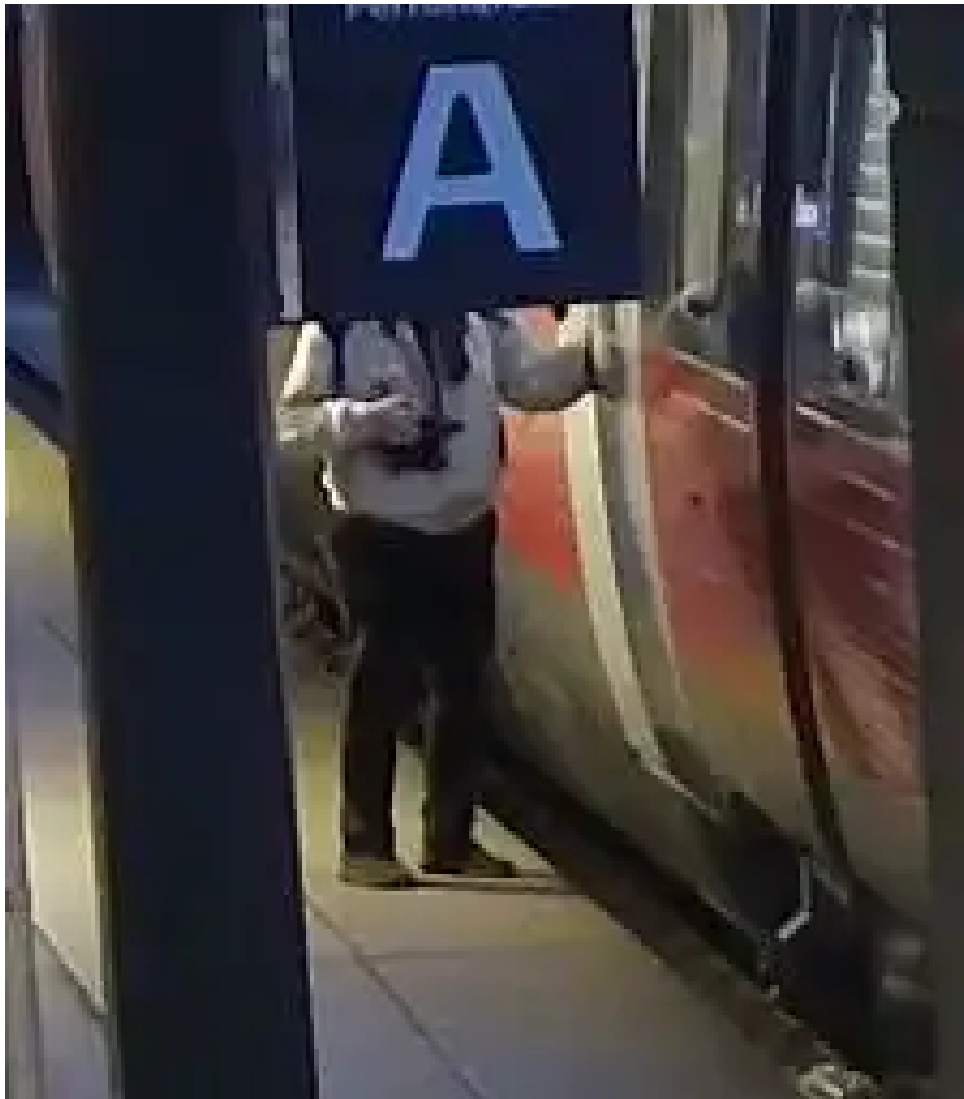
Passagerens underarm fyldte mindre, end hvad dørenes klemsikring var konstrueret til at kunne registrere. Indstigningsdøren lukkede derfor helt i og blev registreret som lukket af togets hovedcomputer.

15:40:35 Passageren var fremme midt for døråbningen, ud for forkanten af trinnet. Ca. ét sek. inden dørbladene var lukket helt i, stak passageren sin venstre arm ind mellem gummilisterne på dørbladene. Passagerens arm blev klemmt midt på underarmen, som befandt sig lidt under skulderhøjde, med albuen let bøjet. Passageren stod med kroppen drejet i ca. 45 graders vinkel mod togets bagende, havde fortsat noget mellem højre arm og brystkassen og så ikke ud til at forsøge at få armen fri eller at tilkalde sig opmærksomhed. Passagerens ansigt kunne ikke ses fra kameraets synsvinkel grundet et skilt på perronen.

*Figur 2. Udklip fra videoovervågningsmateriale. Passager med underarm i klemme i indstigningsdør.*

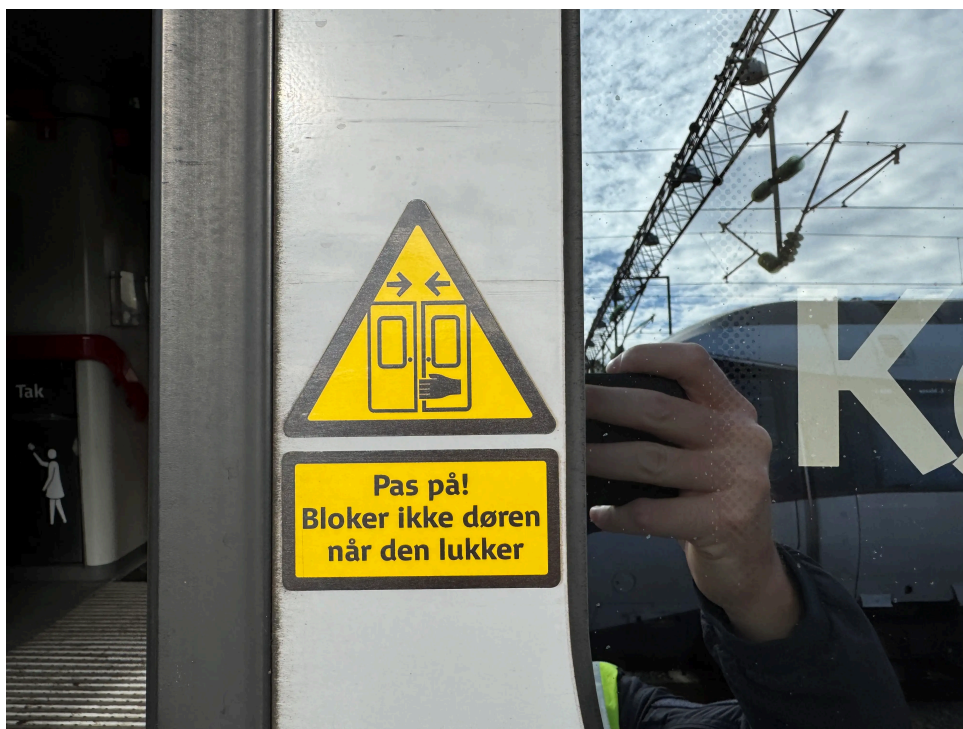
Indstigningsdørene på ER togsæt 2018 var beklædt med gult piktogram med advarsel om klemrisiko. Desuden var der påsat et mærke med teksten: *'Pas på! Bloker ikke døren når den lukker'*.

Foto 1. Advarselpiktogram samt mærke med tekst.

Politiets undersøgelse af ER togsæt 2018, foretaget på København H kort efter ulykken, viste, at både piktogram og mærke var påklæbet den pågældende indstigningsdør. Indstigningsdøren var samme grå farve som ovenstående foto.

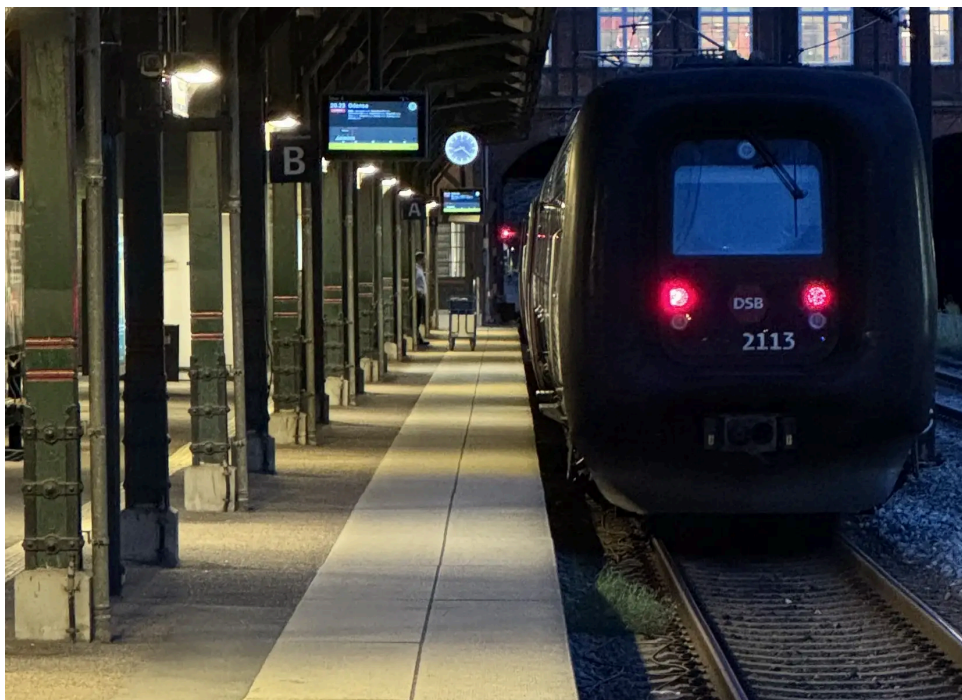
*Foto 2. Østerport Station spor 4 set fra Tgfs skønnede placering ved andet togsæts næstbagerste dør på afgangstidspunktet (på dette foto holder der kun et ER togsæt i spor 4).*

Den del af perronen, hvor tog 161 holdt, krummede ikke, så der var uhindret udsyn fra Tgfs placering til alle togets åbne indstigningsdøre.
