**Havarikommisjonen**  
Accident Investigation Board Denmark

**Redegørelse 2025-16**

# Veksellad kængret under transport mellem Mid-delfart og Odense d. 07-01-2025

Et veksellad, som blev transporteret på et godstog, kængrede, men forblev på vognen, imens toget var undervejs fra Fredericia mod Høje Taastrup.

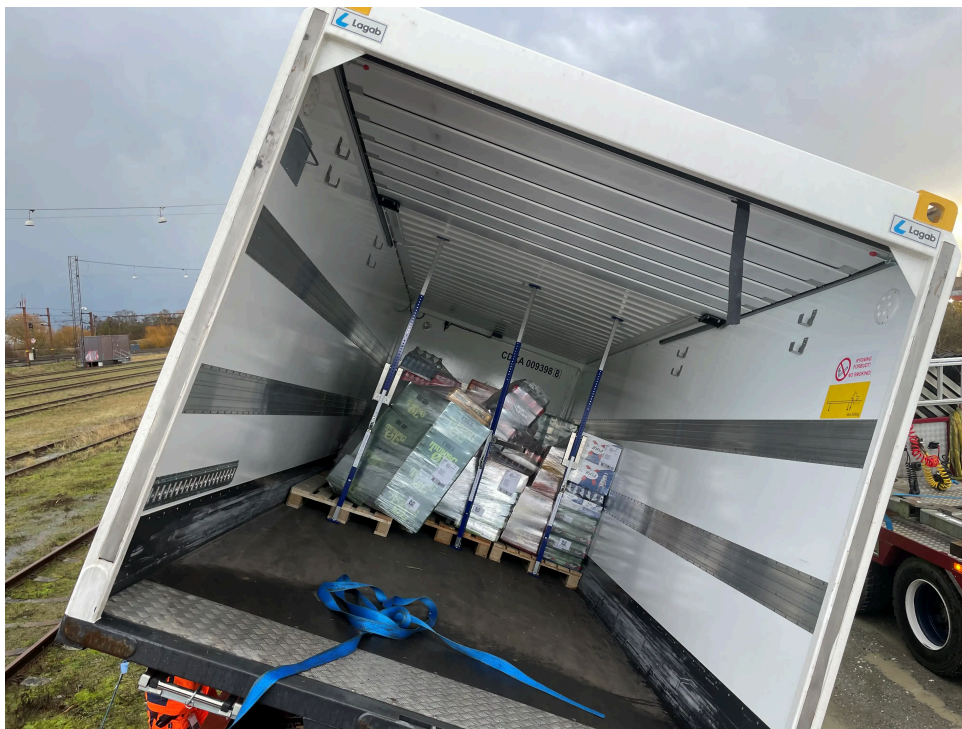
*Foto 1. Det kæntrede veksellad læsset med drikkevarer i forreste halvdel.*

Vekselladets tyngdepunkt befandt sig efter kæntring centralt inden for vognens støttende punkter, hvorfor Havarikommissionen fandt det usandsynligt, at vekselladet skulle flytte sig yderligere under påvirkning fra vognens bevægelser under kørslen eller fra vinden.

Vekselladets største afvigelse i sideretningen efter kæntring ift. et korrekt placeret veksellad, var øverste forreste højre hjørne, som var forskudt 57 centimeter (cm) i retning mod togets højre side.

Vekselladets øverste forreste højre hjørne stak 27 cm ud over Banedanmarks læsseprofil. Denne afvigelse befandt sig i en højde af 2,67 meter (m) over skinneoverkant (SO).

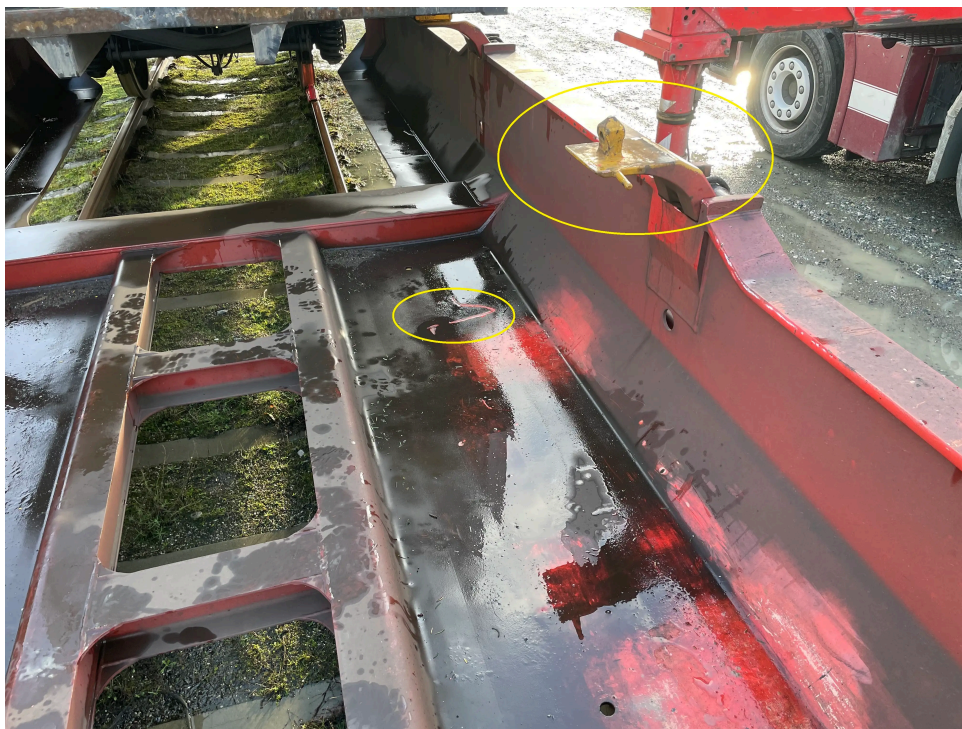
Et sted mellem Middelfart og Odense faldt vekselladets forreste højre hjørne ned fra containertappen/bærebeslaget. Dette fik vekselladet til at kæntré, så det herefter støttede imod vognens bund.

Ingen kom til skade ved hændelsen, og skaderne begrænsede sig til ridser i bunden af lommevognen og en let bøjet containerstøttebuk.

*Figur 2. Containerbærevogn/lommevogn. De gule cirkler viser hhv. den containertap/bærebeslag som vekselladet faldt ned fra, og ridser i bunden af vognen, som vekselladets nederste forreste højre hjørne lavede.*

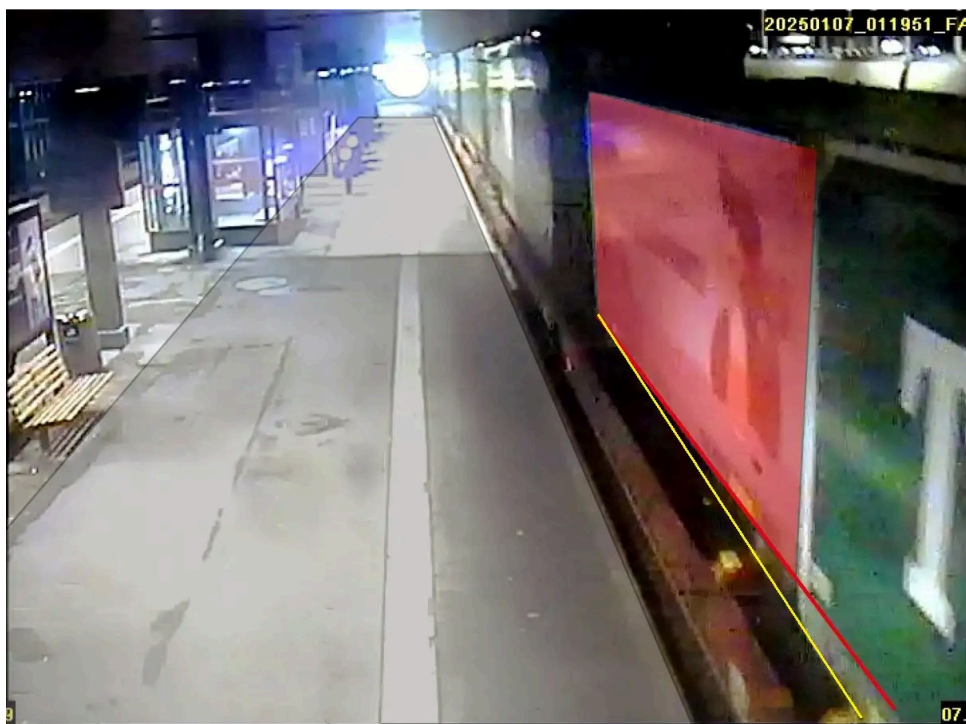
Med denne metode blev det vurderet, at vekselladets bagende, i forhold til sideværts forskydning, var placeret korrekt, og at vekselladets forende var forskudt ca. 26 cm mod venstre ved afgang fra Fredericia.

Figur 3: Fotogrammetri udført på optagelse fra videoovervågning i Fredericia. Gul linje: korrekt placeret veksellad. Rød linje viser det forskudte veksellad CDKA 009 398-8, som er markeret med rødt.

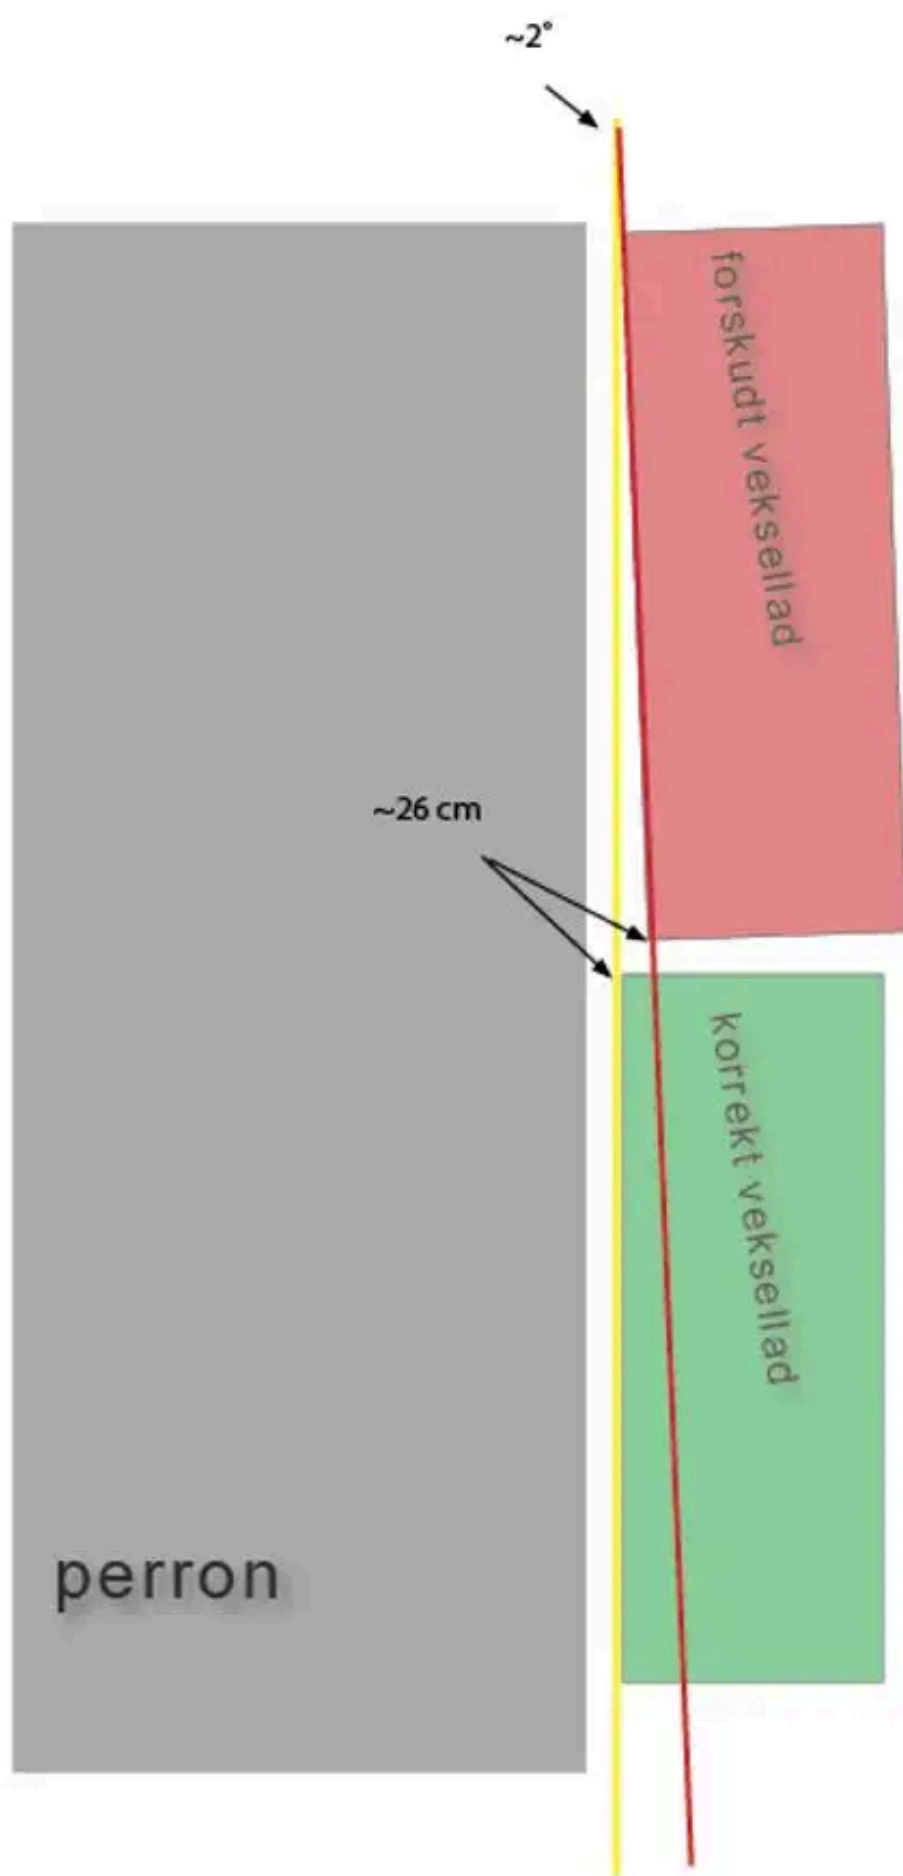
*Figur 4: Tegning over placering af veksellad.*

Med forenden af vekselladet forskudt mod venstre, var vekselladets forreste hjørner læsset ved siden af vognens containerbæretapper. Fastholdelse fra selve tapperne var således reduceret, men bæreevnen var intakt, så længe begge hjørner befandt sig oven på selve bærepladerne.

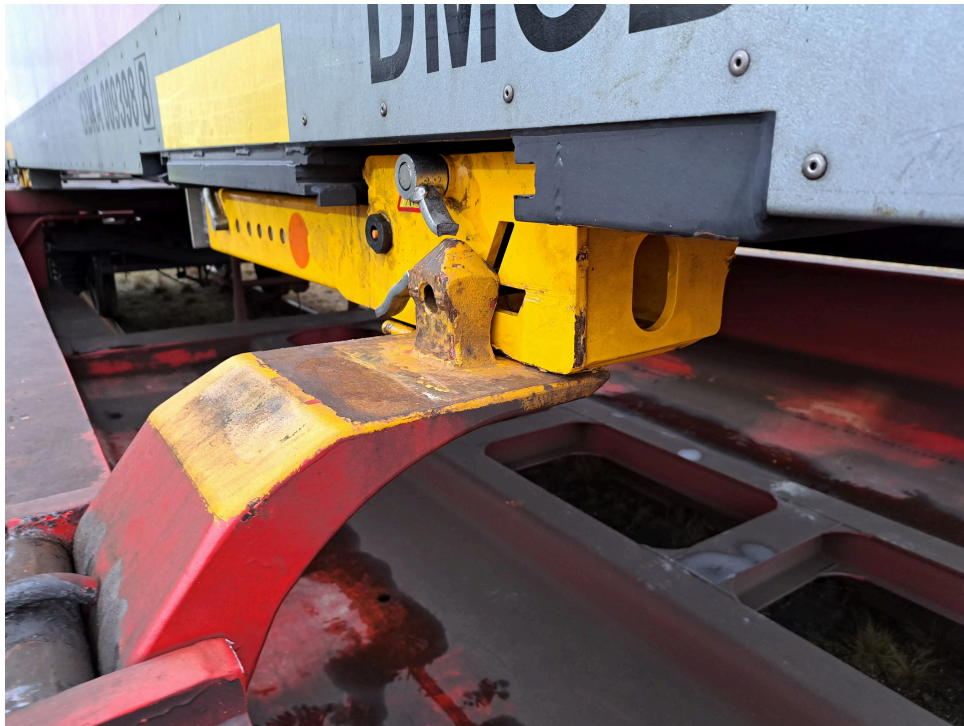
*Foto 2. Vekselladets nederste forreste højre hjørne læsset ved siden af containerbæretap, men oven på bærepladen. Foto er taget ifm. jernbanevirksomhedens forsøg med fejllæsning d. 13-01-2025.*

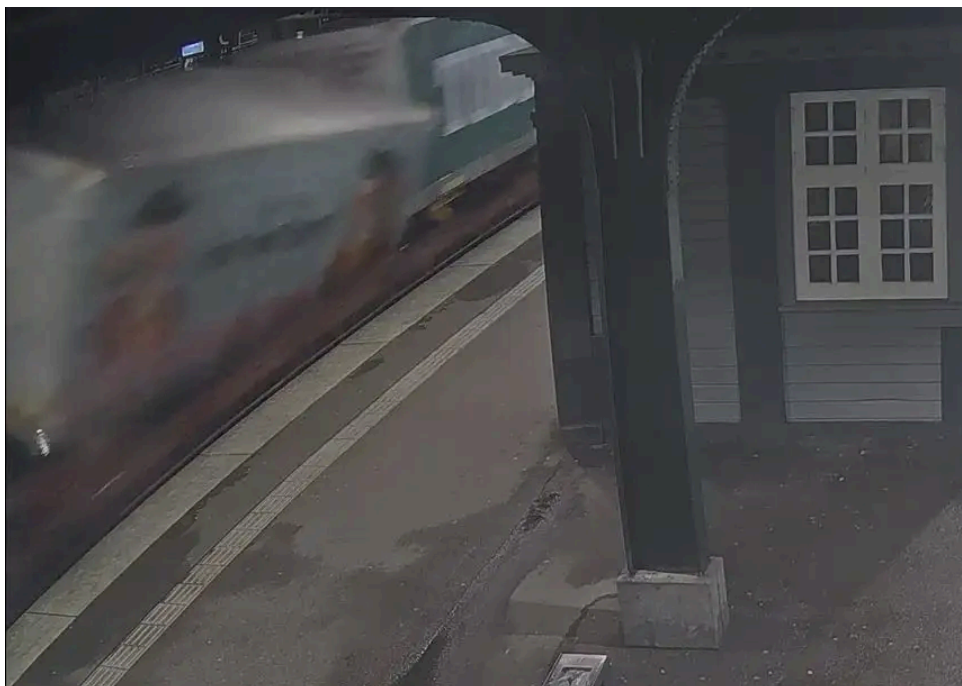
Da tog 8232 kørte igennem Odense Station, kunne man på overvågningsvideoen se, at vekselladet var kæntret.

*Figur 5. Udklip af overvågningsvideo fra Odense. Veksellad ses kæntret.*

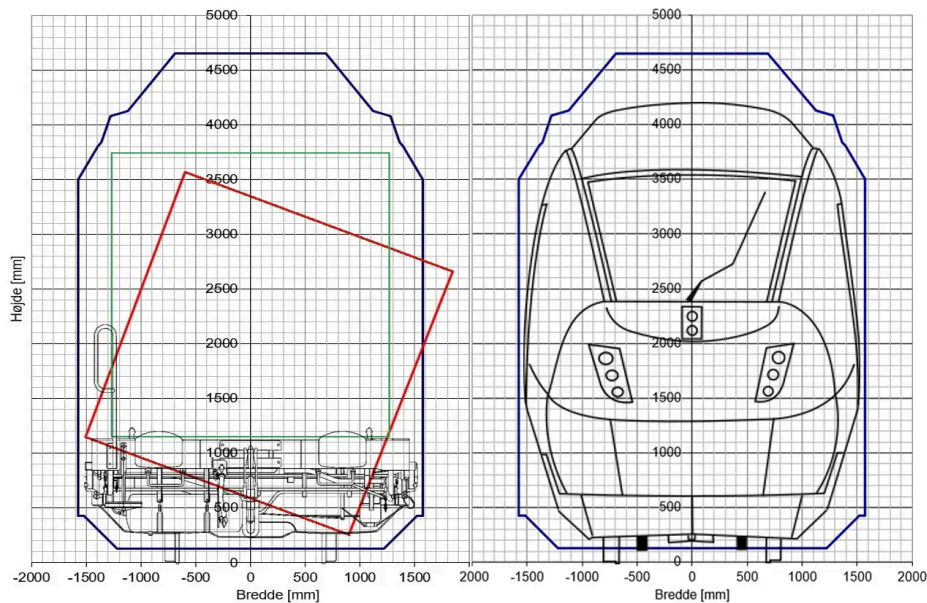
*Figur 6: Tegningen angiver Banedanmarks læsseprofil for de to spor det sted på togets rute, hvor der var mindst afstand imellem sporene (på Lillebæltsbroen). Et korrekt placeret veksellad er markeret med grønt. Det kæntrade veksellad, som det så ud ved undersøgelsen i Nyborg, er markeret med rødt. Et passagertog er tegnet ind på sporet til højre.*

Skulle tog 8232 på sin rute have mødt et modgående passagertog på højre side netop der, hvor der var kortest afstand til nabosporet, ville der have været ca. 80 cm. imellem de to tog. Denne afstand er forbundet med nogen usikkerhed, da de to tog kunne have mindre sidevejsbevægelser ifm. kørslen.

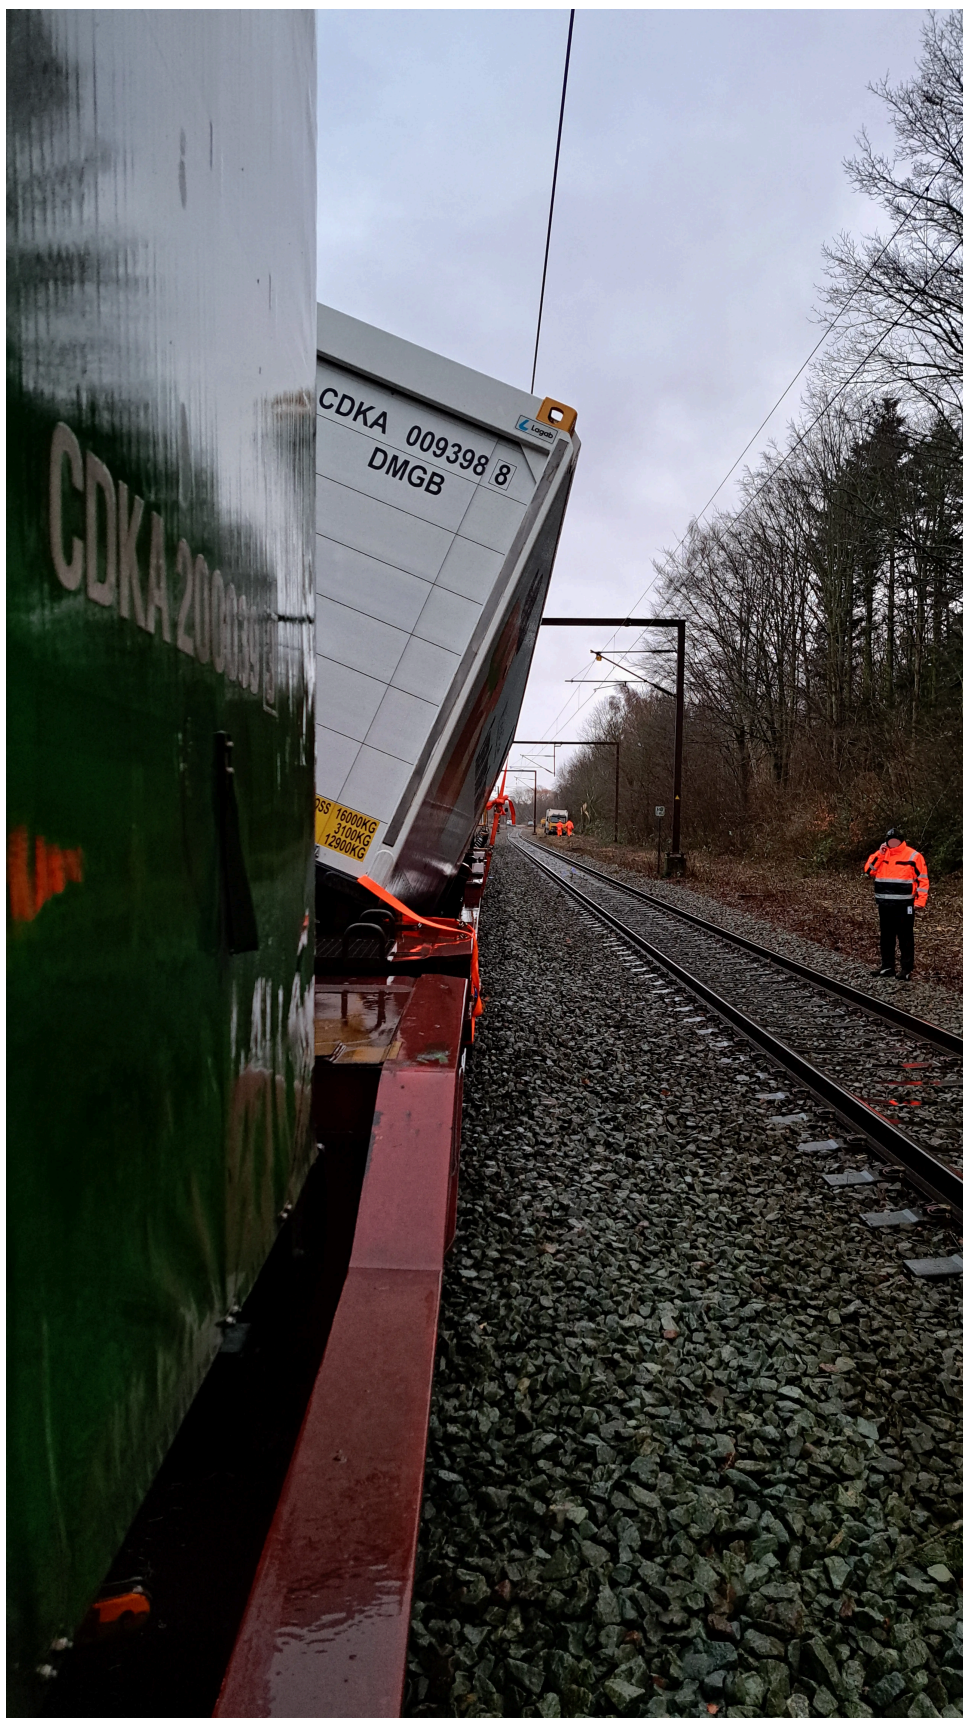
Foto 3. Togets højre side efter standsning i Ullerslev.
