# Overweg- aanrijding Hooge Zwaluwe

Den Haag | december 2025

Onderzoeksraad  
voor Veiligheid

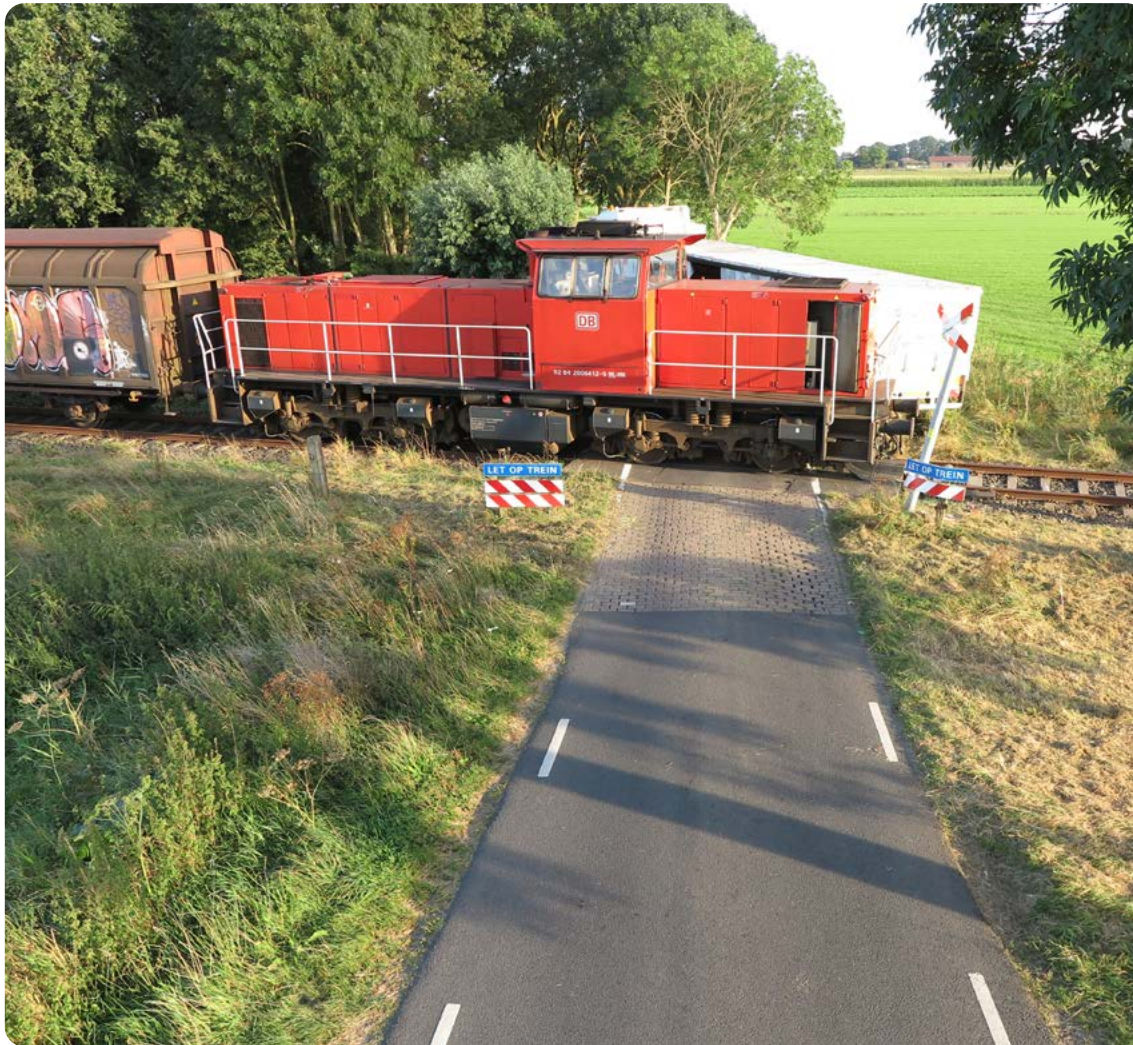
Figuur 1: Foto van de aanrijding met de goederentrein, gezien vanuit de rijrichting van de vrachtwagen (bron: Politie).

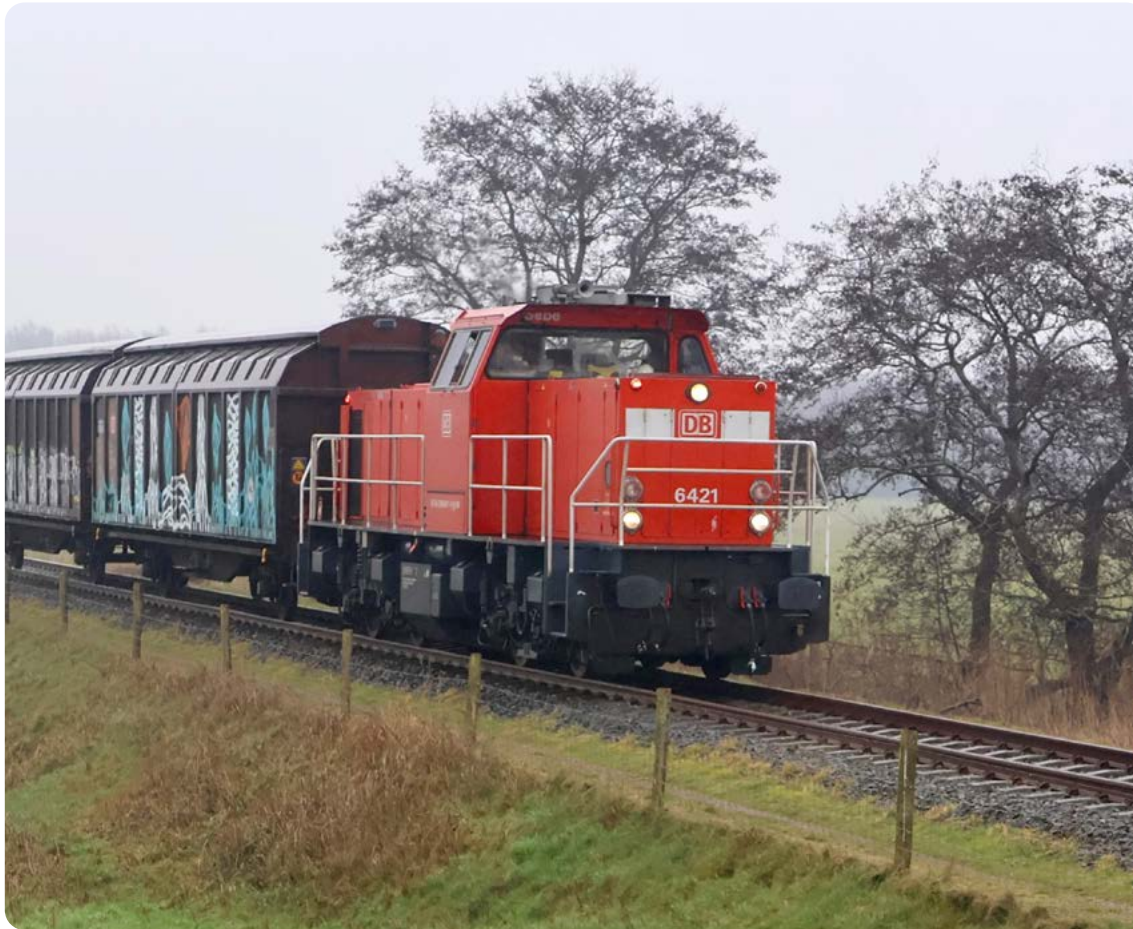
Figuur 3: Foto van een vergelijkbare locomotief met het bordes aan de voorzijde achter de witte reling (bron: Hendrik Bouwknecht/Rail Magazine).

Deze drie personen stonden achter de reling op het bordes aan de voorzijde van de trein (zie figuur 3). De machinist bediende de locomotief radiografisch met een bedienmodule. Met deze bedienmodule was het mogelijk om de locomotief vanaf een andere plaats dan vanuit de cabine te bedienen. De trein reed vanaf Oosterhout Weststad met een snelheid tussen de 10 en 25 kilometer per uur. Bij nadering van overweg Zanddijk bedroeg de snelheid ongeveer 25 kilometer per uur.

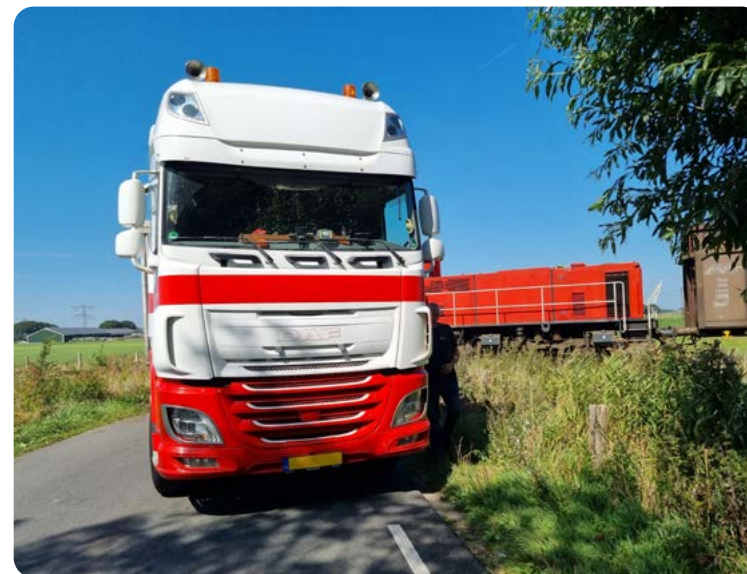
Figuur 4: Bij het ongeval betrokken vrachtwagen op de overweg Zanddijk (bron: Politie).

Bij de aanrijding kwamen de buffers van de locomotief onder de oplegger, waardoor de machinist tussen de oplegger en de locomotief bekneld raakte en vervolgens van de locomotief viel. Als gevolg hiervan kwam de machinist van de goederentrein om het leven. De machinist met de wegleeropdracht raakte gewond en de meerijsende rangeerder en de chauffeur van de vrachtwagen bleven ongedeerd.

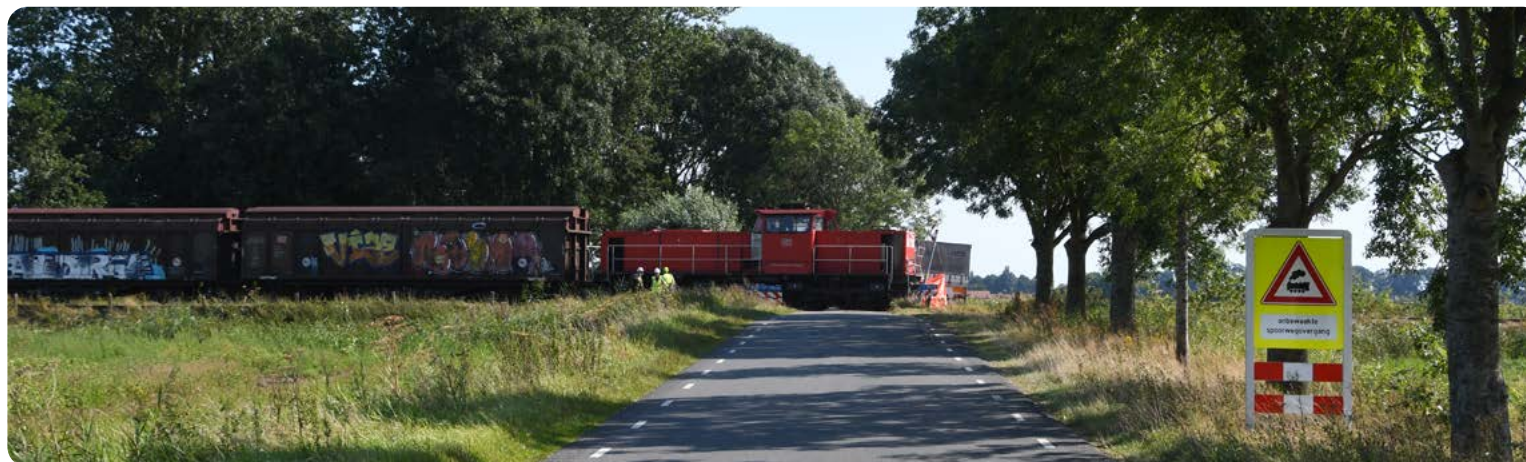
Figuur 5: Foto van overweg Zanddijk vanuit de (noordelijke) naderingsrichting van de vrachtwagen gezien (bron: Politie).

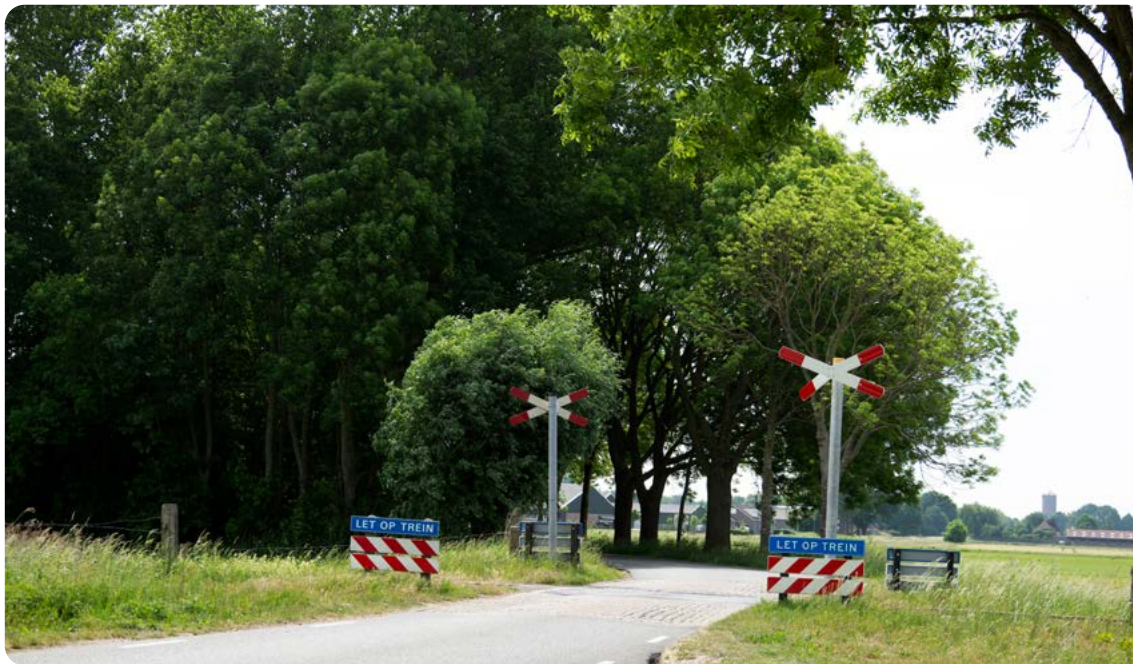
Figuur 10: Overweg Zanddijk, vanuit noordelijke richting gezien (mei 2025) (bron: Onderzoeksraad voor Veiligheid).

De Zanddijk is een geasfalteerde landelijke weg met belijning, waar een maximumsnelheid van 60 kilometer per uur geldt. Dagelijks passeren ruim 850 weggebruikers de overweg (bijlage B.2, figuur 16). Vooral regionaal verkeer maakt gebruik van de Zanddijk. Een derde van het verkeer bestaat uit bestel- en vrachtwagens. Daarnaast maken onder andere personenauto's, landbouwvoertuigen en fietsers gebruik van deze weg. Bij nadering van de overweg passeert een weggebruiker het aankondigingsbord 'overweg zonder slagbomen'<sup>25</sup> (zie figuur 7), om het wegverkeer op een onbeveiligde overweg te attenderen. Vervolgens staat bij de onbeveiligde overweg Zanddijk een andreaskruis<sup>26</sup> en schrikheken (zie figuur 8 en figuur 9), wat wil zeggen dat het wegverkeer het treinverkeer voorrang moet verlenen. De onbeveiligde overweg voldoet aan de minimale inrichtingseisen die de spoorwegbeheerder stelt aan dit type overweg.

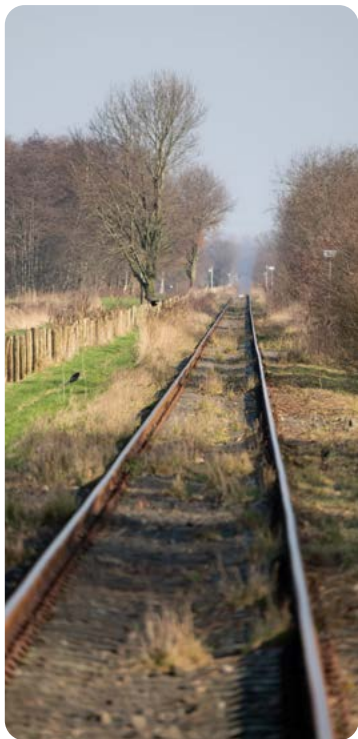
Figuur 11: Fragment van baanvak Lage Zwaluwe – Oosterhout Weststad met vier treinen per week (tussen overweg Zanddijk en Dahliastraat, februari 2025) (bron: Onderzoeksraad voor Veiligheid).

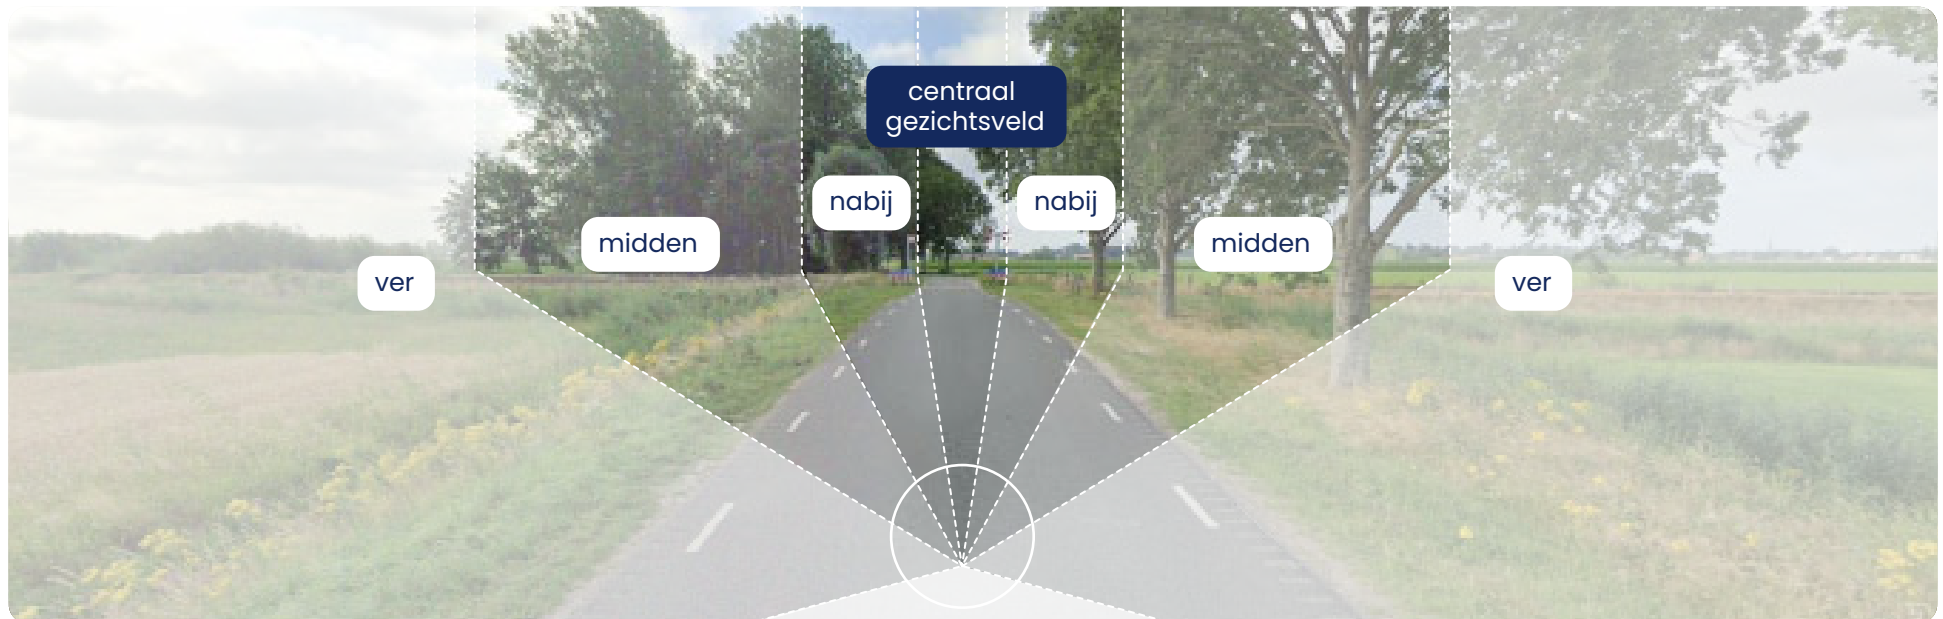
Figuur 13: Voorbeeld van gezichtsveld van een mens geprojecteerd op overweg Zanddijk (bron: Google-Streetview, bewerkt door Onderzoeksraad voor Veiligheid).

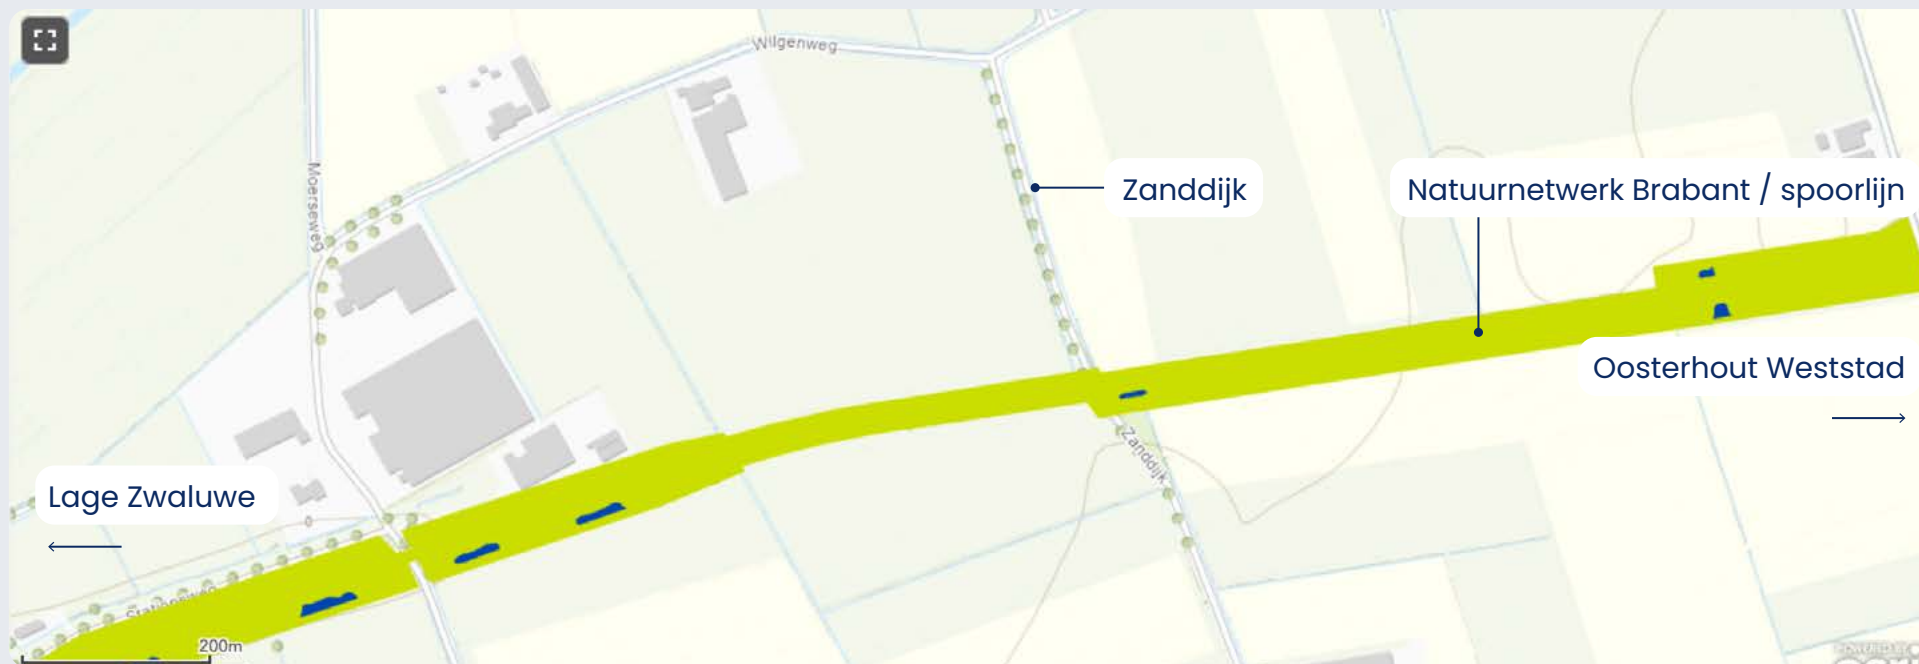
Figuur 14: Het baanvak ter hoogte van Hoge Zwaluwe is onderdeel van het Natuurnetwerk Brabant (bron: Provincie Noord Brabant).

Het baanvak tussen Hoge Zwaluwe en het Kanaal naar de Amer maakt als ecologische verbindingszone deel uit van het Natuurnetwerk Brabant (zie figuur 14 en figuur 15).<sup>49</sup> Tot kort voor het ongeval was er tussen het Waterschap Brabantse Delta en de spoorweg-beheerder onduidelijkheid over de demarcatie van de beheerstaken van het groen langs het spoor. De spoorwegbeheerder verzorgt het onderhoud tot 11 meter uit het spoor en het overige groenonderhoud wordt uitgevoerd door het waterschap. Naast dat het baanvak een indruk geeft van een natuurzone, is het spoor vrij toegankelijk en maken wandelaars gebruik van de spoordijk.

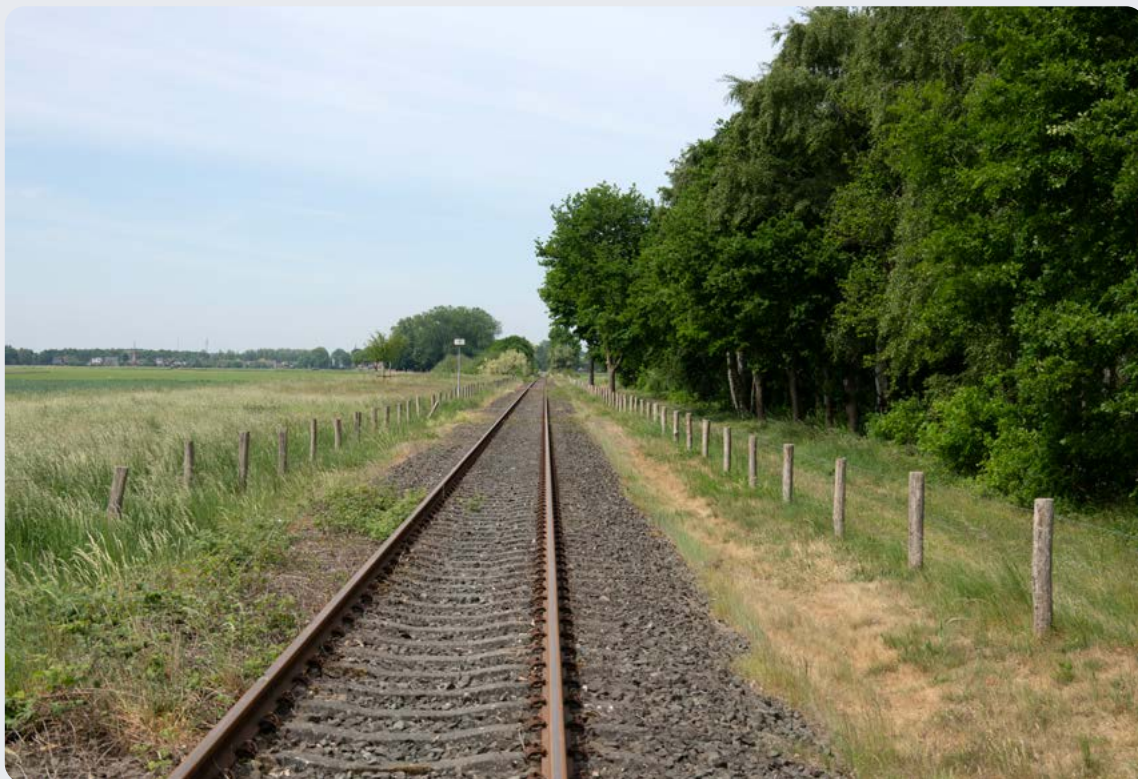
Figuur 15: Fragment baanvak Lage Zwaluwe – Oosterhout, dit deel maakt uit van het Natuurnetwerk Brabant (mei 2025) (bron: Onderzoeksraad voor Veiligheid).

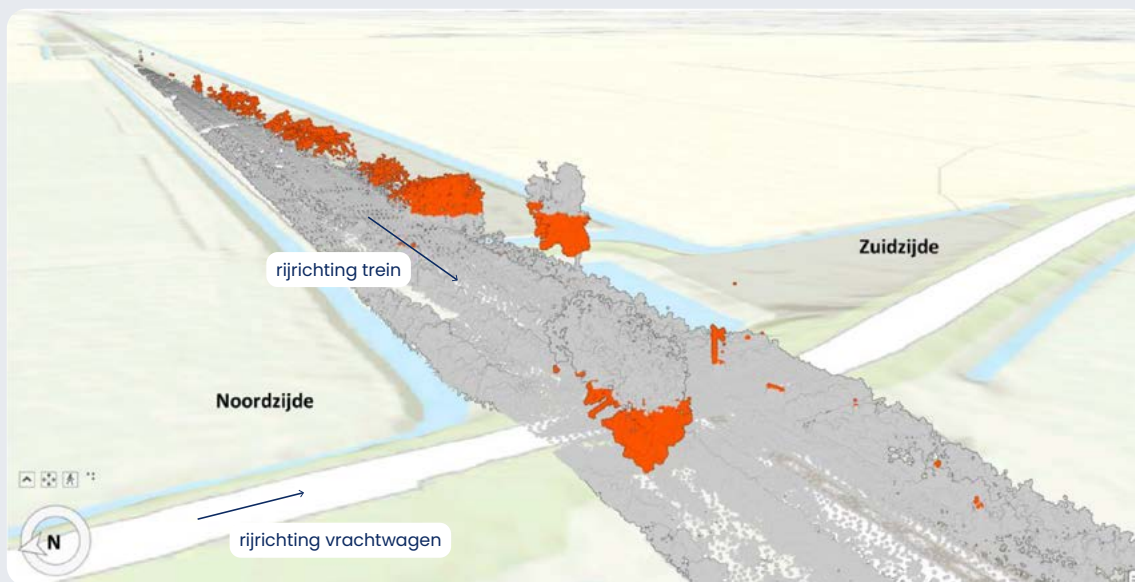
Figuur 18: Analyse van uitzichtlijnen (500x11 meter) zicht belemmerende objecten zijn oranje gemarkeerd. Het Zichtlijnenmodel beoordeelt alleen de strook rondom het spoor. Vanaf de zuidzijde is het spoor vanaf grotere afstand tot de overweg onttrokken aan het zicht (bron: ILT).<sup>95</sup>

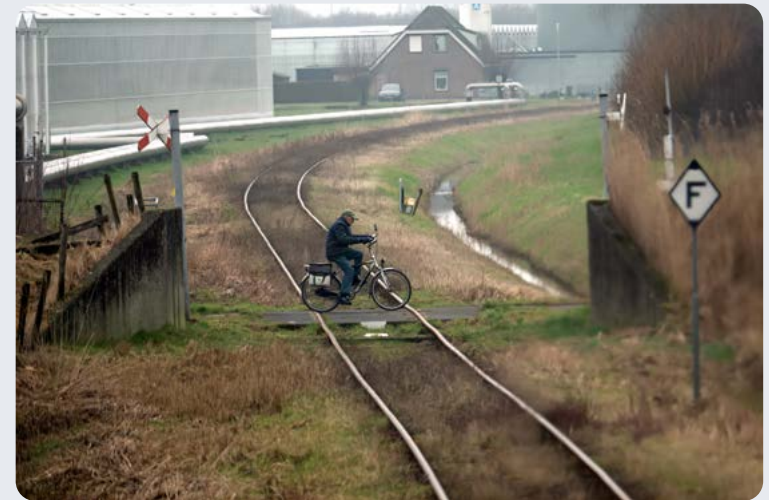
Daarnaast is ook gebleken dat bij meerdere overwegen op het baanvak de zichtlijnen onvoldoende waren door onder meer opstallen, hekwerken en begroeiing (zie figuur 19). Door de spoorwegbeheerder werd niet actief gestuurd op overleg met de bewoners om deze obstakels te saneren.

*Figuur 19: Voorbeeld van één van de andere onbeveiligde overwegen op het baanvak Lag Zwaluwe – Oosterhout Weststad waar het zicht volledig belemmerd is door een betonnen wand aan beide zijden van de overweg (februari 2025) (bron: Onderzoeksraad voor Veiligheid).*
