## **Závěrečná správa z vyšetrovania**

**vážnej nehody na železničnej trati Košice – Plešivec, v úseku ŽST  
Jabloňov nad Turňou – Výh. Tunel v žkm 55,080, dňa 13.10.2025 o  
10:11 hod.**

Číslo: 03912/2025/SŽDD/100882  
Vec: Záverečná správa z vyšetrovania

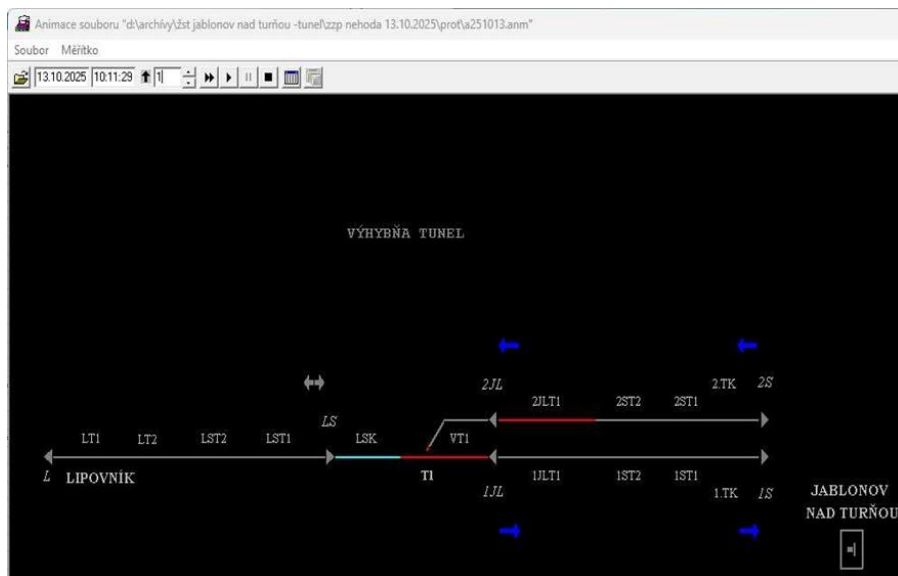
10:11:10 Koľajové relé Odpad obsadenie úseku VT1 vlakom  
 10:11:11 LS Červené svetlo Svieti rozsvietenie červeného svetla na návestidle LS  
 10:11:11 LS Návestné relé Odpad indikácia o zhasnutí po-volujúcej návesti na LS  
 10:11:11 LS Žlté svetlo PrLS Svieti indikácia o rozsvietení žltého svetla na PrLS  
 10:11:13 LST1 Koľajové relé A Príťah uvoľnenie úseku LST1 prejazdom vlaku  
 10:11:17 2JLT1 Koľajové relé Príťah uvoľnenie úseku 2JLT1 prejazdom vlaku  
 10:11:28 2JLT1 Koľajové relé Odpad obsadenie úseku 2JLT1 vlakom  
 10:11:29 LSK Koľajové relé Príťah uvoľnenie úseku LSK prejazdom vlaku  
 10:11:37 konečný stav po nehode na monitore JOP ŽST Jablonov nad Turnou
