## **Závěrečná zpráva o výsledcích šetření mimořádné události**

Srážka vlaku Nex 48336 s překážkou (stromem a prověšeným trakčním vedením)  
v železniční stanici Česká Třebová

## **Accident and incident investigation report**

Collision of the freight train No. 48336 with an obstacle (a tree in a contact line)  
at Česká Třebová station

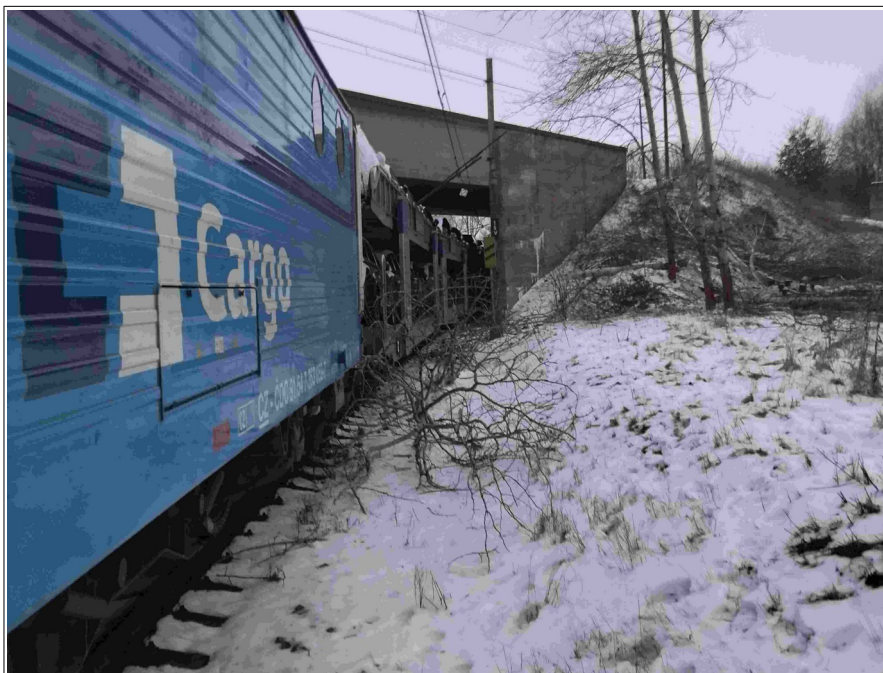
| Popis události: | srážka vlaku Nex 48336 s překážkou – stromem v trakčním vedení a prověšeným trakčním vedením. |

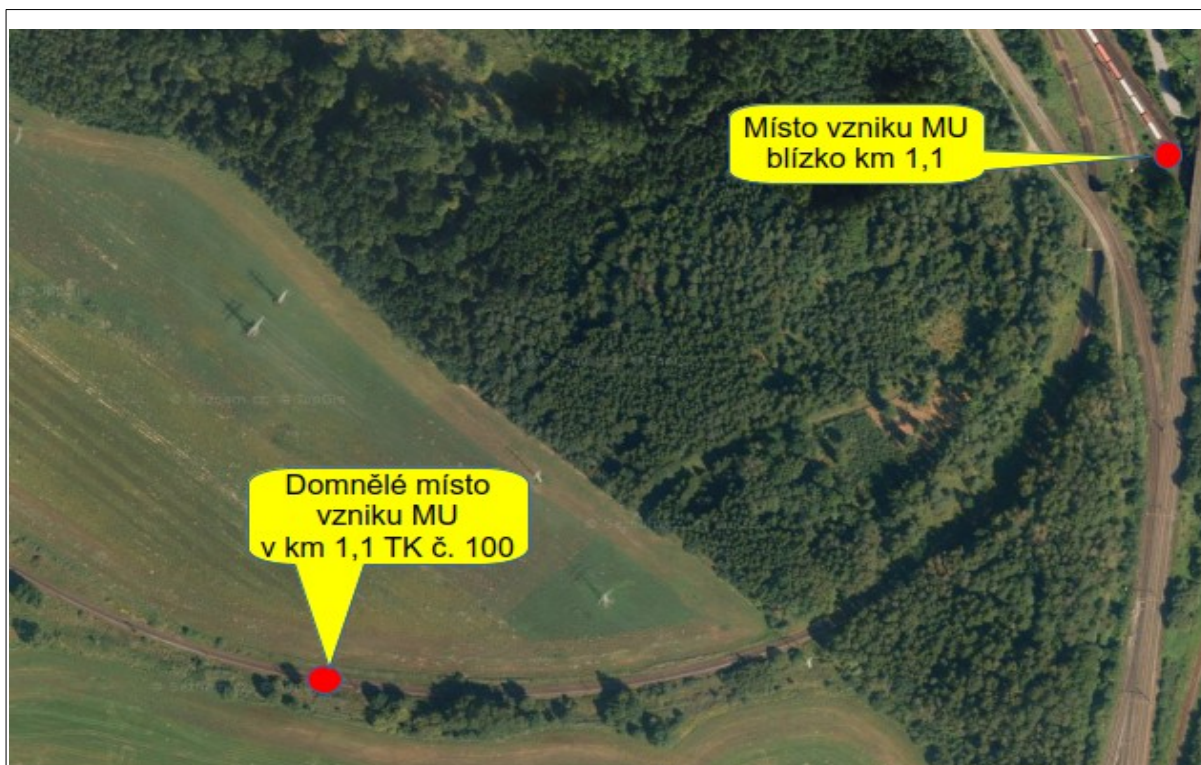
Skutečné místo pádu stromu do TV se však nacházelo v obvodu vjezdové skupiny žst. Česká Třebová a kilometrická poloha nahlášeného sloupu TV je přibližně v km 0,2 na 100. TK. Při upřesňujícím telefonátu mezi elektrodispečerem SEE Pardubice a výpravčím sever zaznělo konstatování, že „nedrží vjezdová skupina“. Z této informace však jednoznačně nevyplynulo, že by tam měl být zastaven provoz, neboť vjezdová skupina obsahuje několik jednotlivých sekcí napájení TV s propojením na celou kolej č. 100 (dělenou dle napájení na 2 sekce) přes dálkově ovládaný odpojovač č. 460. Jiná informace o nefunkčnosti napájení TV za celou dobu do vzniku MU nezazněla.

Obr. č. 3: Schéma blízkých poloh km 1,1 u vjezdové skupiny

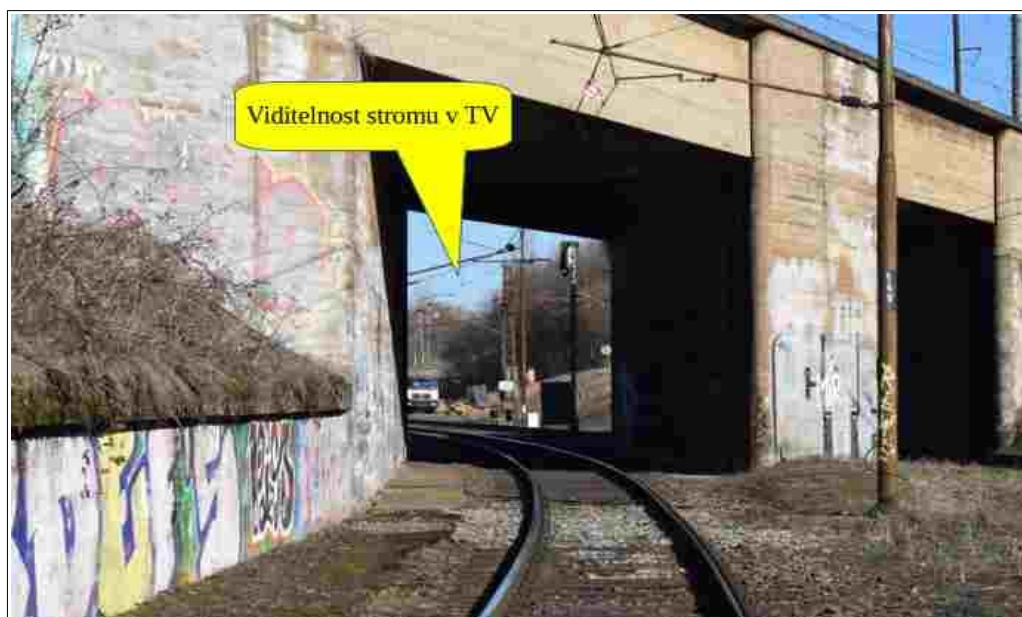
Obr. č. 4: Pohled z HDV z místa, odkud bylo možné vidět poškozené TV se stromem  
Zdroj: DI

Po průjezdu odb. Zádulka na spojovací kolej č. 4 (dále 4. TK) a po projetí úseku s nutností jízdy se staženým sběračem nedošlo při zvednutí sběrače HDV k detekci napětí z TV. Strojvedoucí má v případě poruchy napájení dle čl. 381 odst. 3 vnitřního předpisu SŽ D1 zastavit a spojit se s výpravčím/dispečerem (čl. 381 odst. 4 vnitřního předpisu SŽ D1). Strojvedoucí však, dle svého vyjádření, chtěl nejprve eliminovat případnou poruchu na HDV. Proto stáhl sběrač č. 2 a zvedl sběrač č. 1 (617 m do místa MU a 99 s do místa viditelnosti stromu v TV). Ani v tuto chvíli však HDV nedetekovalo napětí v TV. Jelikož HDV nevykazovalo žádný poruchový stav, již v této době bylo zjevné, že se jednalo o poruchu napájení TV, a strojvedoucí měl začít jednat v souladu s předpisem SŽ D1 a zahájit brzdění vlaku. Strojvedoucí stáhl sběrač č. 1 a rozhodl se, že poruchu napájení vyřeší až po dojezdu do vjezdové skupiny žst. Česká Třebová (dle jeho vyjádření pro DI).

Po registraci stažení sběrače č. 1 záznamovým zařízením HDV zbývalo do místa vzniku MU 126 m (7 s jízdy do zahlédnutí překážky a 13 s do místa MU). Pro zastavení ještě před místem MU by bylo nutné použít rychločinné brzdění (brzdná dráha 96 m při MU), což ovšem vnitřní předpis SŽ D1 nepožaduje (při zjištění výpadku napájení z TV). Nezastavení vlaku strojvedoucím po zjištění výpadku napájení HDV je jednou z **bezprostředních příčin vzniku** MU. Od místa zdvižení sběrače (po předchozím průjezdu místem s návěstěnou jízdou se staženým sběračem) do místa vzniku MU byla vzdálenost 836 m a byla dostatečná na zastavení vlaku z maximální dovolené rychlosti 30 km.h<sup>-1</sup> běžným provozním brzděním i na velkém spádu.

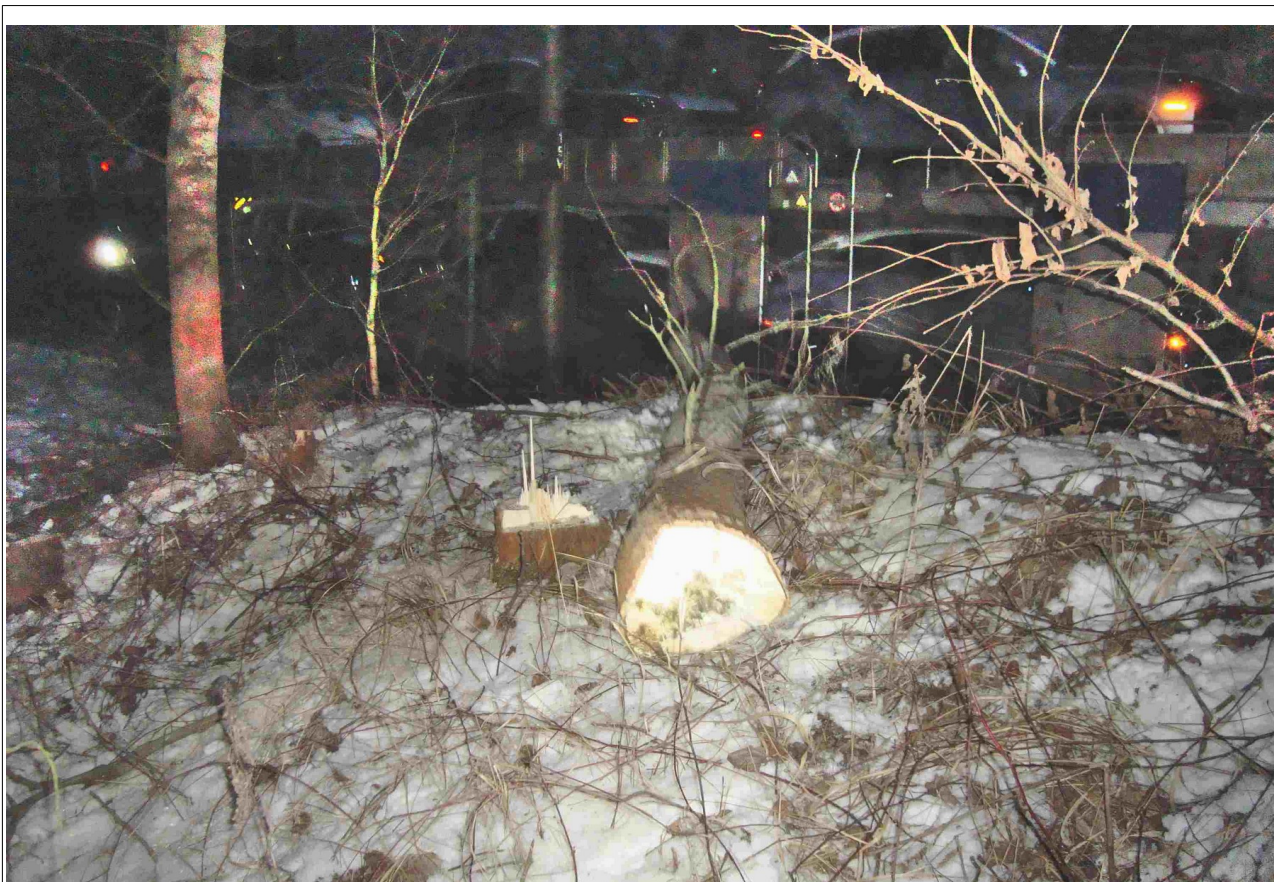
Během práce a kácení v obvodu vjezdové skupiny mezi vjezdovými kolejemi od odb. Parník a odb. Zádulka došlo k pádu káceného stromu (topol) do TV. Dle stop na kmeni byl klín káceného stromu vyřezán směrem od kolejí do volného prostoru. Vlivem poryvu větru, náklonu stromu a dle podání vysvětlení i nesprávně zvolené technice řezu došlo k jeho pádu na opačnou stranu do TK. Pracovníci CPS se snažili na místě odstranit spadlý strom, ale vzhledem k jiskření se vzdálili od stromu k vjezdové koleji od odb. Parník (záhlaví TK č. 100). Ihned kontaktovali výpravčího sever, který zahájil nezbytné úkony související s pádem stromu do TV. Vzhledem k místní neznalosti ze strany pracovníků CPS však nebylo možno určit přesnou polohu, kde k pádu stromu došlo. Výpravčímu sever nahlásili km polohu 1,1 a číslo TP 967. Ta se však nacházela právě u koleje č. 100 (již na záhlaví vjezdové skupiny), u které prováděli kácení dříve. Výpravčího sever tak uvedli v omyl, neboť se domníval, že k pádu stromu došlo v jeho obvodu.

Obr. č. 5: Pohled na padlý strom s pařezem a viditelným vyřezaným klínem směrem od koleje  
Zdroj: SŽ v úpravě DI

Pracovníci CPS svým jednáním ohrozili bezpečnost provozování dráhy a drážní dopravy, i když nebylo nutno předpokládat, že kácený strom, i přes správně provedený řez klínu směrem od kolejí do volného prostoru, spadne do TV (pozn. DI: správně provedený řez klínu však neznamená celkovou správnou techniku řezu vyplývající z podání vysvětlení pracovníka CPS).

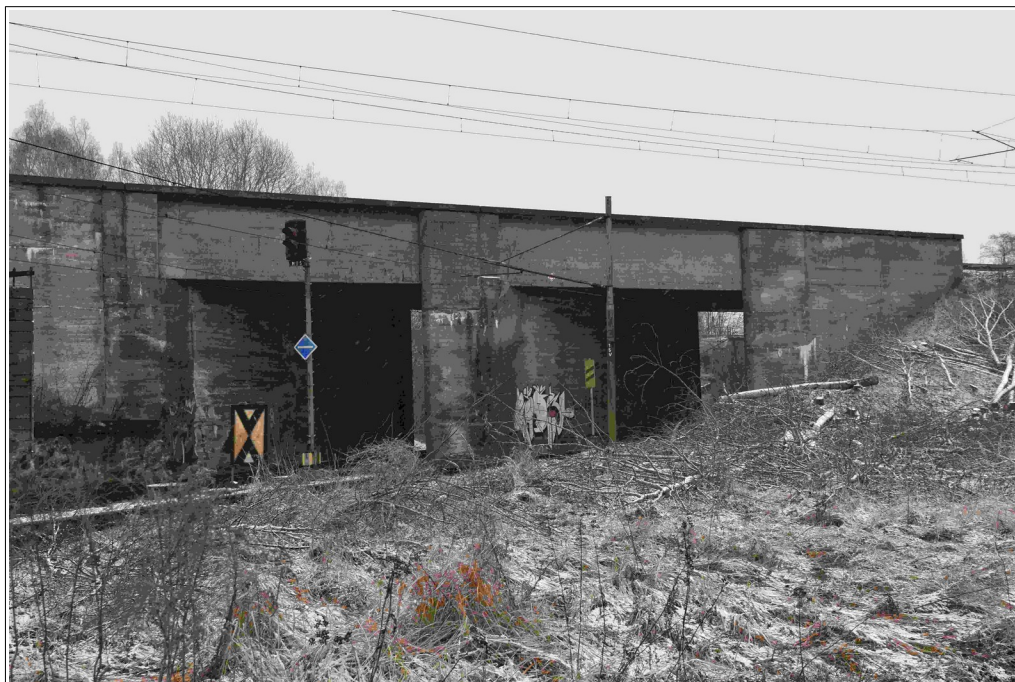
Obr. č. 6: Pohled na místo vzniku MU proti směru jízdy vlaku od koleje č. 100

- TV vedené na záhlaví vjezdové koleje od odb. Zádulka má TP na levé straně koleje ve směru jízdy vlaku;
- došlo k poškození trubkových konzol uchycených přes izolátory na sloupy TV (dále jen konzoly)
- na TP 15V v km 1,053 praskly izolátory konzoly L1 a konzoly L2;
- na TP 16V praskl izolátor konzoly L2;
- konzoly zůstaly viset na nosném lanu a trolejovém drátu a zasahovaly do průjezdného průřezu;
- po zastavení vlaku visela konzola L1 na TP 16V na izolátoru (neprasklý izolátor) samostatně k zemi zaklíněná do příhrad TP 16V;
- konzola L3 zůstala upevněna v konzole L2 a druhým koncem ležela na střeše HDV;

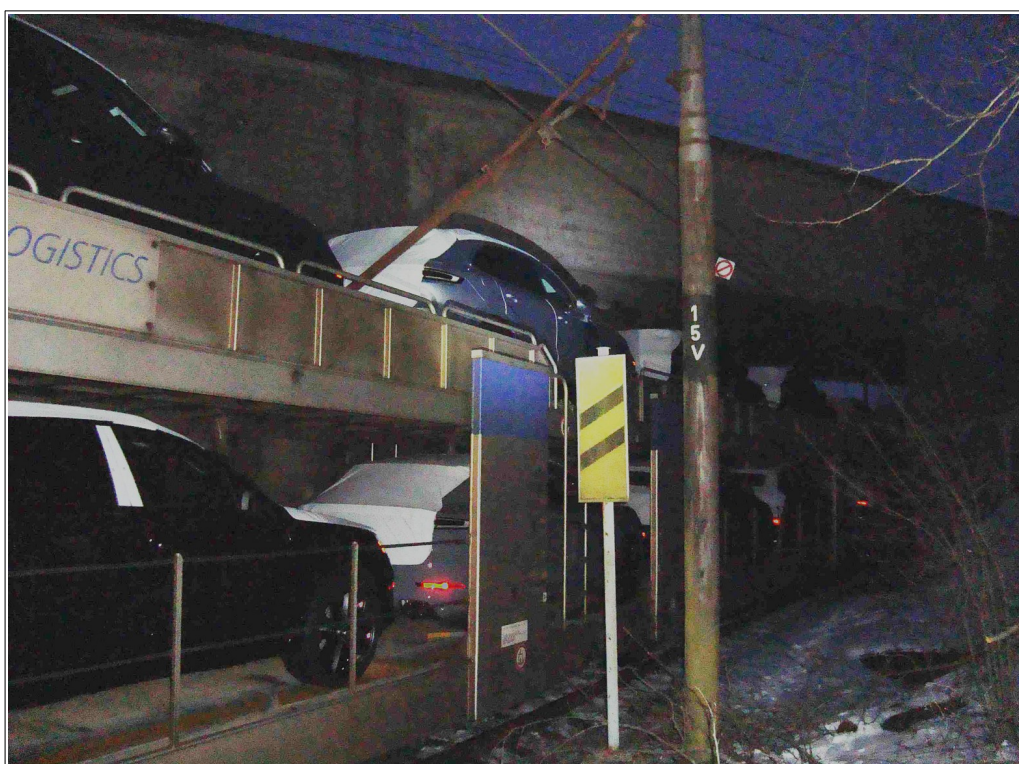
Obr. č. 7: Uvolněná konzola TP

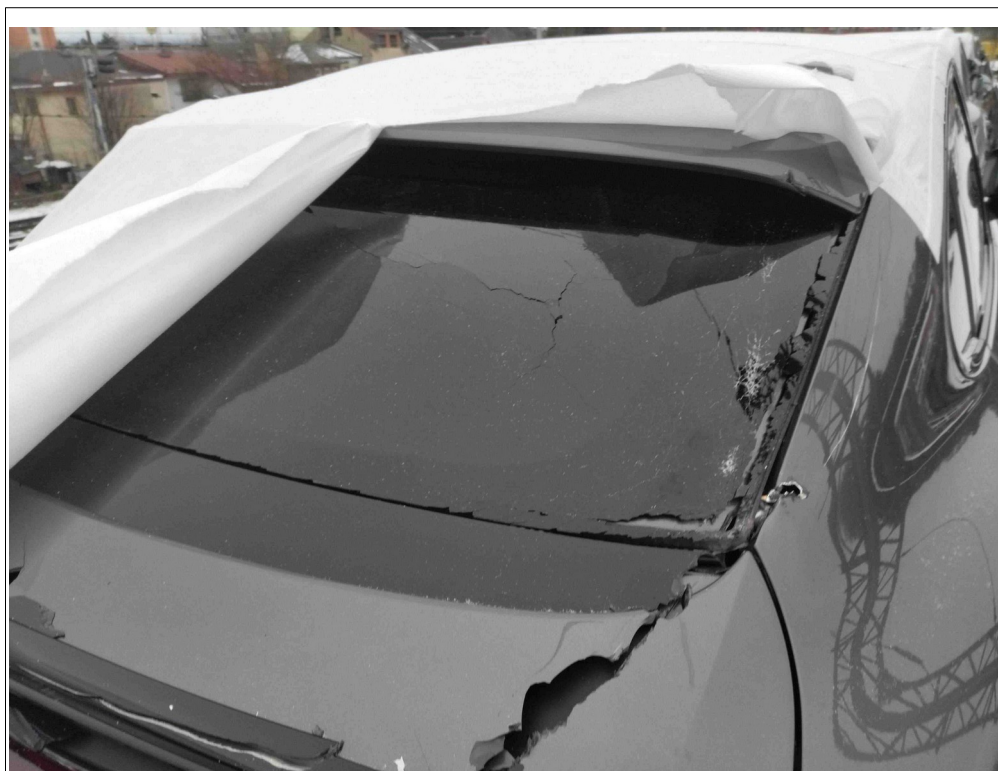
- vlak Nex 48336 byl sestaven z HDV č. 91 54 7 363 059-7 a z 18 vozů ložených osobními automobily;
- čelo HDV se v místě konečného postavení po MU nacházelo v km 1,088;
- HDV bylo řízeno ze II. stanoviště, kde byl umístěn elektronický indikační rychloměr Teloc č. 21080483;
- došlo k poškození střechy a sběračů na HDV a k poškození 2 OA přepravovaných na horní plošině prvního patrového vozu vlaku.

Obr. č. 8: Poškozený OA na horní plošině TDV
