# Untersuchungsbericht

Aktenzeichen: BEU-uu2022-02/003-3323

**Untersuchungsbericht**

**Zugkollision, 14.02.2022, Bf Ebenhausen-Schäftlarn**

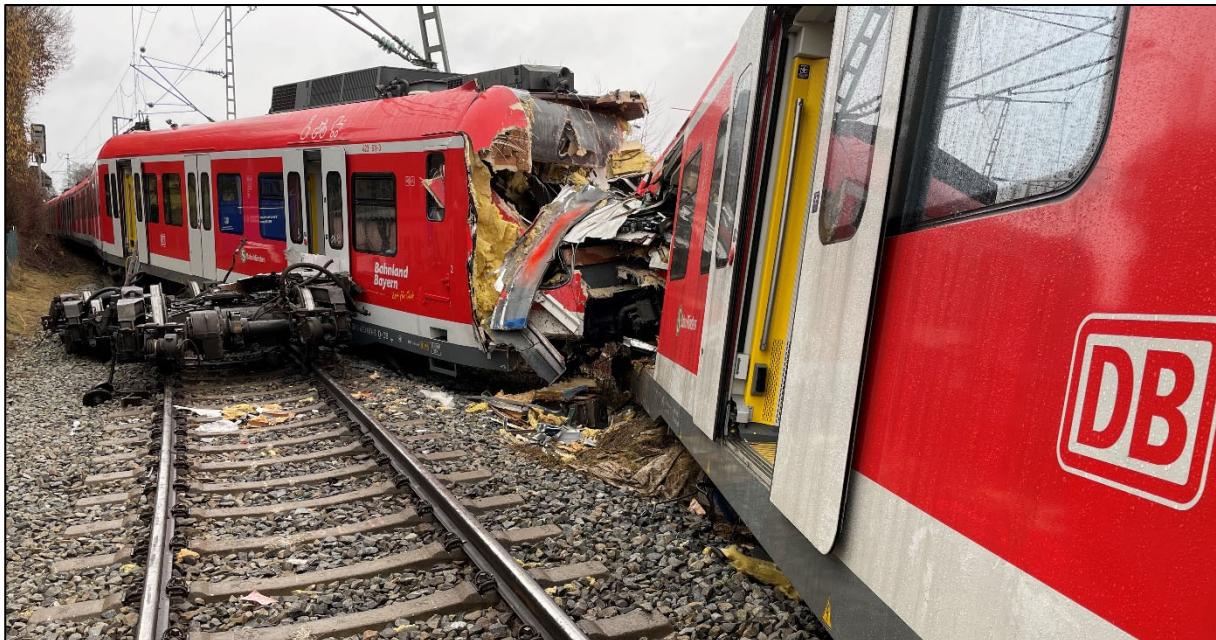
Abbildung 3: Zerstörte Endwagen

Bei den beiden Personenzügen wurden die jeweils vorderen Triebwagenteile von den führenden Drehgestellen abgehoben und zur Bogenaußenseite gedrückt. Dabei wurden die beiden

Führerstände nahezu vollständig zerstört. Ferner wurden die Fahrleitung beschädigt und der Oberbau in Mitleidenschaft gezogen.

Aufgrund der mehrtägigen Streckensperrung wurde ein Schienenersatzverkehr eingerichtet. Die anliegende Bundesstraße B11 musste zudem für die Bergungsarbeiten mehrere Tage für den Straßenverkehr gesperrt werden. Die nachfolgende Abbildung zeigt das Ausmaß der Schäden, insbesondere an den beteiligten Fahrzeugen, nach dem Ereignis.

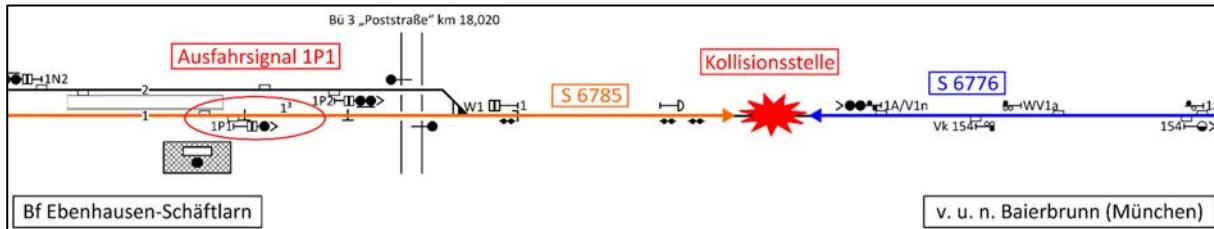
Abbildung 4: Lageskizze Bf Ebenhausen-Schäftlarn

Nachdem der Personenzug S 6785 vor dem in der Abbildung 4 rot umrandeten Asig 1P1 im Gleis 1 des Bf Ebenhausen-Schäftlarn zum Halten gekommen und der Fahrgastwechsel abgeschlossen war, fuhr der Tf unzulässig gegen das weiterhin Halt signalisierende Asig 1P1 an. Bei der Vorbeifahrt löste die PZB-Fahrzeugeinrichtung des beschleunigenden Personenzuges S 6785, durch die erfolgte 2.000 Hz-Beeinflussung der PZB-Streckeneinrichtung am Asig 1P1 eine Zwangsbremse aus, die bis zum Stillstand des Zugverbandes wirkte. Nachdem der Personenzug S 6785 zum Stillstand gekommen war, hob der Tf die Zwangsbremse auf und setzte die Fahrt in Richtung des durch den entgegenkommenden Personenzuges S 6776 belegten eingleisigen Streckenabschnittes fort. Eine Kommunikation mit dem zuständigen Fdl Wolfratshausen erfolgte nicht.

Durch die Weiterfahrt des Personenzuges S 6785 kam es zu einer Belegung des Abschnittes 1<sup>3</sup> und dadurch zu einem vorzeitigen Signalhaltfall des Esig 1A ca. 50 m vor der Vorbeifahrt des sich zur gleichen Zeit dem Bf Ebenhausen-Schäftlarn nähernden Personenzuges S 6776. Der Tf dieses Personenzuges leitete umgehend nach Erkennen des Signalhaltfalls eine Schnellbremse ein und der Zugverband kam ca. im km 17,76 zum Stillstand. Während der Tf sich beim Fdl über den Grund des Signalhaltfalls erkundigte, kam es um ca. 16:35 Uhr zur Zugkollision mit dem ausfahrenden, zu diesem Zeitpunkt noch 57 km/h schnellen Personenzug S 6785.

Die nachfolgende Abbildung zeigt die Kollisionsstelle ca. im km 17,76 und den Fahrtverlauf der beiden Personenzüge ab der Abfahrt der S 6785 vor dem rot umrandeten Asig 1P1.

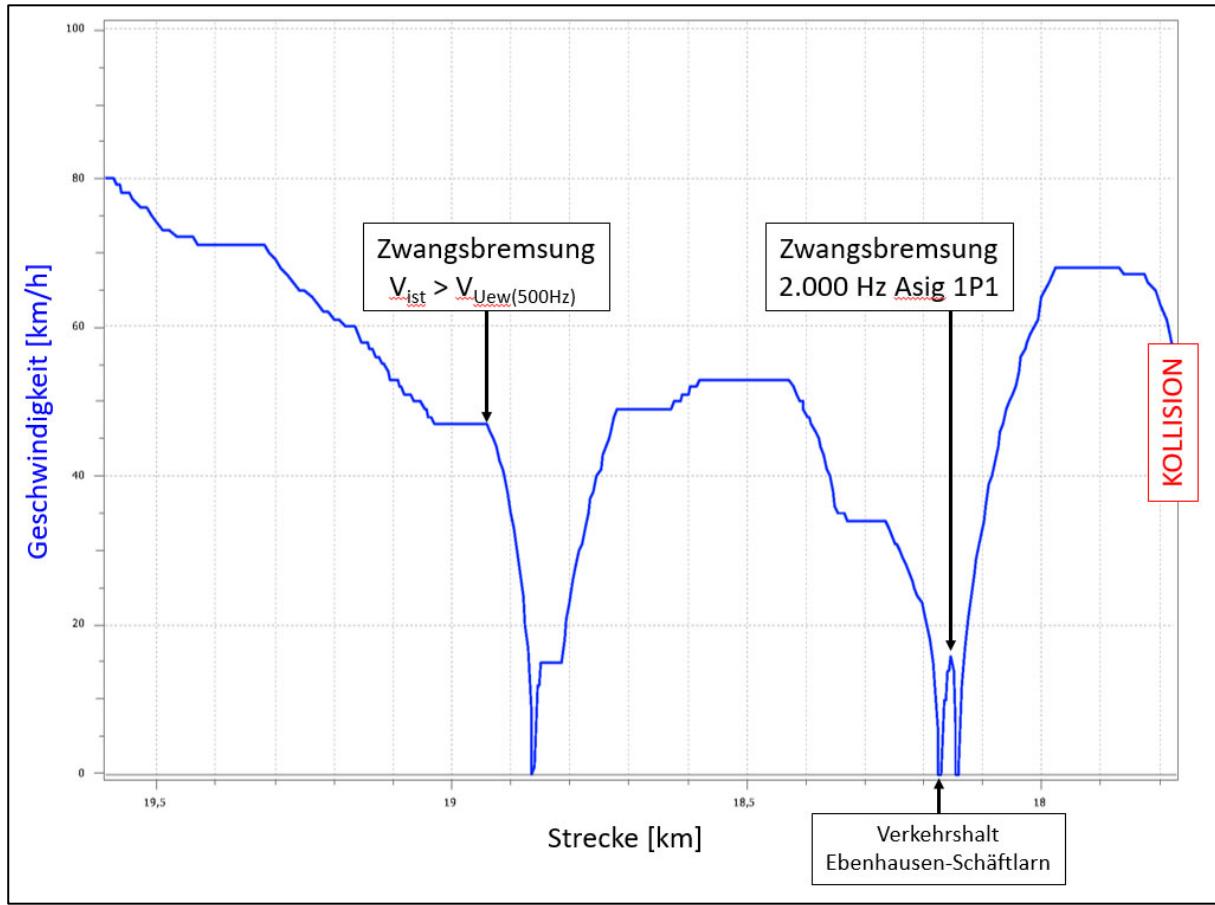
Abbildung 5: Weg-Geschwindigkeitsdiagramm Personenzug S 6785

Nach dem Halt beschleunigte der Personenzug auf eine Geschwindigkeit von ca. 100 km/h. Dies entsprach der an dieser Stelle zulässigen Höchstgeschwindigkeit. Anschließend reduzierte sich die Geschwindigkeit langsam auf ca. 80 km/h. Bei dieser Geschwindigkeit wurde in Höhe des Einfahrvorsignals (Evsig) 1f des Bf Ebenhausen-Schäftlarn eine 1.000 Hz-Beeinflussung und eine zeitgleiche Bedienung der Wachsamkeitstaste registriert. Das Evsig muss somit zu diesem Zeitpunkt den Signalbegriff Vr 0 „Halt erwarten“ oder den Signalbegriff Vr 2 „Langsamfahrt erwarten“ gezeigt haben, wobei die weitere Auswertung den Signalbegriff „Vr 0“ als am wahrscheinlichsten identifiziert hat. Die folgende Abbildung beinhaltet den aus den Rohdaten rekonstruierten Geschwindigkeitsverlauf ab diesem Wegpunkt bis zur Zugkollision. Die auf der Längsachse dargestellte Wegstrecke wurde dabei auf die Streckenkilometrierung der Örtlichkeit normiert.

Im weiteren Fahrtverlauf wurde um 16:32:27 Uhr, etwa 250 m vor dem Esig 1F des Bf Ebenhausen-Schäftlarn, eine 500 Hz-Beeinflussung bei einer Geschwindigkeit von 53 km/h registriert. Das Esig muss somit zu diesem Zeitpunkt noch den Signalbegriff Hp 0 „Halt“ gezeigt haben. In weiterer Folge verringerte sich die Geschwindigkeit des Personenzuges auf ca. 47 km/h und blieb anschließend annähernd gleich. Vermutlich erkannte der Tf zu diesem Zeitpunkt am Esig 1F eine Änderung des Signalbegriffes von Hp 0 auf einen Fahrtbegriff.

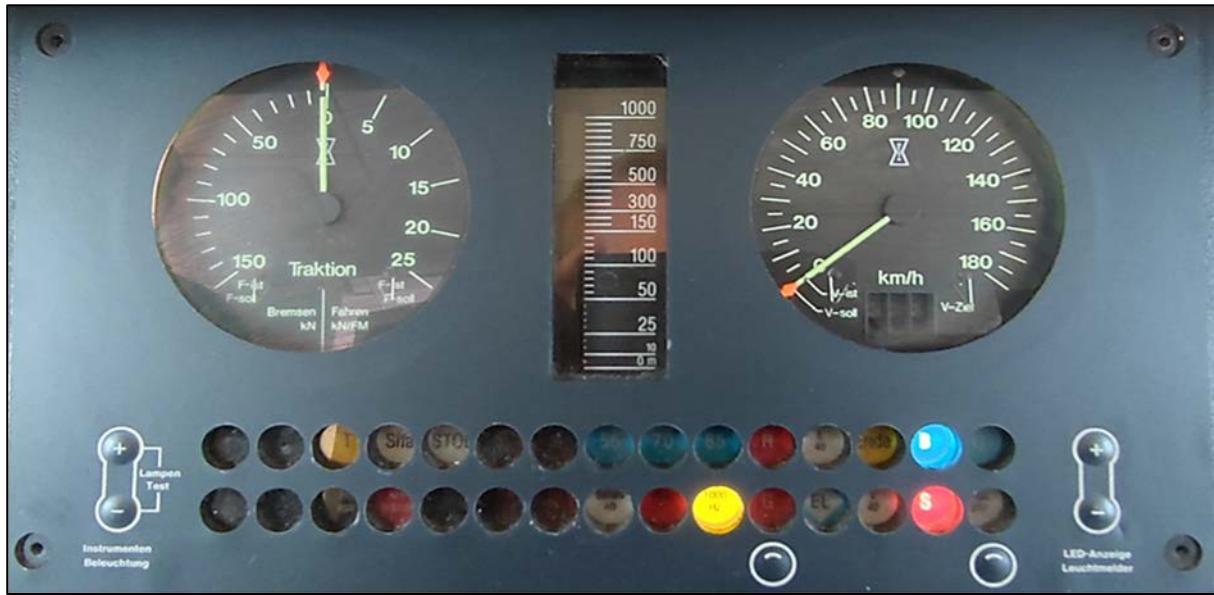
Abbildung 7: MFA 20 der BR 423 bei PZB-Zwangsbremsung

Im Rahmen der Untersuchung wurde die Darstellung einer PZB-Zwangsbremsung auf der modularen Führerraumanzeige (MFA) der Baureihe 423 nachgestellt. Im Falle einer PZB-Zwangsbremsung erhielt der Tf die nachfolgend dargestellte Leuchtmelderkombination.

Bei einer PZB-Zwangsbremsung blinkte der Leuchtmelder „1000 Hz“, die Leuchtmelder „B“ und „S“ leuchteten. Des Weiteren ertönte eine akustische Meldung in Form einer Hupe und die Schnellbremsschleife wurde geöffnet.

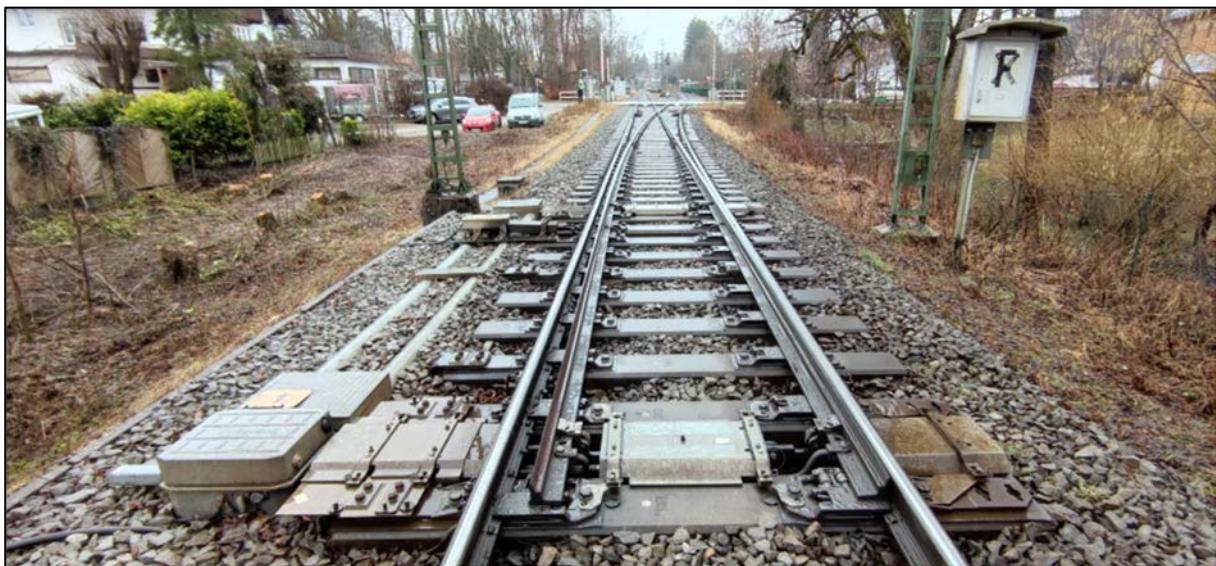
Abbildung 8: Aufgefahrene Weiche W1

Der Fdl Wolfratshausen gab in einer Befragung gegenüber seinem Arbeitgeber an, dass mit dem Ende des Zugfunkgespräches mit dem Zug S 6776 der Weichenstörwecker ertönte. Die Weiche W1 wurde jedoch bereits vor der Kollision aufgefahren. Die Einzelmeldungen des Stw Ebenhausen-Schäftlarn wurden durch die Fernsteuerung mittels Datentelegrammen übertragen, wobei die einzelnen Meldungen nacheinander übertragen und verarbeitet wurden. Der zeitliche Verzug zwischen Auffahren der Weiche und Ertönen des Weichenstörweckers ist als realistisch zu werten.

Die Weiche W1 wurde vor Ort optisch für die Fahrt von Gleis 1 ins Streckengleis liegend vorgefunden. Im Weichenantrieb war jedoch klar erkennbar, dass keine Endstellung vorlag. Ferner wurden Anfahrspuren an der rechten Weichenzunge festgestellt. Die Weiche wurde folglich vom Personenzug S 6785 aus Gleis 1 kommend aufgefahren und war zuvor für die Einfahrt des Personenzuges S 6776 nach Gleis 2 gestellt gewesen.

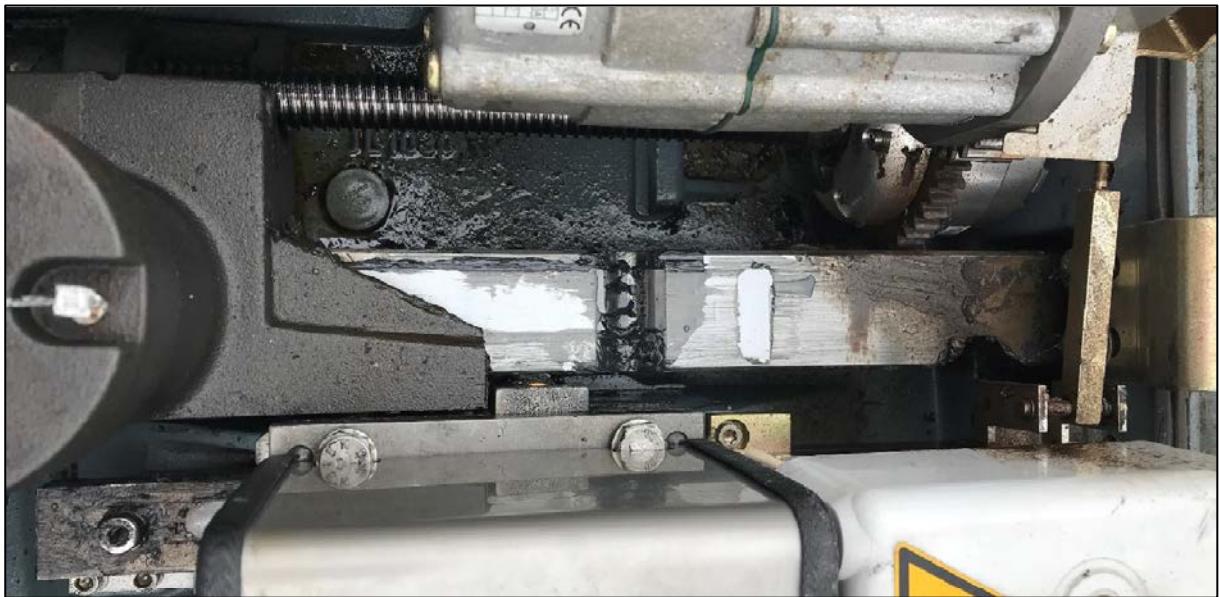
Abbildung 9: Gelöste Festhaltung der Schieberstange Weiche W1

Die nachfolgende Abbildung zeigt die durch das Auffahren gelöste federgestützte Festhaltung der Weiche.

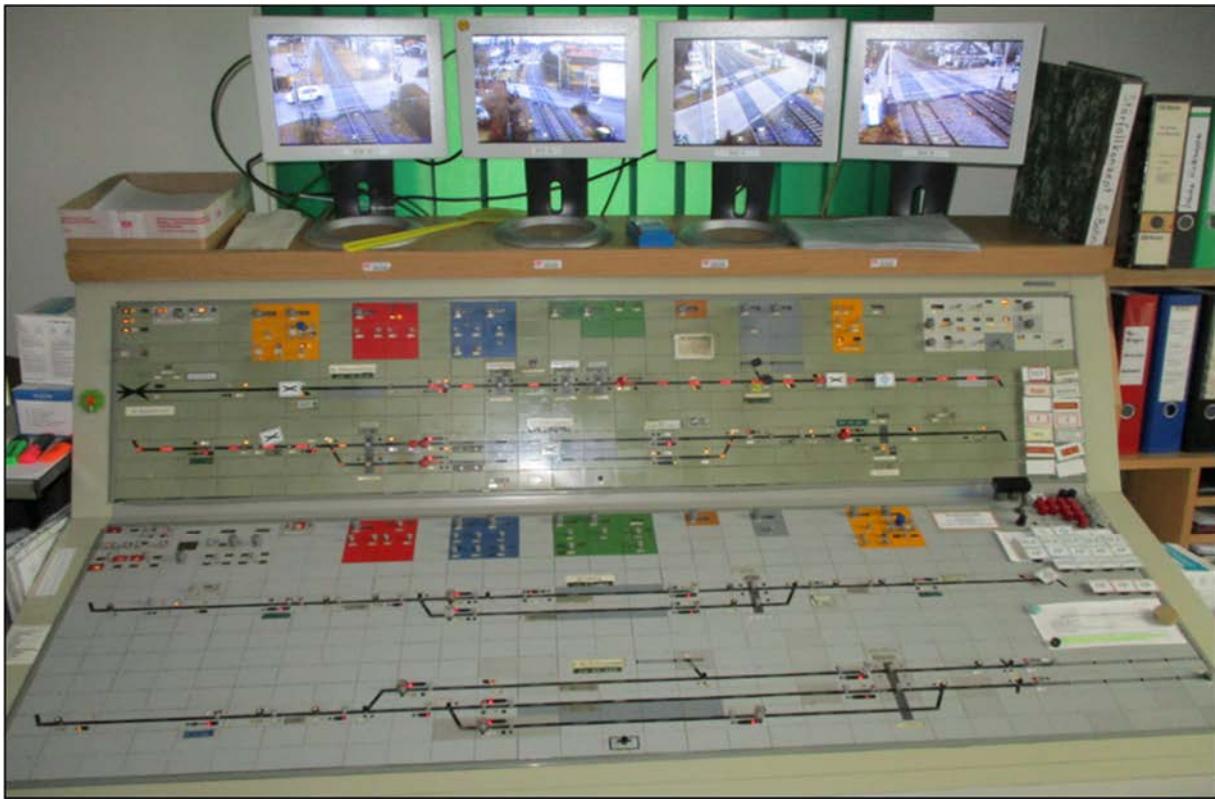
Abbildung 10: Gesamtansicht des Stelltischs Stw Wolfratshausen

Das Stw Wolfratshausen befand sich im Empfangsgebäude des Bf Wolfratshausen. Der zentral angeordnete Stelltisch war zweigeteilt mit einem ebenen Tableau und einem darüber angewinkelten Teil. Auf dem ebenen unteren Tableau befanden sich die Bedienelemente für die Bf Wolfratshausen und Icking. Auf dem angewinkelten Teil befanden sich die Bedienelemente für den Bf Ebenhausen-Schäftlarn und für den weiteren Streckenverlauf mit dem Haltepunkt Hohenschäftlarn. Oberhalb des Stelltisches befanden sich vier Monitore für die vom Fdl zu überwachenden BÜ. Links vom Stelltisch befand sich ein Schreibtisch mit weiteren Bedien- und Informationseinrichtungen wie Telefon und Computer.

Durch die Notwendigkeit nicht technisch unterstützte Bedienhandlungen auszuführen, ergab sich wiederholt kurzzeitig eine hohe Arbeitsbelastung des Fdl Wolfratshausen. Hierzu zählten die Überwachung von vier BÜ mittels TV-Anlage auf Freisein nach dem Schließen der Schranken oder die Durchführung von Zugmeldegesprächen mit dem benachbarten Fdl Höllriegelskreuth aufgrund des Fehlens einer Zugnummernmeldeanlage. Auch war die Streckenauslastung durch den Taktverkehr der S-Bahn München in Verbindung mit zeitweiligen Güterzugfahrten und ausschließlich eingleisigem Betrieb im Verantwortungsbereich des Fdl Wolfratshausen vergleichsweise hoch. Dies konnte möglicherweise ein Grund sein, warum der Fdl Wolfratshausen den Tf des Personenzuges S 6785 nicht über die beabsichtigte Verlegung der Zugkreuzung informierte. Dies war nach den geltenden Regelwerken so zulässig und für den Fdl Wolfratshausen aufgrund einer ggf. zu diesem Zeitpunkt anderen kritischen sicherheitsrelevanten Tätigkeit eventuell nicht anders umsetzbar.

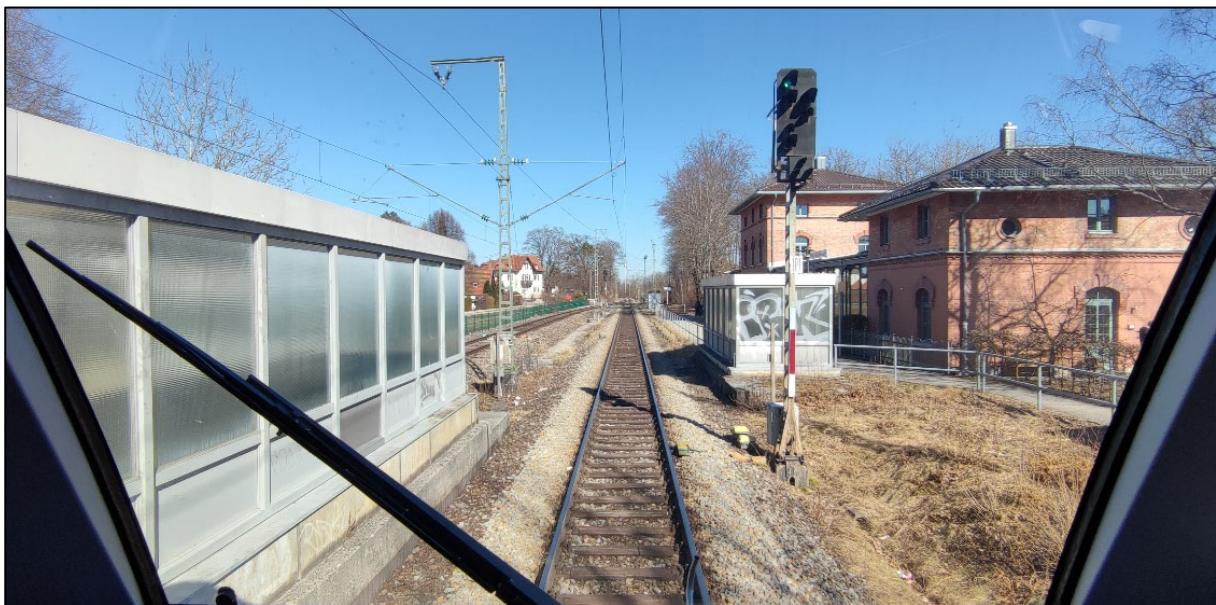
Abbildung 11: Sicht auf Asig 1P1

Zum Zeitpunkt des Haltes im Bf Ebenhausen-Schäftlarn kam die Sonneneinstrahlung bezogen auf die Blickrichtung des Tf des Zuges S 6785 auf das Asig 1P1 von hinten. Eine Blendung konnte bei diesem Sonnenstand und der Bewölkung ausgeschlossen werden. Auch die Sicht auf das Asig 1P1 war, wie ausfolgender Abbildung ersichtlich, aus der Sitzposition des Tf am gewöhnlichen Halteplatz des Zuges, ausreichend.
