# Untersuchungsbericht

Aktenzeichen: BEU-uu2020-10/009-3323

## Gefährliches Ereignis im Eisenbahnbetrieb

**Zugkollision, 16.10.2020, Bf Dreileben-Drackenstedt**

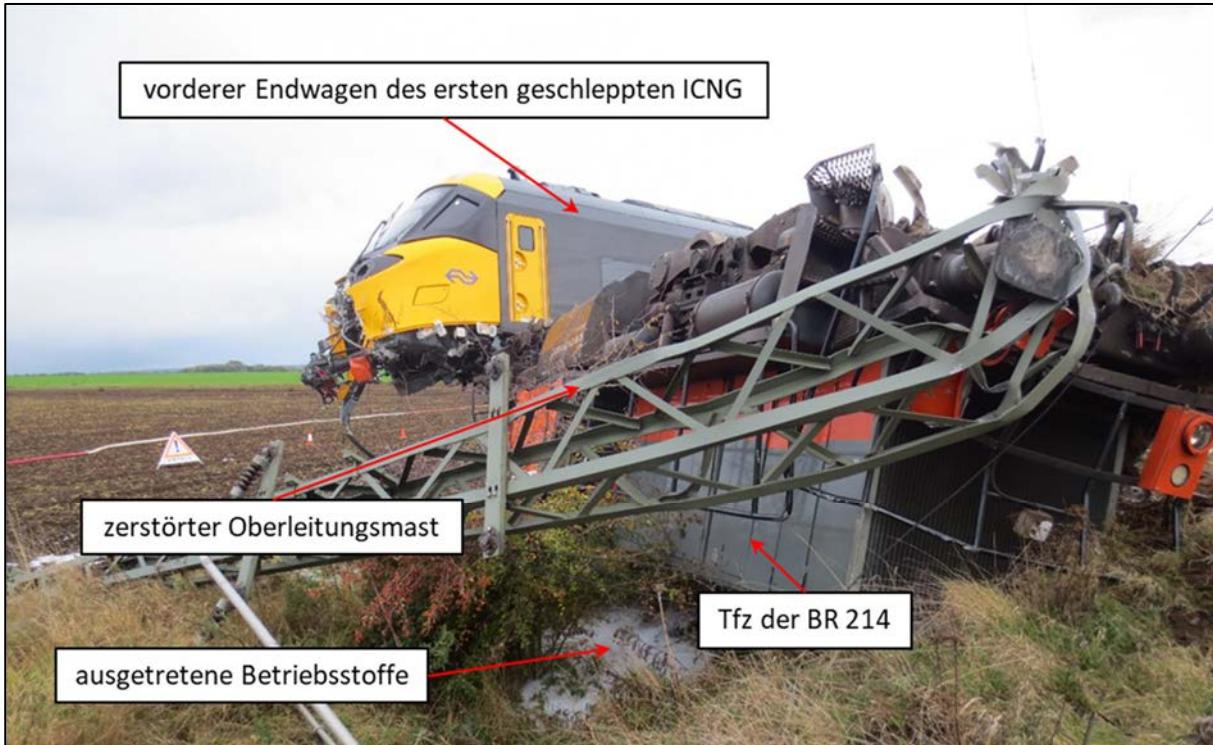
Abbildung 4:Ereignisstelle und Unfallschäden

Der Gleisabschluss, mit dem der Zug kollidierte, wurde vollständig zerstört. Es entstanden erhebliche Sachschäden an der Oberleitung sowie der Infrastruktur. Am schleppenden Tfz entstand ein Totalschaden. Der vordere Endwagen des ersten geschleppten Tz wurde stark beschädigt. In Folge des Ereignisses kam es durch austretende Betriebsstoffe zu einer Kontaminierung des Erdreichs. Die folgenden Bilder zeigen die Unfallstelle und das Ausmaß der Unfallschäden.

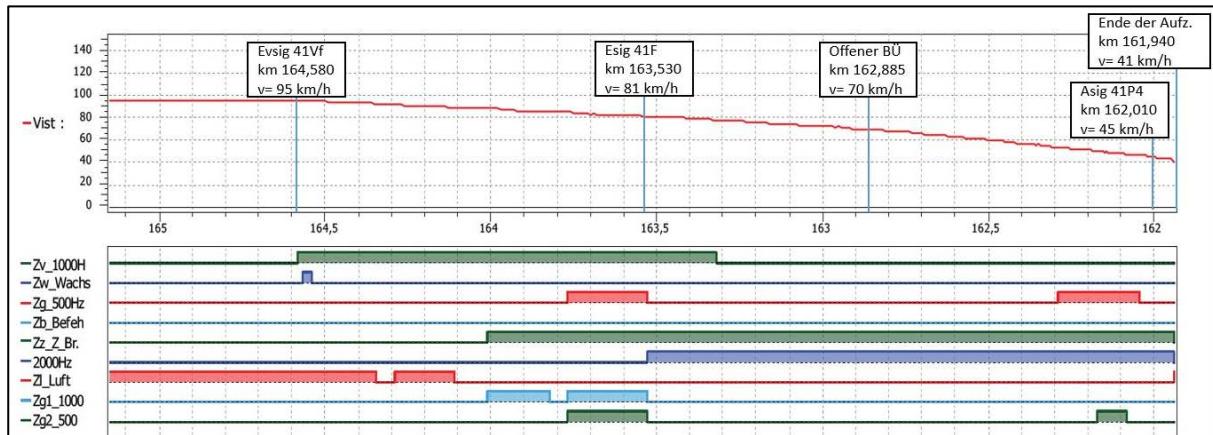
Abbildung 10: Weg-Geschwindigkeitsdiagramm DbZ 79653

Die Abbildung 10 zeigt den Fahrtverlauf des Dbz 79653 von kurz vor dem Evsig des Bf Dreileben-Drackenstedt bis zur Kollision und anschließenden Entgleisung. Durch den Unfall wurde die PZB-Aufzeichnung abgebrochen.

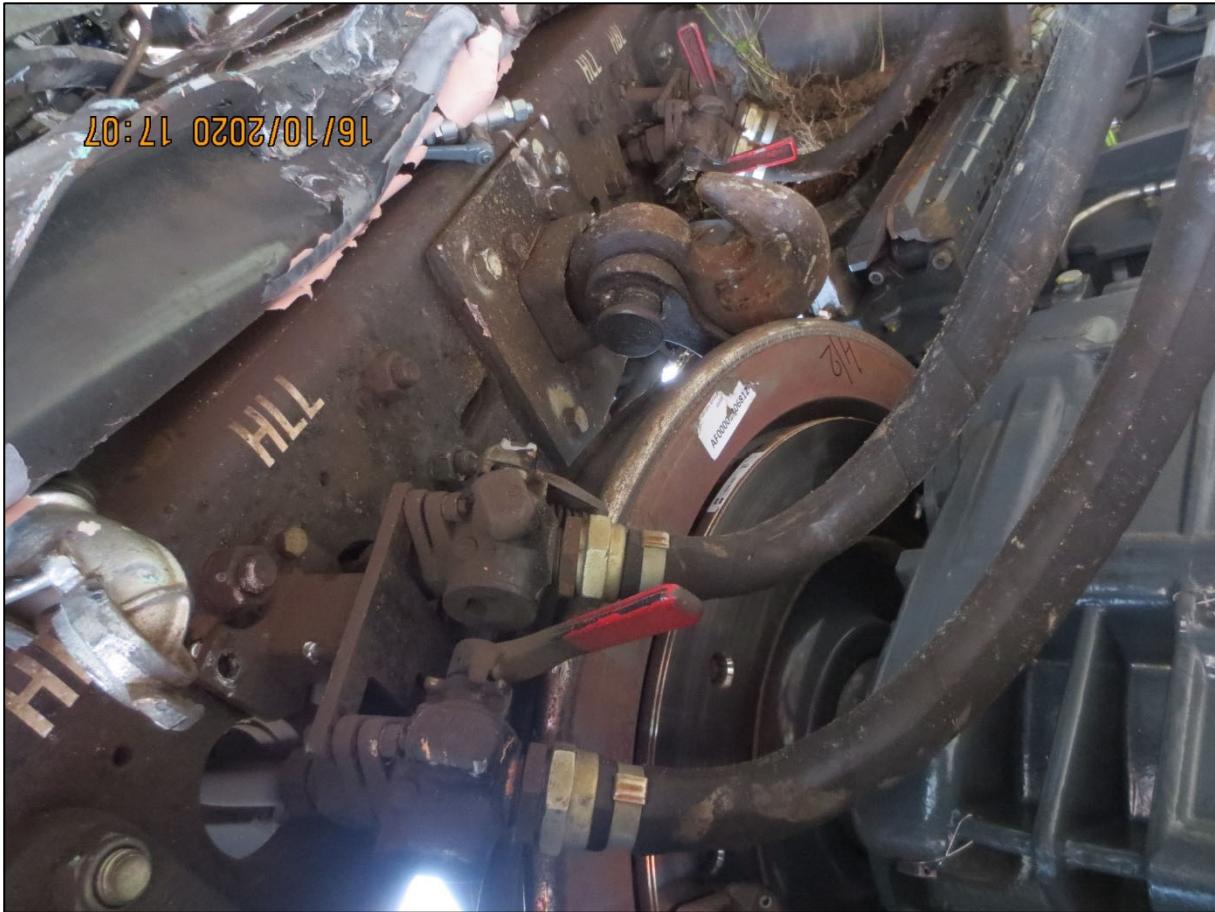
Abbildung 12: Luftabsperrhähne auf der Kuppelseite des Tfz

Am Unfallort wurde die Lage der Luftabsperrhähne an der Kuppelseite des Tfz fotografisch festgehalten, ein Ausschnitt befindet sich in der folgenden Abbildung. Im hinteren Bereich der Fotografie ist zu erkennen, dass dort der Absperrhahn der HBL geschlossen und der Absperrhahn der mit der Übergangskupplung verbundenen HLL geöffnet waren. Im vorderen Bereich ist ein durch das Ereignis abgebrochener HLL-Absperrhahn zu erkennen. Der mit der Übergangskupplung verbundene HBL-Absperrhahn wurde in keiner Endstellung vorgefunden. Die linke Befestigung der HBL- und HLL-Hähne wurde an der linken oberen Schraube ausgerissen. Sowohl am Absperrhahn als auch der Verbindung der Schläuche befinden sich Spuren, die auf eine Krafteinwirkung in die Aufdrückrichtung des HBL-Hahns hindeuten.

Infolge der großen Unfallschäden konnte nicht abschließend geklärt werden, ob dieser HBL-Absperrhahn im Rahmen der Zugvorbereitung vollständig geöffnet worden war. Durch die vollständig fehlende Nachspeisung von Druckluft innerhalb der HBL des vorderen Tz ist davon auszugehen, dass der HBL-Absperrhahn geschlossen war.

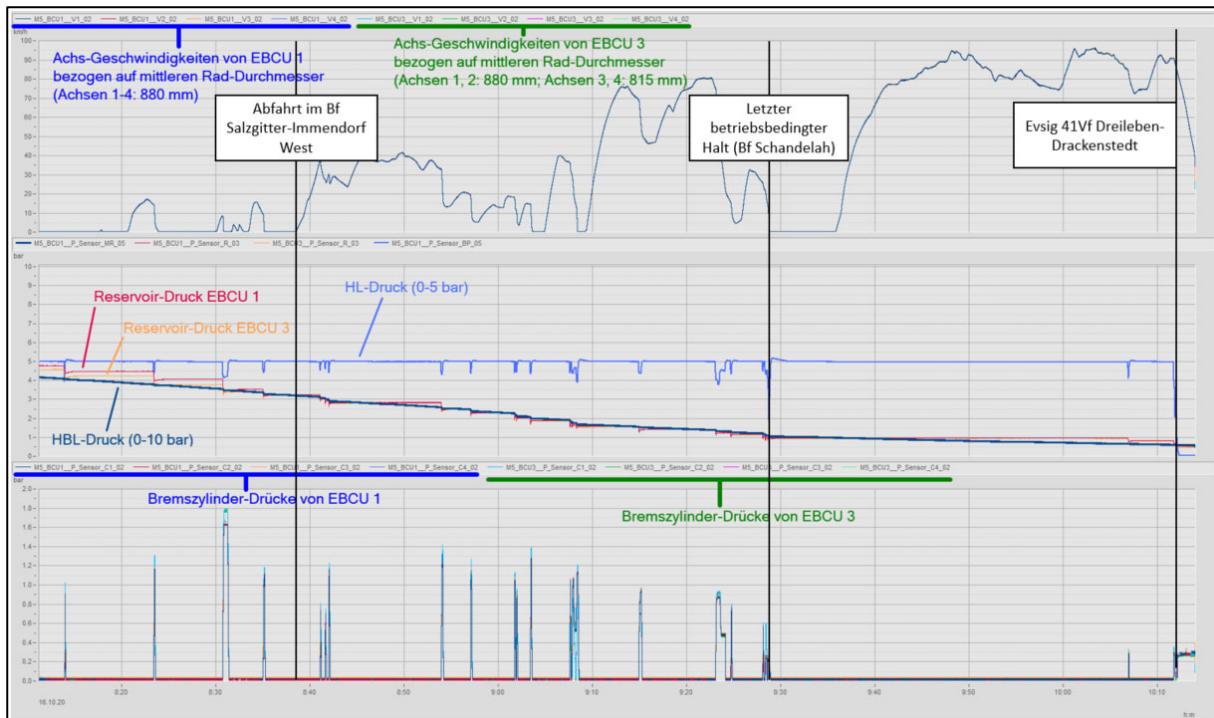
Abbildung 15: Grafische Darstellung der Auswertung des EBCU Dataloggers<sup>12</sup>

Gegen 08:10 Uhr wurde die Batterie am Tz 3105 eingeschaltet und mit der Aufzeichnung der Daten begonnen. Der HBL-Druck betrug zu diesem Zeitpunkt ca. 4,2 bar. Für ein ordnungsgemäßes Wirken der Druckluftbremsen und eine ausreichende Bevorratung der Tz mit Druckluft hätte dieser Druck beständig einen Wert von mindestens 8,5 bar haben müssen.

Während der Zugfahrt nahm der Druck in der HBL aufgrund der fehlenden Nachspeisung des Tfz bei gleichzeitigem Verlust durch Undichtigkeiten und Bremsvorgänge kontinuierlich ab. Der anfangs noch aus der HBL nachgespeiste Druck in den Bremsluftvorratsbehältern blieb stufenweise konstant. Wurde bei einer Betriebsbremsung der Druck in der HLL abgesenkt, gaben die Bremsluftvorratsbehälter gespeicherte Druckluft an die Bremszylinder zum Anlegen der Bremse ab. Beim anschließenden Lösevorgang wurde diese aus den Bremszylindern in die Umgebung entlassen. Die Bremsluftvorratsbehälter konnten anschließend höchstens noch in dem Maß nachgespeist werden, wie noch ein höherer Restdruck in der HBL bestand.

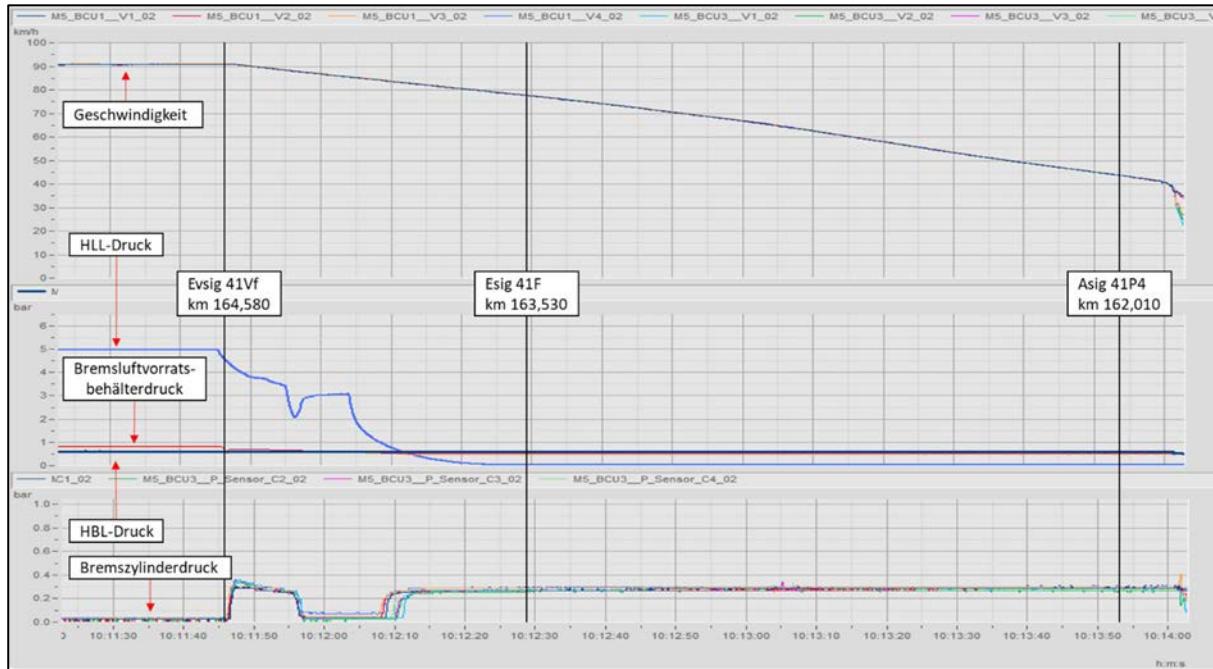
Abbildung 16: Auswertung EBCU Datalogger – Detailansicht Fahrtverlauf bei Dreileben-Drackenstedt<sup>13</sup>

Der Druck in den Bremszylindern verblieb bis zur Kollision bei noch ca. 0,3 bar, wodurch die Bremsen an den geschleppten Tz nahezu unwirksam waren. Für den gesamten Zug stand nunmehr nur noch die Bremsleistung des arbeitenden Triebfahrzeugs zur Verfügung. Diese reichte jedoch nicht aus, um den Zug vor dem haltzeigenden Esig bzw. noch vor dem Gleisabschluss zum Halten zu bringen, wodurch die Kollision unvermeidbar wurde.

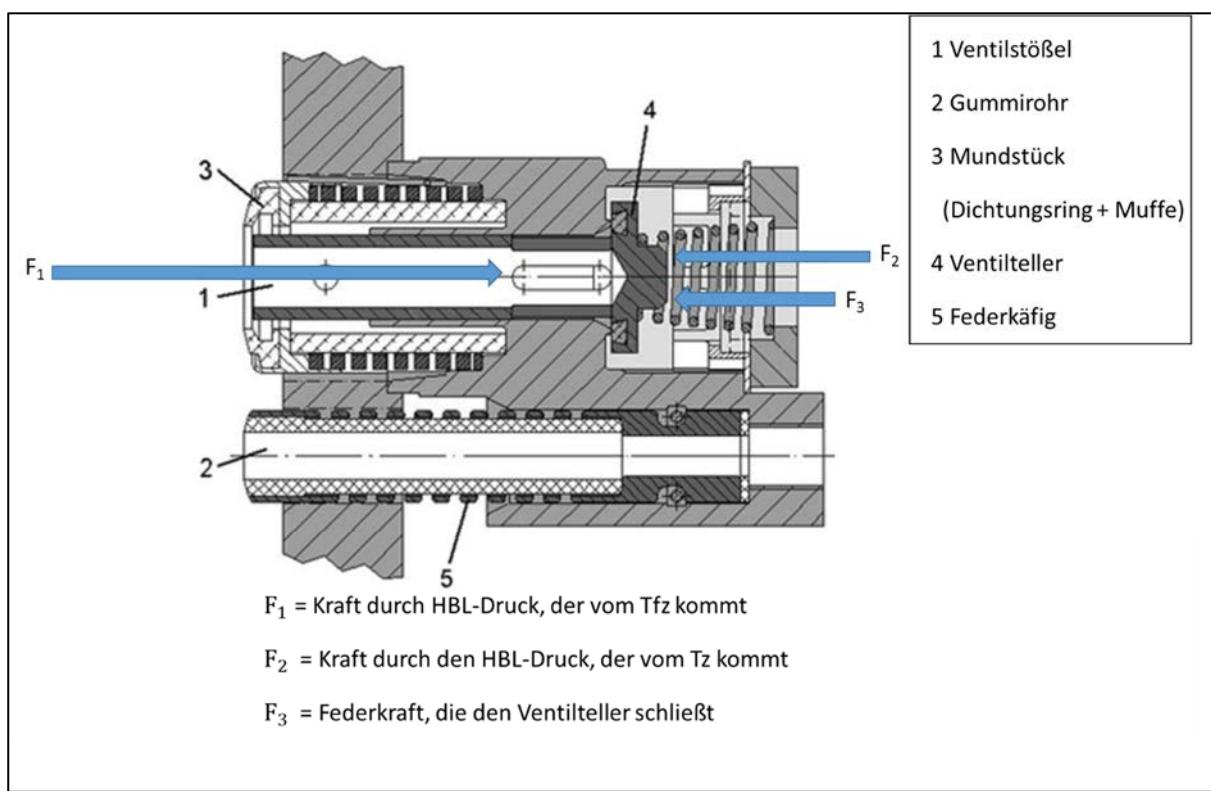
Abbildung 19: Luftkupplung HBL und Entkuppelleitung der Scharfenbergkupplung Typ 10 des Tz<sup>16</sup>

Das Ventil für die HBL in der Kupplung des Tz war in der Grundstellung geschlossen. Das HBL-Ventil konnte bei miteinander gekuppelten Fahrzeugen pneumatisch und bei passendem Gegenstück mechanisch durch die gegeneinanderdrückenden Ventilstößel geöffnet werden. Da die Übergangskupplung kein Ventil besaß, konnte das HBL-Ventil in diesem Fall nur rein pneumatisch durch den HBL-Druck des Tfz geöffnet werden. Das Öffnen des HBL-Ventils hätte in diesem Fall nur funktioniert, wenn an der Öffnung der Übergangskupplung eine höhere Kraft (durch den HBL-Druck vom Tfz kommend - Kraft  $F_1$ ), als durch den HBL-Druck des Tz (Kraft  $F_2$ ) und der Federkraft am Ventilteller (Kraft  $F_3$ ) zusammengewirkt hätten.

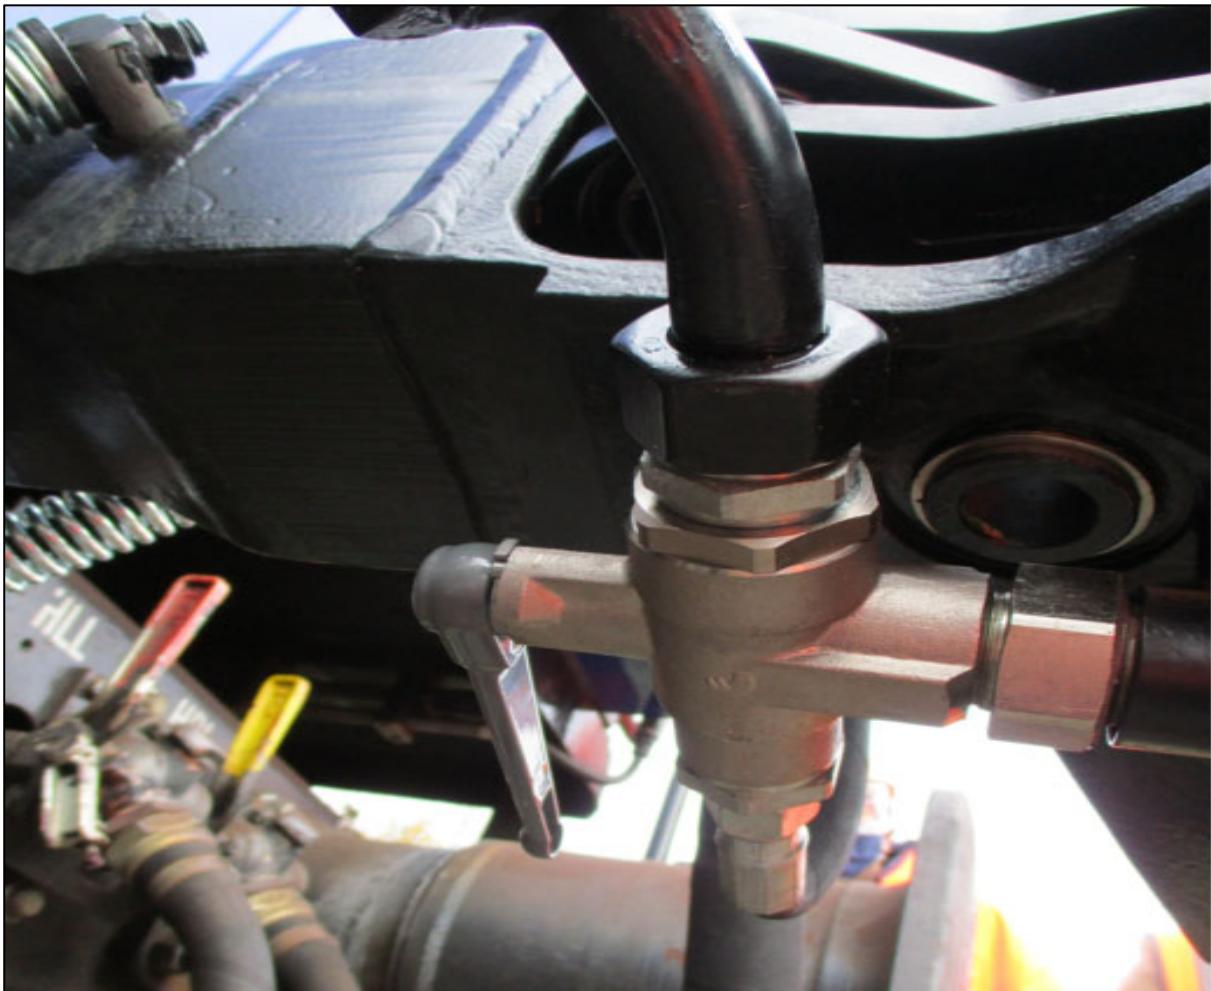
Abbildung 20: Drei-Wegeventil einer Übergangskupplung (Referenzfahrzeug)

Die Durchgängigkeit der Luft am Drei-Wegeventils war jedoch ausschließlich gegeben, wenn eine Abschlussstellung erwirkt wurde. Ohne Abschlussstellung wäre die Verbindung zwischen den Luftschräuchen und der HBL-Öffnung vollständig versperrt worden. Eine Raststellung gab es nicht.

In beiden möglichen Abschlussstellungen hätte jeweils ausreichend Druckluft für die Versorgung des Bremssystems und somit die auslegungsgemäße Bremsleistung der Tz wirksam zur Verfügung gestanden.

Am Ereignisort wurde das Drei-Wegeventil in der Stellung HBL-HBL vorgefunden. Aufgrund des Ereignisses und den daraus resultierenden hohen Unfallschäden im Kuppelbereich des Tfz lässt sich nicht verifizieren, ob diese Stellung auch vor dem Ereignis eingestellt war. Durch die Stellung HBL-HBL war es dem Tf möglich das Ausblasen der HBL durchzuführen, wie von ihm angegeben. Es ist deswegen davon auszugehen, dass diese Stellung wie vorgesehen eingestellt war.
