Untersuchungsbericht

Aktenzeichen: BEU-uu2024-10/016-3323

Gefährliches Ereignis im Eisenbahnbetrieb

Ereignisart:	Zugentgleisung
Datum:	31.10.2024
Zeit:	22:48 Uhr
Betriebsstelle:	Bf Ludwigshafen-Oggersheim
Gleis:	2
Weiche:	W7

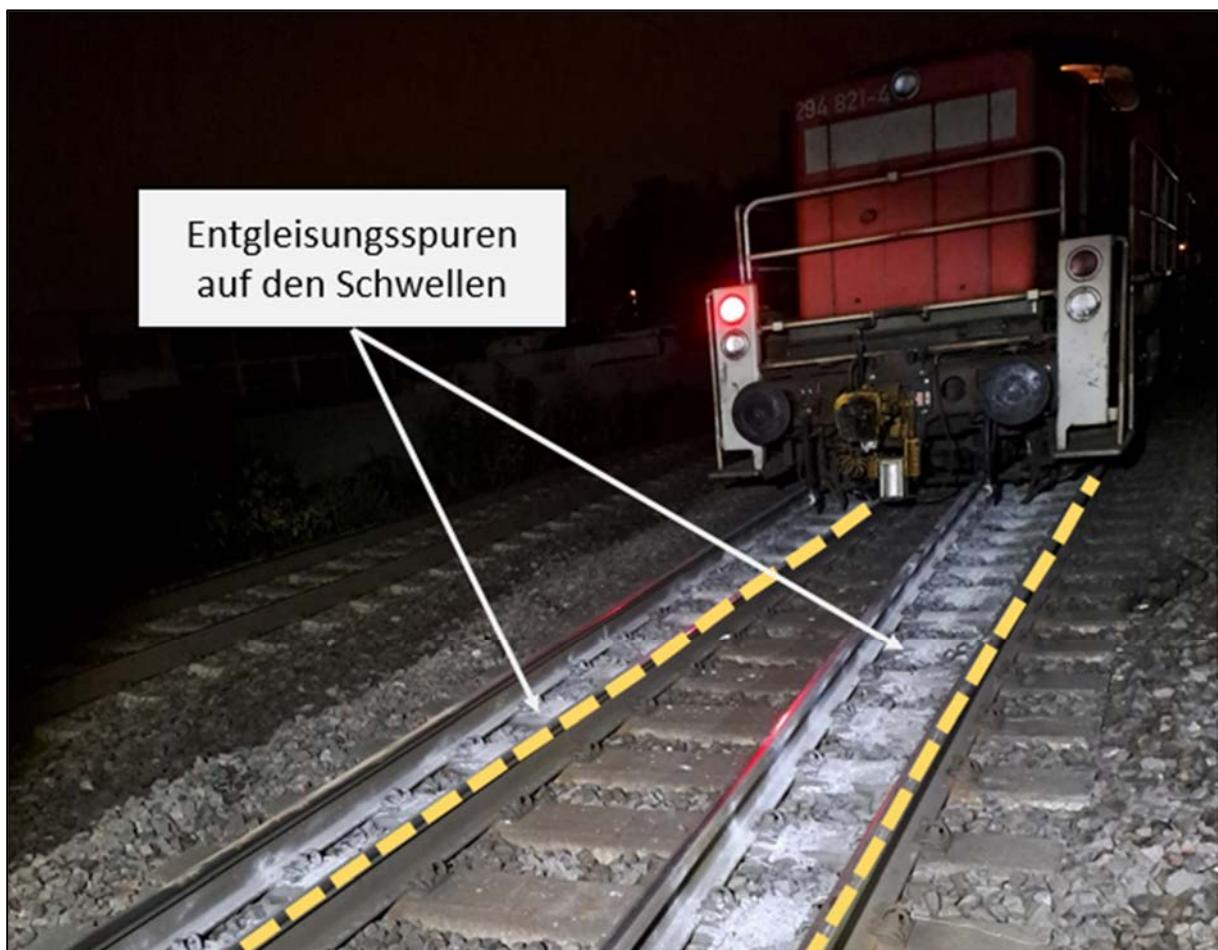
Abbildung 3: Ereignisstelle³

Die nachfolgende Abbildung zeigt die Ereignistelle in Fahrtrichtung des EZK 55240 mit dem entgleistenen Tfz in der Weiche W7. In der Abbildung ist der geplante Fahrweg des EZK 55240 gelb gestrichelt markiert.

In Abbildung 3 ist erkennbar, dass das Tfz nur ein Licht des Schlusssignals Zg 2 trug. Gemäß Ril 301.1101 Abschn. 3 Abs. 2 ist das Signal mit zwei roten Lichtern beschrieben. Nicht geklärt werden konnte, ob das unvollständige Schlusssignal bereits vor dem Ereignis vorhanden oder eine Folge der Entgleisung war.

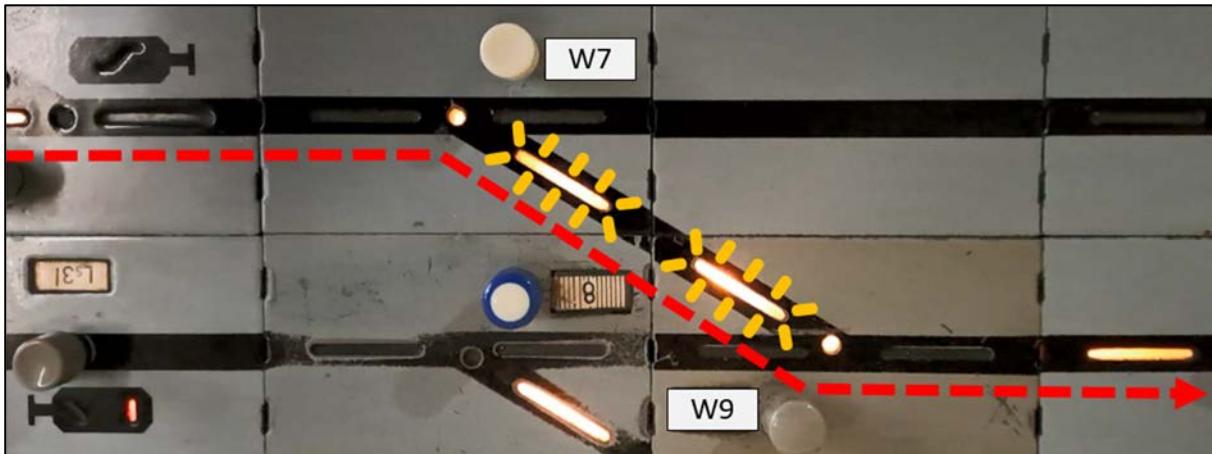
Abbildung 4: Blinkende Stellungs- und Überwachungsmelder der Weichen W7 und W9⁴

Die Fdl-in im Stw Ludwigshafen-Oggersheim versuchte am Ereignistag die Einfahrzugstraße für den EZK 55240 einzustellen. Die u. a. hierfür notwendigen Weichen W7 und W9 erreichten jedoch keine Endlage, sodass die Einfahrzugstraße nicht vollständig einlaufen konnte. Die Stellungs- und Überwachungsmelder der Weichen W7 und W9 zeigten gelbes Blinklicht.

Durch den Notfallmanager (Nmg) wurde nach dem Ereignis eine Videoaufnahme des relevanten Teils des Stelltisches aufgenommen. In dieser Videoaufnahme war zu sehen, dass die Stellungs- und Überwachungsmelder der Weichen W7 und W9 auch nach der Zugentgleisung jeweils in Rechtslage gelb blinkend angezeigt wurden.

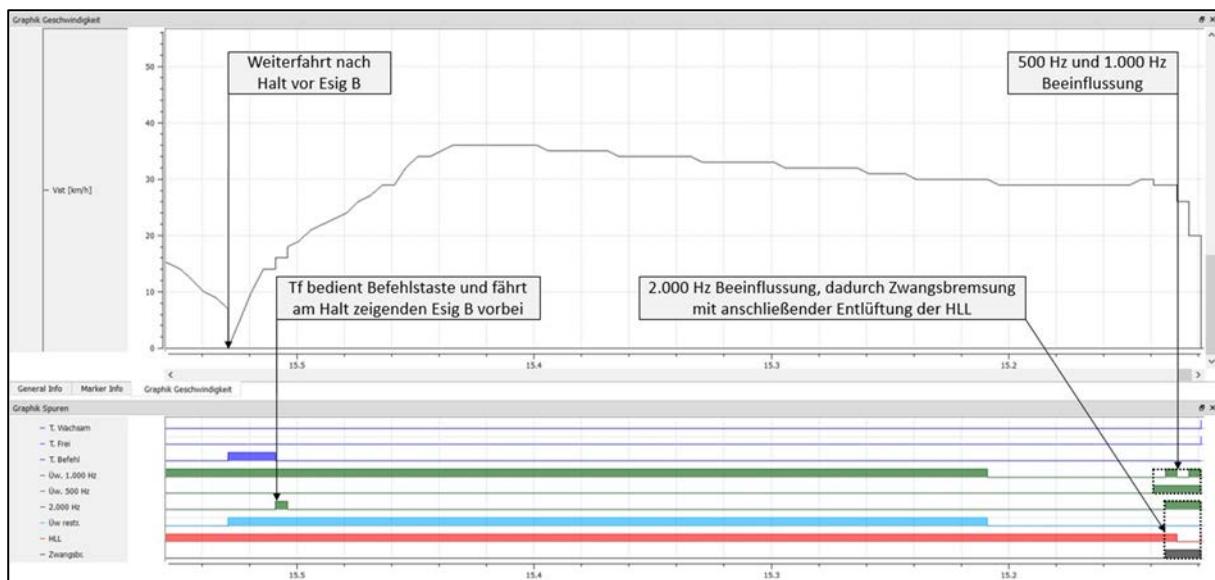
Abbildung 5: Fahrtverlauf EZK 55240

Aus den Daten der EFR ließ sich entnehmen, dass der Tf den EZK 55240 um 22:47 Uhr wieder in Bewegung gesetzt hatte. Unmittelbar vor dem Esig B bediente der Tf die Befehlstaste und fuhr unter Bedienung dieser am Halt zeigenden Esig B vorbei. Hierbei wurde die 2.000 Hz Beeinflussung des entsprechenden Gleismagneten am Esig B registriert. Der Tf beschleunigte den Zug weiter auf eine Höchstgeschwindigkeit von 36 km/h. Anschließend sank die Geschwindigkeit des EZK 55240 kontinuierlich ab. Bei der Geschwindigkeit von 30 km/h erhielt EZK 55240 eine 500 Hz Beeinflussung. Eine Sekunde später erhielt EZK 55240 gleichzeitig eine 1.000 Hz und eine 2.000 Hz Beeinflussung. Die 2.000 Hz Beeinflussung führte zu einer Zwangsbremse des Zuges. Die Spur der Hauptluftleitung (HLL) wurde kurz darauf nicht mehr gezeichnet, da der Druck in der HLL unter 3,5 bar gefallen war. EZK 55240 kam ca. 15 m nach

Eintritt der Zwangsbremsung zum Stillstand. Die 500 Hz, die 1.000 Hz und die 2.000 Hz Beeinflussungen entstanden vermutlich durch die Entgleisung des EZK 55240. Der Gleisabschnitt war in diesem Bereich mit keinem entsprechenden Gleismagneten ausgerüstet.

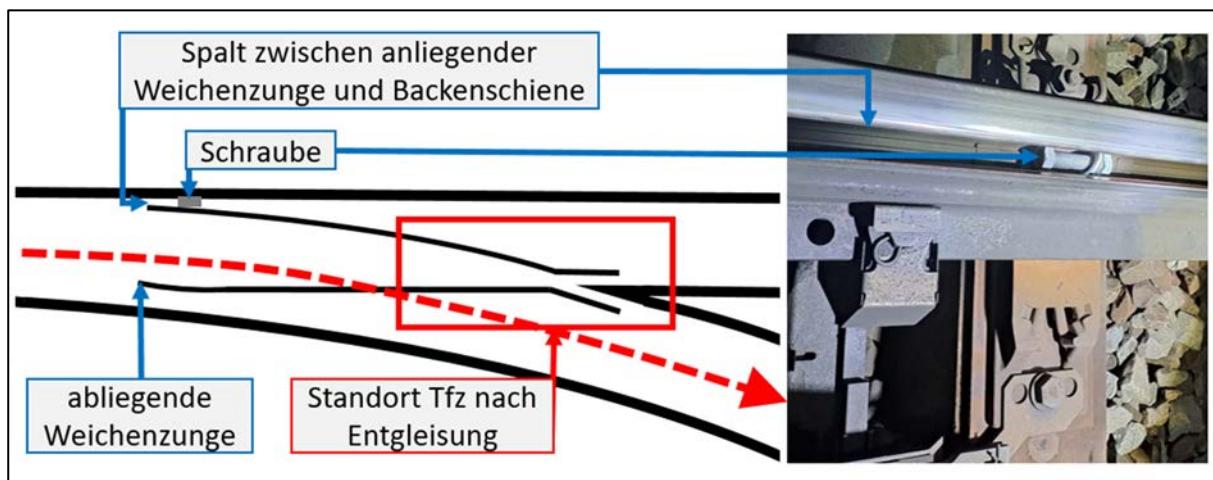
Abbildung 6: Weiche W7⁵

Die nachfolgende Abbildung zeigt links eine Skizze der Weiche W7 zum Ereigniszeitpunkt sowie rechts ein Foto der vorgefundenen Schraube.

Der rot gestrichelte Pfeil zeigt die geplante Fahrtrichtung des EZK 55240. Die Weiche W7 wurde durch den EZK 55240 gegen die Spitze befahren und musste sich für seinen Fahrweg in Rechtslage befinden. Hierfür musste die in der Skizze untere Weichenzunge von der Backenschiene abliegen, die obere Weichenzunge an der Backenschiene anliegen und in dieser Stellung verschlossen sein. Die auf dem Foto nicht sichtbare untere Weichenzunge lag korrekt ab. Die obere Weichenzunge wurde jedoch durch eine zwischen Weichenzunge und Backenschiene abgelegten Schraube blockiert, wodurch diese mechanisch nicht in Endlage kommen und verschlossen werden konnte. Folglich blieb zwischen der oberen Weichenzunge und der

Backenschiene ein offener Spalt. Die Spurkränze der linken Räder des EZK 55240 fuhren in diesen Spalt und verloren hierdurch die Spurführung. In der Folge entgleiste das Tfz des EZK 55240 mit allen Achsen. Wie in der Abbildung ersichtlich kam das Tfz daraufhin noch in der Weiche W7 zum Stehen.

Eingriffs in die Funktionsfähigkeit von Betriebsanlagen wird als ursächlicher Faktor [F1] gewertet. Der Ausschluss dieser Handlung hätte das Ereignis aller Wahrscheinlichkeit nach verhindert.

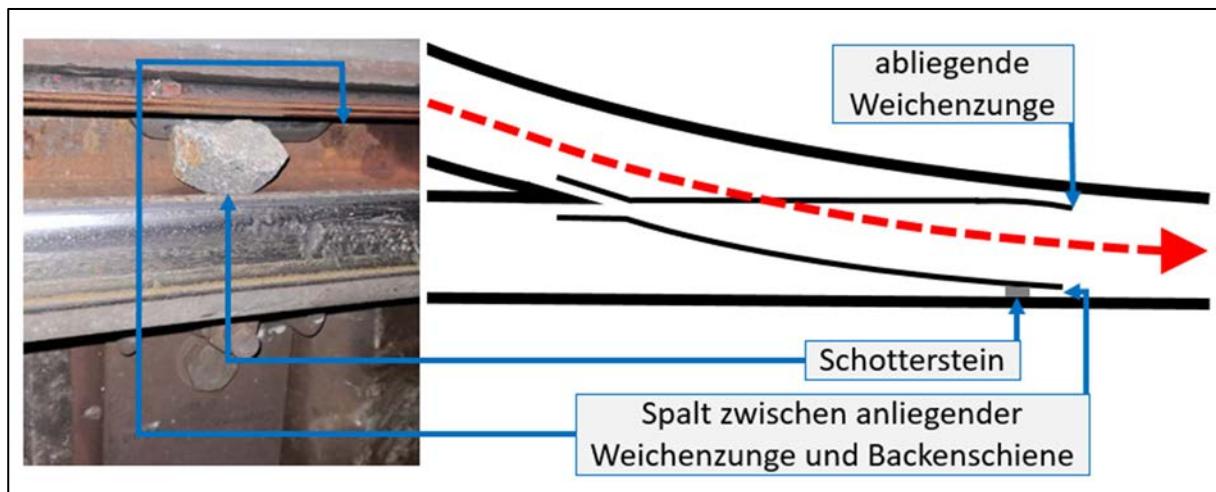
Abbildung 7: Weiche W9⁶

Die nachfolgende Abbildung zeigt rechts eine Skizze Weiche W9 zum Ereigniszeitpunkt sowie links ein Foto des vorgefundenen Schottersteins.

Der rot gestrichelte Pfeil zeigt die geplante Fahrtrichtung des EZK 55240. Die Weiche W9 sollte durch den EZK 55240 stumpf befahren werden und musste für seinen Fahrweg in Rechtslage liegen. Hierfür musste die in der Skizze obere Weichenzunge von der Backenschiene abliegen, die untere Weichenzunge an der Backenschiene anliegen und in dieser Stellung verschlossen sein. Die auf dem Foto nicht sichtbare obere Weichenzunge lag korrekt ab. Die untere Weichenzunge wurde jedoch durch einen zwischen Weichenzunge und Backenschiene abgelegten Schotterstein blockiert, wodurch diese mechanisch nicht in Endlage kommen und verschlossen werden konnte. Folglich blieb zwischen der unteren Weichenzunge und der Backenschiene ein offener Spalt.

Durch wen und warum der Schotterstein und die Schraube in den beweglichen Teilen der beiden Weichen platziert wurden, war nicht Gegenstand der Unfalluntersuchung der BEU. Hierzu erfolgte eine gesonderte Ermittlung durch die zuständige Bundespolizei. Die Handlung des

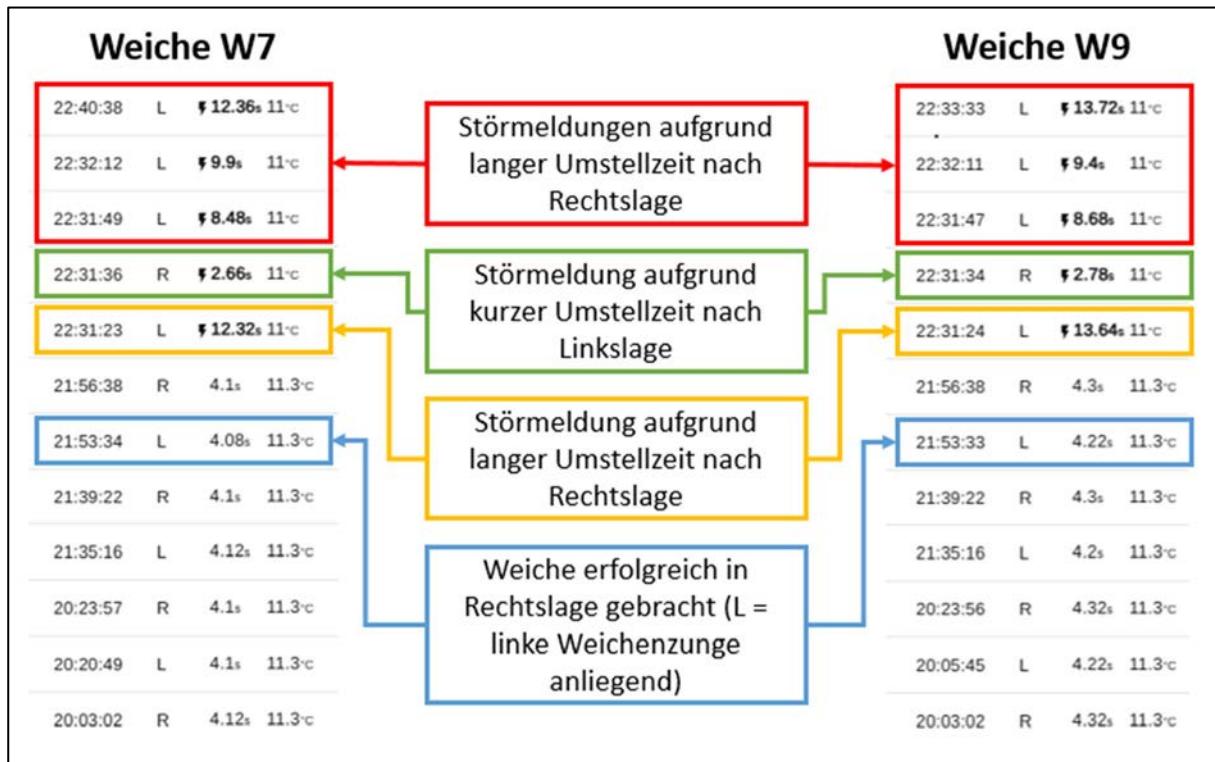
Abbildung 8: Umstellvorgänge der Weichen⁷

Aus der Abbildung ist ersichtlich, dass die Weichen W7 und W9 um 22:03 Uhr letztmalig vor dem Ereignis erfolgreich in Rechtslage gebracht wurden. Der Buchstabe L bedeutete, dass die linke Weichenzunge zur Fahrt nach rechts anliegend war. Um 22:06 Uhr wurden die Weichen W7 und W9 erfolgreich in Linkslage gebracht. Die Umstellvorgänge beider Weichen dauerten im Normalfall jeweils etwa vier Sekunden. Um 22:41 Uhr wurde versucht die Weichen W7 und W9 erneut in Rechtslage zu bringen. Aufgrund der Stelldauer von 12 Sekunden bei Weiche W7 und 13 Sekunden bei Weiche W9 erkannte das Weichendiagnosesystem DIANA bei diesem Umstellversuch eine Unregelmäßigkeit. Ebenfalls um 22:41 Uhr wurden die Weichen W7 und
