# Untersuchungsbericht

Aktenzeichen: BEU-uu2024-11/005-3323

**Untersuchungsbericht**

**Zugkollision, 22.11.2024, Bf Dorsfeld**

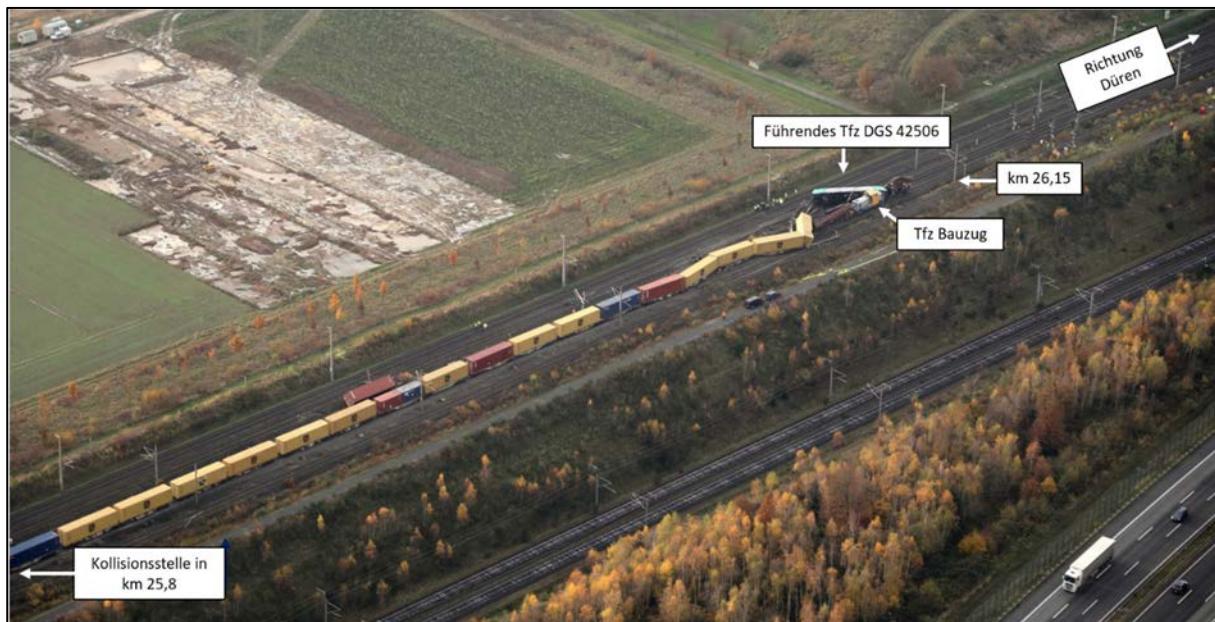
Abbildung 3: Luftbildaufnahme<sup>3</sup>

Es wurden zwei Personen leicht und eine Person schwer verletzt. Es entstanden erhebliche Sachschäden an den beteiligten Eisenbahnfahrzeugen und an der Infrastruktur im Bf Dorsfeld. Unter anderem wurden die Anlagen der Oberleitung zerstört. Es mussten 5.600 m Fahrdrähte und Seile sowie die Oberleitungsausleger erneuert werden. Durch diese Beschädigungen der Infrastruktur wurde der Zugverkehr bis zum 24.02.2025 beeinträchtigt.

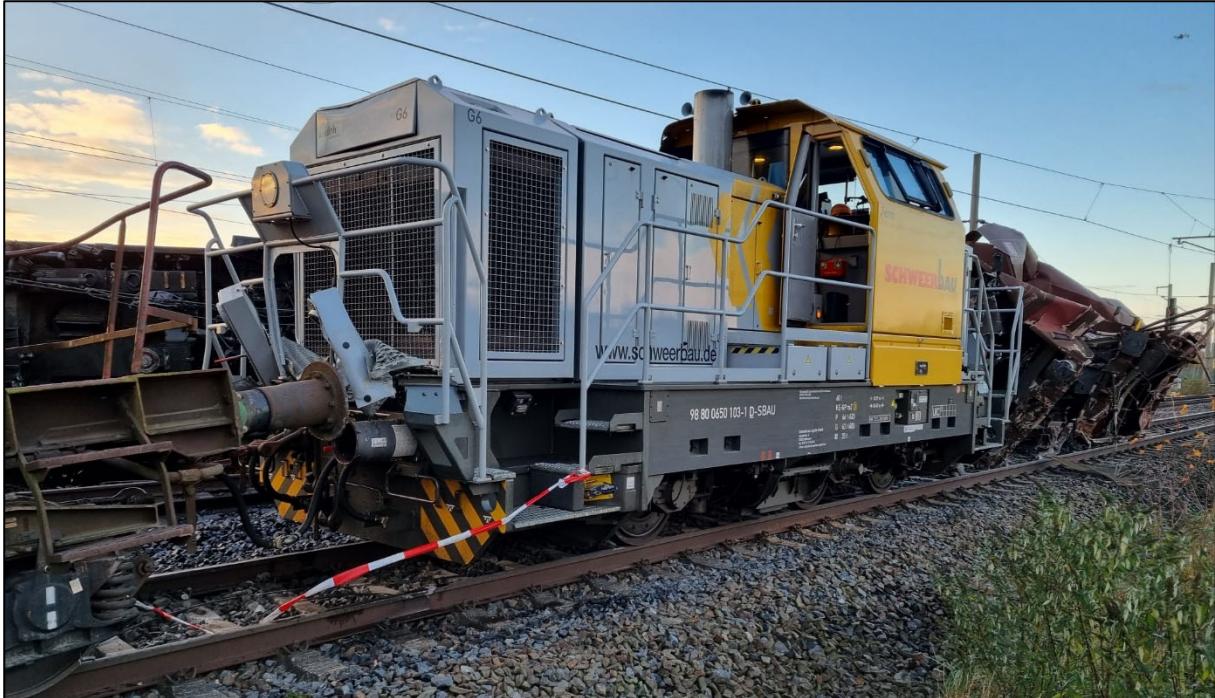
Abbildung 4: Tfz 98 80 0650 103-1 nach der Kollision

Die folgenden Abbildungen zeigen die Beschädigungen des Triebfahrzeugs (Tfz) 98 80 0650 103-1 des EVU Schwerbau GmbH & Co. KG und des Tfz 91 88 7186 214-3 des EVU Medway Belgium nach der Kollision.

Die Untersuchungen ergaben, dass die an den Tfz entstandenen Schäden eine Folge des Ereignisses waren. Ein ursächlicher oder beitragender Faktor ist den Gegebenheiten der beteiligten Eisenbahnfahrzeuge nicht zuzuschreiben. Weitere Untersuchungen wurden aus diesem Grund nicht durchgeführt.

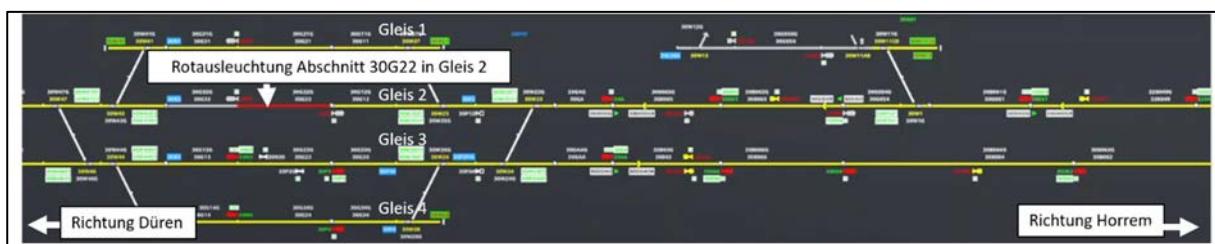
Abbildung 9: Lupenansicht Bf Dorsfeld ab 00:53:30 Uhr<sup>9</sup>

Auf ihrer Lupenansicht wurde ihr nach Aufhebung der Gleissperrungen nun noch eine Rotausleuchtung des Gleises 2 angezeigt, die auf eine Besetzung durch ein Fahrzeug hindeuten konnte. Diese Rotausleuchtung resultierte aus dem noch in Gleis 2 stehenden Bauzug in Verbindung mit der Stopfmaschine, die sich gemeinsam im Gleisabschnitt 30G22 befanden, siehe folgende Abbildung. Der betroffene Gleisabschnitt befand sich zwischen dem Asig 30N2 und dem Asig 30P2 der Gegenrichtung.

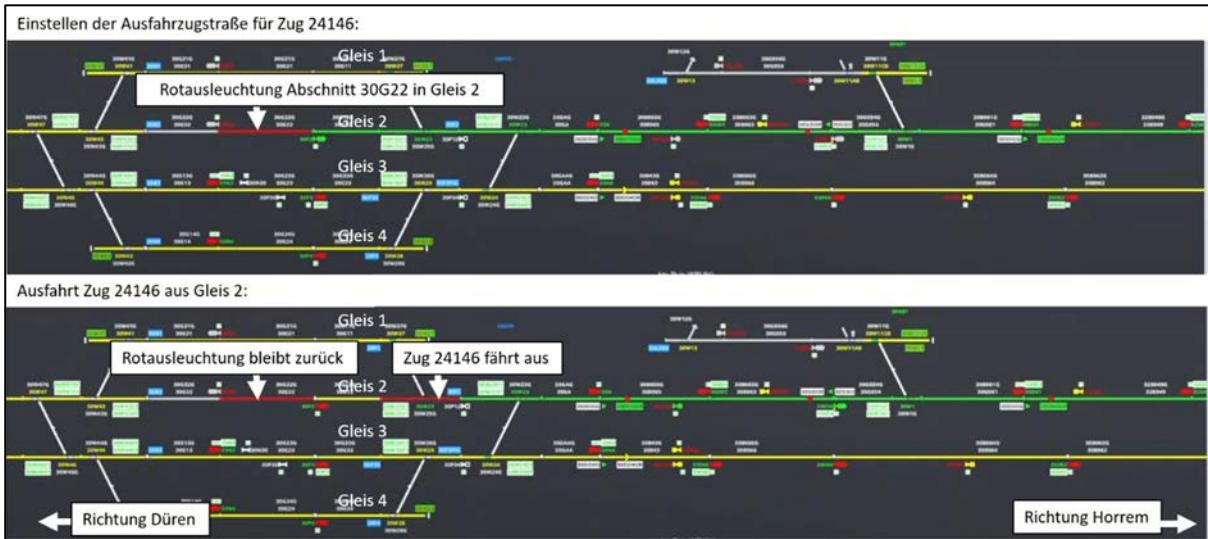
Abbildung 10: Lupenansicht Bf Dorsfeld ab 00:54:29 Uhr<sup>10</sup>

Diese in Gleis 2 angezeigte Rotausleuchtung des Gleisabschnitts 30G22 wurde von der Gleisfreimeldeanlage durch den dort stehenden Bauzug hervorgerufen. Zum Erlangen der Informationen über das Freisein des Gleises 2 im Bf Dorsfeld musste die Fdl-in nun zwangsläufig eine Abschnittsprüfung nach Ril 408.0625 Abschnitt 2 des betroffenen Gleisabschnitts des Bf Dorsfeld durchführen.

Der von der Fdl-in in diesem Gespräch gewählte Wortlaut passte zunächst nicht zu ihrer Absicht, eine Information über den Belegungszustand bzw. das „Freisein“ des noch rot ausgeleuchteten Gleisabschnitts 30G22 des Gleises 2 zu erhalten. Ihre an den BÜB gerichtete Frage, ob das Gleis 2 „befahrbar“ sei, war bereits im zuvor geführten GSM-R Gespräch um 00:49 Uhr durch den Technisch Berechtigten gemeldet und durch die Fdl-in im Fernsprechbuch dokumentiert worden. Als ihr dies durch die Antwort des BÜB scheinbar bewusst wurde, ergänzte sie, dass sie auch eine Meldung über das Freisein von Fahrzeugen des Gleises 2 von ihm benötigen würde. Dabei wurde sie jedoch entgegen der Ril 408.0233 Abschnitt 2 Abs. 1 nicht konkreter, was den konkret zu prüfenden Abschnitt im Gleis 2 anbelangte. Eine in der Ril 408 geforderte Nennung markanter Punkte, wie zum Beispiel die Signale, die den Gleisabschnitt begrenzten, unterließ sie. Sie forderte für das gesamte Gleis 2 mit einer Nutzlänge von 700 m eine Freimeldung beim BÜB an.
