Transporta nelaimes  
gadījumu un incidentu  
izmeklēšanas birojs

**DZELZCEĻA SATIKSMES NEGADĪJUMA IZMEKLĒŠANAS  
NOBEIGUMA ZIŅOJUMS  
Nr. 5-02/1-24**

**Nekontrolējama vagonu atkables  
aizripošana no šķirošanas uzkalna  
2024. gada 24. februārī**

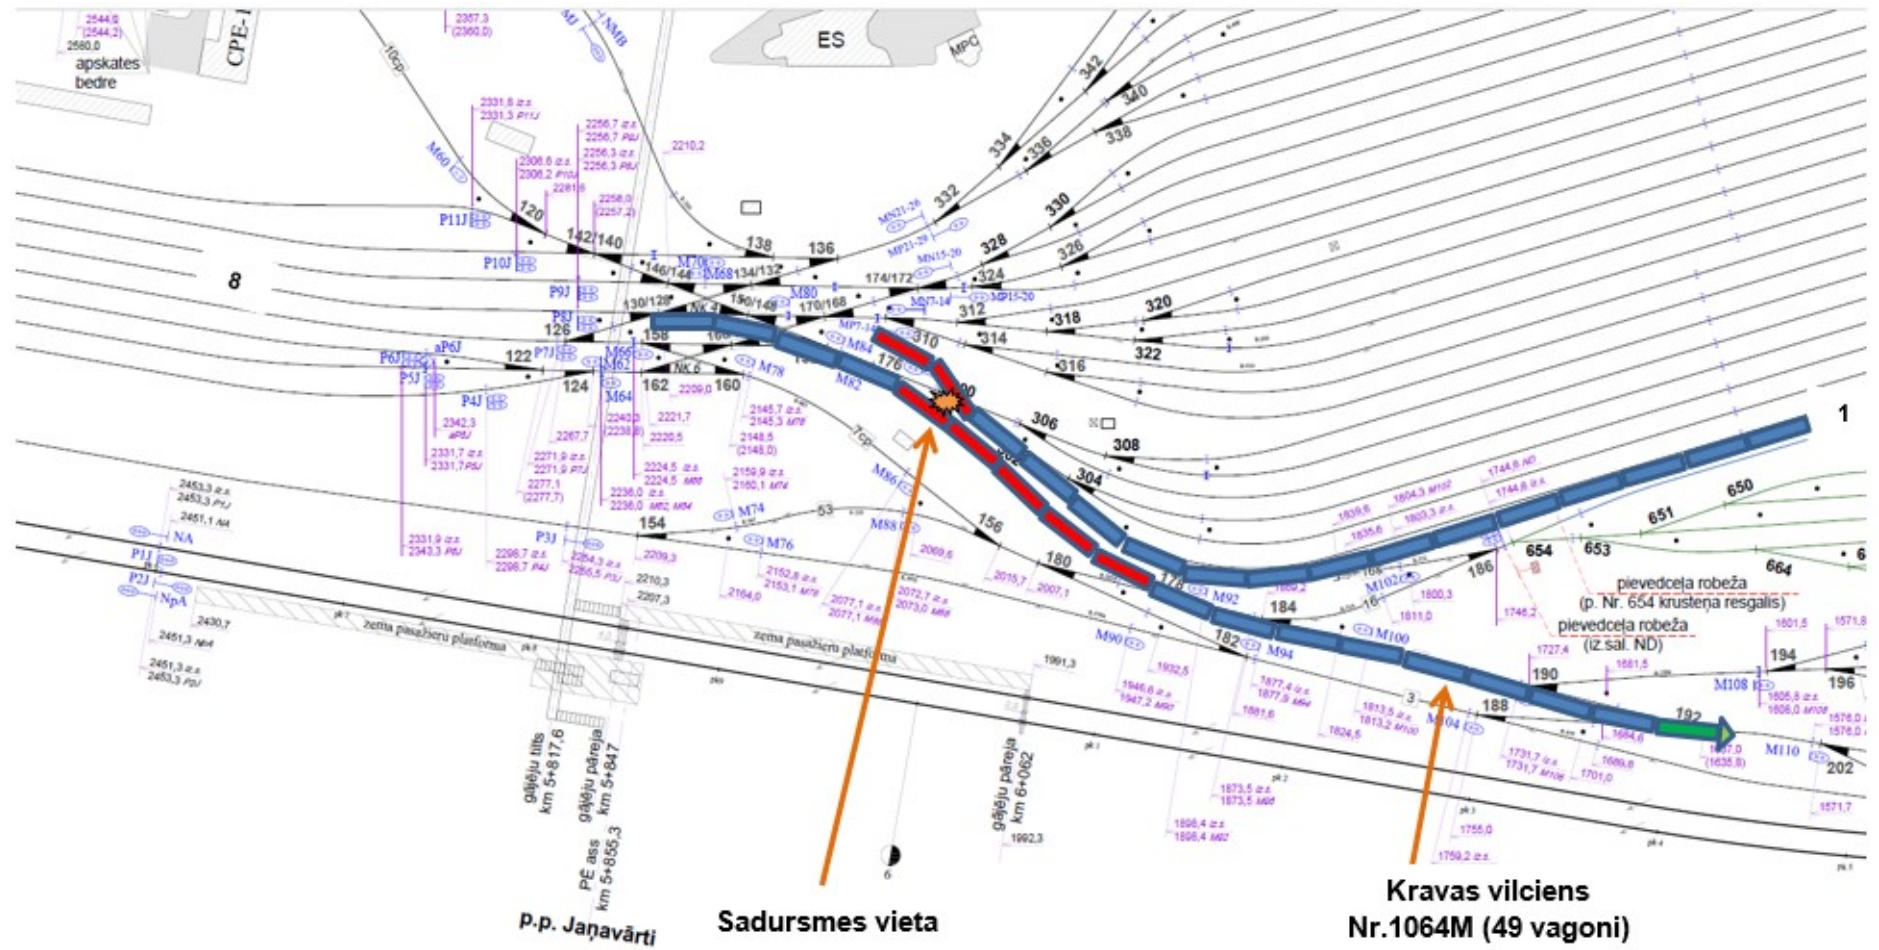
2. att. Negadījuma shēma

Turpmākajā gaitā 32 vagonu atkabe, kas ripoja ar ievērojami palielinātu ātrumu (~13 km/h), sakabinājās ar 17 vagonu grupu, kas atradās 1. šķirošanas ceļa un bija nostiprināta ar trim bremzes kurpēm.

Sakabināšanās trieciens un inerces spēks izraisīja 17 vagonu grupas izkustināšanos, kā rezultātā tā kopā ar 32 vagonu atkabi (pavisam 49 vagoni) turpināja nekontrolētu kustību, pārmijas Nr.302 virzienā ar pārmērīgu ātrumu.

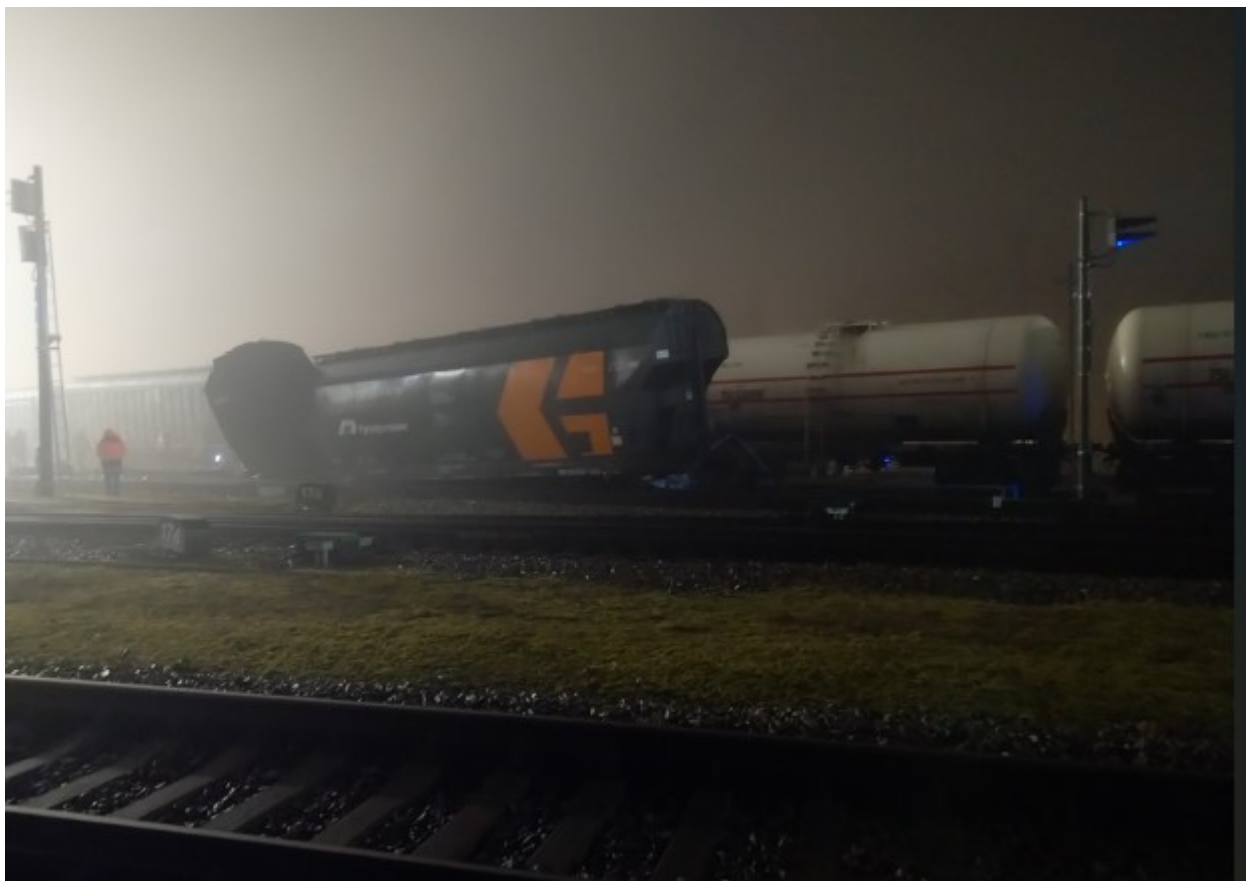
3. att. Laikapstākļi negadījuma vietas apskates laikā

Pirms negadījuma un tā brīdī notikuma vietā valdīja nelabvēlīgi laikapstākļi – migla un dūmaka, kas būtiski samazināja redzamību. Šie apstākļi radīja sarežģījumus gan uzkalna dežurantam, gan vilcienu sastādītājam, kuriem bija jānodrošina droša un precīza vagonu atkables kustības vadība. Ierobežotā redzamība apgrūtināja kustību dinamikas novērošanu un novērtēšanu, kas savukārt veicināja kļūdas un nepilnības darbībā.

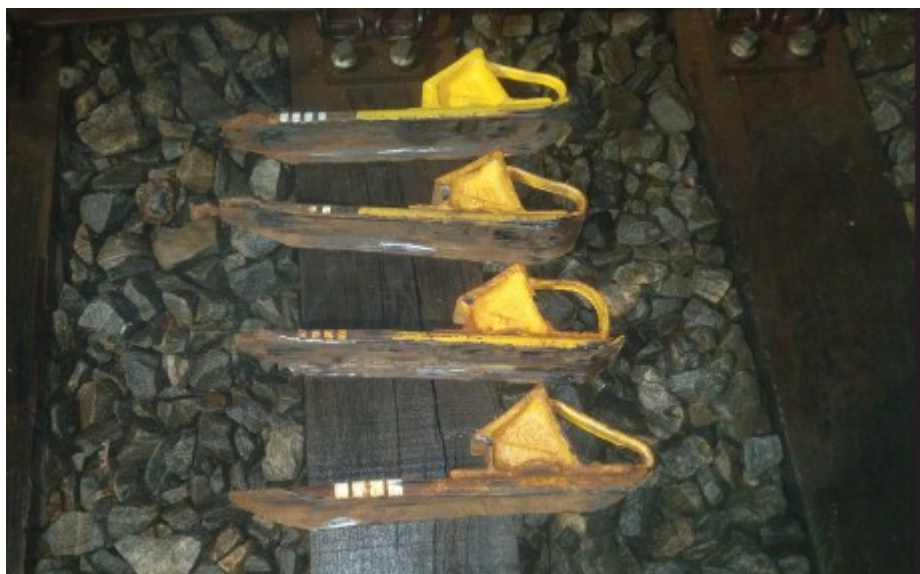
4. att. Izmantotās bremzes kurpes

Lai novērstu situācijas eskalāciju, vilcienu sastādītājs – 1 mēģināja apturēt patvaļīgi ripojošo sastāvu, novietojot papildu četras bremzes kurpes (skat. 4. attēlu) zem kustībā esošajiem vagoniem. Tomēr uz pārmijas Nr.302 bremzes kurpes ieķīlējās krustenī, kas vēl vairāk sarežģīja situāciju un neļāva pilnībā apturēt 49 vagonu grupu.

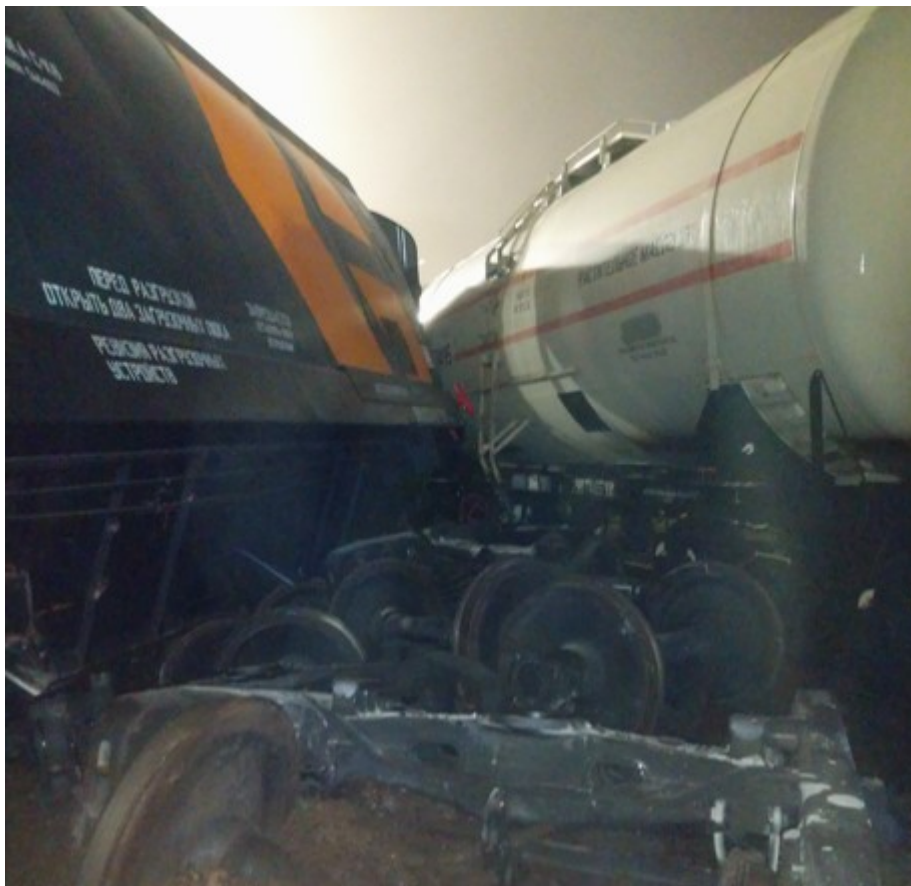
5. att. Sadursmes sekas

Sadursme (skat. 5. attēlu) ar vilcienu Nr. 1064M (SIA “LDZ CARGO”), kas tika nosūtīts no “J” parka 8. ceļa izraisīja plašus bojājumus gan ritošajam sastāvam, gan infrastruktūrai.

No sliedēm nobrauca kopumā pieci kravas vagoni, papildus tam četri vagoni tika bojāti, kā arī bojāts maršruta luksofors MN 1-6, bojātas ceļa kārbas 300SP un 176SP, būtiski bojātas pārmijas Nr. 176, Nr. 300, Nr. 302 un to appūšanas ierīces.
