# Veiligheidsonderzoeksverslag

## Miszending van een trein naar een bezet spoor

### Zeebrugge Bundel Pelikaan - 20/08/2024

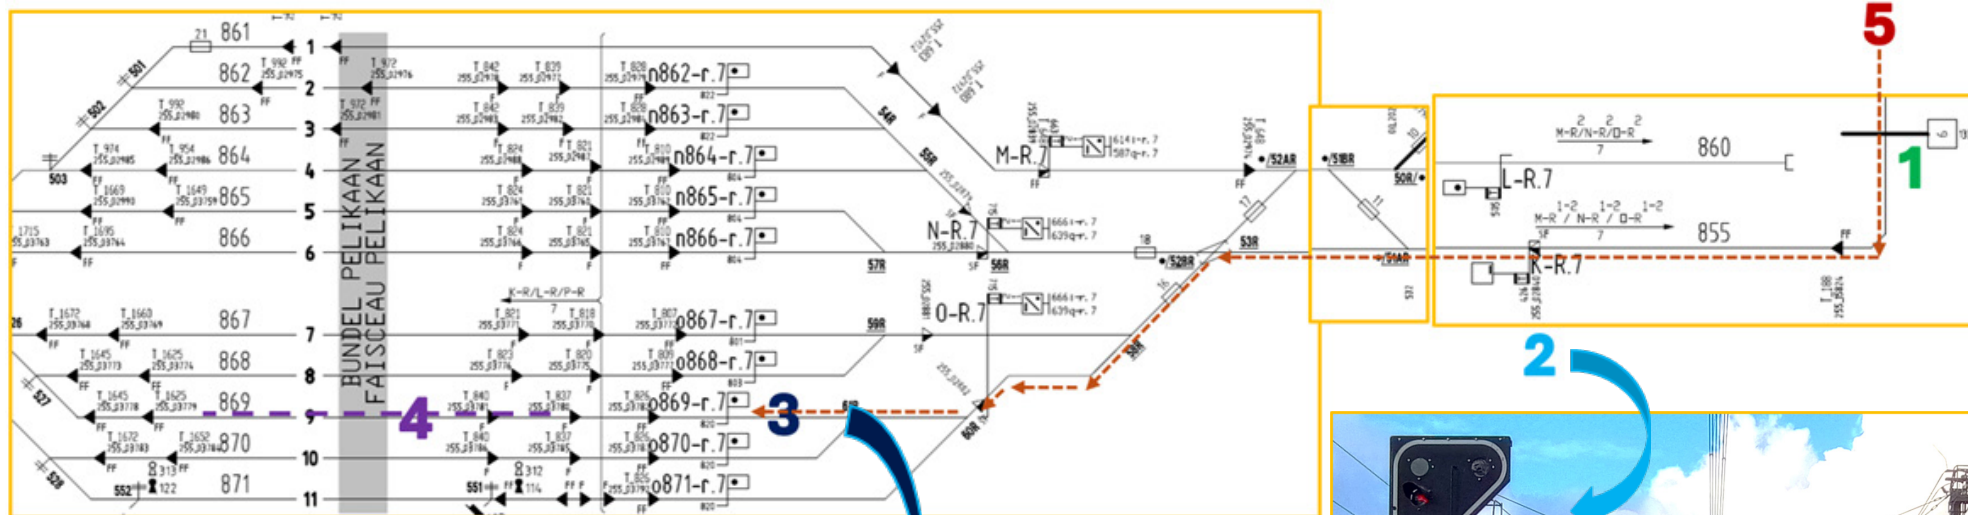
• SSP

- (1) OW6 op KP 0.133 van L202B/1.
- (2) Sein K-R.7 op KP 0.426 van L202B/1 (293 meter afwaarts van OW6).
- (3) Bestemmingsspoor 869 van de goederentrein E47576. Het uitrijsein o869-r.7 (op de foto rechts van spoor-aanduidingsbord 869) bevindt zich op KP 0.820 van L202B/1, 687 meter afwaarts van OW6).
- (4) Locatie wagons Z65902.
- (5) Rijrichting van de goederentrein E47576.

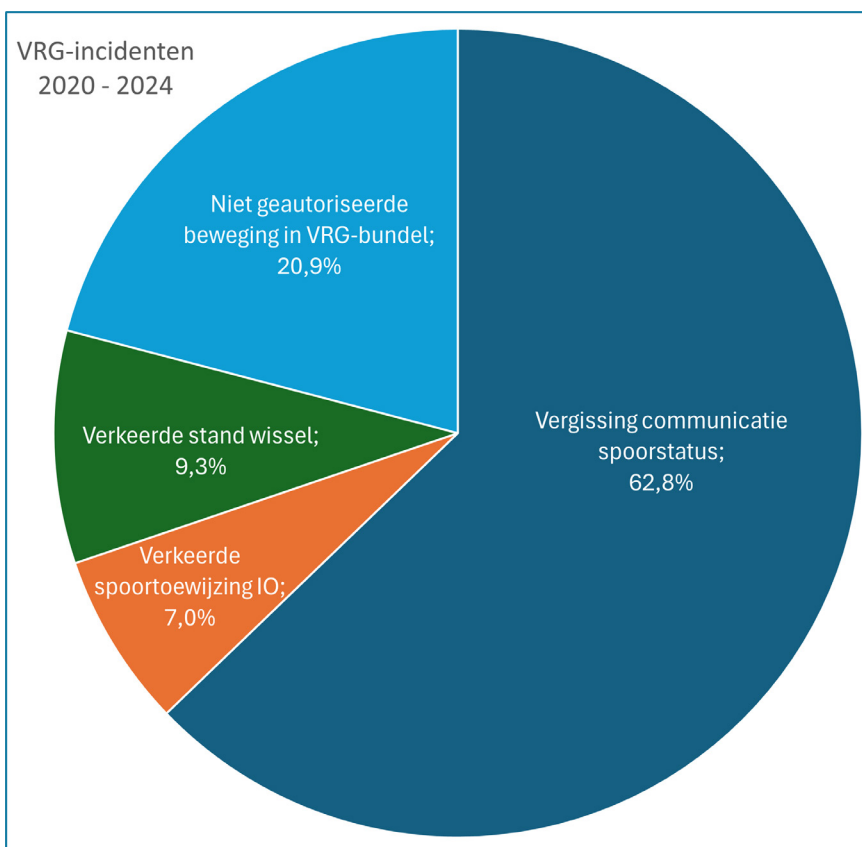
Het merendeel (62,8%) is ten gevolge van een vergissing bij de communicatie van de spoorstatus. In één derde van de gevallen werd het verschil tussen vrije en bezette sporen opgemerkt tijdens de opname van het VRG-schap en had de miscommunicatie geen operationele gevolgen. Bij de helft van de voorvallen reed een trein naar een bezet spoor en kon dit tijdig opgemerkt worden door de treinbestuurder die met een dienstremming zijn trein tot stilstand bracht. In de overige voorvallen bracht de treinbestuurder zijn trein tot stilstand met een noodremming. In geen enkel van deze voorvallen resulteerde de miszending naar een bezet spoor tot een botsing tussen rollend materieel.

20,9% van de voorvallen betreffen niet-geautoriseerde bewegingen in een VRG-bundel. Ofwel betreft het een beweging die niet werd geautoriseerd door de betrokken VRG-houder ofwel betreft het een beweging waarvoor (nog) geen goedkeuring was van de seinpost. Een enkele keer werd een rangeerbeweging door een spoorwegonderneming toegestaan die op dat moment geen VRG-houder was. Deze voorvallen bleven beperkt tot onregelmatige rangeerbewegingen zonder verdere gevolgen.

Tevens kunnen er zich binnen een VRG-bundel andere operationele voorvallen voordoen, zoals het plaatsen van een wissel in de verkeerde positie (9,3%). Dit leidde tot ofwel het openrijden van de wissel ofwel tot het rijden naar een bezet spoor in plaats van een vrij spoor (waarbij dit tijdig werd opgemerkt door de treinbestuurder).

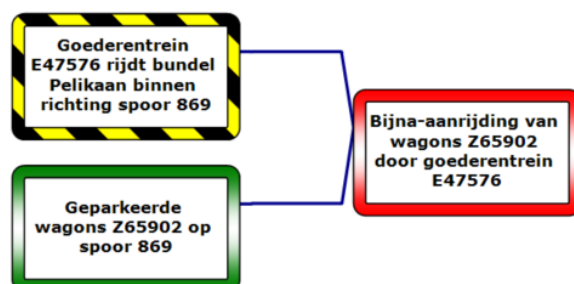
### 4.1.2.1. TRIO (EVENT – AGENT – OBJECT)

- **Event:** Een trein wordt verkeerdelijk naar een bezet spoor gestuurd in bundel Pelikaan, in casu is het potentiële gevolg de bijna-aanrijding van de wagons van trein Z65902 door goederentrein E47576.
- **Agent:** De actieve treinbeweging van goederentrein E47576, die de bundel Pelikaan binnenrijdt richting spoor 869.
- **Object:** De geparkeerde wagons van trein Z65902, die zich reeds op spoor 869 bevinden.

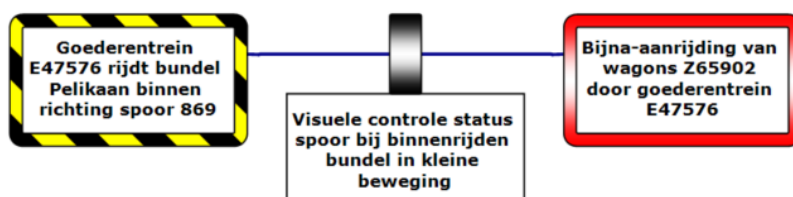
- **Effectieve barrière:** de visuele waarneming van de status van het spoor

De treinbestuurder van E47576 ziet de bezette toestand van spoor 869 en brengt de goederentrein tijdig tot stilstand waardoor een aanrijding met de geparkeerde wagons wordt vermeden.

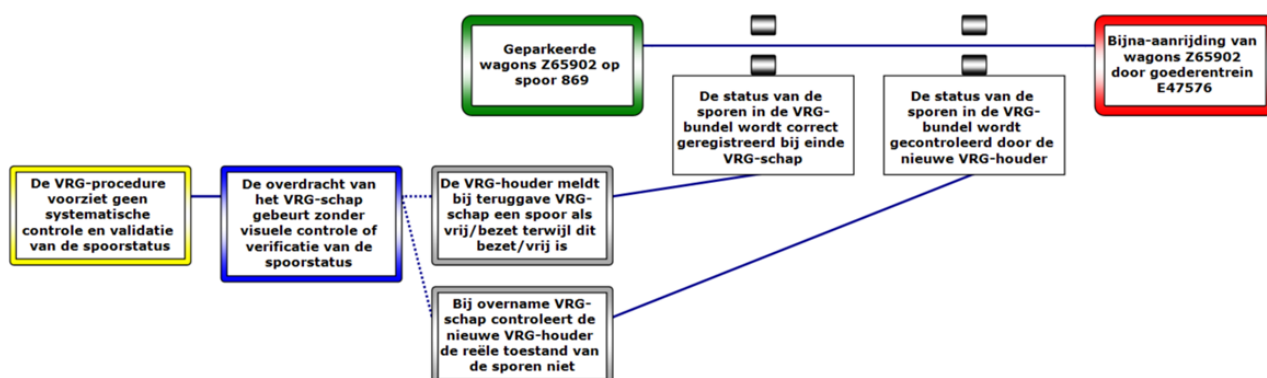
- **Falende barrière:** bij de overdracht van het VRG-schap wordt de sporenstatus correct geregistreerd door de overdragende spoorwegonderneming en gecontroleerd door de ontvangende spoorwegonderneming.

- *Directe oorzaak*: de treinbestuurder van Z65902, die het VRG-schap van Crossrail beëindigt, communiceert bij de overdracht aan Blok 7 dat spoor 869 vrij is, terwijl dit in werkelijkheid nog bezet is met wagons. De foutieve sporenstatus wordt in de verdere communicatieketen behouden: wanneer Lineas het VRG-schap ontvangt, neemt het de informatie met foutieve sporenstatus over zonder eigen verificatie.

- *Voorwaardelijke factor*: in de VRG-bundel ontbreekt een spoordetectiesysteem dat de werkelijke bezetting van sporen objectief kan weergeven. De overdracht van het VRG-schap gebeurt louter administratief en is afhankelijk van communicatie van sporenstatus via telegram.

- *Onderliggende systeemoorzaak*: de VRG-procedure voorziet geen verplicht validatieproces of dubbelcontrole van de sporenstatus bij de overdracht van het VRG-schap. De procedure is gebaseerd op vertrouwen tussen opeenvolgende VRG-houders, zonder ingebouwde waarborgen over de juistheid van overgedragen informatie.

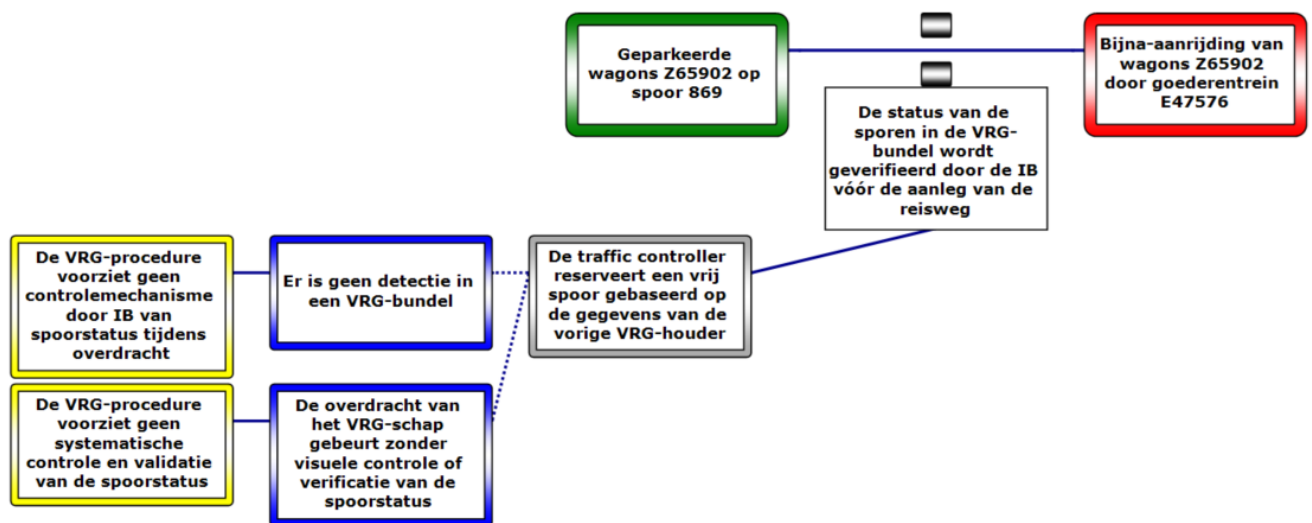
- *Falende barrière*: De status van de sporen in de VRG-bundel wordt geverifieerd door de infrastructuurbeheerder (IB) vóór de aanleg van de reisweg.

- *Directe oorzaak*: Blok 7 wijst spoor 869 toe aan goederentrein E47576, vertrouwend op de doorgegeven sporenstatus van de vorige VRG-houder.
- *Voorwaardelijke factor*: Blok 7 heeft geen zicht op de feitelijke toestand van de sporen in bundel Pelikaan, aangezien er geen bezettingsdetectie van de sporen is. Ze is afhankelijk van mondelinge informatie overgemaakt via een telegram.
- *Onderliggende systeemoorzaak*: de VRG-procedure voorziet geen verplicht validatieproces of dubbelcontrole van de sporenstatus bij de toewijzing van bestemmingssporen in een niet-beseinde bundel zonder bezettingsdetectie.

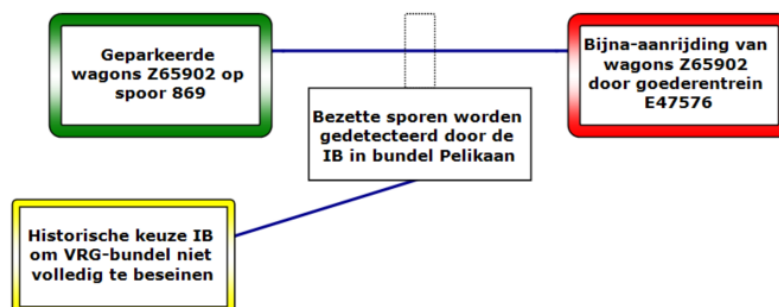
- *Ontbrekende barrière*: bezette sporen worden door de infrastructuurbeheerder (IB) gedetecteerd in Bundel Pelikaan.

- *Onderliggende systeemoorzaak*<sup>31</sup>: historisch is er vanuit beleidsmatig perspectief gekozen voor een delegatie van veiligheidstaken aan een VRG-houder zonder een systeem van bezettingsdetectie. Bundel Pelikaan is een half-beseinde installatie zonder een bezettingsdetectie op de betrokken.
