## **Závěrečná zpráva o výsledcích šetření mimořádné události**

Nedovolená jízda vlaku Os 7180 za úroveň cestového návěstidla Lc1 s návěstí zakazující jízdu a vjetí do postavené vlakové cesty pro vlak Os 7185 v železniční stanici Jablonné nad Orlicí

## **Accident and incident investigation report**

Unauthorized movement (SPAD) of the regional passenger train No. 7180 behind the route signal device Lc1 and entry to the train route for the regional passenger train No. 7185 at Jablonné nad Orlicí station

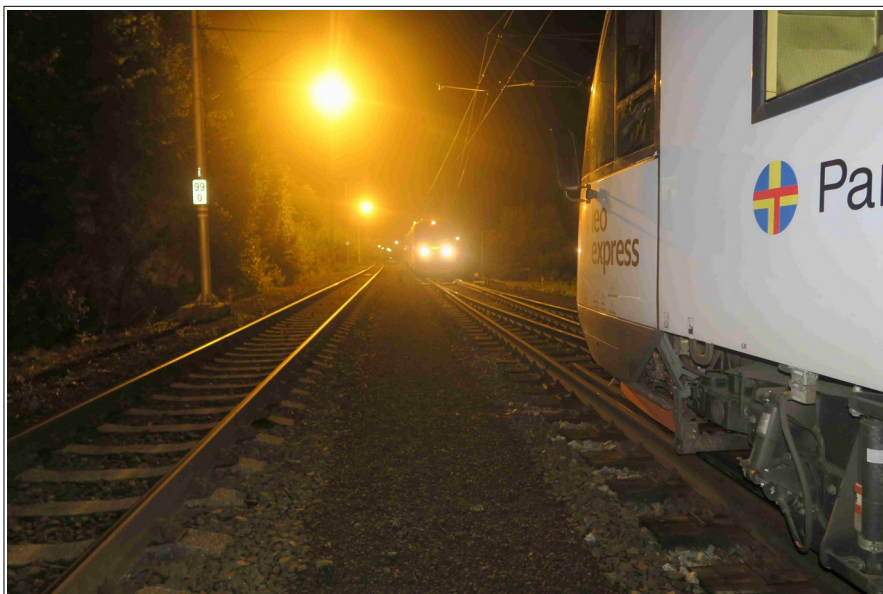
Popis události: nedovolená jízda vlaku Os 7180 za úroveň cestového návěstidla Lc1 s návěstí zakazující jízdu a vjetí do postavené vlakové cesty vlaku Os 7185.

- nedovolené uvedení vlaku Os 7180 do pohybu a nerespektování návěstí „Stůj“ hlavního (cestového) návěstidla Lc1 železniční stanice Jablonné nad Orlicí osobou řídící drážní vozidlo, aniž by:
  - byl vlak Os 7180 ze železniční stanice Jablonné nad Orlicí vypraven provozovatelem dráhy;
  - se osoba řídící drážní vozidlo pohledem přesvědčila, zda hlavní (cestové) návěstidlo Lc1 železniční stanice Jablonné nad Orlicí dovoluje jízdu vlaku.

- v rámci své činnosti související s osvědčením dopravce se zaměřit na implementaci povinností uvedených v § 35 vyhlášky č. 173/1995 Sb. do vnitřních předpisů příslušných dopravců;
- posoudit pojem „výprava vlaku“ uvedený v předpisech provozovatele dráhy SŽ a dopravce LET a vyhodnotit, zda používání shodného výrazu pro rozdílné činnosti nepředstavuje zvýšené riziko, a v návaznosti na to případně zajistit úpravu pojmosloví, které by mělo zůstat v souladu s pojmoslovím zavedeným vyhláškou č. 173/1995 Sb., kterou se vydává dopravní řád drah.

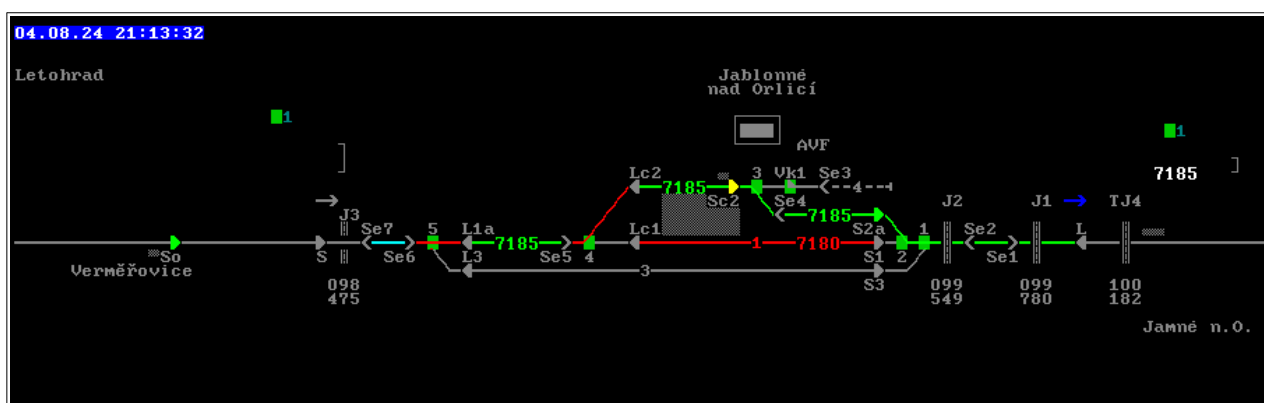
Pokud by výpravčí PPV Lichkov na JOP nepřetržitě sledovala vlakovou cestu vybavovanou vlakem Os 7185, zaregistrovala by obsazení úseku V4 před obsazením úseku SK č. 1a, který tomuto úseku ve vlakové cestě pro vlak Os 7185 předcházela. Obsazené úseky v postavené vlakové cestě pro vlak Os 7185 na sebe tedy nenavazovaly, z čehož by bylo možné dovodit nestandardní situaci (viz obr. č. 2). Tento stav bylo však možné na reliéfu pozorovat pouze cca 2 s (od 21:13:33 h do 21:13:35 h).

Obr. č. 2: Obsazení úseku V4 za cestovým návěstidlem Lc1 s návěstí „Stůj“ jízdou vlaku Os 7180 a vznik MU.  
Zdroj: DI

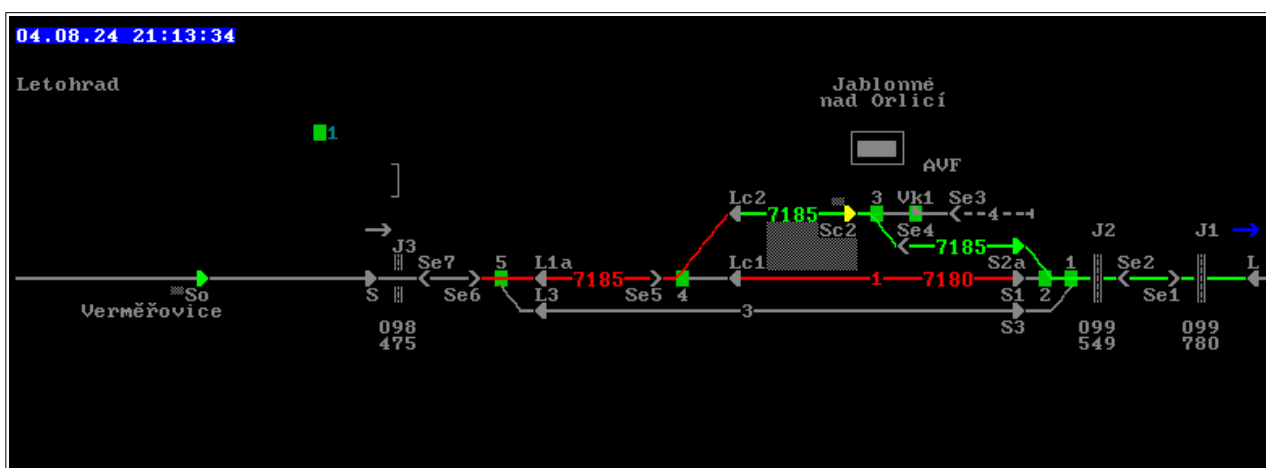
Následně bylo možné pozorovat situaci, kdy byly současně obsazeny úseky V5 a V4 a SK č. 1a. Tyto úseky na sebe sice navazovaly, ale s ohledem na délku vlaku Os 7185 by bylo možné z jejich současného obsazení dovodit nestandardní situaci (viz obr. č. 3). Tento stav bylo však možné na reliéfu pozorovat pouze cca 7 s (od 21:13:35 h do 21:13:42 h).

Obr. č. 3: Nestandardní obsazení SK č. 1a a úseku V5 a V4 vlakem Os 7185 s ohledem na délku vlaku (42 m) a délku koleje č. 1a (208 m).  
Zdroj: DI

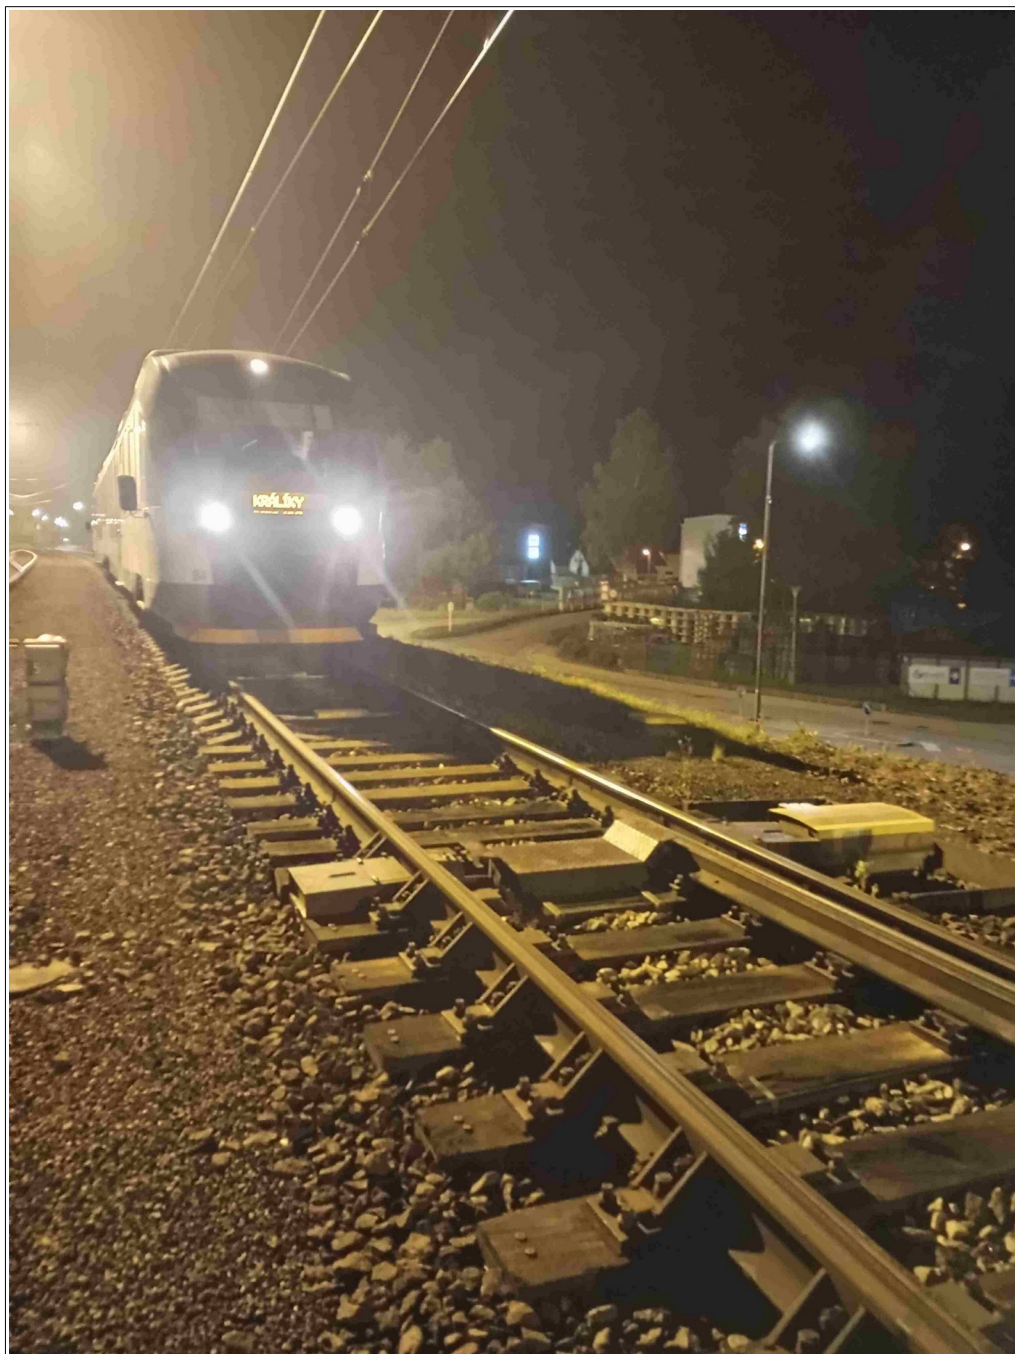
Při jízdě si před cestovým návěstidlem Lc1 svou chybu uvědomil, zahájil brzdění a zastavil vlak Os 7180 v prostoru výhybky č. 4. Poté, co protijedoucí vlak Os 7185 vyjel z oblouku v zářezu a strojvedoucí vlaku Os 7180 jej spatřil, návěstí „Stůj, zastavte všemi prostředky“ informoval strojvedoucího protijedoucího vlaku o zastavení vlaku Os 7180 v jeho vlakové cestě a protijedoucí vlak Os 7185 zastavil před výhybkou č. 4, resp. v úrovni návěstidla Se5.

Obr. č. 4: Místo zastavení vlaku Os 7185.
