## **Závěrečná zpráva o výsledcích šetření mimořádné události**

Vykolejení vlaku Sp 1615 v železniční stanici Ostrava-Bartovice

### **Accident and incident investigation report**

Derailment of the regional passenger train No. 1615 at Ostrava-Bartovice station

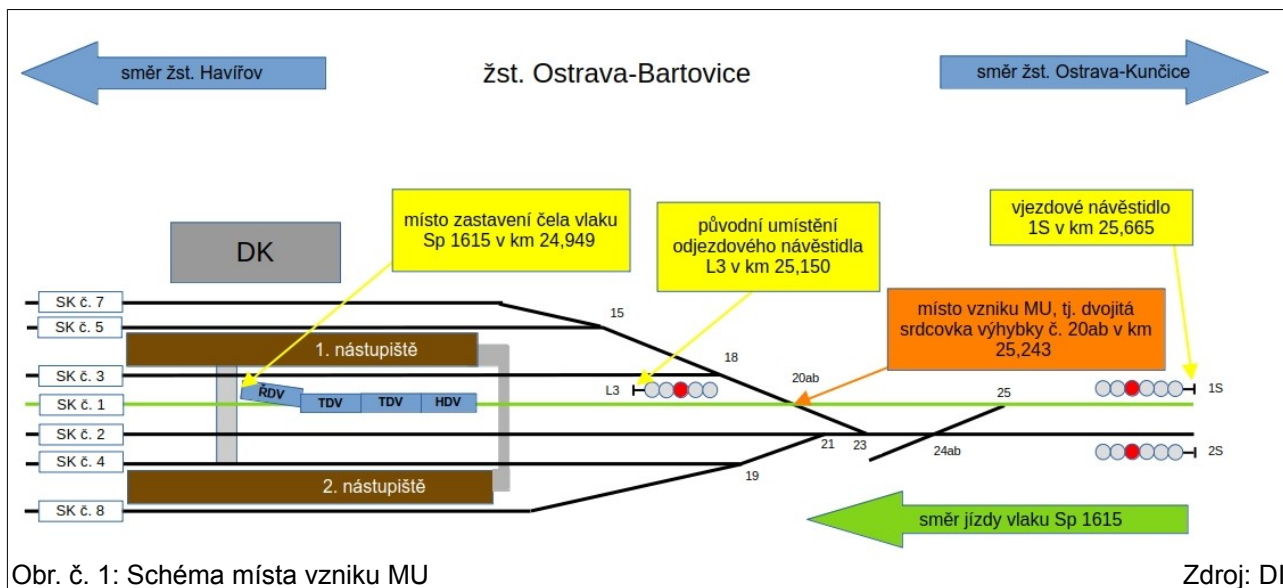
Obr. č. 1: Schéma místa vzniku MU

- místem vzniku MU (bod „0“) byl prostor dvojité srdcovky celé křižovatkové výhybky č. 20ab v km 25,243 (typu D49 1:9 190, vyrobená v roce 2011), kde došlo k najetí levého kola 1. nápravy předního podvozku ŘDV na upadlou (uvolněnou) ve směru jízdy vlaku Sp 1615 levou přídržnici dvojité srdcovky (dále také jen přídržnice). Ta ležela v době jízdy vlaku v prostoru dvojité srdcovky mezi kolenovou kolejnicí (resp. hroty dvojité srdcovky) a vnitřními jazyky tak, že vytvořila šikmou plochu, po které vystoupal okolek levého kola nad hrot dvojité srdcovky;

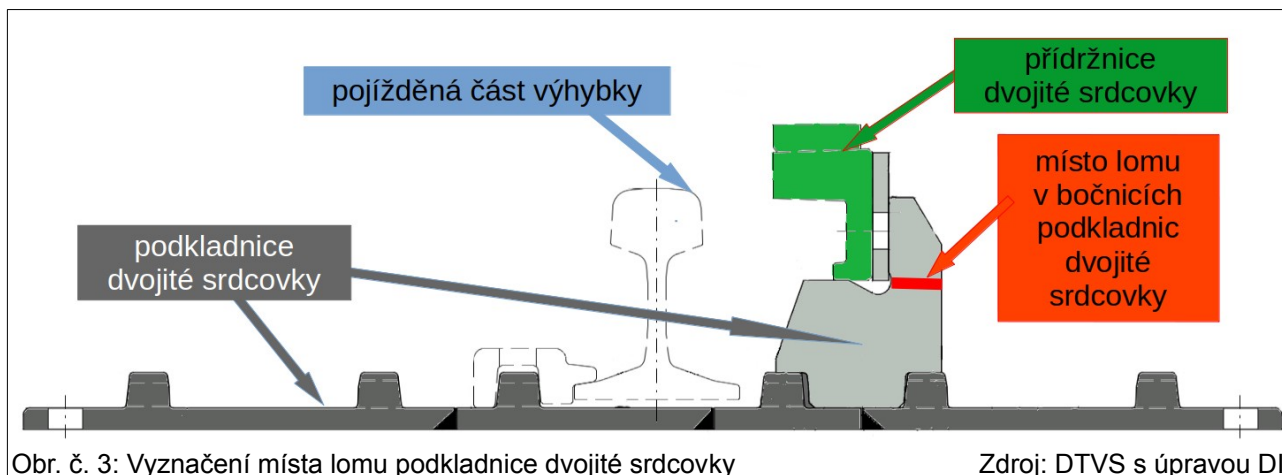
Obr. č. 3: Vyznačení místa lomu podkladnice dvojité srdcovky

- 1., 2. a 3. podkladnice k přídržnici dvojité srdcovky byly zlomeny v jejich bočnicích, viz Obr. č. 3 této ZZ. Lomová plocha na 1. podkladnici k přídržnici ve směru jízdy vlaku jevila známky tzv. čerstvého lomu materiálu, lomové plochy nevykazovaly viditelné známky koroze v celém průřezu. Na 2. a 3. podkladnici k přídržnici se na lomových plochách vyskytovaly znaky tzv. starých lomů materiálu (lomové plochy byly pokryty korozí). Na 4. podkladnici k přídržnici se nevyskytoval žádný viditelný lom. Na obou bočnicích této podkladnice byl patrný vryp vzniklý nárazem uvolněné přídržnice v průběhu jejího nekontrolovaného pohybu při vykolejení ŘDV, nacházející se za čelem podkladnice, pokračující od horní části bočnice do hloubky cca 0,8 cm pod úroveň hlav kolejnic. Na všech uvedených podkladnicích byly dále patrné oděrky a otlaky vzniklé nekontrolovaným pohybem přídržnice po jejím odlomení a kontaktech s ostatními částmi pevných součástí výhybky v průběhu nehodového děje;

Pro potřeby šetření dané MU byl Kriminalistickým ústavem PČR vypracován Znalecký posudek, ze kterého mj. vyplývá, že k lomům bočnic podkladnic k přídržnici dvojité srdcovky došlo vlivem uvolnění šroubových spojení mezi přídržnicí a podkladnicemi, jehož následkem docházelo ke zvýšenému dynamickému zatížení přídržnice a podkladnic koly DV, a tím i k dalšímu uvolňování příslušných šroubových spojení. Dle korozních procesů, které jsou závislé především na klimatických podmínkách a ovlhčení materiálu, kdy viditelná oxidování vznikají v řádu dnů, došlo k úplnému rozpojení 4. šroubového spojení v relativně krátkém časovém horizontu před vznikem MU. K povolování šroubových spojení podkladnice, tzn. nejen 4. šroubového spojení, ale také 1., 2. a 3. spojení, docházelo v dlouhodobém časovém úseku.

Uvolněním šroubových spojení mezi podkladnicemi a přídržnicí docházelo ke vzájemnému pohybu mezi přídržnicí a podkladnicemi, a tím i k dynamickému namáhání podkladnic, což vedlo ke vzniku lomů nejdříve na bočnicích vnitřních podkladnicích [dle Znaleckého posudku byl mechanismus poškození takový, že „nejprve došlo k lomu součástí a následně k vzájemnému pohybu (odírání, otláčování) odlomených ploch, čímž docházelo k postupnému znehodnocení lomových ploch“, na kterých se vyskytovaly „korozní produkty“], a až následně ke zlomení bočnice 1. podkladnice (ve směru jízdy vlaků jedoucích z TK č. 1 Ostrava-Kunčice – Ostrava-Bartovice na SK č. 1 žst. Ostrava-Bartovice).

Protože lomové plochy na vnitřních podkladnicích k přídržnici, tzn. na 2. a 3. podkladnici, jevíly znaky koroze, a vzhledem ke stavu opotřebení jejich lomových ploch, ve spojení s nezbytností úplného uvolnění šroubového spojení 4. podkladnice (odšroubování matice), po kterém následovalo rychlé zlomení 1. podkladnice, DI konstatuje, že k lomu bočnice 2. a 3. podkladnice k přídržnici dvojité srdcovky výhybky č. 20ab mohlo dojít již před poslední vykonanou prohlídkou výhybky před vznikem MU, viz také body 4.3.2 a 6 této ZZ.

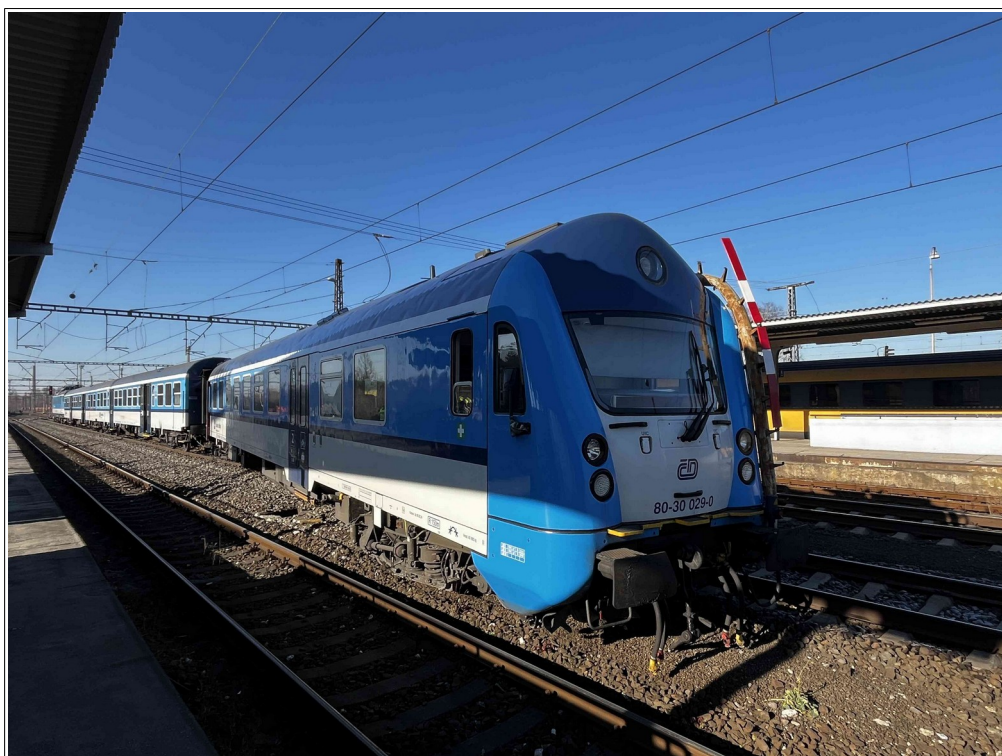
- vlak Sp 1615 zastavil v konečném postavení po MU předním čelem ŘDV v prostoru mezi SK č. 1 a 3 žst. Ostrava-Bartovice v km 24,949, tj. 294 metrů za místem vzniku MU.  
Vlak byl sestaven z ŘDV 50 54 80-30 029-0, řazeného v jeho čele, TDV CZ-ČD 50 54 22-44 168-1 Bdmtee<sup>275</sup> (dále jen 50 54 22-44 168-1) a CZ-ČD 50 54 22-44 201-0 Bdmtee<sup>281</sup> (dále jen 50 54 22-44 201-0) a HDV CZ-ČD 91 54 7 162 094-7 (dále jen 162.094-7), řazeného na konci vlaku;

Obr. č. 5: Pohled na ŘDV vlaku Sp 1615 v konečném postavení po MU Zdroj: DI

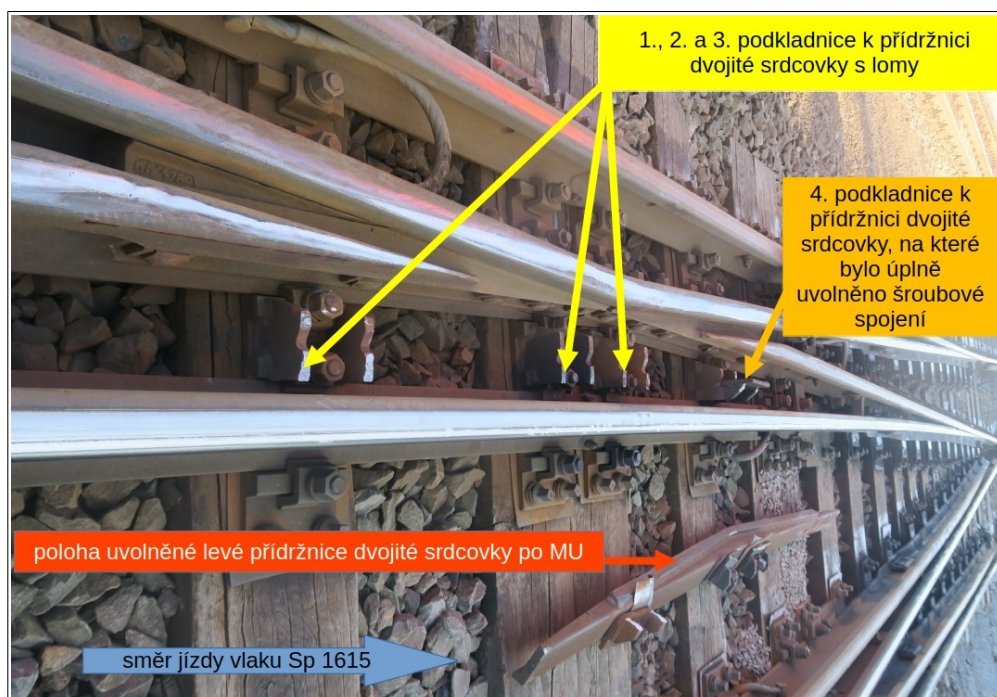
Při ohledání místa MU byla v křižovatkové výhybce č. 20ab žst. Ostrava-Bartovice mj. zjištěna ulomená (uvolněná) přídržnice levé dvojité srdcovky. Na tomto místě je vhodné zopakovat, že 1., 2. a 3. podkladnice k přídržnici dané srdcovky byly zlomeny v jejich bočnicích, viz Obr. č. 3 této ZZ. Lomová plocha na 1. podkladnici k přídržnici jevila známky čerstvého lomu. Lomová plocha nevykazovala viditelné známky koroze v celém průřezu. Na 2. a 3. podkladnici k přídržnici se na lomových plochách vyskytovaly znaky starých lomů (lomové plochy byly pokryty korozí). Na 4. podkladnici k přídržnici se nevyskytoval žádný viditelný lom. Tři odlomené části podkladnic k přídržnici byly k přídržnici připevněny šrouby, kdy 1., 2. a 3. upevňovací šroub ve směru jízdy vlaku byly uvolněny. 4. šroub (vč. matice a dvojitého pružného kroužku), kterým byla původně přídržnice přichycena k podkladnici se nacházel na kamenivu kolejového lože bezprostředně vedle pražce, na kterém byla umístěna 4. podkladnice. Tento upevňovací šroub měl posledních 5 závitů a 2. až 4. závit částečně deformovaný. Charakter deformací dokládá uvolnění šroubového spoje již před vznikem MU. Na závitech šroubu

Obr. č. 6: Pohled na oblast levé dvojité srdcovky výhybky č. 20ab po MU Zdroj: DI

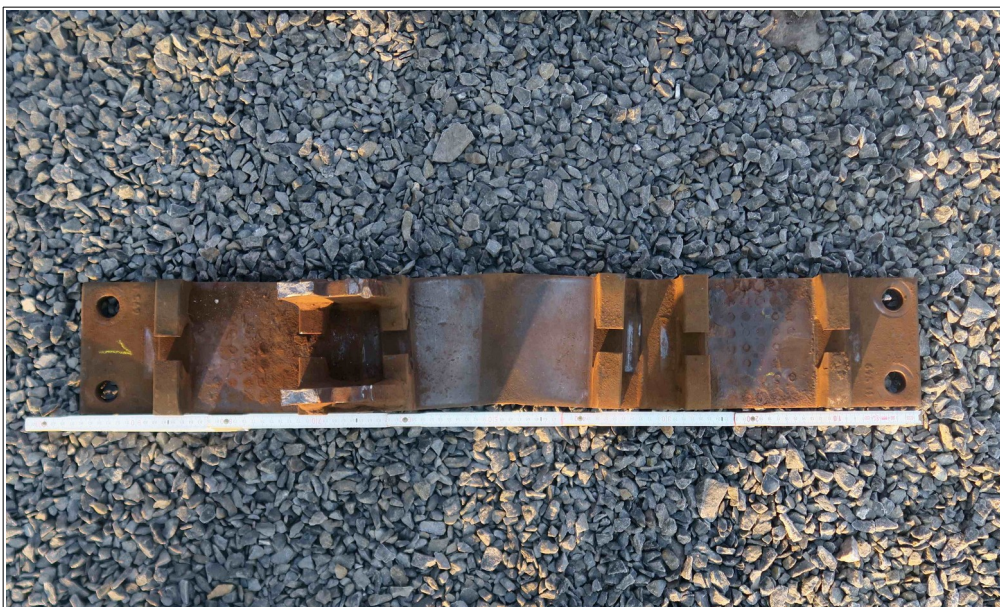
Obr. č. 7: Pohled na 1. podkladnici k přídržnici dvojité srdcovky výhybky č. 20ab po demontáži

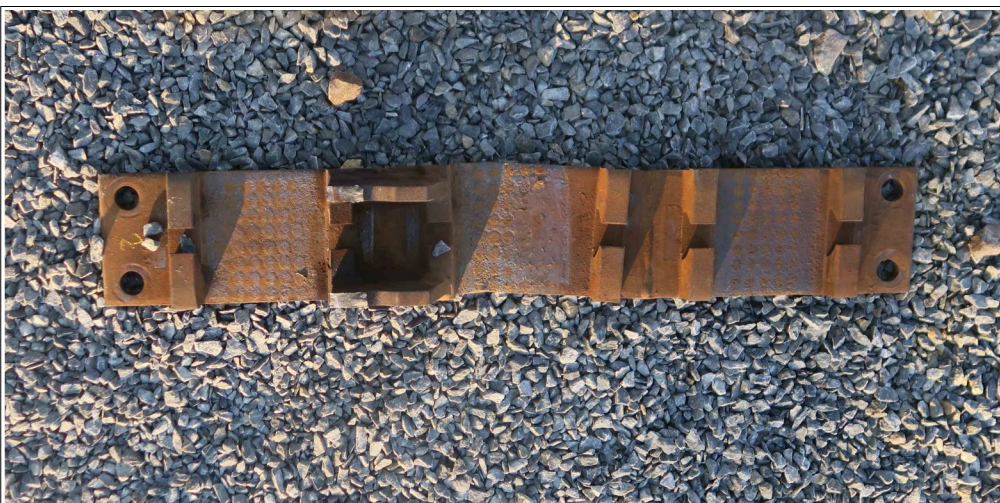
Obr. č. 8: Pohled na 2. podkladnici k přídržnici dvojité srdcovky výhybky č. 20ab po demontáži

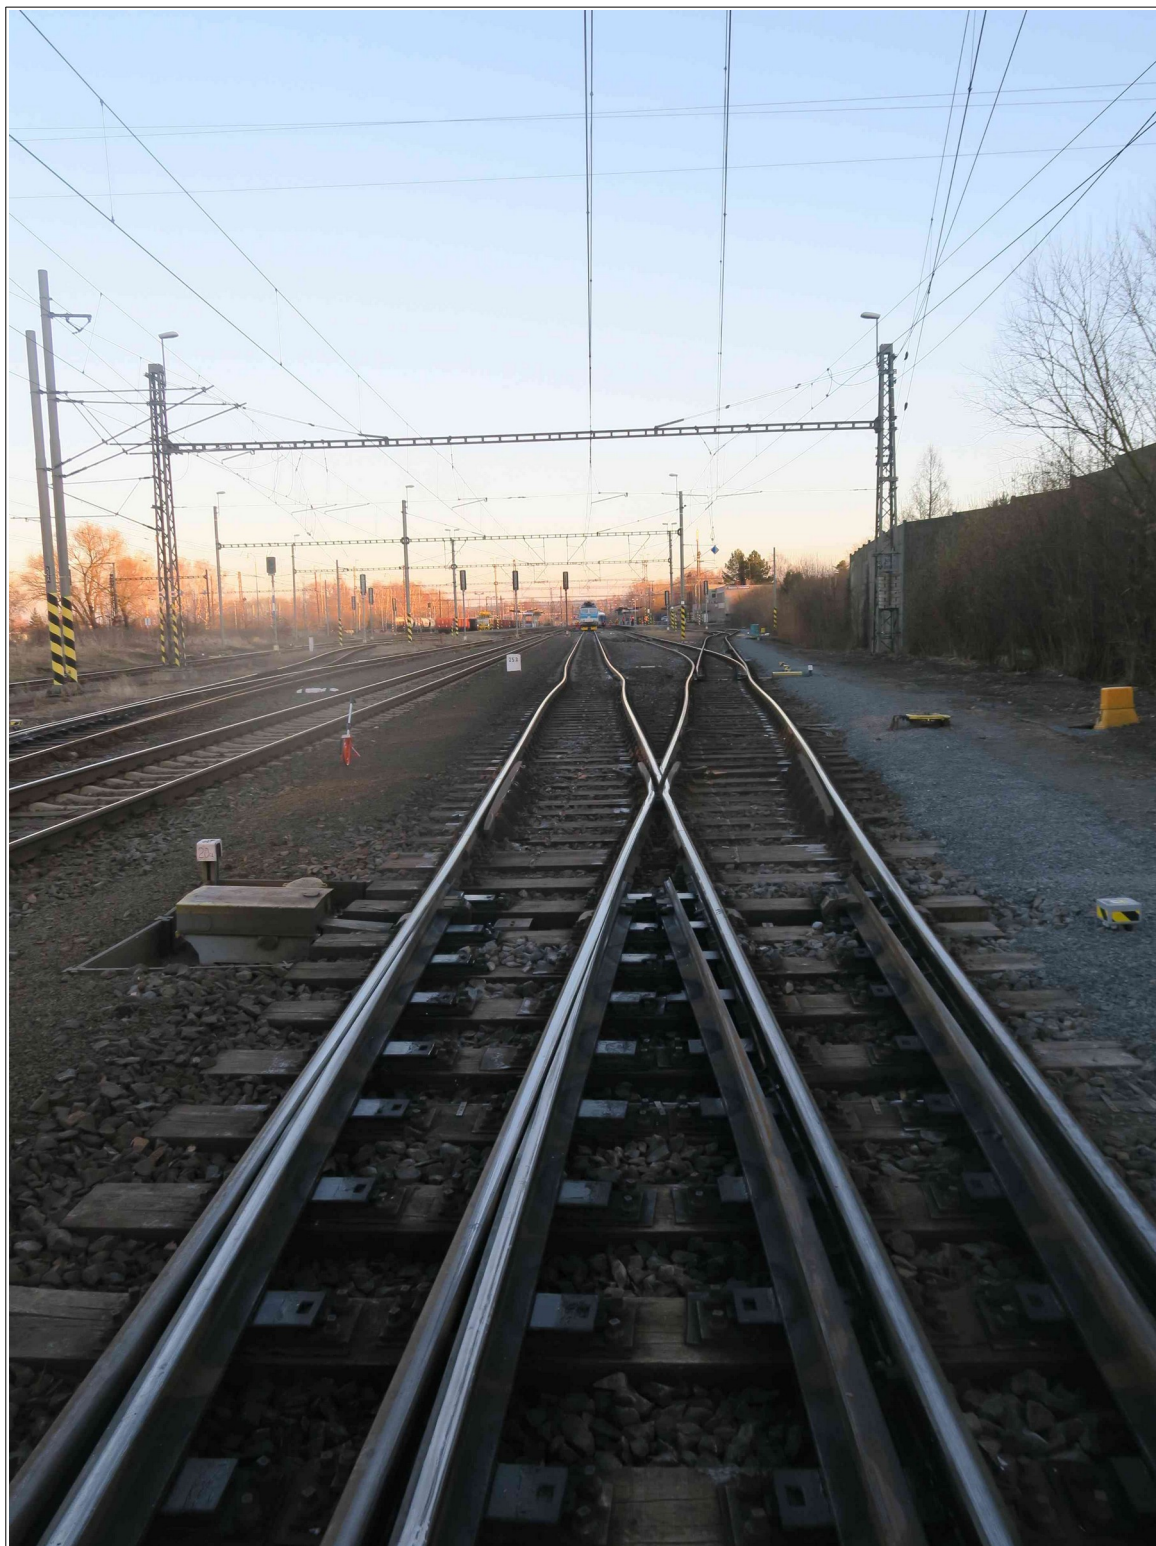
Obr. č. 9: Pohled na místo vybočení (stažení) koleje za výhybkou č. 20ab, kde vykolejil zadní podvozek ŘDV vlaku Sp 1615. Zdroj: DI
