Comisión de Investigación de Accidentes Ferroviarios

INFORME FINAL DE LA CIAF (IF) 114/2023

Descarrilamiento de tren
en la estación de Atocha-Cercanías (Madrid)
el 26 de noviembre de 2023

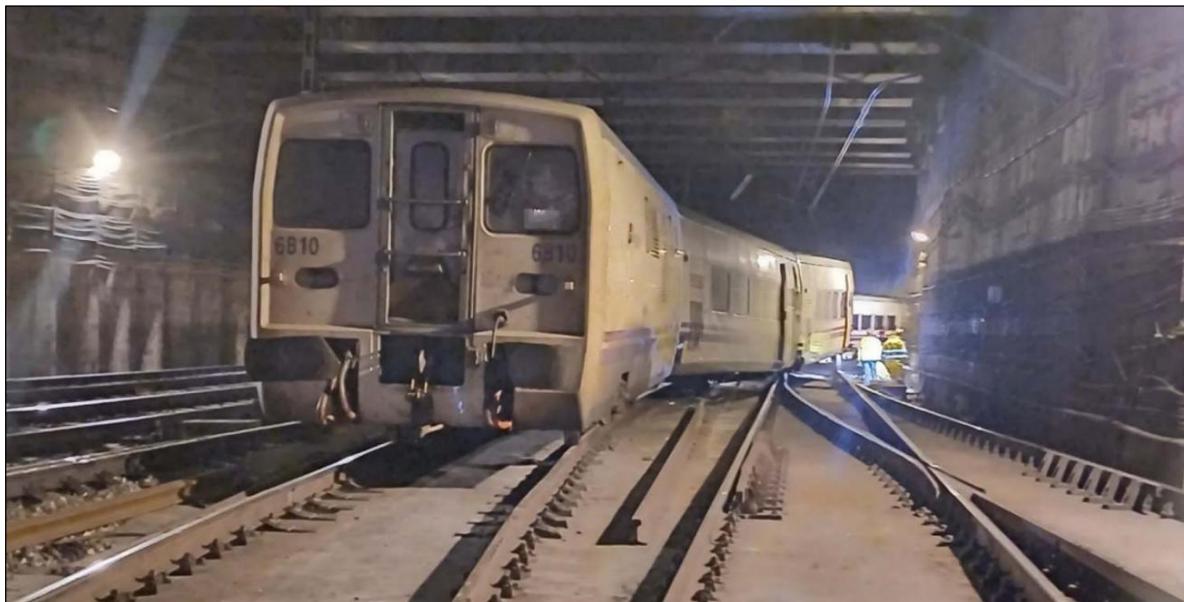
Las dos locomotoras y los tres primeros rodales de los coches remolcados circularon correctamente por la vía I, conforme al itinerario establecido. Sin embargo, tras el paso del tercer rodal, se produjo el descarrilamiento de los rodales comprendidos entre la cuarta y la octava posición de la

composición, y los dos últimos rodales (noveno y décimo) fueron encarrilados hacia la vía II del túnel de Recoletos.

Figura 2 Vista del descarrilamiento del tren desde los coches de cola (Fuente: ADIF)

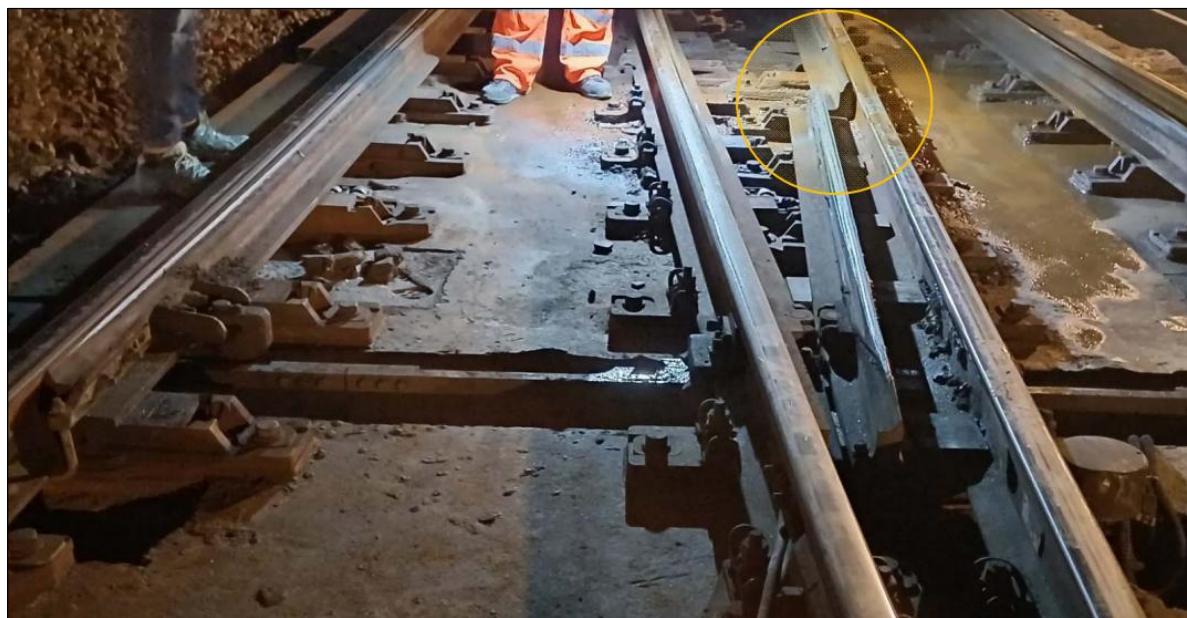
La hipótesis adoptada tras la investigación es que, tras el paso del tercer rodal de los coches remolcados, se produjo la rotura del espadín interior derecho (T10A) como consecuencia de las tensiones ejercidas por el tirante. Tras la fractura, la punta del espadín, aún unida al tirante, se mantuvo separada de la contraaguja, mientras que el resto del espadín, debido a su curvatura, retornó a su posición de reposo, quedando apoyado contra la contraaguja. Esta configuración anómala generó un perfil no uniforme que permitió el descarrilamiento de los rodales entre el cuarto y el octavo, así como el encarrilamiento erróneo de los dos últimos rodales (noveno y décimo) hacia la vía II.

Figura 3 Vista de la rotura del espadín interior izquierdo de la travesía T10 (Fuente: ADIF)

7. El espadín derecho T10A de la travesía T10 se fracturó tras el paso del tercer rodal de los coches remolcados, quedando la punta del espadín unida al tirante y por tanto separada de la contraaguja, mientras que el resto del espadín se desplazó hacia su posición de reposo acoplado con la contraaguja.

En conjunto, ambos informes coinciden en que no se ha podido determinar una causa concreta y concluyente de la rotura del espadín, aunque se apunta a una posible fractura por fatiga.

El descarrilamiento ocurrido el 26 de noviembre de 2023 en la travesía T10 fue provocado por la rotura del espadín derecho T10A de la travesía T10, como consecuencia de un estado tensional interno no identificado. Estas tensiones habrían superado la capacidad mecánica del acero, lo que condujo a su fractura. Sin embargo, no ha sido posible determinar con exactitud la causa de dicho estado tensional.

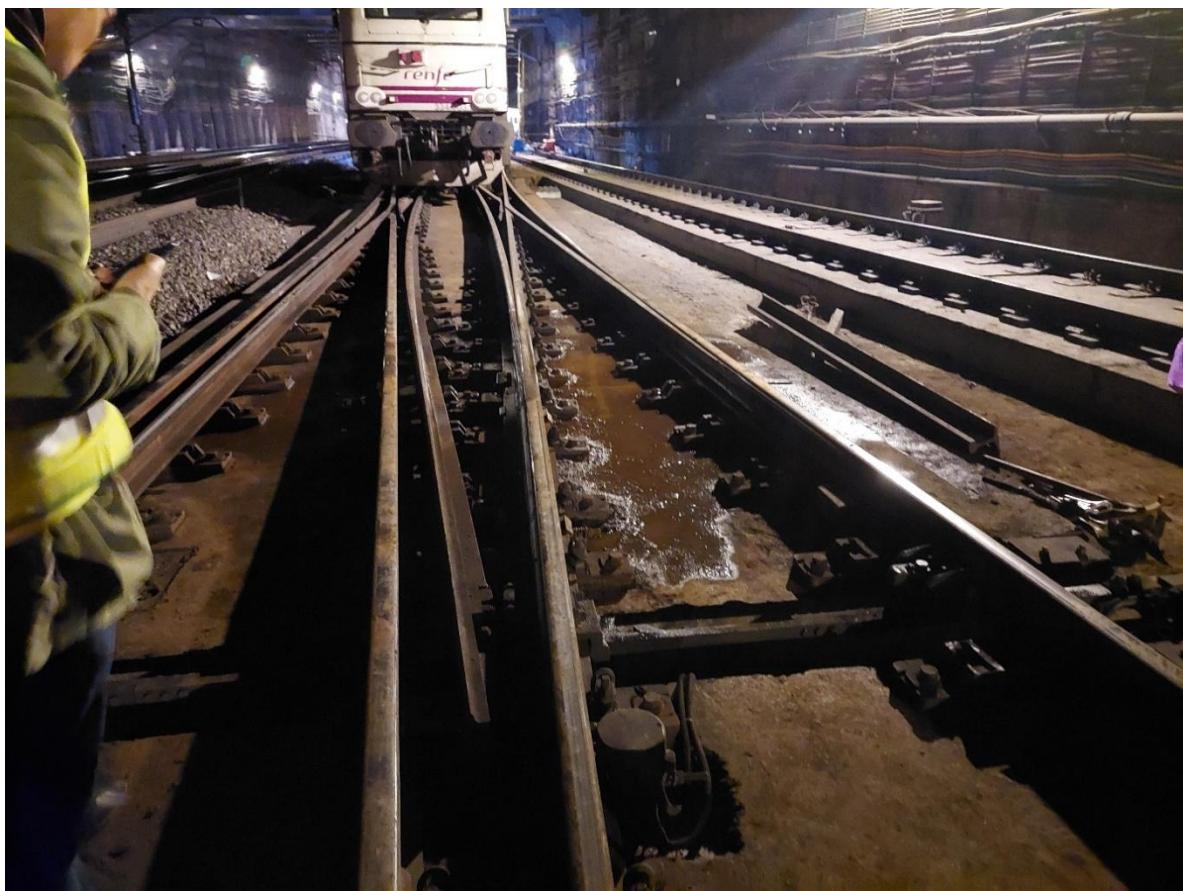
Figura 4 Vista del espadín una vez embridado

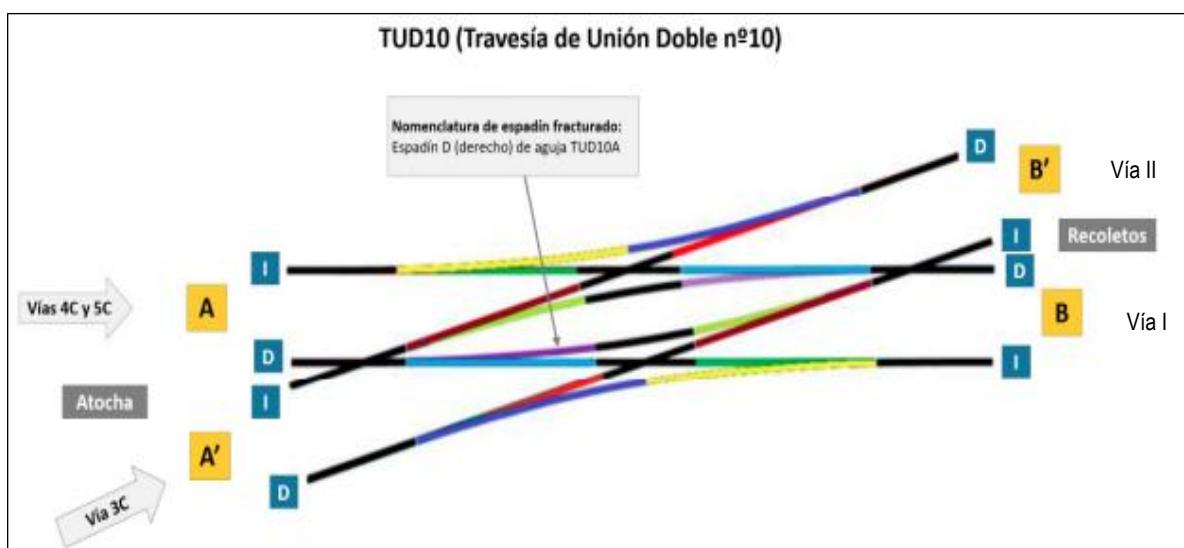
Figura 6 Esquema de la travesía de unión doble T10 (Fuente: Adif)

El suceso investigado tuvo lugar en la travesía T10, ubicada a la salida de la estación de Atocha Cercanías hacia el túnel de Recoletos. La travesía se sitúa en el P.K. 0,150 de la Línea 900 Madrid Chamartín - Madrid Atocha Cercanías. La línea tiene ancho ibérico, está electrificada a 3 kV y equipada con BAB con CTC y sistema ASFA.

La travesía T10 es una travesía de unión doble que conecta las vías 4 y 3 de la estación de Atocha y las vías I y II del túnel de Chamartín permitiendo todos los movimientos posibles.

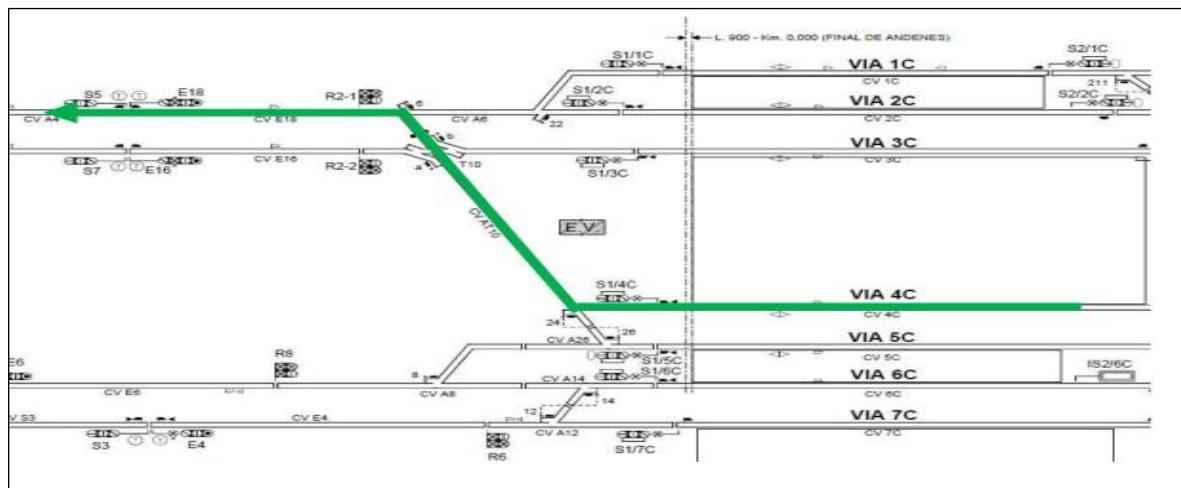
Figura 8 Esquema del itinerario a su paso por la Travesía T10 (Fuente: Adif)

Los bogies de las dos locomotoras y los tres primeros rodales de los coches de viajeros se encaminaron correctamente hacia la vía I del túnel de Recoletos, atravesando sin incidentes los espadines de la travesía T10. Sin embargo, los rodales comprendidos entre la cuarta y la octava posición de los coches remolcados descarrilaron al producirse la rotura del espadín derecho T10A, y los dos últimos rodales de los coches remolcados quedaron encaminados hacia la vía II del túnel de Recoletos.

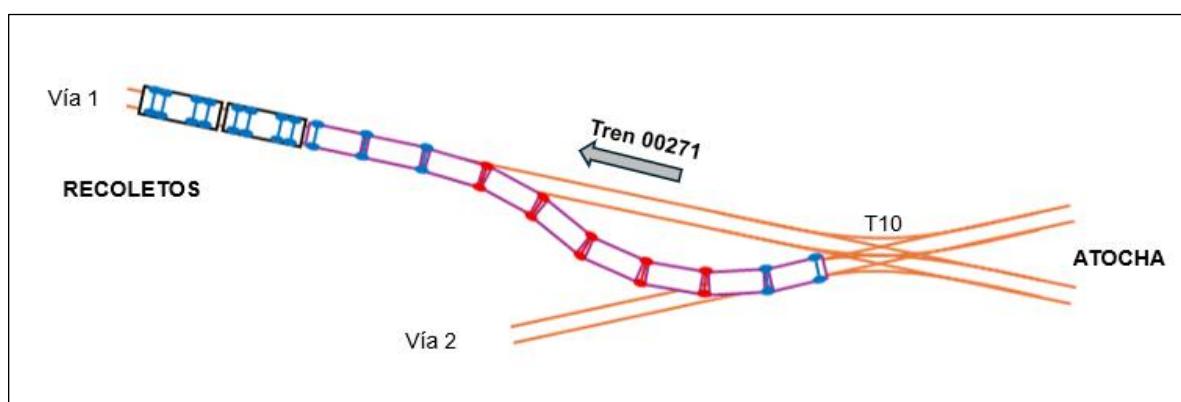
Figura 9 Esquema de la composición indicando vías ocupadas y ejes que descarrilaron

8. La configuración anómala con el espadín derecho T10A fracturado permitió el descarrilamiento de los rodales situados entre la cuarta y la octava posición, así como el encarrilamiento erróneo de los dos últimos rodales de los coches remolcados (noveno y décimo) hacia la vía II del túnel de Recoletos, en vez de seguir por la vía I.

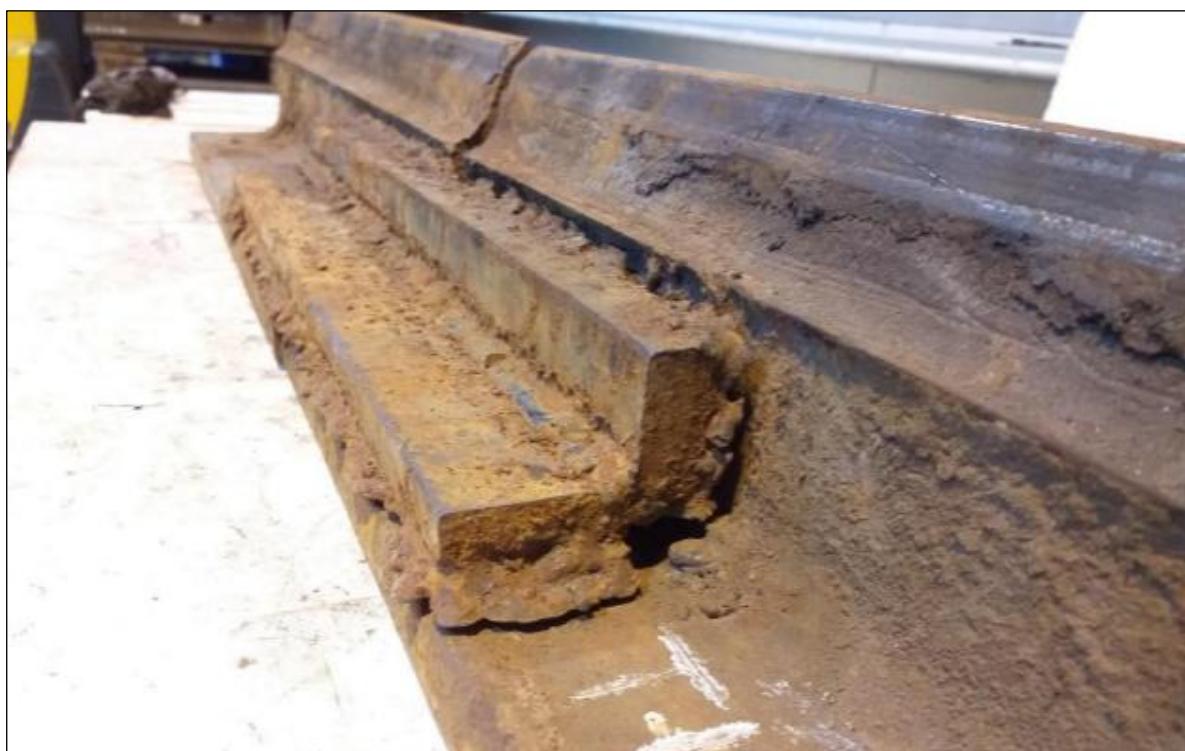
Figura 11 Vista del espadín fracturado tras la reparación temporal mediante la soldadura en el alma y el patín de dos placas metálicas (Fuente CTV - ADIF)

Tras el suceso, se llevó a cabo una reparación temporal del espadín fracturado mediante la soldadura de dos placas metálicas sobre el alma y el patín y el embridado del mismo, lo que permitió la circulación provisional de los trenes. Posteriormente, se procedió a su sustitución completa por uno nuevo. Además, se inspeccionó la travesía T10, detectándose una fisura en el espadín T10B, lo que motivó su sustitución total. No obstante, se desconocen los detalles de esta intervención.
