## ZÁRÓJELENTÉS

2025-0073-5  
(HU-10656)

**Vasúti baleset / Kisiklás**  
Szeged-Rendező (411. sz. váltó), 2025. január 25.

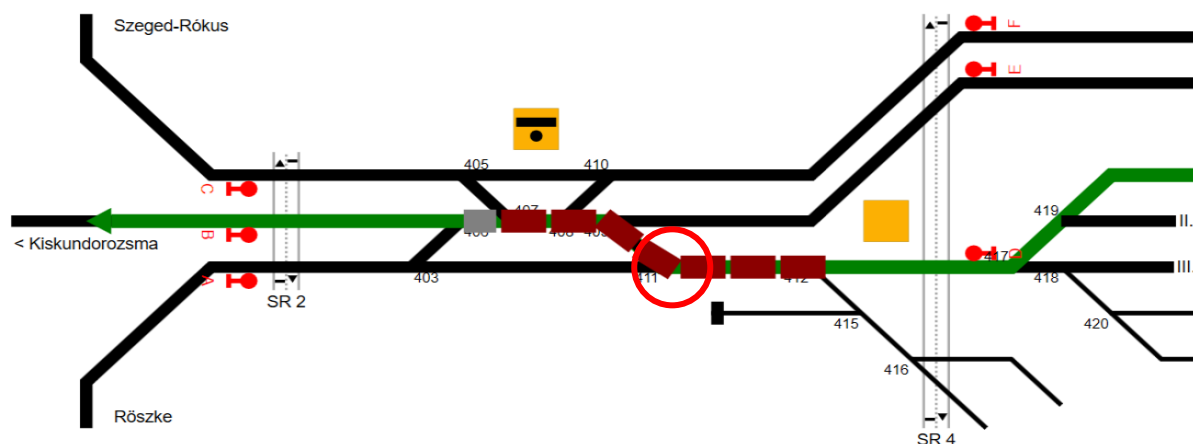
**3. ábra: a vonat helyzete a kisiklás bekövetkezésekor**

A teherkocsi egyik kereke kis mértékben megütötte az elálló (egyenes) csúcssín hegyét, majd a kocsi kerékpárjai a tőssíneken haladtak tovább, míg a 18. aljnál a sínek közé estek.

A váltó csúcssínjei visszaálltak az eredeti, kitérő irányba.

A vonat utolsó két kocsija ismét a helyes irányba terelődve, kisiklás nélkül haladt tovább, a két kisiklott kocsi azonban továbbhaladva 285 m hosszban

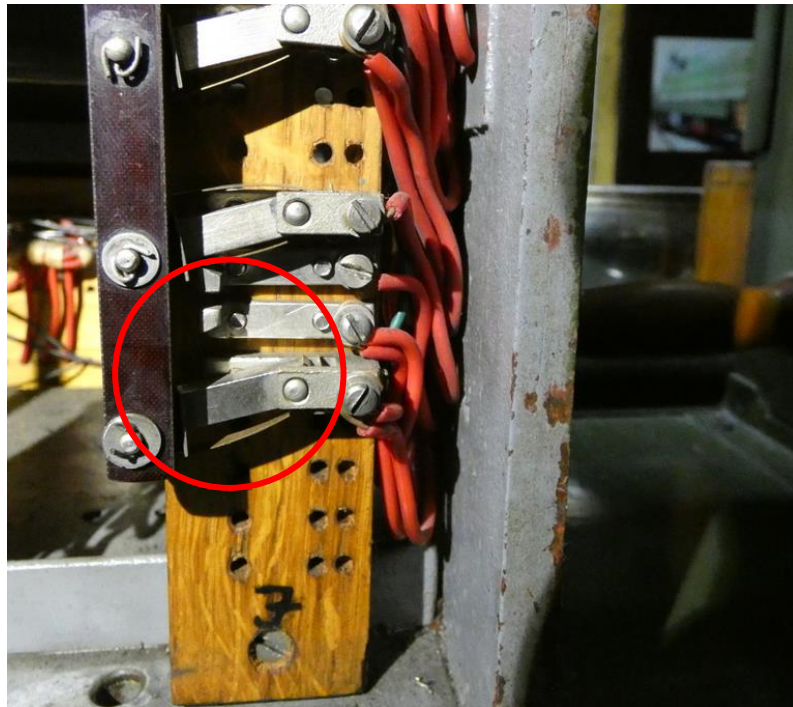
4. ábra: a törött érintkező (a vörös körben hiányzik az érintkezőlemez)

A helyszíni szemle során a Vb felfedezte, hogy a váltókezelői állítókészülékében a Kiskundorozsma irányú kijárat feloldóblokk legalsó érintkezője eltörött (4. ábra).

Az elvégzett próbák (2.7) során megállapításra került, hogy a baleset idején az eltörött érintkező lehetővé tette, hogy a jelzőblokkot már a vonat elejének a feloldó szigetelt sínre való érkezését követően azonnal, a vágányúton történő teljes végighaladás előtt fel lehessen oldani.

Jól működő biztosítóberendezésnél nem ez az elvárt működés, a blokk feloldását csak a vonat feloldó szigetelt sínről való teljes lehaladása után szabad a biztosítóberendezésnek lehetővé tennie. A próbák alapján – a fenti érintkező cseréjét követően – a biztosítóberendezés működése ennek megfelelő is volt.

Következésképpen míg a biztosítóberendezés eredendő konstrukciója alapján védelmet nyújt a vonatoknak való aláváltás ellen, ez a védelem az eseménykor fennállt hiba miatt nem működött.

***A biztosítóberendezésnek volt olyan hibája, ami – eredendő szerepével ellentétben – nem akadályozta meg a vágányút feloldását, ezáltal lehetővé tette a váltónak a vonat alatti átállítását.***

Az nem volt megállapítható, hogy a hiba mikor keletkezett. Mivel azonban a letört érintkeződarab nem volt megtalálható a biztosítóberendezésben, arra lehet következtetni, hogy azt már korábban eltávolították onnan. Ebből a Vb arra következtetett, hogy a karbantartó személyzet a berendezés valamely korábbi megbontáskor már találkozhatott a hibával, de azt nem ismerték fel vagy nem javították ki.

***A biztosítóberendezés hibáját korábban nem ismerték fel vagy nem javították ki.***

A biztosítóberendezés konstrukciójából adódóan az aláváltás elleni védelem nem hibabiztos, és a létrejött hiba szabályos kezeléssel nem is ismerhető fel (ahhoz ugyanis meg kell kísérelni a vágányút feloldását a vonat kihaladása előtt).
