Avgitt juni 2025

# RAPPORT BANE 2025/01

***Løpsk tilhenger på Ekebergbanen i Oslo,  
12. februar 2024***

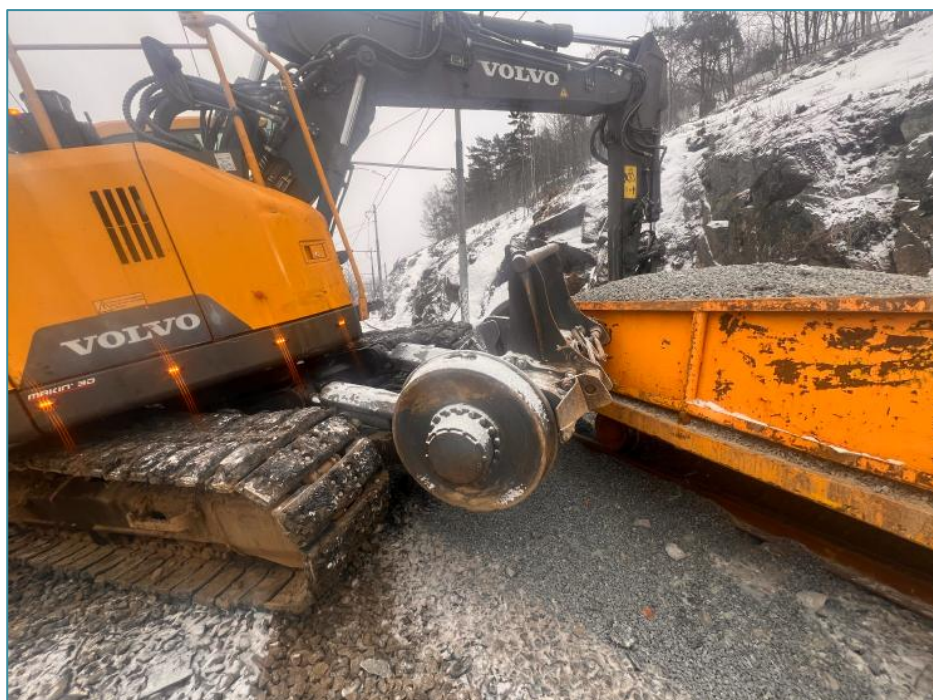
Figur 1: Fra hendelsesstedet. Kilde: Synergimelding, Sporveien Trikken AS

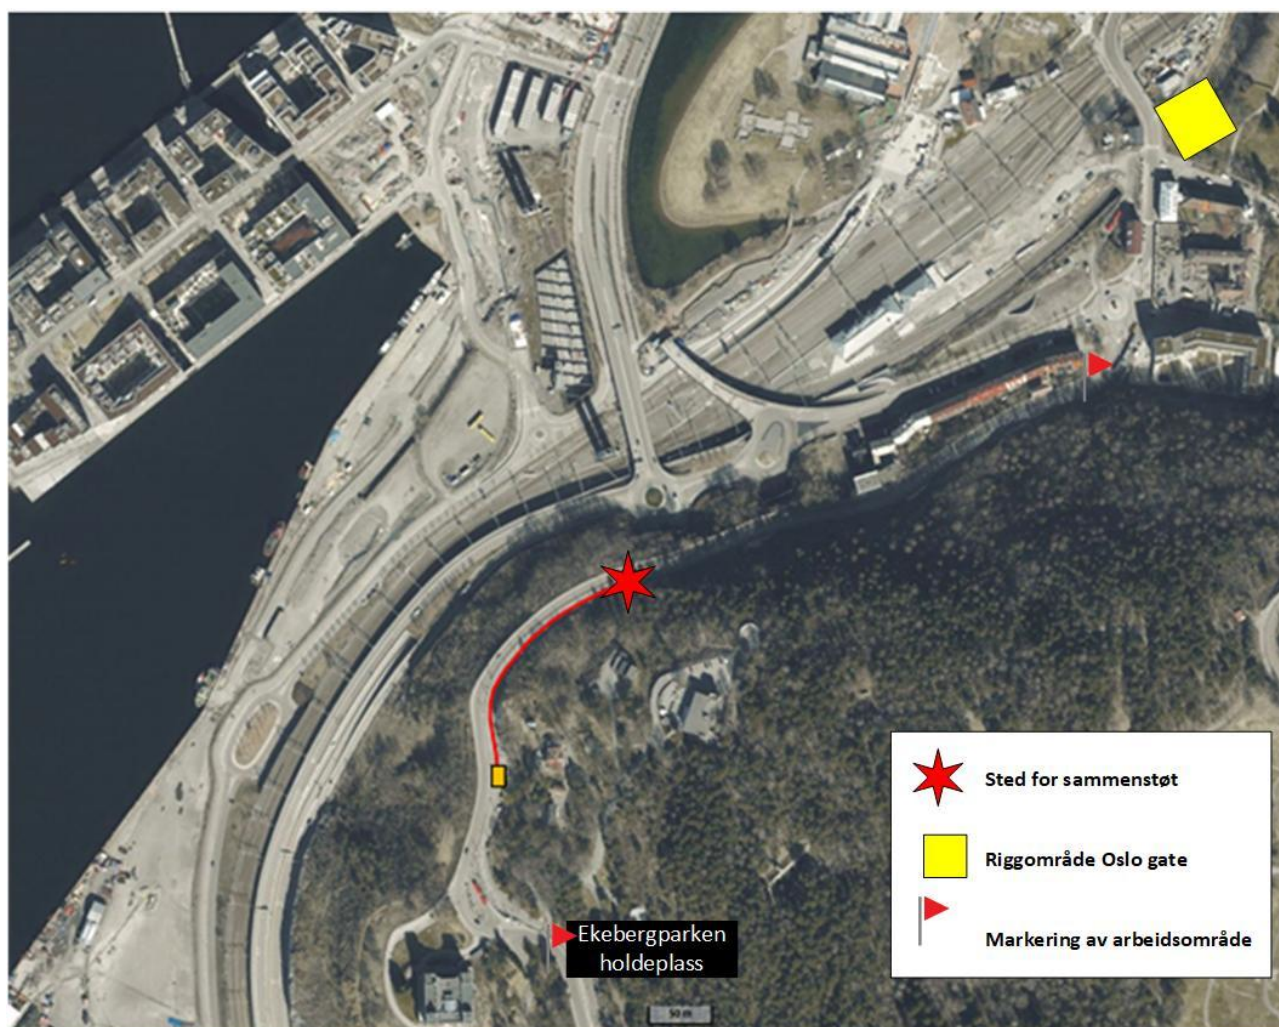
Figur 2: Strekning som tilhengeren trillet. Kilde: Statens kartverk. Påtegninger: SHK

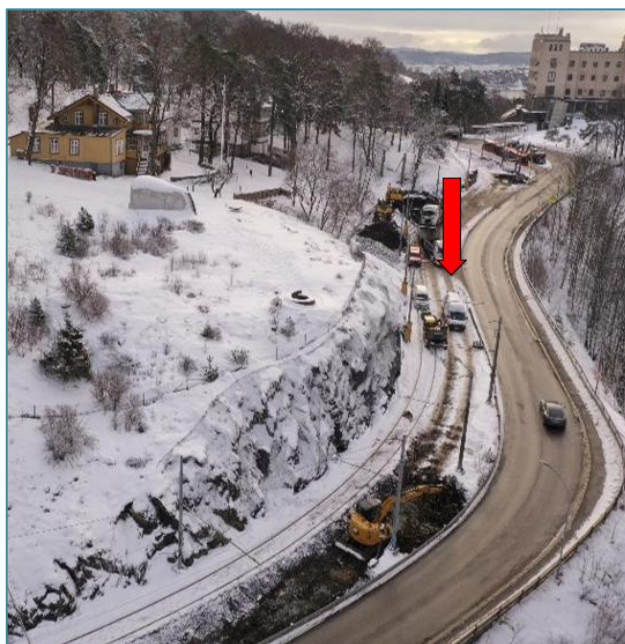
Figur 4: Startpunkt for tilhengeren. Foto: SHK

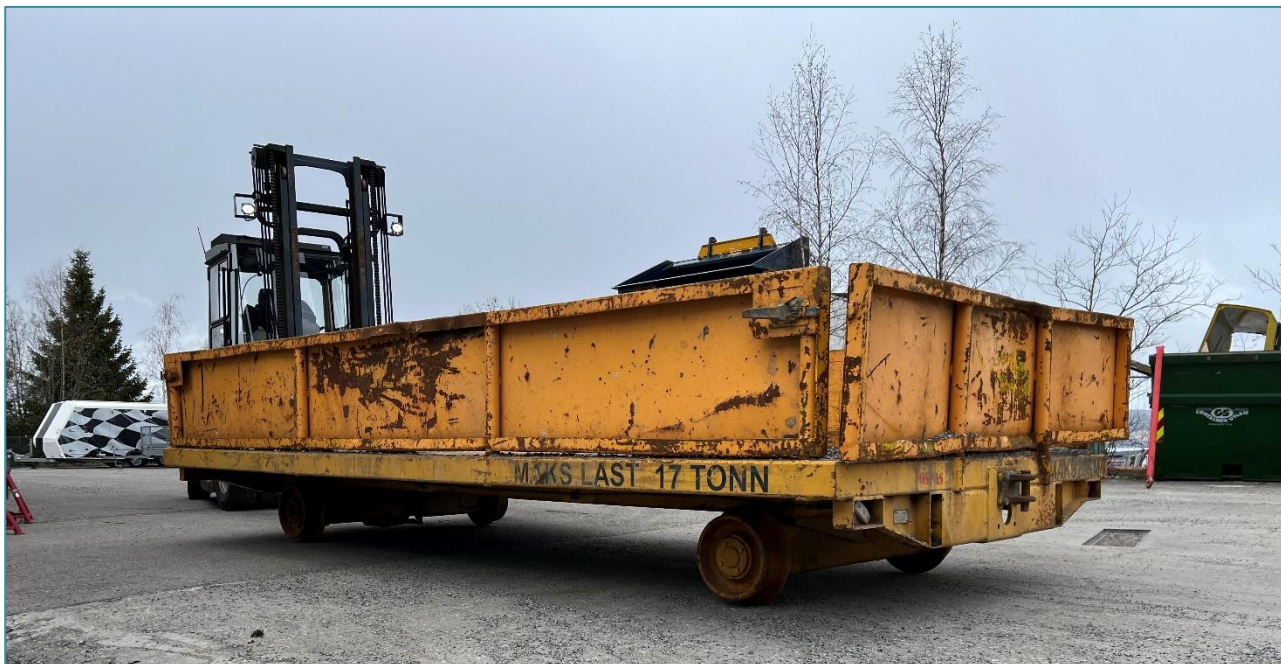
Bremseforsøket ble gjennomført ved å skyve og trekke den tomme tilhengeren frem og tilbake med en truck, med hjulene stående på asfalt (figur 10) for å se om bremsene holdt fast hjulene. Siden tilhengeren ikke var tilkoblet trekkjøretøy med hydraulisk trykk skulle parkeringsbremsen forhindret hjulene fra å bevege seg. Testen viste at hjulene likevel rullet.

Figur 10: Bremsforsøk på tilhenger. Foto: SHK

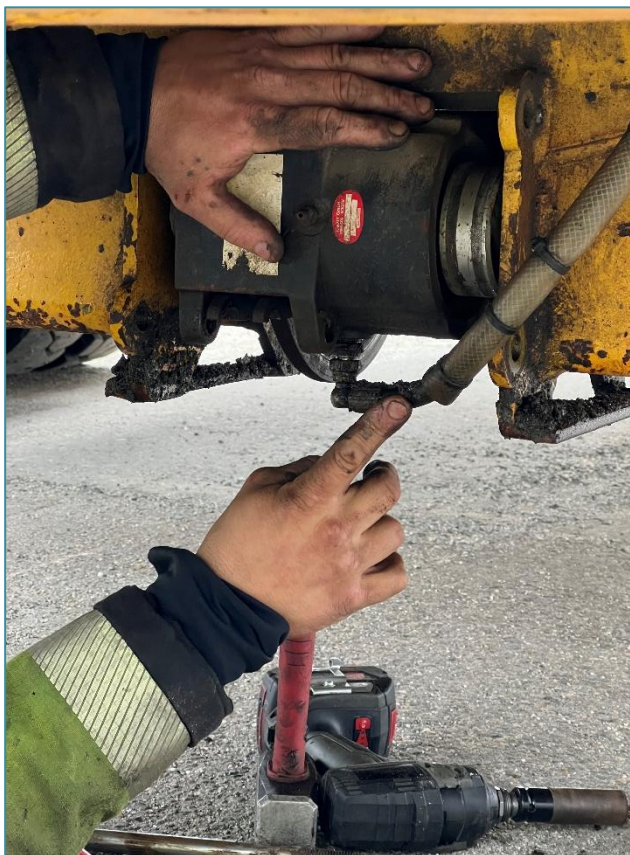
Tilhengeren ble deretter løftet opp på støttebukker for å inspisere bremsesystemet visuelt ved demontering av deler. Det var kun den ene akselen som hadde bremsesynder. Der kunne man se at slangetilkoblingen til bremsesynderen var løs (figur 11), og det var synlig svart oljesøl rundt koblingen samt på bremseklossene (figur 12). Den løse slangetilkoblingen har trolig ført til at hydraulikkolje over noe tid har lekket ut under trykksetting, altså ved tilkobling til trekkjoretøy.

Figur 11: Løs tilkobling av hydraulikkslange. Foto: SHK

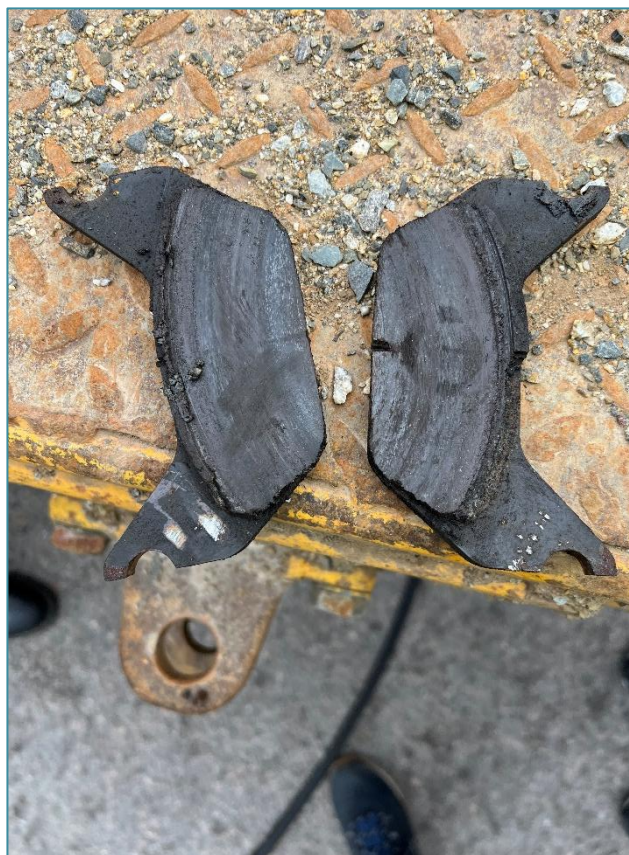
Målinger av bremsebelegget viste at det var innenfor slitasjegrensene, men at det hadde vært behov for en etterjustering, noe som normalt ivaretas gjennom bruk. På grunn av oljesølet hadde bremseeskivene en overflate som trolig har gitt lite friksjon. Det er sannsynlig at oljelekkasjen også har medført trykkfall i det hydrauliske systemet, noe som kan ha fått bremsen til å legge seg gradvis på under bruk. Det var vanskelig å vurdere om systemet gjennom tidligere bruk kan ha vært overopphetet som følge av dette.

Figur 12: Bremsklosser med oljesøl. Foto: SHK

Tekniske undersøkelser av tilhengeren etter ulykken viste at den med stor sannsynlighet har hatt en oljelekkasje fra det hydrauliske bremsesystemet, som gradvis har forringet bremseeffekten. Tilhengeren skulle frakte grus og ble koblet fra trekkjøretøyet og satt igjen i sporet ved Ekebergparken holdeplass, mens maskinkjører brukte en hjullaster til å hente mer grus fra depotet i Oslo gate. Tilhengertypen har en automatisk parkeringsbrems som aktiveres ved frakobling fra trekkjøretøyet. Maskinføreren hadde allerede fylt to lass i hengeren uten at den hadde beveget seg. Da lastvekten ble omkring fire tonn var ikke bremseeffekten lenger tilstrekkelig.
