**PAŃSTWOWA KOMISJA BADANIA WYPADKÓW KOLEJOWYCH**  
**Ministerstwo Spraw Wewnętrznych i Administracji**

**RAPORT Nr PKBWK 7/2025**

**z postępowania w sprawie poważnego wypadku kolejowego  
zaistniałego 26 listopada 2024 r. o godz. 12:30  
na szlaku Sochaczew – Bednary,  
w torze nr 1, km 61,941 linii kolejowej nr 3 Warszawa Zachodnia - Kunowice,  
przejazd kolejowo-drogowy kategorii B  
obszar zarządcy infrastruktury PKP PLK S.A. Zakład Linii Kolejowych w Warszawie**

**WARSZAWA, 19.11.2025 r.**

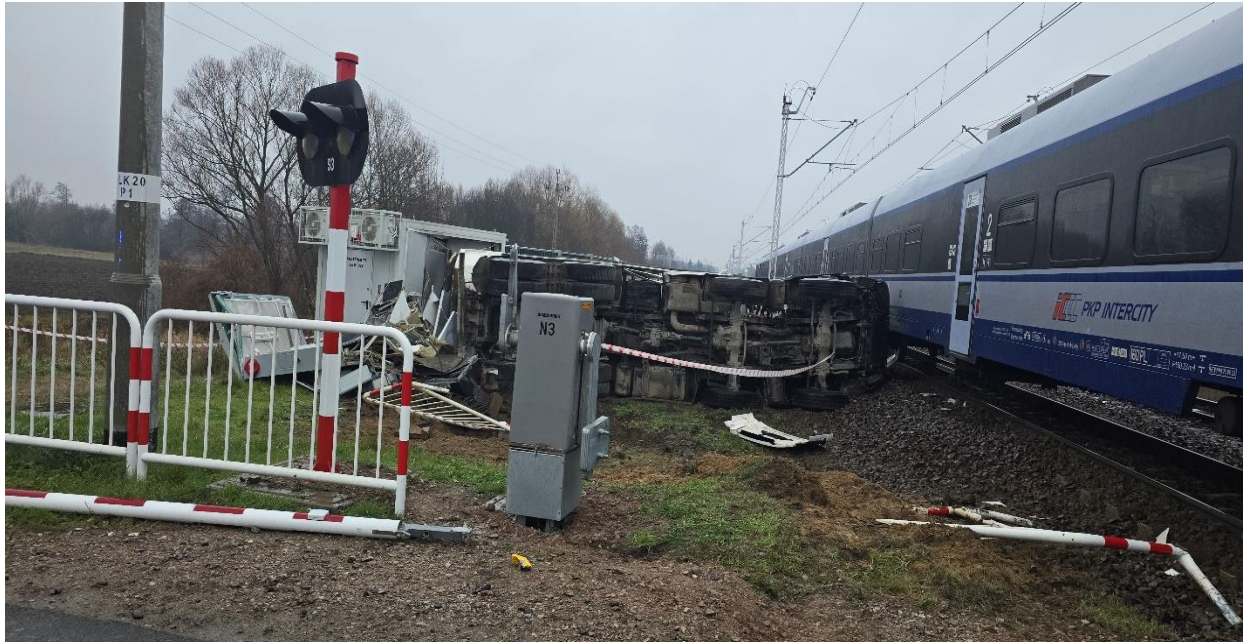
**Zdjęcie 1** – Skutki zdarzenia w rejonie przejazdu – uszkodzona infrastruktura i urządzenia zabraniające wjazdu na przejazd (fot. komisja kolejowa)

- zniszczona szafa aparatura i zasilająca urządzeń Samoczynnego Systemu Przejazdowego (SSP),
- uszkodzony kontener techniczny (rozerwana ściana boczna kontenera),
- złamane drągi rogatkowe 2 szt.,
- uszkodzone podkłady strunobetonowe 186 szt. wraz z przytwierdzeniem,
- uszkodzone płyty przejazdowe typu „Miroslaw Ujski” 2 szt.

Podczas odbudowy uszkodzonych urządzeń zabezpieczenia ruchu na przejeździe opracowano i zrealizowano projekt uwzględniający realizację zalecenia nr 2 pkt 4.2 *Raportu Rocznego PKBWK za rok 2018*. Przejazd został wyposażony w półrogatki najazdowe i zlikwidowano roгатki zjazdowe.

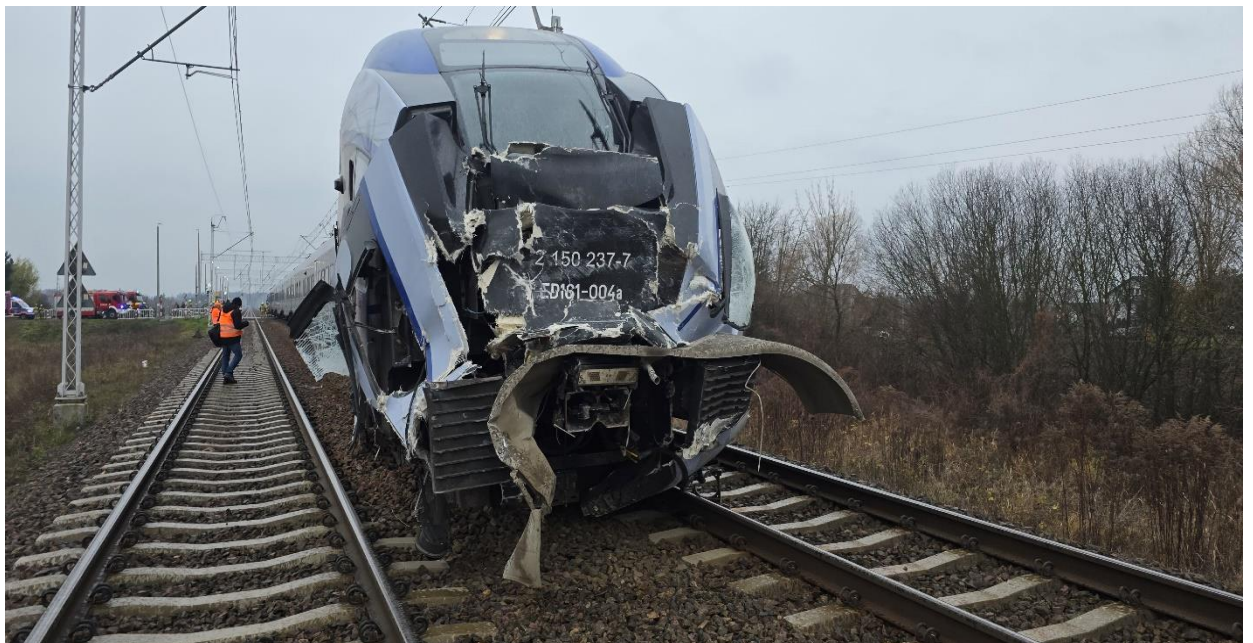
**Zdjęcie 2** – Skutki zdarzenia w pojeździe kolejowym – uszkodzona kabina i czoło ED161- 004a (fot. komisja kolejowa)

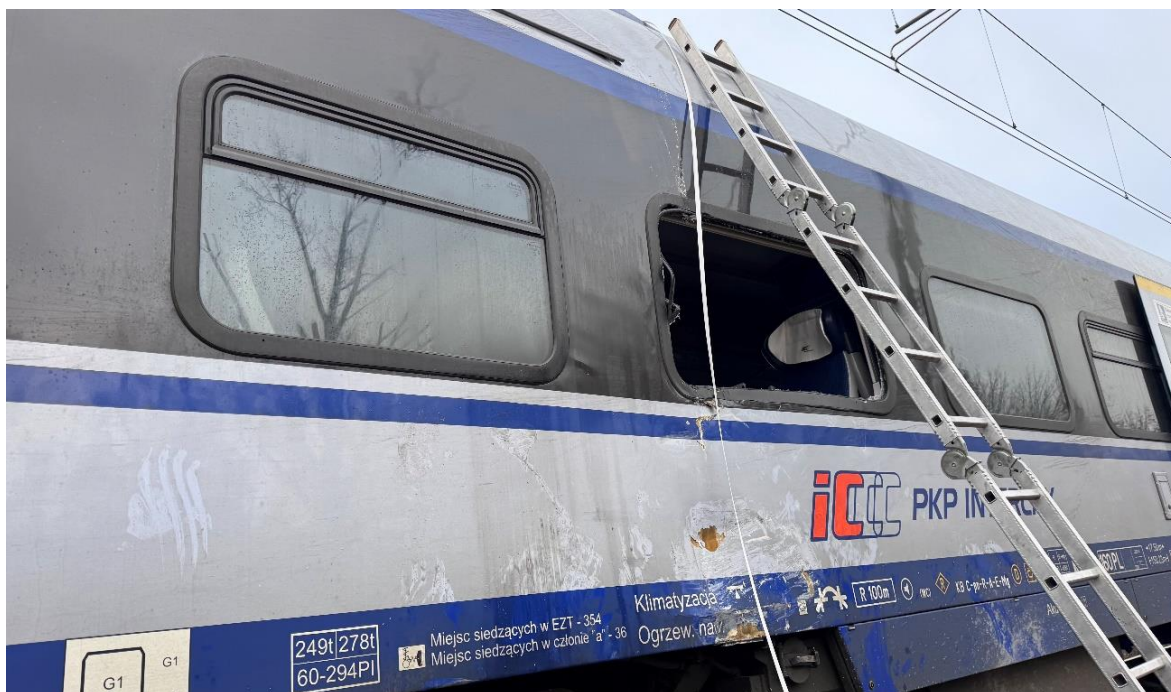
**Zdjęcie 3** – Skutki zdarzenia w pojeździe kolejowym (fot. PKBWK)

Wybita szyba w części pasażerskiej wagonu z lewej strony pociągu w drugim oknie za kabiną maszynisty (zdjęcia nr 3 i 4) oraz uszkodzone poszycie wagonu (zdjęcie 3).

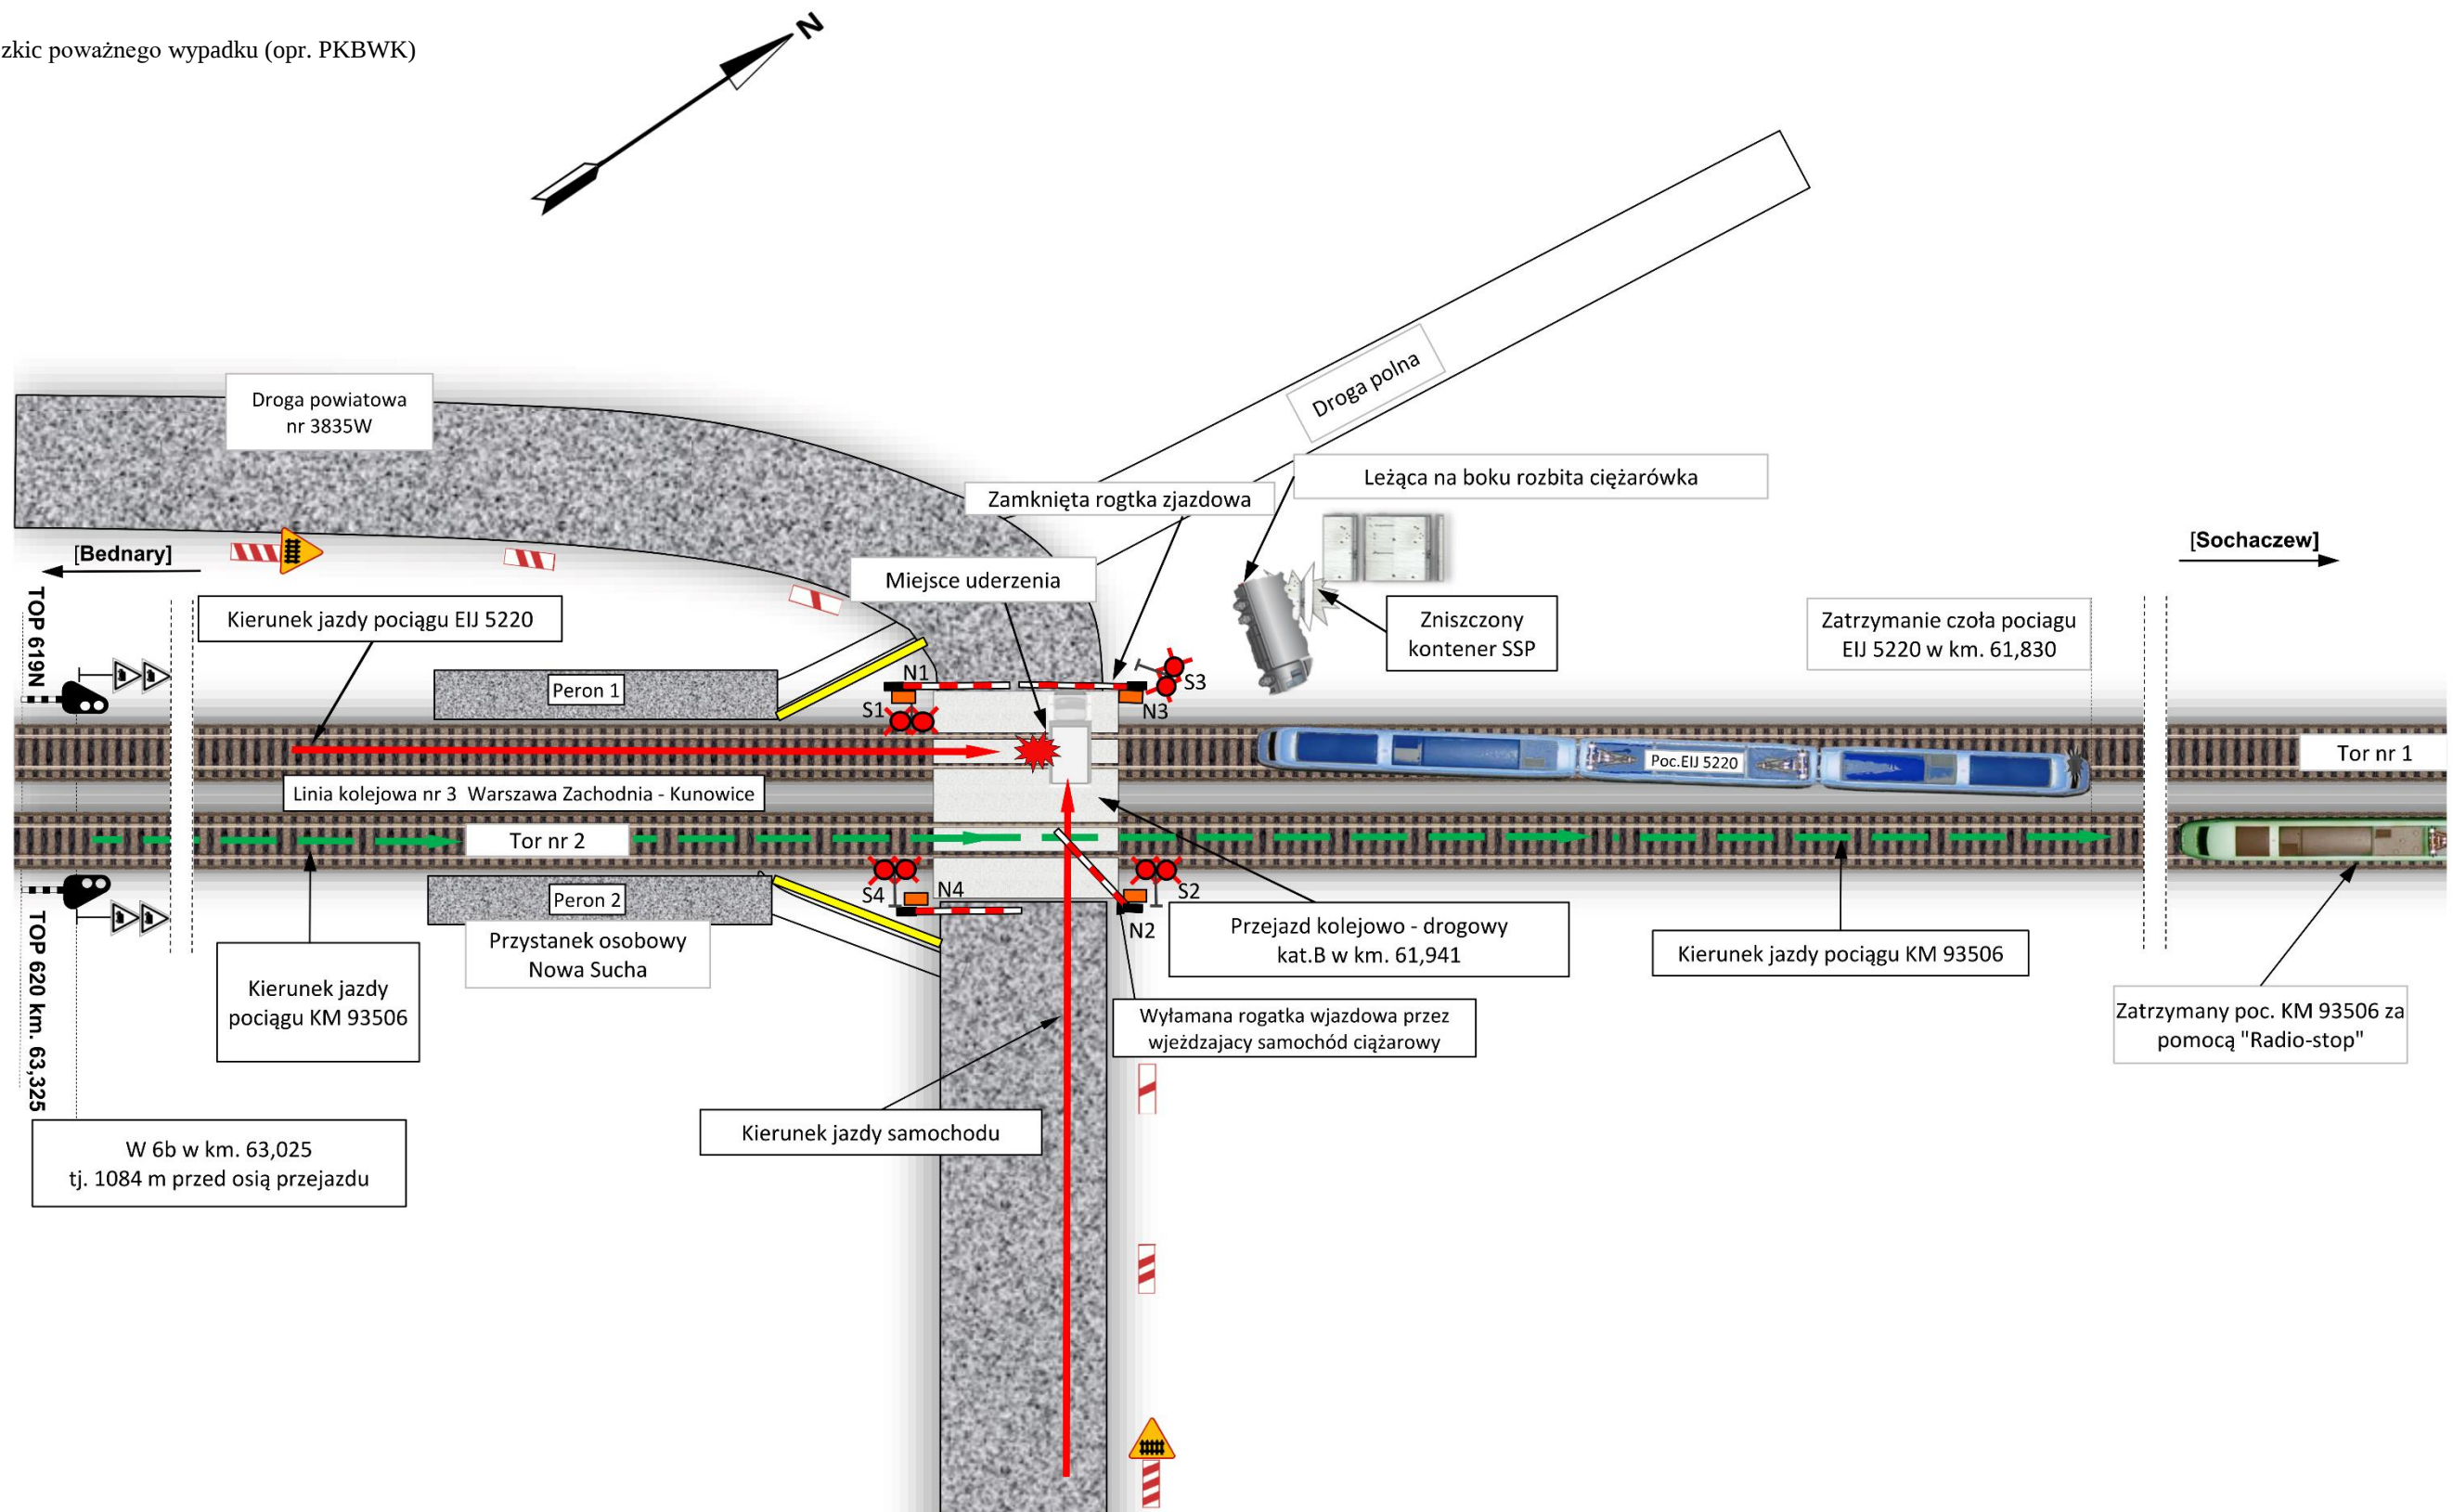
Rysunek 1 – Szkic poważnego wypadku (opr. PKBWK)

Przejazd kolejowy kat. B, na którym zaistniało zdarzenie, położony jest w miejscowości Nowa Sucha w ciągu drogi powiatowej nr 3835W. Samochód wjechał na przejazd z prawej strony patrząc z kierunku jadącego pociągu. Nawierzchnia drogi mineralno-bitumiczna. Szerokość jezdni na dojazdach do przejazdu kolejowego wynosi: strona lewa 6,5 m, strona prawa 5,8 m. Pochylenie podłużne przed przejazdem na 20 metrach wynosi: strona lewa 1,8%, strona prawa 1,77%. Dopuszczalna prędkość pojazdów drogowych na drodze w rejonie przejazdu wynosi 50 km/h. Droga skrzyżowana jest z torem kolejowym pod kątem 73°. Obszar skrzyżowania linii kolejowej z drogą znajduje się w terenie zabudowanym. Przejazd kolejowy dla użytkowników drogi z obu stron jest oznakowany: znakami ostrzegawczymi A-9, słupkami wskaźnikowymi po stronie prawej, G-1a, G-1b, G-1c oraz tabliczkami G-2 „Sieć pod napięciem”. Po wypadku w związku z uszkodzeniem urządzeń zabezpieczenia ruchu na przejeździe dodatkowo oznakowano przejazd znakiem B-20 „Stop” z tabliczką „Sygnalizacja uszkodzona”. Pasy ruchu oddzielone linią podwójną ciągłą P-4 oraz przed sygnalizatorami, na jezdni umieszczona linia warunkowego zatrzymania P-14. Współrzędne geograficzne przejazdu to: 52°09'44,1"N 20°10'24.7"E. Zdarzenie zaistniało w porze jasnej bez opadów i mgły, widoczność dobra, temperatura otoczenia +6° C. W rejonie przejazdu nie były prowadzone żadne prace. Przejazd kolejowo-drogowy kat. B wyposażony był w cztery sygnalizatory drogowe oraz cztery półroгатki (dwie najazdowe i dwie zjazdowe).

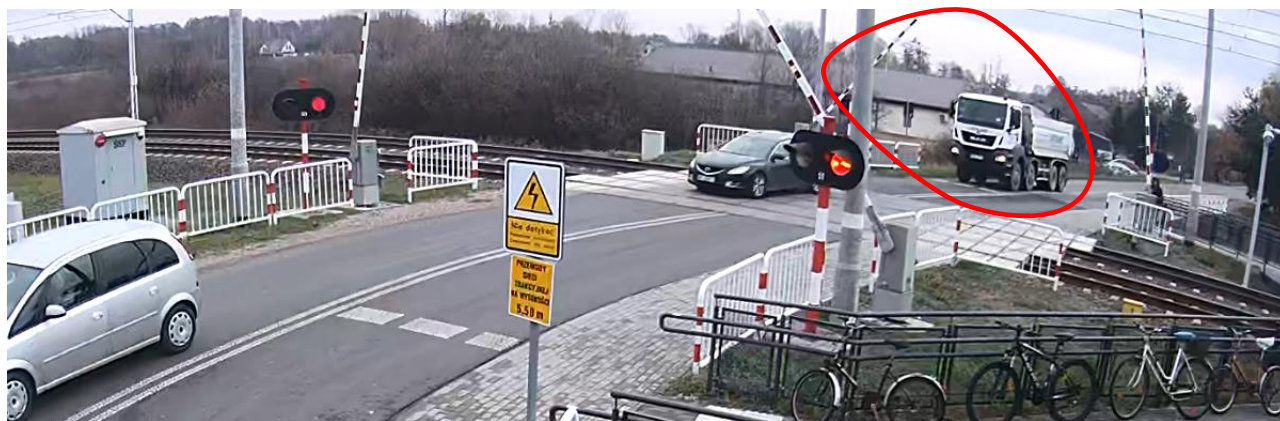
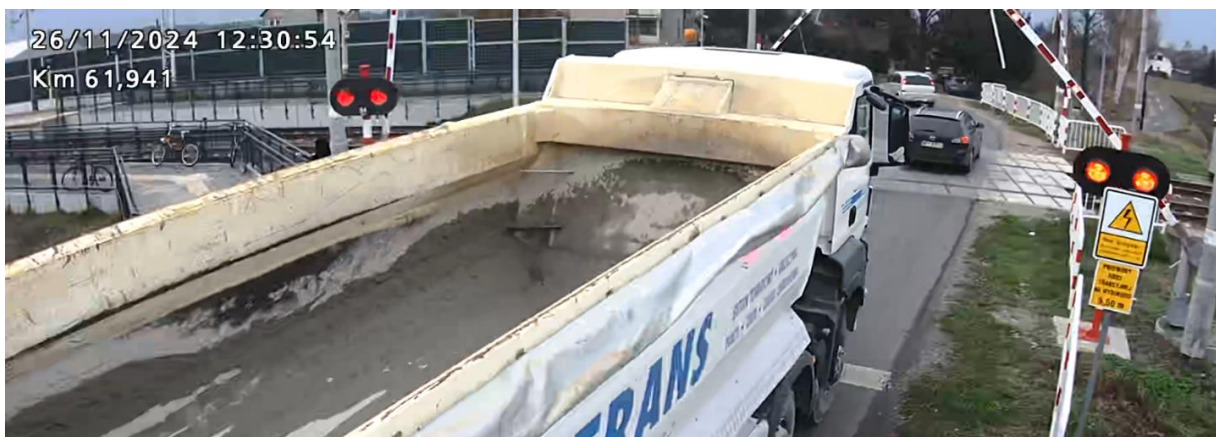
Półrogatki najazdowe w momencie, gdy samochód ciężarowy znajdował się przed linią warunkowego zatrzymania P-14 już zamykały się dla zabezpieczenia przejazdu pociągu EIJ 5220 i ich kąt pochylenia względem poziomu wynosił ok. 45° (zdjęcia nr 5 i 6).

**Zdjęcie 5** – Widok z kamery od strony napędu N1 na przejazd w momencie, gdy samochód ciężarowy znajduje się przed linią P-14 (źródło: PKP PLK S.A.).

**Zdjęcie 6** – Widok z kamery od strony napędu N2 na przejazd w momencie, gdy samochód ciężarowy znajduje się przed linią P-14 (źródło: PKP PLK S.A.).

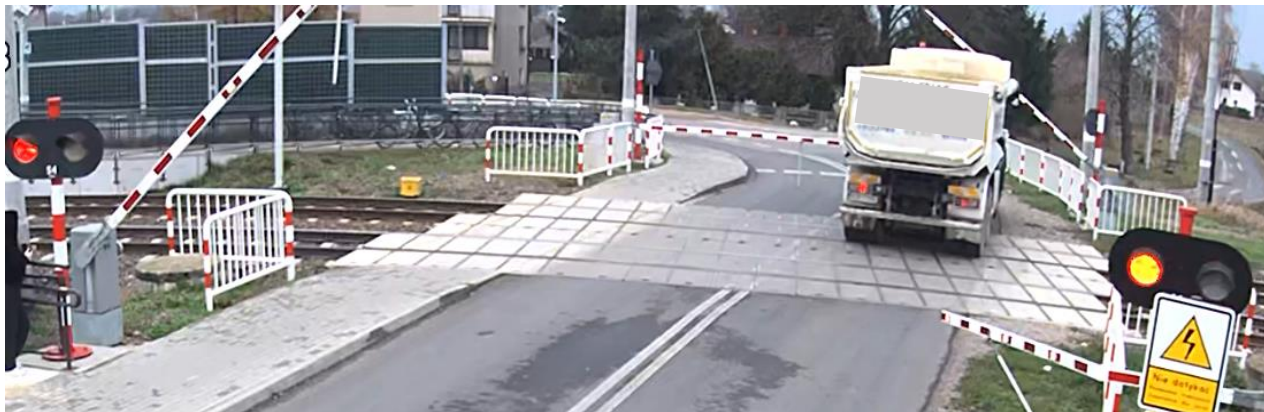
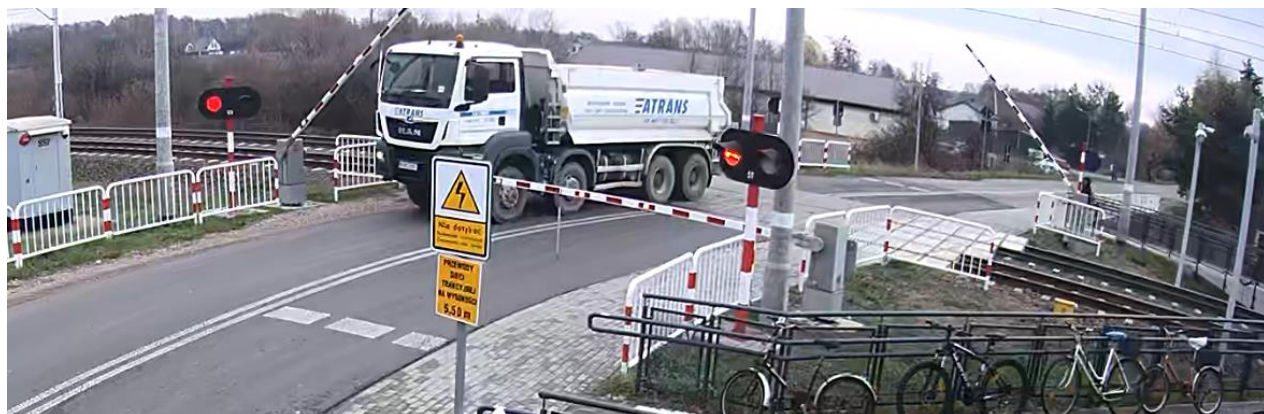
Dwa samochody osobowe jadące przed samochodem ciężarowym zdażyły opuścić przejazd przed opuszczeniem rogatki zjazdowych. Wygięta półrogatka najazdowa napędu N2 osiągnęła położenie poziome i zgodnie z sekwencją zamykania rozpoczął się proces zamykania rogatki zjazdowych. Samochód ciężarowy w tym czasie przejechał przez tor nr 2 i zatrzymał się w skrajni toru nr 1 przed zamykającą się rogatką zjazdową napędu N3 (zdjęcia nr 9 i 10).

**Zdjęcie 9** – Widok z kamery od strony napędu N1 - zatrzymanie się samochodu ciężarowego przed opuszczającą się rogatką zjazdową napędu N3 (źródło: PKP PLK S.A.).

**Zdjęcie 10** – Widok z kamery od strony napędu N2 - zatrzymanie się samochodu ciężarowego przed opuszczającą się rogatką zjazdową napędu N3 (źródło: PKP PLK S.A.).

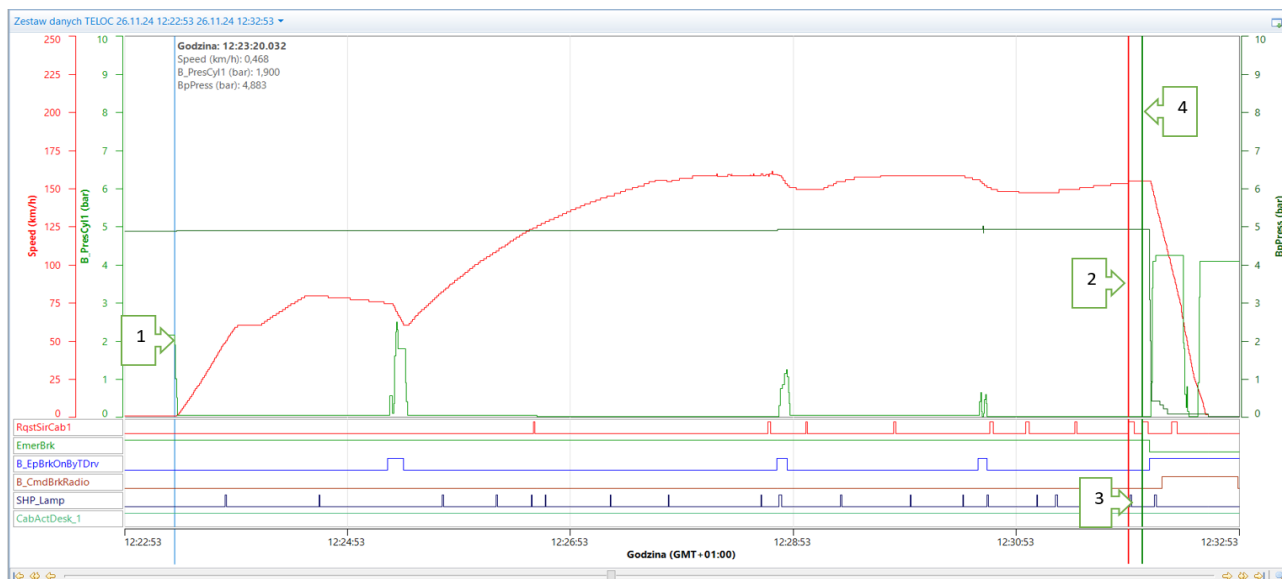
Rysunek 2 – Wykres parametrów jazdy pociągu EIJ 5220 od st. Łowicz Główny do momentu zderzenia (opr. PKBWK)

Pociąg EIJ 5220 wyjechał ze stacji Łowicz Główny zgodnie z rozkładem jazdy o godzinie 12:23:20 (rys. 2 pkt 1). Po przejechaniu 17,447 km o godzinie 12:31:53, poruszając się z prędkością 153,3 km/h, pociąg mija wskaźnik W6b zlokalizowany w kilometrze 63,020. Na jego wysokości maszynista przez 3 sekundy podaje sygnał Rp1 „Bacność” (rys.2 pkt 2). W czasie podawania sygnału akustycznego Rp1 „Bacność” maszynista potwierdza czujność i kasuje aktywowany system SHP (rys.2 pkt 3). Po przejechaniu 201 m o godzinie 12:31:56, po wyjechaniu z łuku, pomimo braku obowiązku podania sygnałów dźwiękowych, maszynista rozpoczyna podawanie przez 3 sekundy sygnał dźwiękowy Rp1 „Bacność” (rys.2 pkt 4). Po przejechaniu 37 m od miejsca zakończenia podawania Rp1 „Bacność”, o godzinie 12:32:04,8, następuje zrzut powietrza z układu hamulcowego po wdrożeniu przez maszynistę hamowania nagłego (rys 3 i 4 pkt 5). W momencie wdrożenia hamowania nagłego, pociąg znajduje się 543 m od osi przejazdu i porusza się z prędkością 155,4 km/h. O godzinie 12:32:11, przy prędkości 124,6 km/h maszynista uruchamia system „Radio-stop” i nadaje sygnał A 1r „Alarm”. Ma to miejsce 285 m od osi przejazdu (rys.3 pkt 6). Po przejechaniu 418 m od momentu wdrożenia hamowania nagłego (125 m od osi przejazdu) o godzinie 12:32:16, przy prędkości 98,6 km/h, maszynista ponownie podaje sygnał Rp1 „Bacność”(rys.3 pkt 7), który trwa 3 sekundy. O godzinie 12:32:22 przy prędkości 70,7 km/h pociąg uderza w samochód ciężarowy (rys 4 pkt 8). Czoło pociągu zatrzymało się 112 m od osi przejazdu w kilometrze 61,830 o godz.12:32:36 (rys.4 pkt 9). Czas zdarzenia zarejestrowany przez rejestrator różni się o 2 minuty od czasu podanego przez zarządcę infrastruktury w zawiadomieniu.

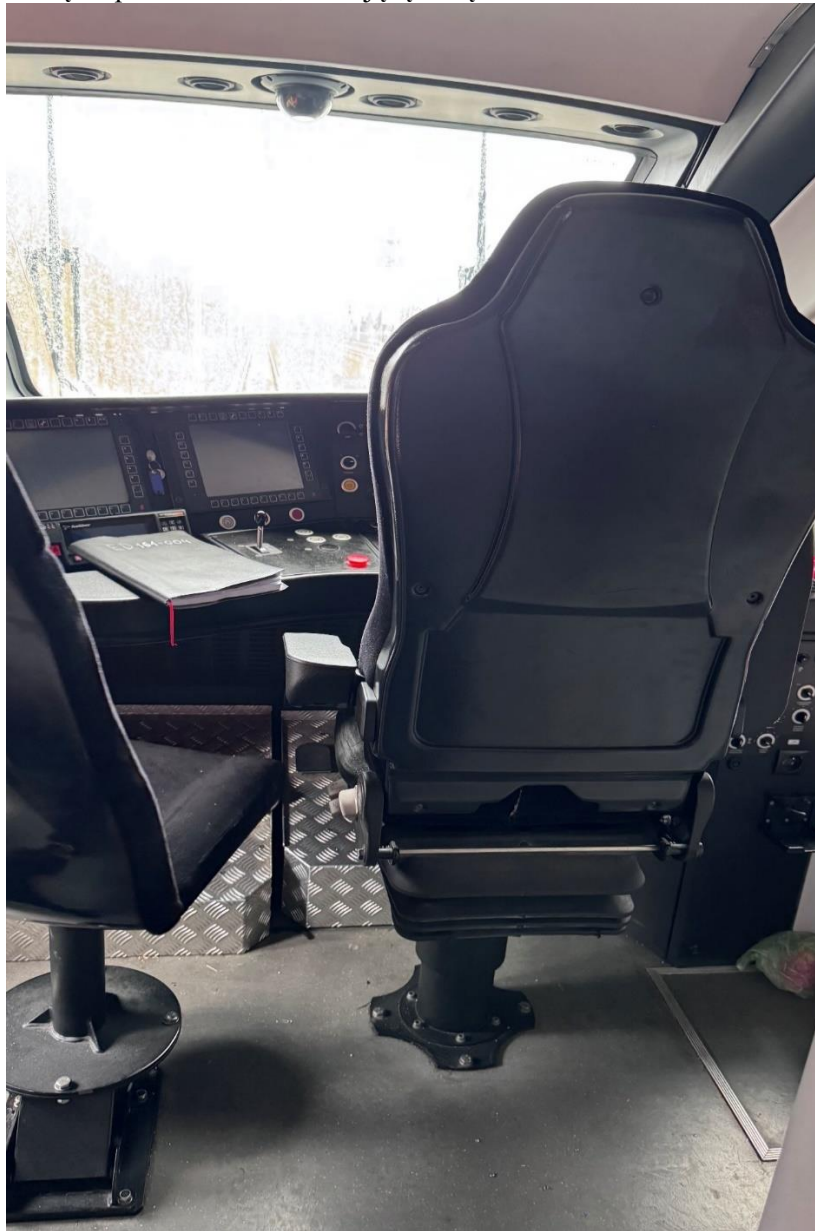
W pojeździe ED161 – 004 w kabinie maszynisty są zabudowane dwa fotele (zdjęcie nr 11). Jeden z nich jest przeznaczony dla maszynisty (na zdjęciu po prawej), drugi dla innej osoby uprawnionej do przebywania w kabinie maszynisty. Zabudowa foteli w taki sposób, w przypadku zagrożenia i konieczności natychmiastowego opuszczenia wręcz uniemożliwia ewakuację z kabiny maszynistów, a w przypadku pojedynczej obsady w znaczący sposób ewakuacja jest utrudniona. Obrócenie któregośkolwiek fotela powoduje zablokowanie go o drugi, blokując tym samym drogę ucieczki. Takie umiejscowienie stwarza niebezpieczeństwo dla maszynistów wykonujących swoje czynności na stanowisku pracy, szczególnie wtedy, gdy każda sekunda w przypadku ewakuacji ma ogromne znaczenie.

Analiza zgromadzonego materiału potwierdziła trudności związane ewakuacją z kabiny maszynisty w pojeździe ED161 – 004. Po wdrożeniu nagłego hamowania i gdy już było wiadomo, że nie ma możliwości uniknięcia wypadku, maszyniści podjęli decyzję o pozostaniu w kabinie, gdyż czas na ewakuację z powodu umiejscowienia foteli był zbyt długi na bezpieczne opuszczenie kabiny. Taki sposób montażu foteli Zespół badawczy uznał, jako inną nieprawidłowość, niemającą związku ze zdarzeniem.

**Zdjęcie 11** – Widok zabudowanych siedzisk w kabinie maszynisty pojazdu ED161 004 (fot. PKBWK)
