**RAPORT Nr PKBWK 06/2025**

**z postępowania w sprawie wypadku kolejowego  
zaistniałego 03 listopada 2024 r. o godz. 16:30 na szlaku Spychowo - Pisz,  
w torze nr 1, przejazd kolejowy kategorii D w km 76,274  
linii kolejowej nr 219 Olsztyn Główny – Elk  
obszar zarządcy infrastruktury kolejowej PKP PLK S.A.  
Zakład Linii Kolejowych w Olsztynie**

**WARSZAWA, dnia 30.10.2025 r.**

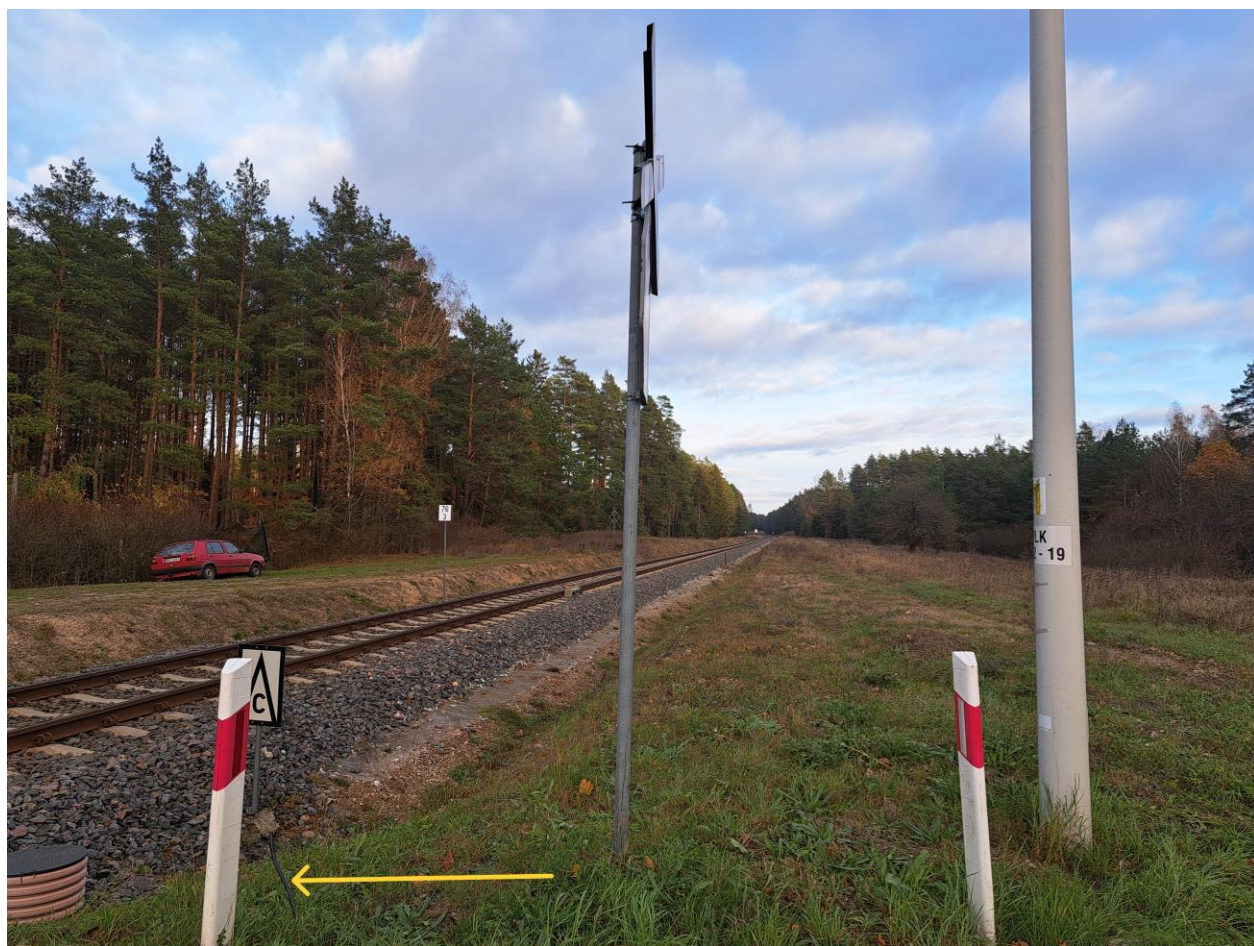
- 4) Warunki widoczności przejazdu kolejowego oraz czoła pociągu z drogi.  
Wymagana minimalna widoczność przejazdu kolejowego z drogi dojazdowej wynosi 120 metrów. Rzeczywista widoczność przejazdu kolejowego z drogi na podstawie pomiarów wykonanych w dniu 05.11.2024 r. przez Powiatowy Zarząd Dróg w Piszach wynosi:

- strona lewa – 300 m,
  - strona prawa – 130 m.
- Warunki widoczności przejazdu kolejowego z drogi spełniają wymagania *rozporządzenia Ministra Infrastruktury i Rozwoju z dnia 20 października 2015 r. w sprawie warunków technicznych, jakim powinny odpowiadać skrzyżowania linii kolejowych oraz bocznic kolejowych z drogami i ich usytuowanie (Dz.U. z 2015 r. poz. 1744, z późn. zm.)*.

Zdjęcie 9. Widoczności czoła pociągu z drogi z kierunku jazdy pojazdu drogowego (z 5m)

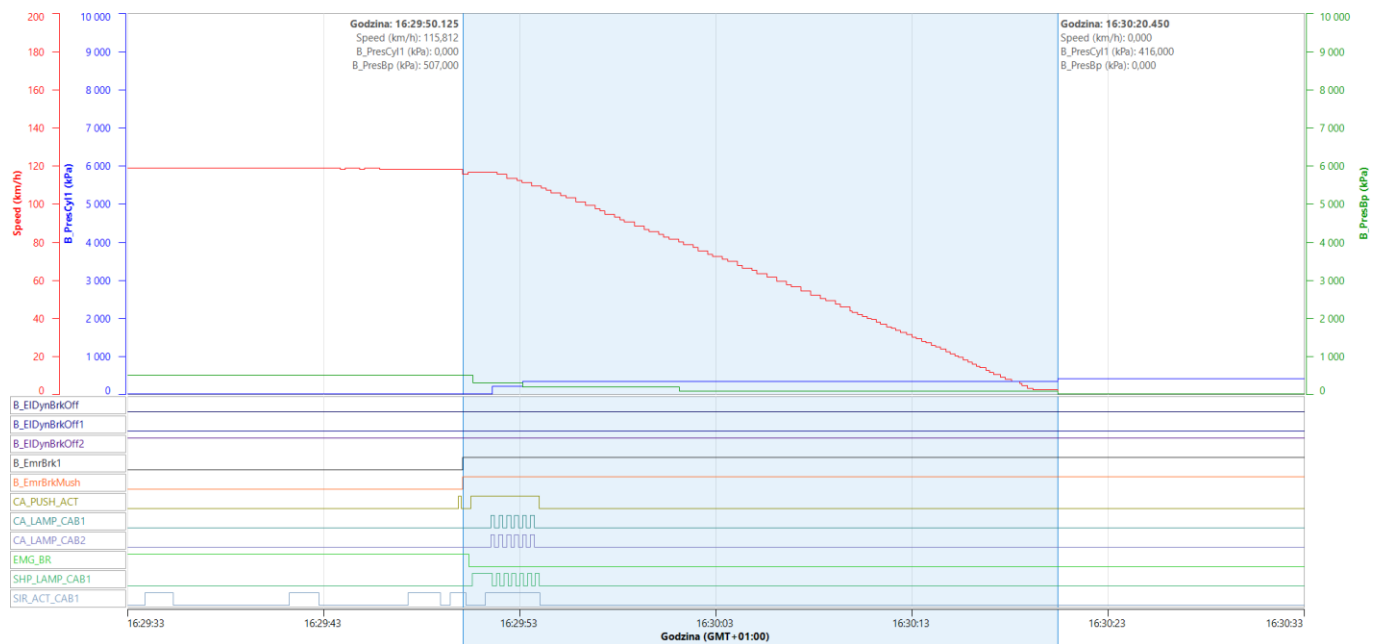
Rysunek 3. Wykres parametrów jazdy spalinowego zespołu trakcyjnego SU160-009 w funkcji czasu (opr. PKBWK)

Na powyższych wykresach zostały przedstawione między innymi następujące parametry jazdy pociągu MPS 15102:

1. prędkość,
2. ciśnienie w przewodzie głównym,
3. ciśnienie w zbiorniku powietrza,
4. użycie przycisku czuwaka aktywnego,
5. użycie przycisku SHP,
6. użycie sygnału dźwiękowego,
7. identyfikacja kabiny – sterowanie z kabiny B.

- Godz. 16:22:28 – uruchomienie pociągu na stacji Pisz i wzrost prędkości do ok. 120 km/h (przy dopuszczalnej prędkości dla tego pociągu 120 km/h na tym odcinku linii).
- Godz. 16:29:33 -16:29:35 - podanie sygnału „Baczność”.
- Godz. 16:29:41 -16:29:42 - podanie sygnału „Baczność”.
- Godz. 16:29:47 -16:29:48 - podanie sygnału „Baczność”.
- Godz. 16:29:49 -16:29:50 - podanie sygnału „Baczność”.
- Od godz. 16:29:50 do godz. 16:30:20 spadek ciśnienia w przewodzie głównym z 5,07 bara do 0,86 bara i jednoczesny spadek prędkości od wartości 117,056 km/h do 0,000 km/h na drodze hamowania 499,3 m.
- Godz. 16:29:51 -16:29:54 - podanie sygnału „Baczność”.
- Godz. 16:30:20 - zatrzymanie pociągu.
