AGENȚIA DE INVESTIGARE FERROVIARĂ ROMÂNĂ - AGIFER

## RAPORT DE INVESTIGARE

al accidentului feroviar produs la data de 25.02.2025, ora 20:20, în stația CFR Constanța Mărfuri, zona schimbătorului de cale nr.9, la km 1+040, în circulația trenului de marfă nr.66362825, prin deraierea celui de al 14-lea vagon din compunere de prima osie de la primul boghiu în sensul de mers

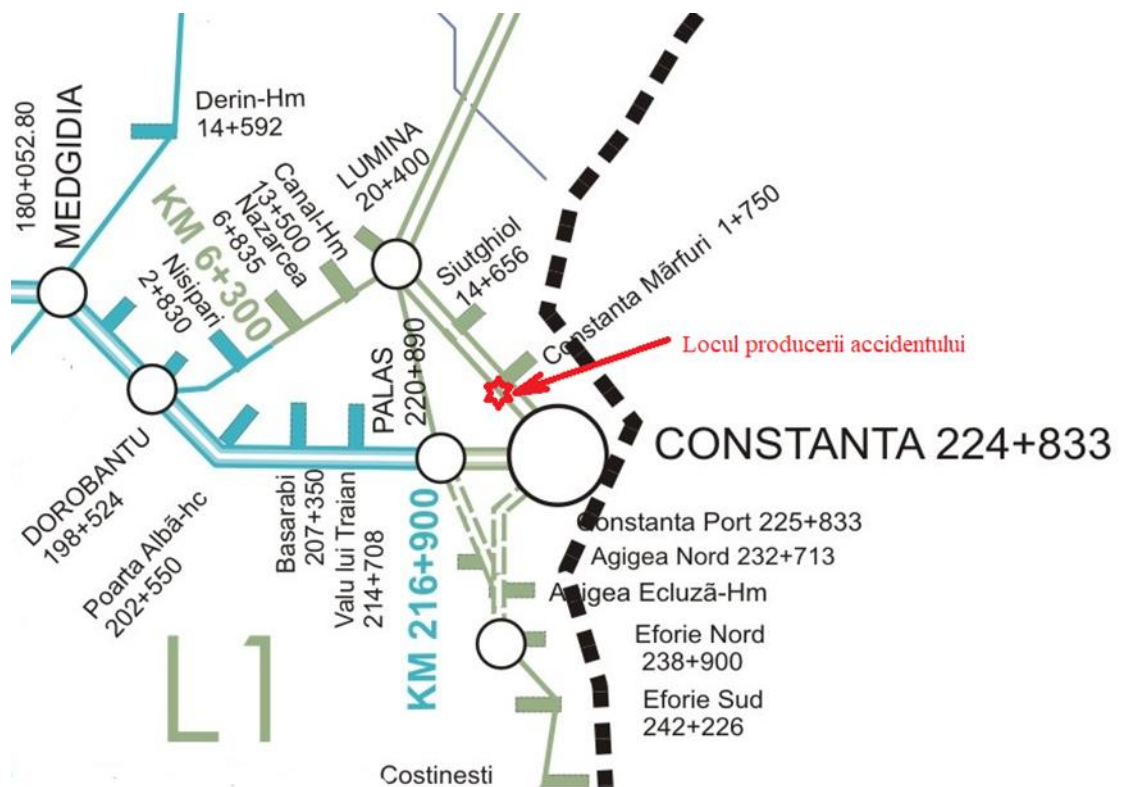
Figure no. 1 – the site of the railway accident

The track superstructure was affected over a distance of about 22 m, the turnout no. 9 being damaged.

Turnout no. 9 was damaged.

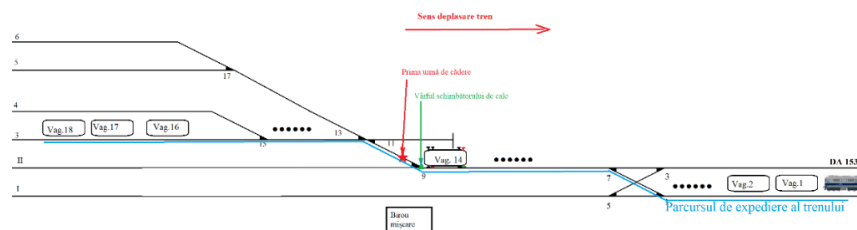
Figura nr.2 – locul producerii accidentului

Trenul a fost oprit ca urmare a comunicărilor efectuate prin stația RTF de IDM care a observat cu ocazia defilării trenului că în compunerea trenului, era un vagon deraiat.

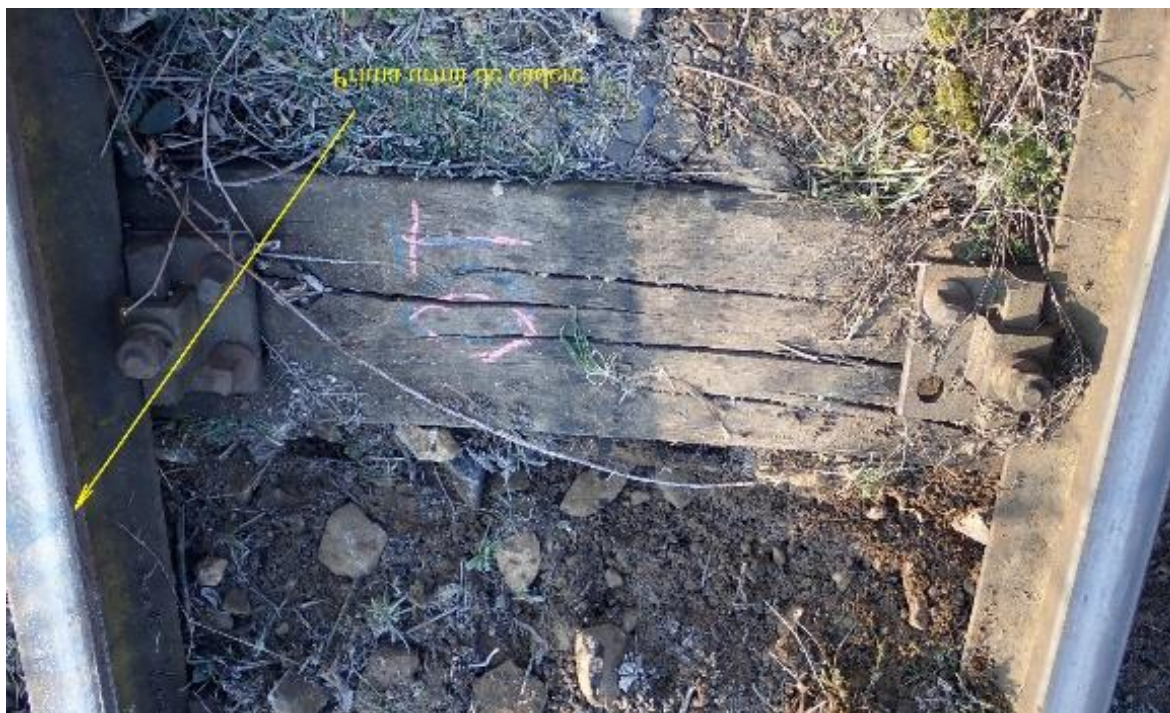
Foto nr.1 Prima urmă de cădere

Urma de escaladare de pe firul exterior (dreapta) a fost constatată la cca 3 metri după urma din stânga, în sensul de mers, iar ulterior s-a identificat o urmă de cădere în exteriorul căii după 9 metri.

Osia s-a ridicat înapoi pe șina la vârful schimbătorului de cale nr.9, circulând deraiată aproximativ 22 metri.

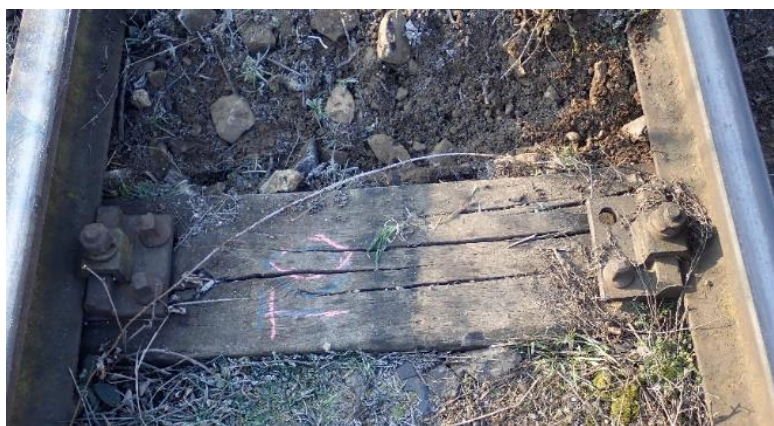
Foto nr.2 Traversa T0

Pe toată porțiunea de linie unde a avut loc accidentul feroviar, prisma de piatră spartă era colmatată și cu vegetație abundentă. Menținerea unui grad ridicat de colmatare a prisme de piatră spartă și a vegetației abundente a dus la degradarea (putrezirea) prematură a traverselor de lemn.
