## **Závěrečná zpráva o výsledcích šetření mimořádné události**

Střetnutí vlaku Ex 546 s uvázlou jízdní soupravou stojící na železničním přejezdu  
P6512 s následným vykolejením mezi železničními stanicemi  
Dětmarovice a Bohumín

## **Accident and incident investigation report**

Collision of the long distance passenger train No. 546 with a stuck combination of  
vehicles standing on the level crossing No. P6512 with consequent derailment  
between Dětmarovice and Bohumín stations

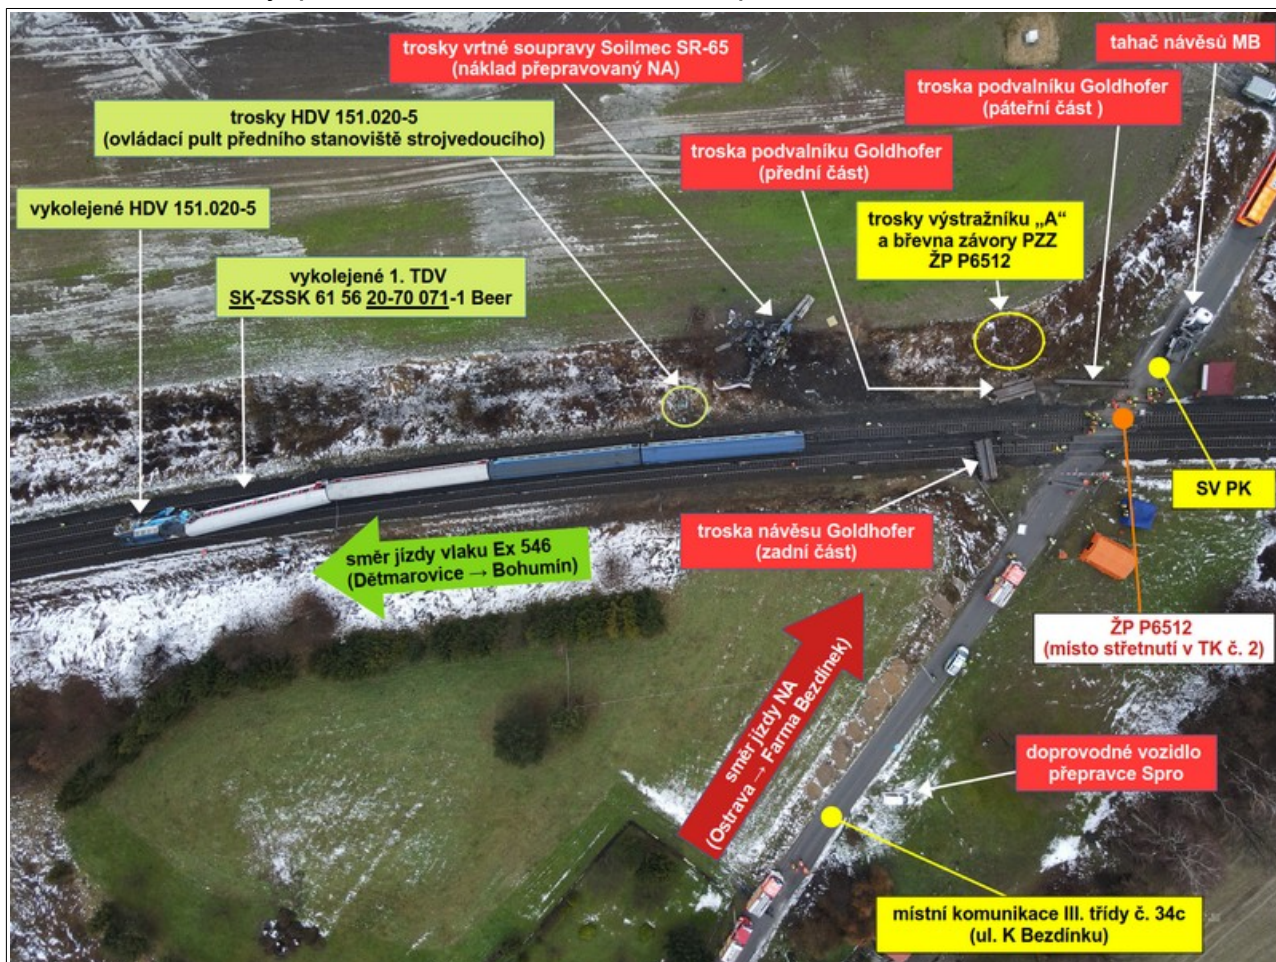
**Obr. č. 2** Situační schéma místa MU zobrazující polohu a stav DV, NA a vrtací soupravy Soilmec SR-65 v konečném postavení po MU.

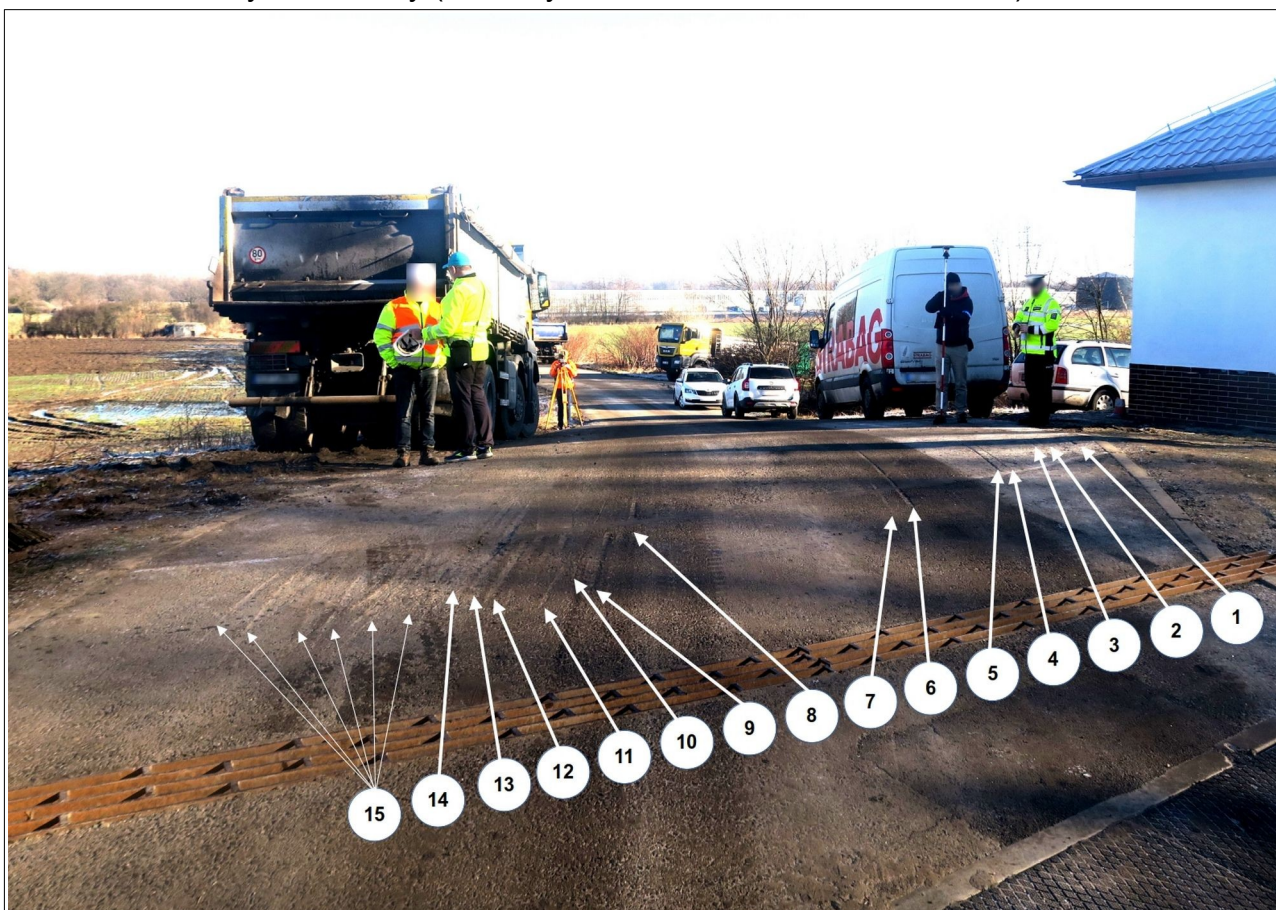
- povrch úseků PK přiléhajících z obou stran k ŽP P6512 tvořil živičný povrch. Komunikace před i za tímto ŽP byly bez výtluků a výmolů, ale za závěrnou zídou přejezdové konstrukce ŽP na části přilehlé SV PK (ve směru jízdy NA za ŽP), tj. ze strany PK přilehlé k ŽP od Farmy Bezdínek, se v živičném povrchu nacházela poškození (rýhy a vrypy) vzniklá s největší pravděpodobností hraničící s jistotou kontakty spodních částí silničních vozidel s vozovkou (viz body 4.1.1 a 4.2.2 této ZZ a Obr. č. 3) a také příčné trhliny, které úsek PK o délce 33 až 35,25 m (vzdálenost mezi příčnými spárami tvořícími napojení asfaltových krytů návazných vozovek PK) rozdělovaly na tři celky (viz body 4.1.1 a 4.2.2 této ZZ a Obr. č. 4);

**Obr. č. 3** Poškození živičného povrchu přejezdové vozovky a SV PK rýhami a vrypy

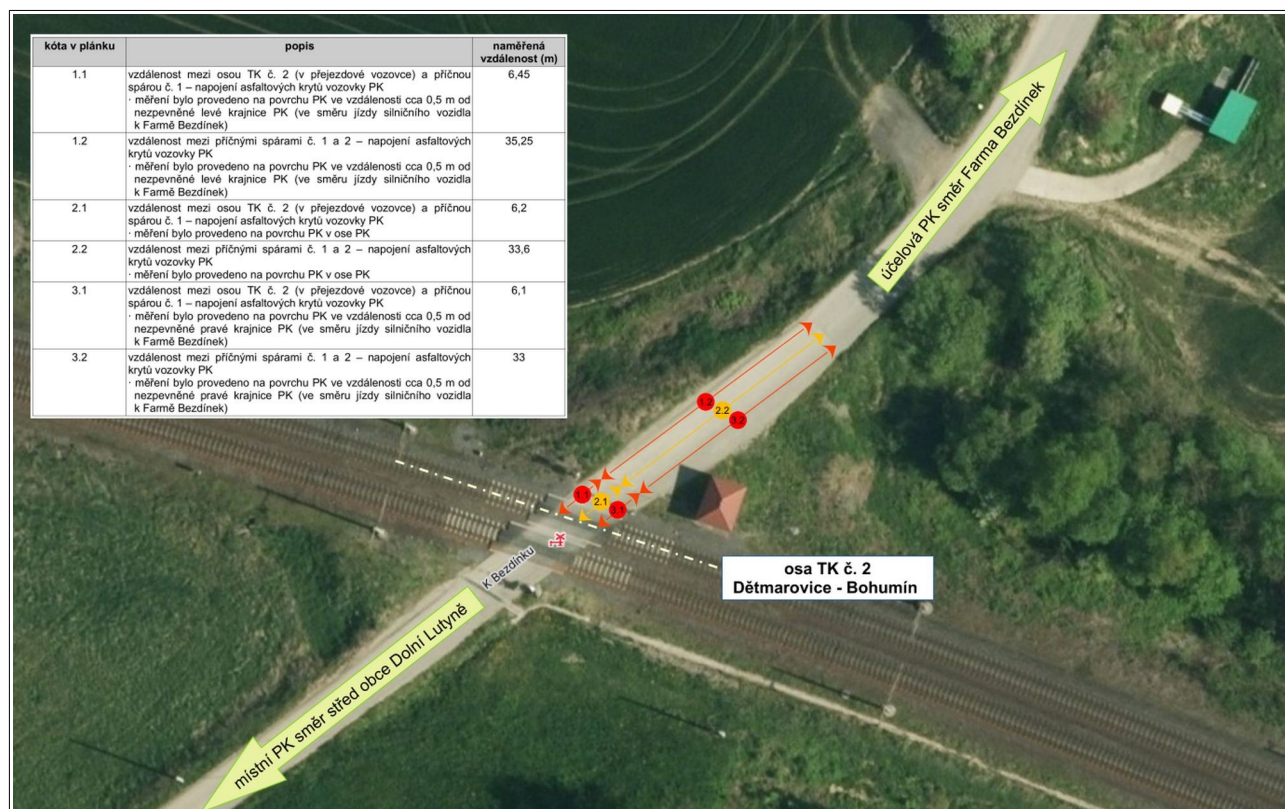
**Obr. č. 4** Spáry tvořící napojení asfaltových krytů přejezdové vozovky ŽP P6512, SV PK a návazné účelové PK vedené na pozemku p. č. 4278/1

- na povrchu SV PK se nevyskytovaly žádné výdutě a další poškození, které by dokládalo poškození vozovky PK, a s tím související změnu parametru zakružovacího oblouku, způsobené sesedáním vozovky a jejího podloží. Na povrchu SV PK se rovněž nevyskytovaly podélné prohlubně, tzv. vyjeté koleje, vytvořené působením tíhy (hmotností) silničních vozidel;
- traťová rychlost na dráze železniční v místě vzniku MU byla provozovatelem dráhy SŽ stanovena na 140 km·h<sup>-1</sup>. Návěstidlo „Rychlostník N“ s číslicí 140, prikazující strojvedoucímu nepřekročit od tohoto návěstidla rychlost 140 km·h<sup>-1</sup>, bylo ve směru jízdy vlaku Ex 546 umístěno přímo vpravo od TK č. 2 Dětmárovice – Bohumín v km 283,581, tj. 1 670 m před ŽP P6512;

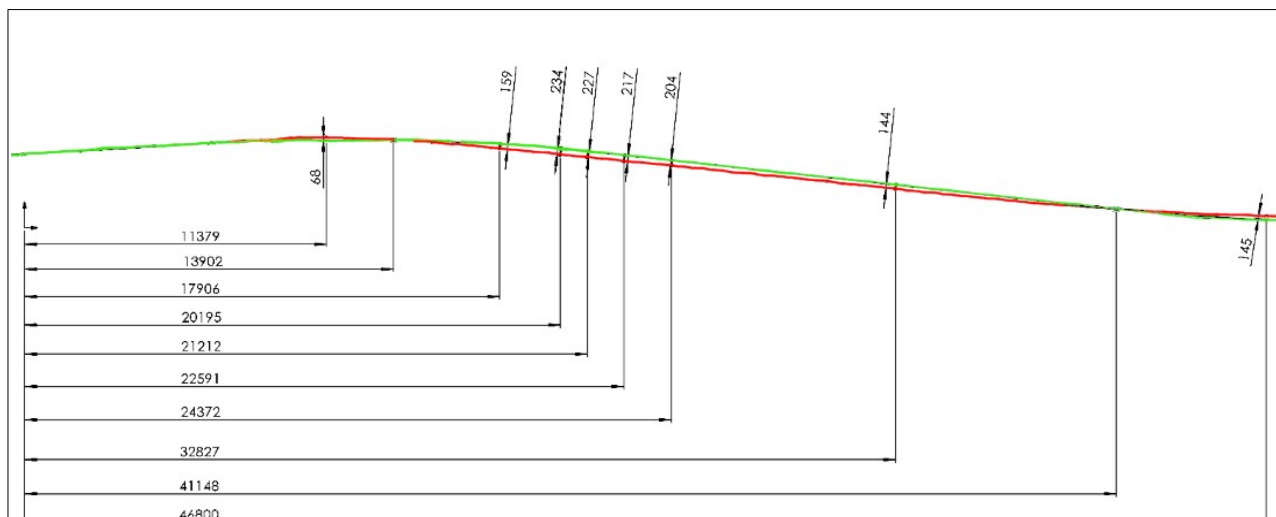
- podle Projektové dokumentace SO 93-17-03, resp. Stavební dokumentace skutečného provedení SO 93-17-03, měla vozovka SV PK za svým vrcholem klesat pozvolněji, nežli je tomu v jejím skutečném uspořádání. Skutečná výška vrcholu SV PK je oproti Projektové dokumentaci SO 93-17-03, resp. Stavební dokumentaci skutečného provedení SO 93-17-03, nižší o 68 mm, přičemž maximální odchylka v normálovém směru se nachází ve vzdálenosti 20,2 m od osy TK č. 2, a činí 234 mm. Propad skutečné vozovky SV PK je navíc značně dlouhý, protože ještě ve vzdálenosti 32,8 m od osy TK č. 2 činí odchylka ve směru normály 144 mm (viz Obr. č. 8);
- chybějící objem materiálu mezi reálným stavem SV PK zjištěným po vzniku MU a konfigurací SV PK dle Projektové dokumentace SO 93-17-03, resp. Stavební dokumentace skutečného provedení SO 93-17-03, jen v šířce vozovky činí **21,2 m<sup>3</sup>**.

**Obr. č. 8** Odchytky nivelet vozovek od osy TK č. 2 po vzdálenost 46,8 m od ní. Všechny kóty jsou udávány v mm – červeně je znázorněna niveleta dle skutečnosti, naopak zeleně dle Stavební dokumentace skutečného provedení SO 93-17-03.

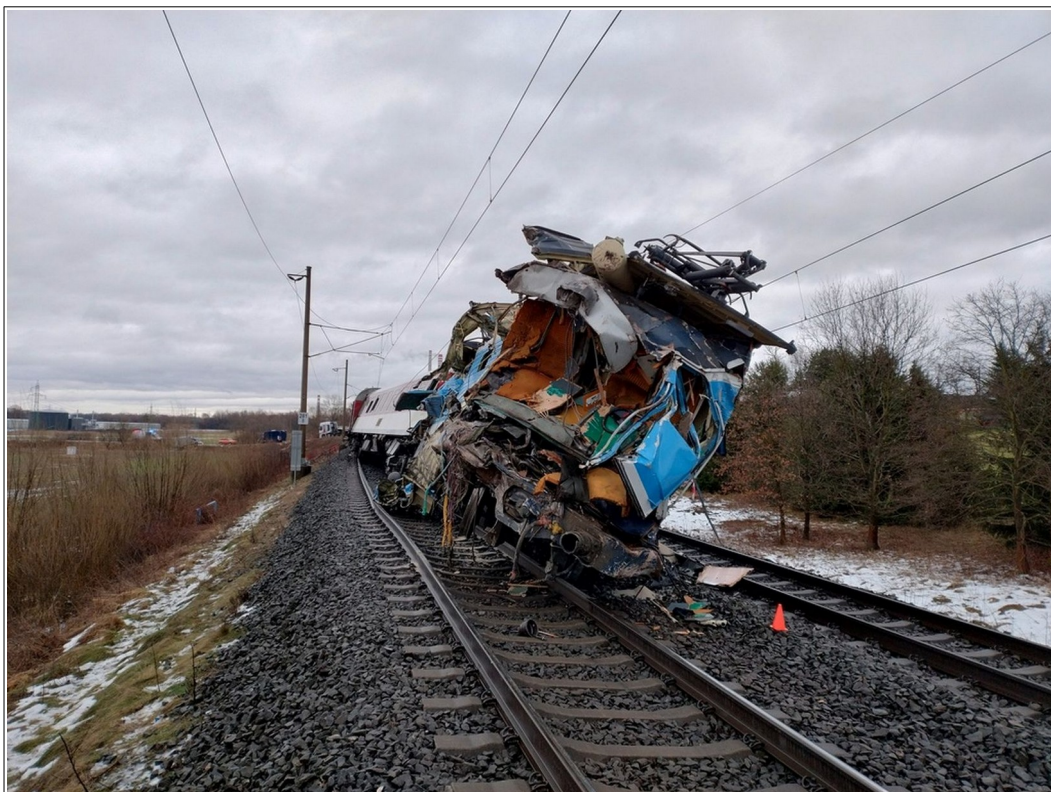
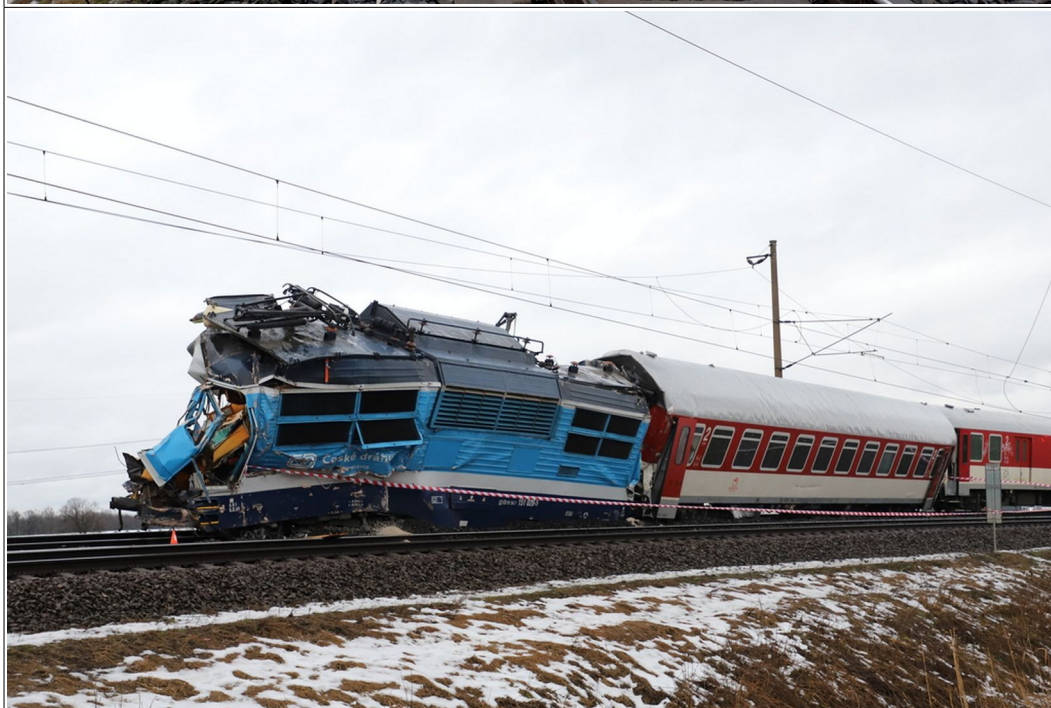
**Obr. č. 9, 10** Snímky dokumentující vykolejené HDV a 1. TDV vlaku Ex 546 v konečném postavení po MU. Fotografie mj. dokládají totální destrukci lokomotivy 151.020-5.

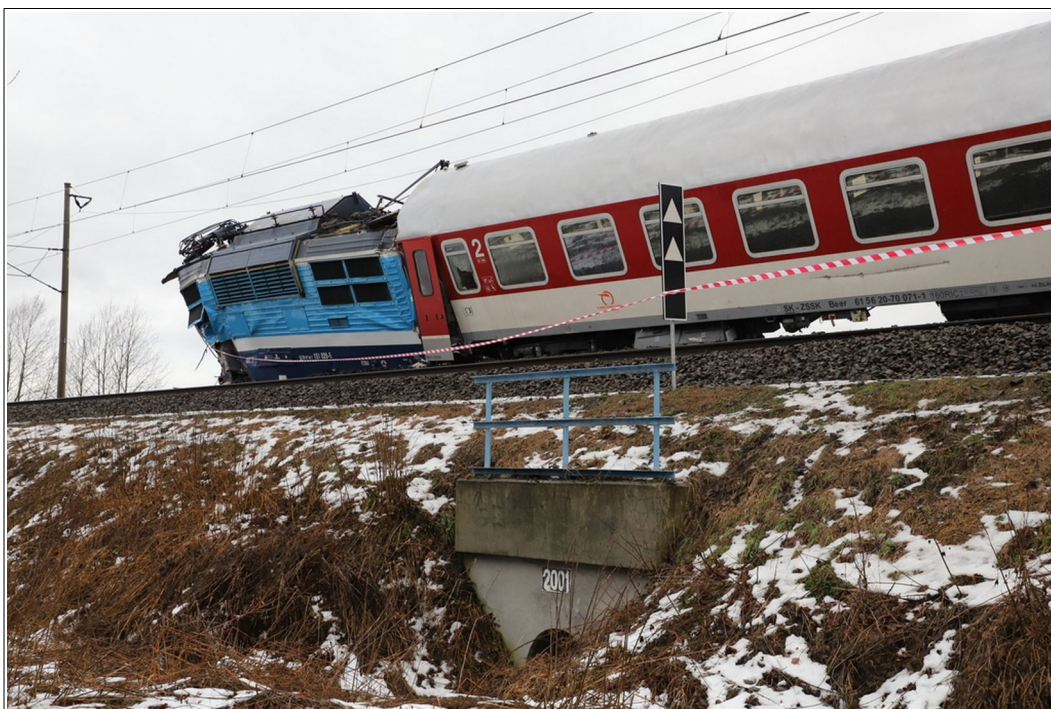
**Obr. č. 11** Snímky dokumentující vykolejené 1. TDV a HDV vlaku Ex 546 v konečném postavení po MU

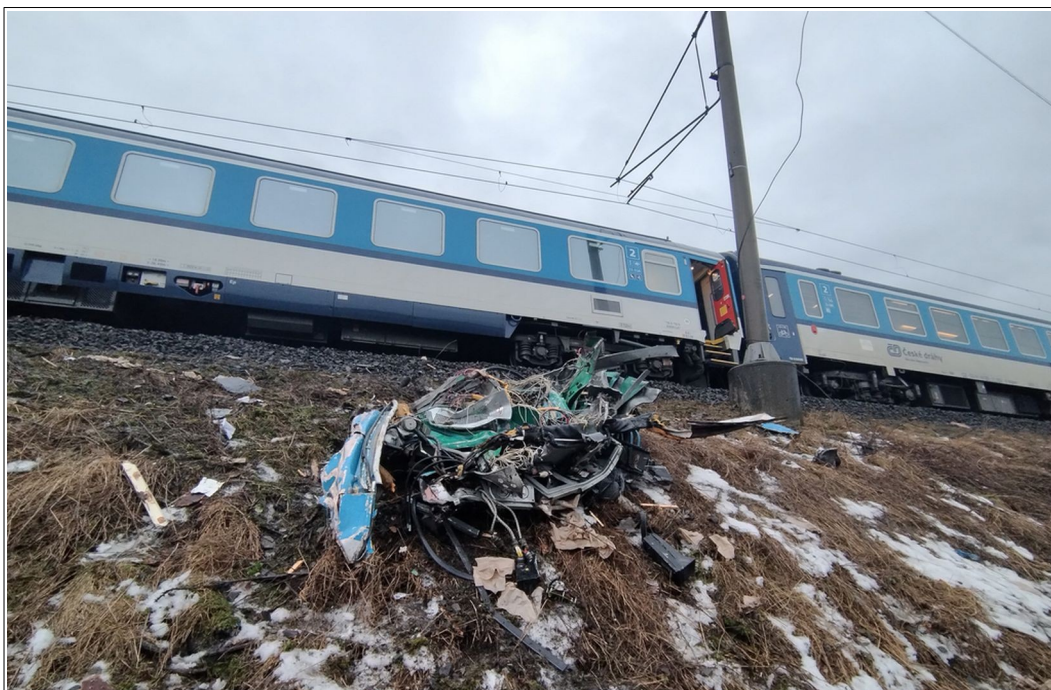
**Obr. č. 12** Torza části předního čela a ovládacího pultu stanoviště strojvedoucího přední kabiny vytržené nehodovým dějem z lokomotivní skříně HDV se nacházel vpravo na svahu zemního tělesa náspu v sousedství 4. TDV vlaku Ex 546.

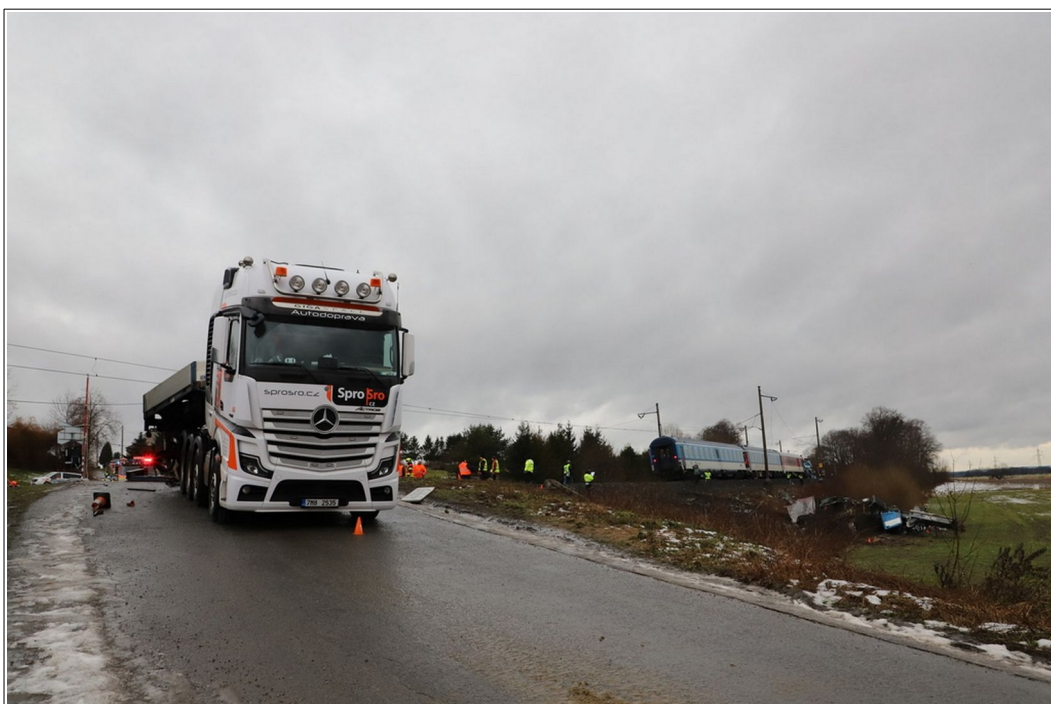
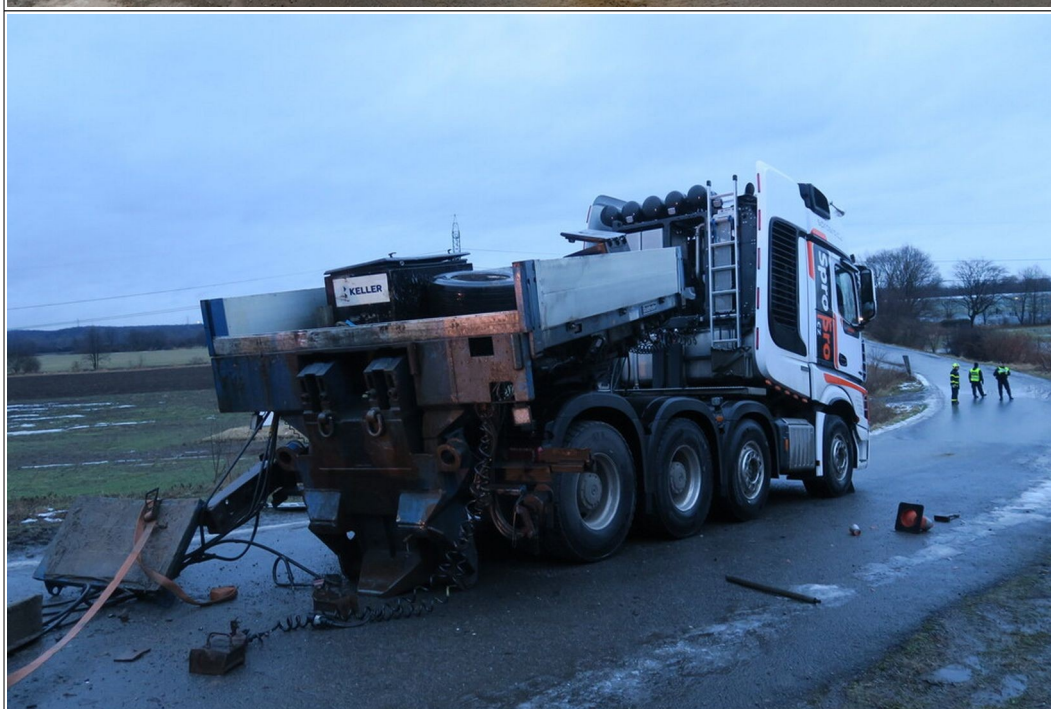
**Obr. č. 13, 14** Tahač návěsů MB v konečném postavení po MU, tzn. také v místě, kde došlo následkem uváznutí podvalníku Goldhofer k zastavení přední části jízdní soupravy. Ze spodního snímku je dobře patrná přední návěsová část podvalníku, která i po MU zůstala spojená s točnicí tahače.

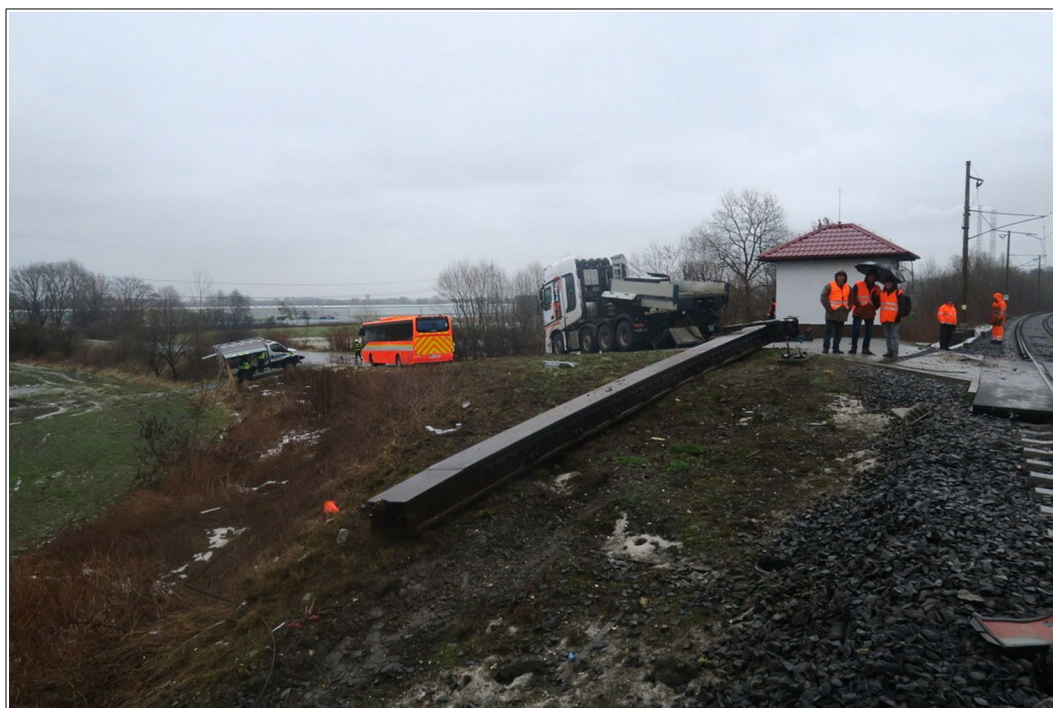
**Obr. č. 15** Pátevní rám podvalníku Goldhofer v konečné poloze po MU  
Zdroj: DI

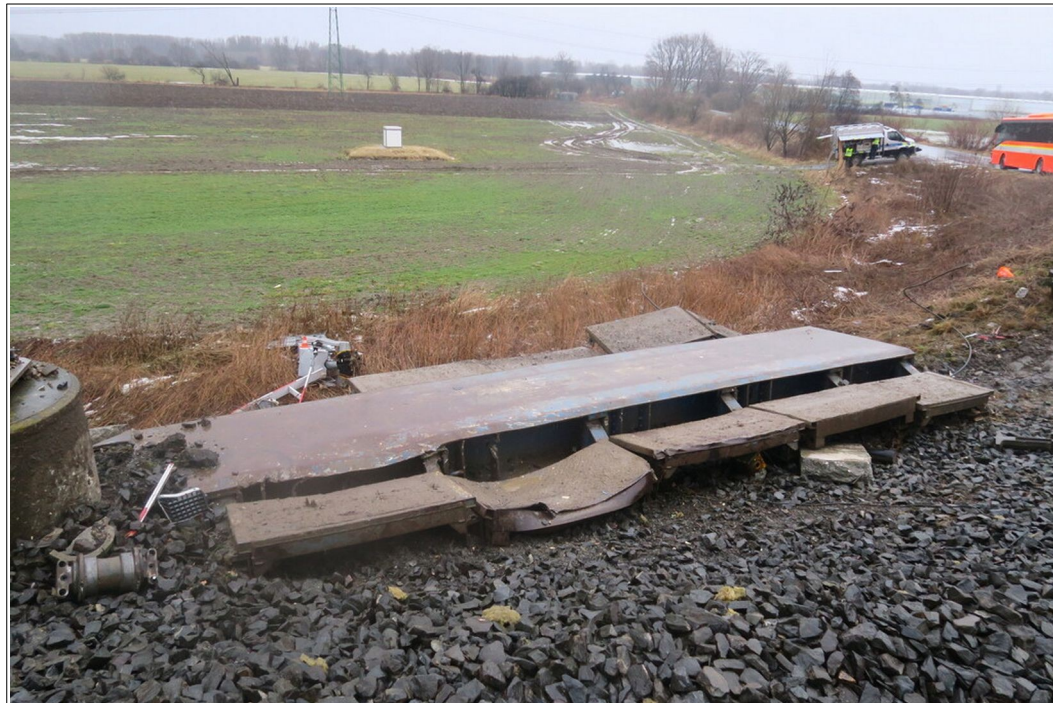
**Obr. č. 16** Přední část podvalníku Goldhofer v konečné poloze po MU  
Zdroj: DI

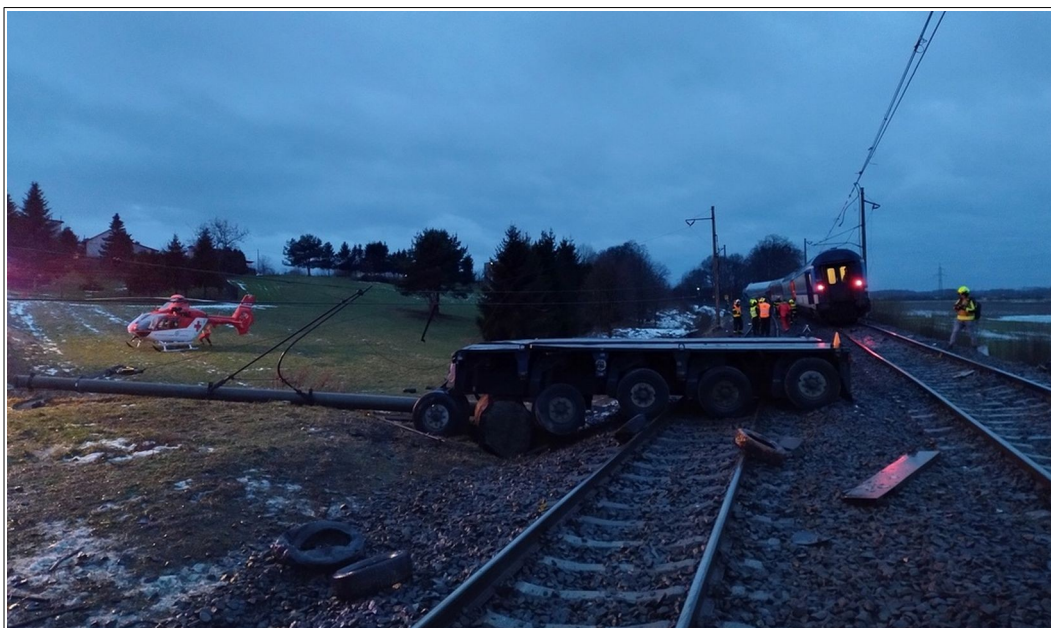
**Obr. č. 17** Zadní část podvalníku Goldhofer v konečné poloze po MU nacházející se z větší části v TK č. 1 v prostoru kolejiště za ŽP P6512. Levá část snímku dokumentuje zničenou TP č. 41. *Zdroj: DI*

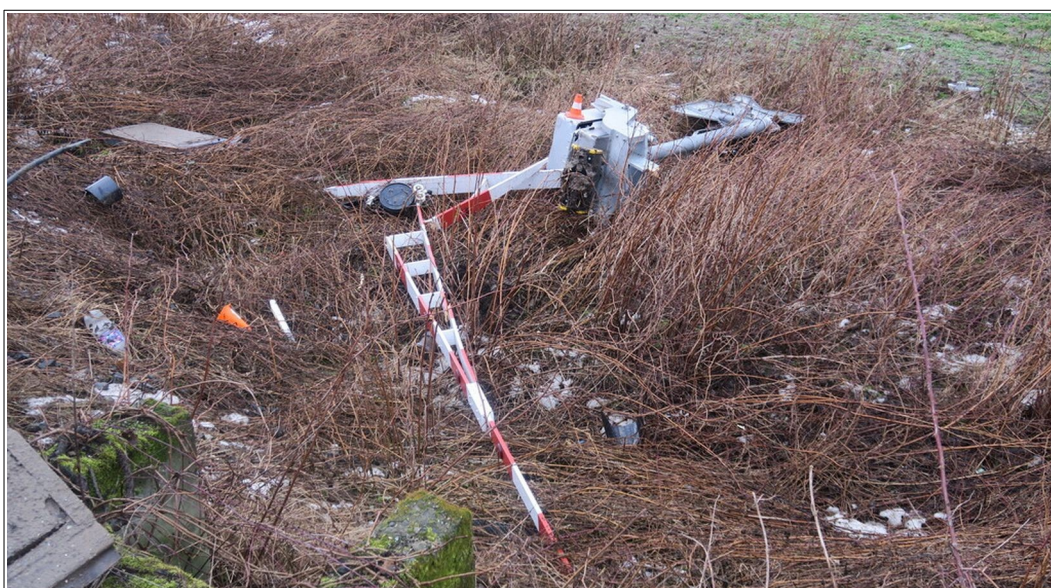
- ŽP P6512 byl zabezpečen PZZ, typu PZZ-EA, s celými závorovými břevny AŽD 99, se dvěma výstražníky AŽD 97-PV, typu V5 („A“ a „B“), na dvou stožárech s pohonem závor. Stav ochranných a bezpečnostních nátěrů byl vyhovující. Obě světelné skříňe výstražníků byly doplněny tabulkou „POZOR VLAK“ a na jejich rubových stranách opatřeny samolepicí fólií nesoucí označení ŽP alfanumerickým identifikačním kódem „P6512“;
- výstražník „B“ PZZ ŽP P6512 (nacházející se ve směru jízdy NA vpravo před ŽP) byl v době ohledání místa MU v činnosti, vč. sklopeného a nepoškozeného břevna celých závor, a to i přestože byl stožár s výstražníkem „A“ a nad ním umístěný výstražný kříž tohoto PZZ (nacházející se ve směru jízdy jízdní soupravy vlevo za ŽP) nehodovým dějem zcela poškozen vytržením z betonové patky a odhozen

- vpravo ve směru jízdy vlaku pod úhlem cca 30° ve vzdálenosti 24,18 m od místa střetnutí v TK č. 2 Dětmárovice – Bohumín (20,53 m od svého původního umístění), a to vč. zlomeného břevna celých závor, které se nacházelo ve vzdálenosti 18,39 m od místa střetnutí. Po vytržení stožáru zůstala na místě pouze betonová patka, jež byla vychýlena ze základu, a také roztržením poškozené kabelové vodiče;

**Obr. č. 18** Následkem nehodového děje zničený výstražník „A“ se nacházel i se zlomeným břevnem závory pod patou svahu zemního tělesa náspu vně TK č. 2. *Zdroj: DI*

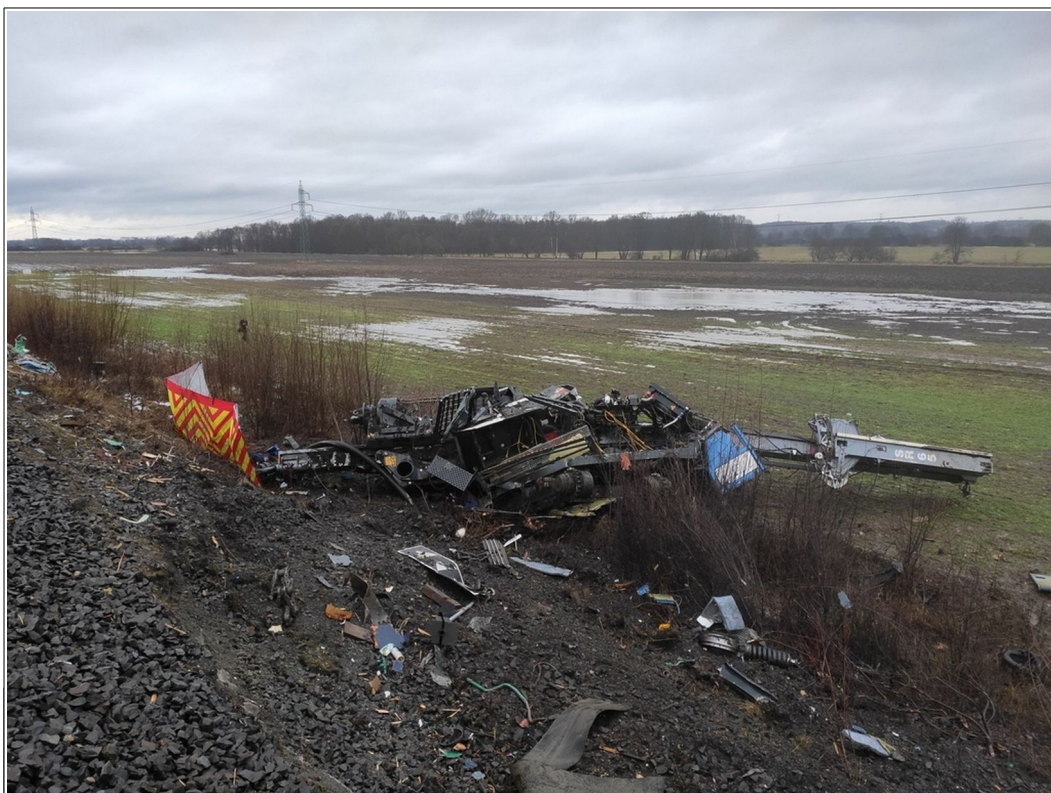
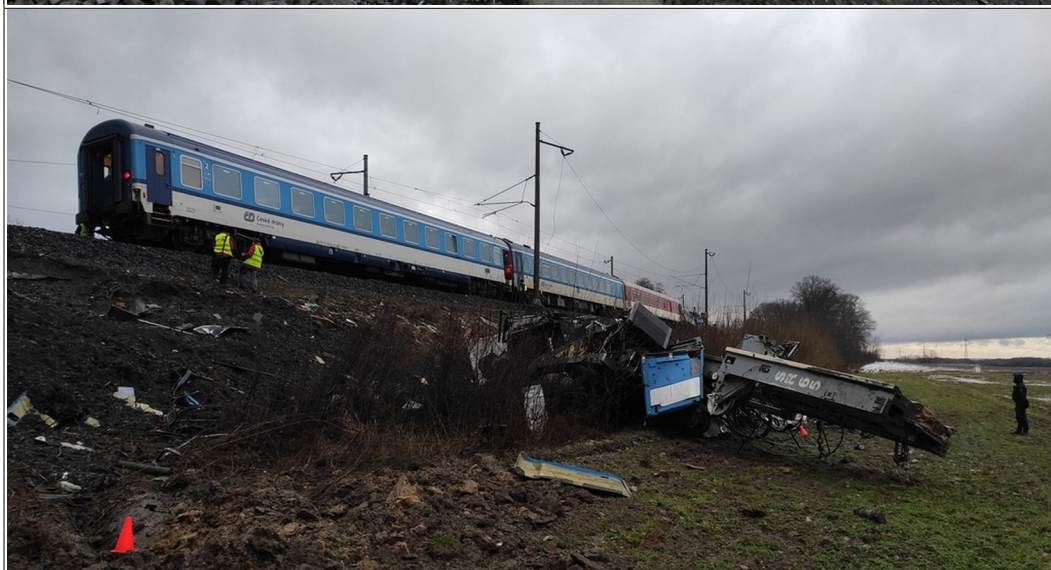
**Obr. č. 19, 20** Následkem střetnutí zničená vrtací souprava Soilmec SR-65 nacházející se v konečném poloze po MU pod patou svahu zemního tělesa náspu vně TK č. 2.  
Zdroj: DI
