# Untersuchungsbericht

Aktenzeichen: BEU-uu2021-05/004-3323

## Gefährliches Ereignis im Eisenbahnbetrieb

| Ereignisart: | Zugentgleisung |

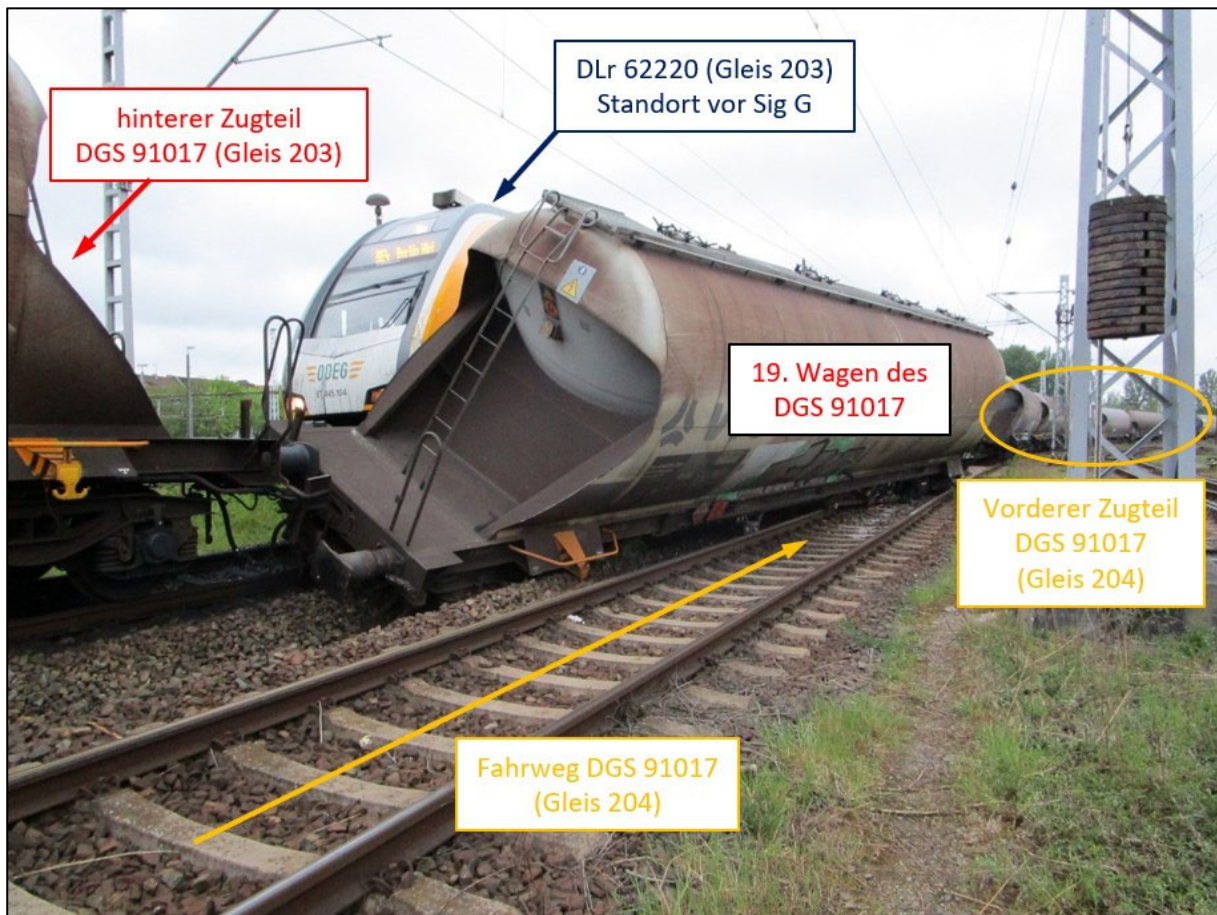
Abbildung 5: Kollisionsstelle Behälterwagen

Der Behälter des entgleisten Wagens wurde seitlich aufgerissen, so dass ca. 2 m<sup>3</sup> des noch enthaltenen Restladeguts (Steinkohlestaub) austraten. Der Triebzug wurde im Frontbereich stark beschädigt. Die nachfolgenden Abbildungen geben einen Eindruck der Unfallstelle und des Schadensausmaßes.

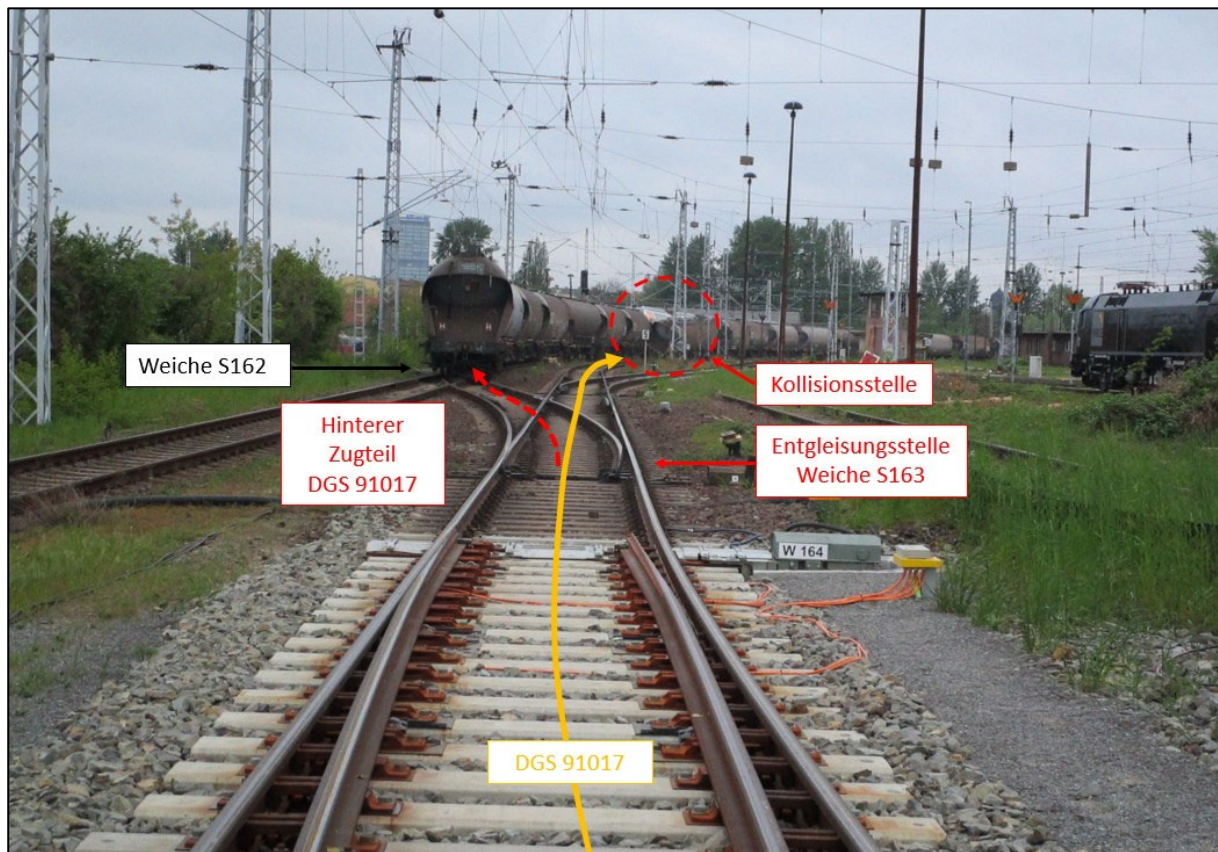
Abbildung 7: Blick in Fahrtrichtung Weiche S163

Nachfolgende Abbildung verdeutlicht den Fahrweg des DGS 91017 (orange) bzw. des hinteren Zugteils (rot gestrichelt) ab der Weiche S163 sowie die vorgefundene Weichenstellung.

Bei Anfahrt des DGS 91017 befuhr das zweite Drehgestell des 19. Wagens die sich nun in Linkslage befindliche Weiche S163, wodurch es zum zweispurigen Lauf dieses Fahrzeugs kam. Alle nachfolgenden Wagen befuhren nun die Weiche S163 in Linkslage in Richtung Gleis 203. Der Tf des DGS 91017 bemerkte seiner eigenen Aussage nach zwar ein „ziemlich schweres Anfahren“, setzte die Fahrt aber fort.

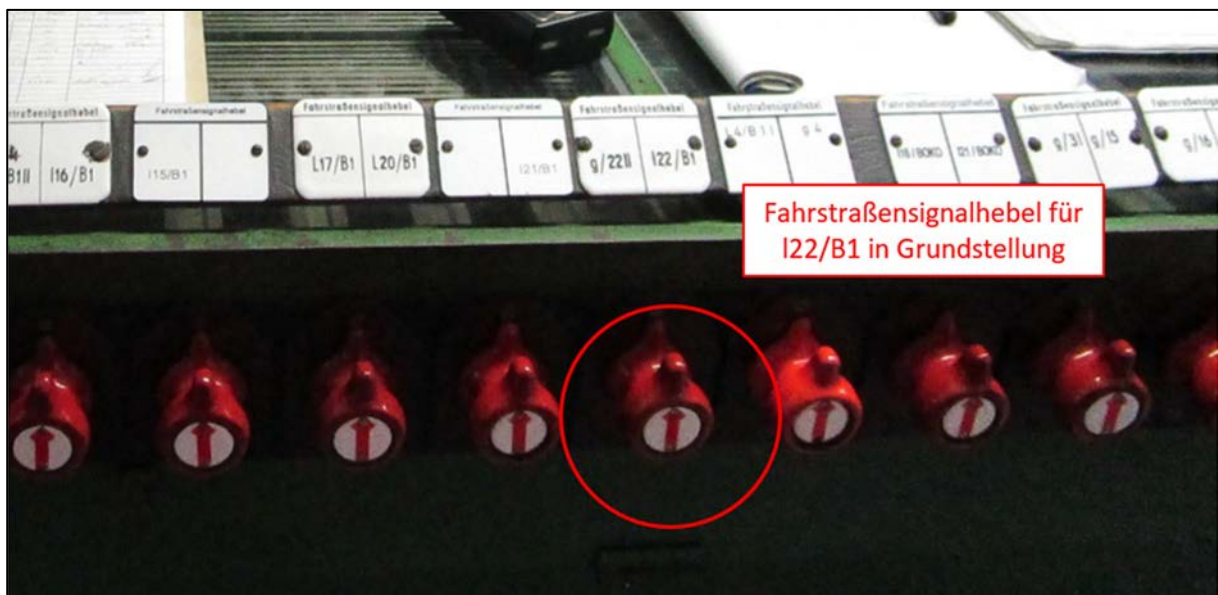
Abbildung 9: Hebelbank Fahrstraßensignalhebel

Der für die Fahrt relevante Fahrstraßensignalhebel war beim Eintreffen der BEU am Ereignisort in Grundstellung. Die Fahrstraße war aufgelöst.

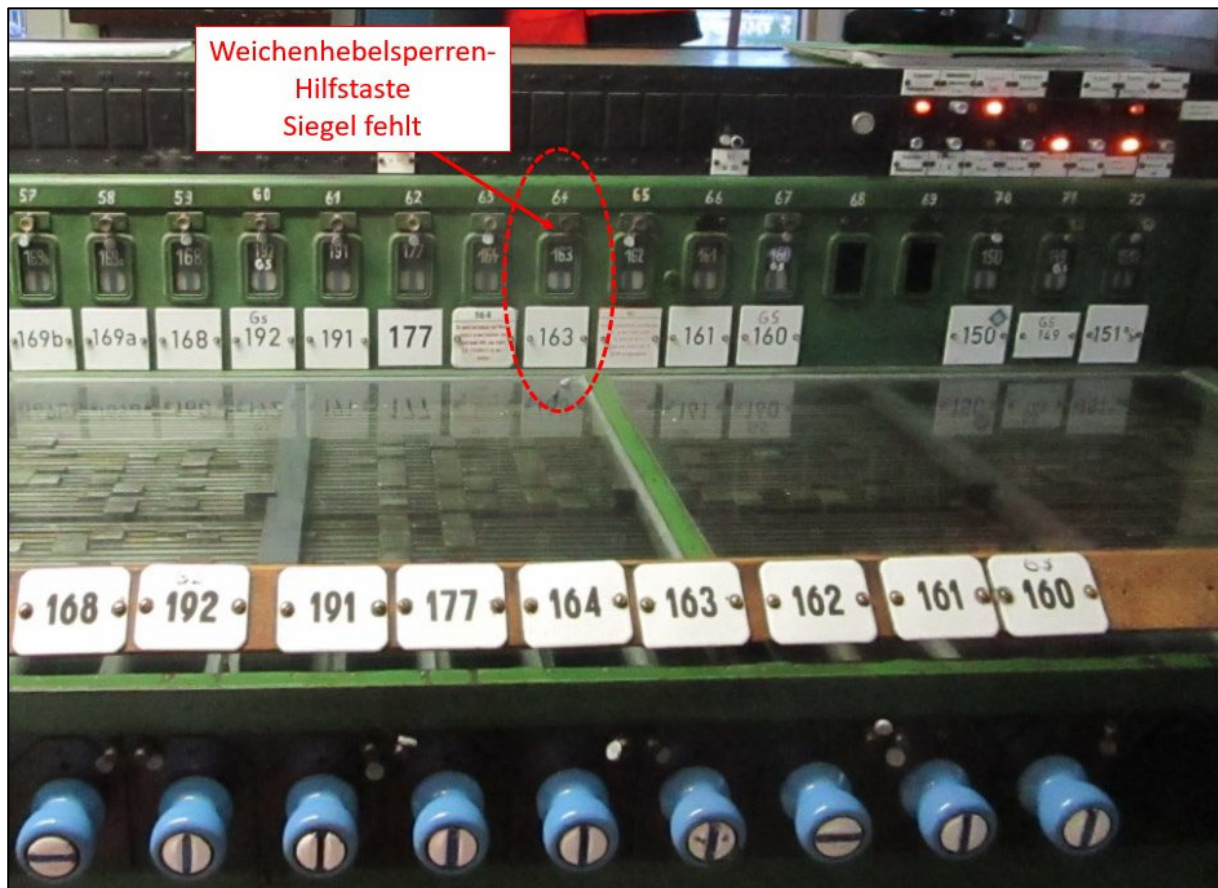
Abbildung 10: Hebelbank Weichenhebel

Der Bedienhebel der Fahrwegweiche S163 war nicht mehr im Fahrstraßenverschluss und konnte bedient werden. Der Weichenhebel S163 befand sich in Grundstellung, d. h. die Weiche S163 war zur Fahrt nach rechts nach Gleis 204 eingestellt. An der Hebelbank war erkennbar, dass das Siegel an der Weichenhebelsperren-Hilfstaste der Weiche S163 gelöst war.

Im Arbeits- und Störungsbuch fand sich dazu unter der laufenden Nummer 220 ein Eintrag mit der Uhrzeit 00:41 Uhr, dass dieses Siegel gelöst wurde. Eine Begründung war nicht angegeben. Durch das Bedienen der Weichenhebelsperren-Hilfstaste konnte eine Weiche auch dann umgestellt werden, wenn durch die Gleisfreimeldeanlage eine Besetztmeldung angezeigt wurde. Der dokumentierte Zeitpunkt dieser Hilfsbedienung lag nach dem Unfallereignis.

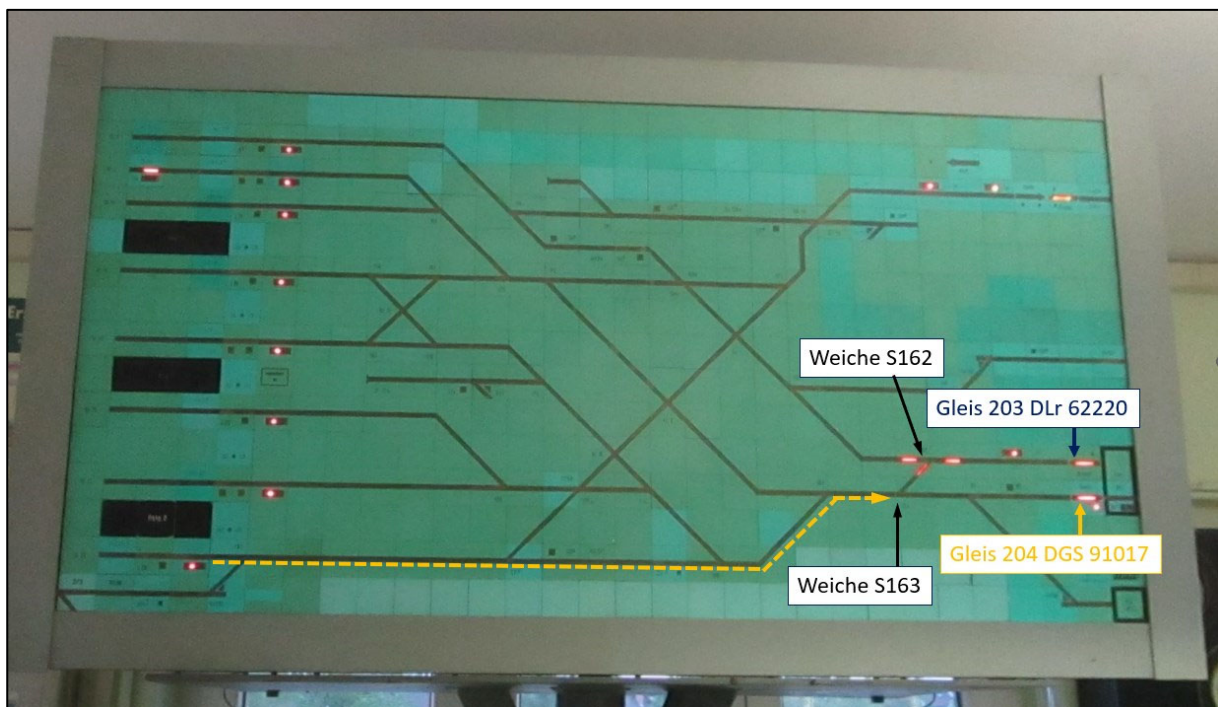
Abbildung 11: Gleisbildtafel Stw B6

Der Zugschluss bzw. der letzte Wagen des DGS 91017 befand sich nach dem Ereignis noch auf der Weiche S162. Entsprechend zeigte auf der Gleisbildtafel im Stw B6 für die Weiche S162 eine Besetztmeldung an, ebenso die Gleisabschnitte 203 und 204. Die Weiche S163 zeigte keine Besetztmeldung an. Die Anzeigen zeigten den vor Ort vorgefundenen Zustand korrekt an.

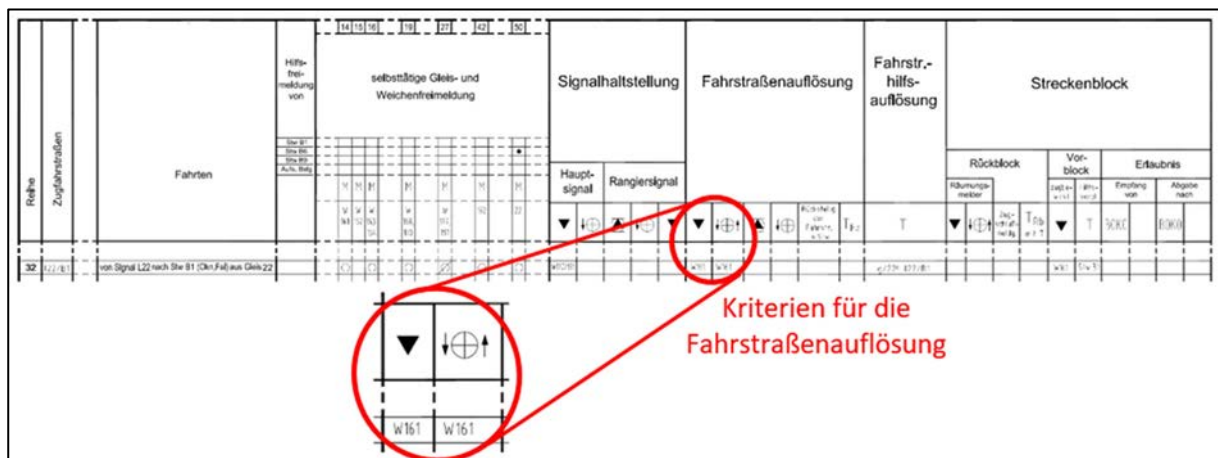
Abbildung 13: Auszug aus Verschlussplan Stw B6<sup>7</sup>

Aus dem Verschlussplan ging u. a. hervor, dass mit Befahren des Gleiskontaktes zwischen den Spitzen der Weichen S191 und S177 das Signal L22 auf Halt fiel und mit Besetzen, Befahren und Wiederfreifahren des Weichenabschnitts W161 die Fahrstraße I22/B1 zugbewirkt aufgelöst wurde. Zudem ertönte ein akustisches Weckersignal.

Der für die zugbewirkte Fahrstraßenauflösung relevante Isolierabschnitt endete, in Fahrtrichtung des DGS 91017 betrachtet, etwa 4 Meter hinter dem Grenzzeichen der Weiche S161 im km 1,240, welches sich laut sicherungstechnischem Lageplan etwa 21 Meter vor dem

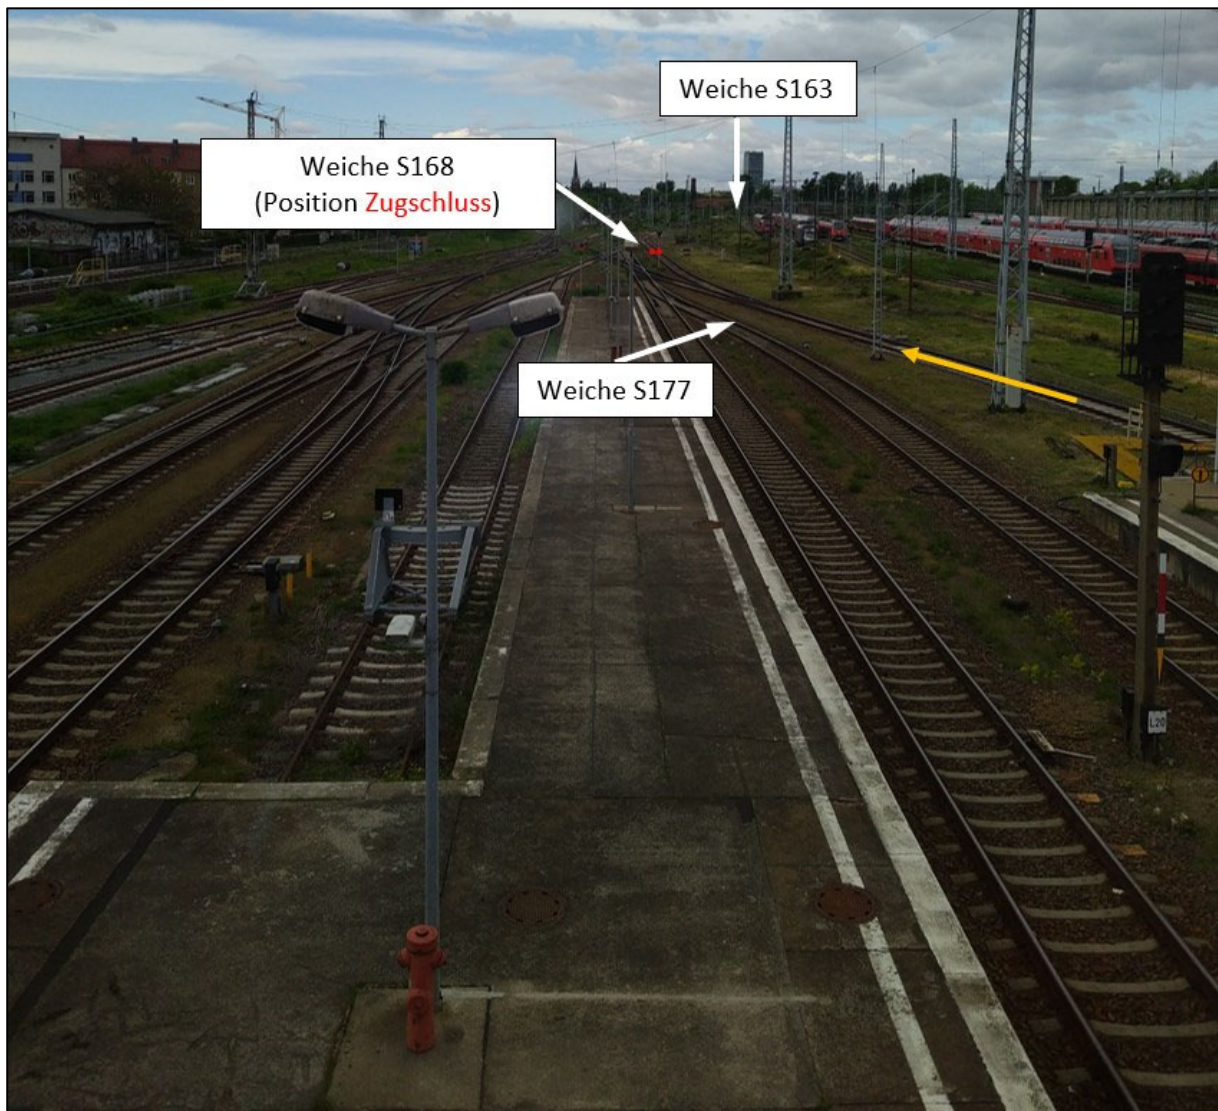
Abbildung 15: Blick aus dem Stw B6 in Richtung Ereignisort

In nachfolgender Abbildung ist der Blick auf den zu prüfenden Fahrweg aus dem Stellwerk B6 dargestellt. Der ermittelte Standort des Zugschlusses des DGS 91017 ist gekennzeichnet. Der Zugschluss bestand aus dem Signal Zg 2 mit zwei reflektierenden Schildern. Das Gleisfeld war ausgeleuchtet. Zusätzlich stand dem Fdl ein Scheinwerfer zur Verfügung. Festzustellen ist, dass bei einem Blick aus dem Fenster der Zugschluss auch bei Dunkelheit zu erkennen war. Die Feststellung, ob der Zug die Fahrstraßenzugschlussstelle passiert hatte, konnte demnach durchgeführt werden.

Allerdings war es infrastrukturell kaum möglich, vom Stw B6 aus das Freisein der Weiche S163 bei Nacht direkt per Augenschein zu prüfen. Der Zugschluss war, wie zuvor ausgeführt, erkennbar. Daher muss davon ausgegangen werden, dass die Angaben des Fdl zur Augenscheinprüfung nicht seiner Vorgehensweise zum Ereigniszeitpunkt entsprechen konnten.

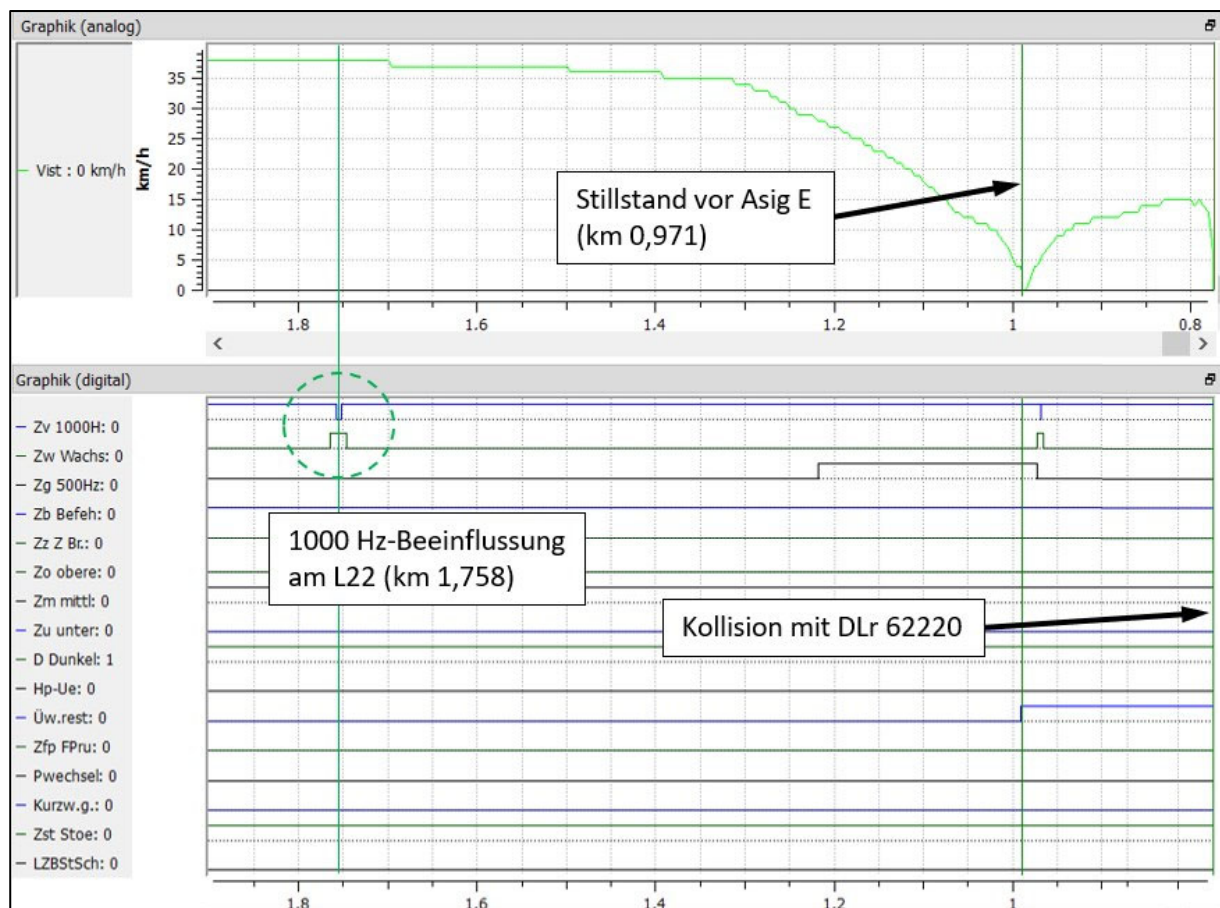
Abbildung 16: Auswertung EFR des DGS 91017

Der DGS 91017 passierte das Zsig L22 im Stellbereich B6 um 00:11:57 Uhr synchronisierter Zeit mit ca. 38 km/h. Bei der Vorbeifahrt wurde eine 1.000 Hz-Beeinflussung registriert, die der Tf mit der Bedienung der Wachsamkeitstaste quittierte. Im weiteren Verlauf kam der Zug um 00:13:50 Uhr ca. 18 Meter vor dem Asig E zum Stillstand.

Nach einer Haltezeit von 17 Minuten und 42 Sekunden fuhr der DGS 91017 um 00:31:42 Uhr synchronisierter Zeit wieder an und beschleunigte bis auf 15 km/h. Nach einer zurückgelegten Wegstrecke von 205 Metern kam der Zug nach 65 Sekunden um 00:32:47 Uhr nach einem Druckverlust in der Hauptluftleitung wieder zum Stillstand.

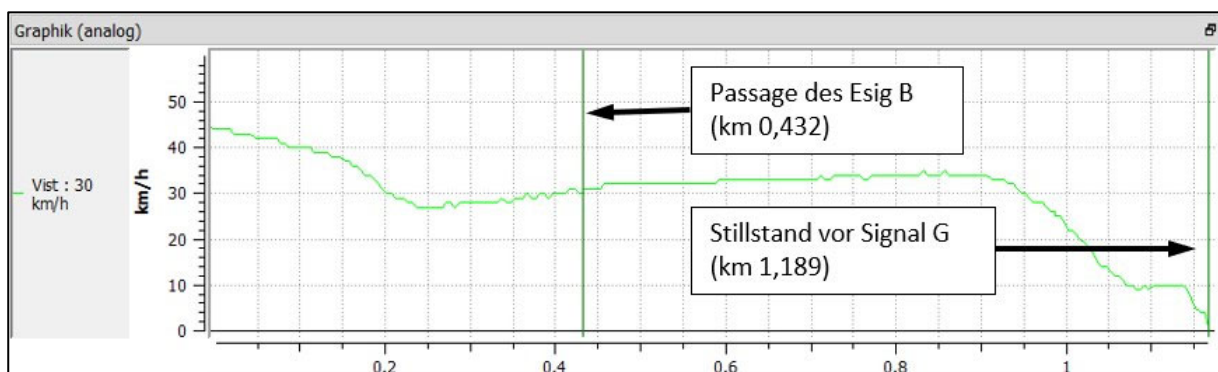
Abbildung 17: Auswertung EFR des DLr 62220

Der DLr 62220 passierte das „Halt erwarten“ zeigende Einfahrsignal B des Bf Berlin-Lichtenberg um 00:24:29 Uhr mit ca. 30 km/h. Der Tf quittierte die 1.000 Hz-Beeinflussung mit der Bedienung der Wachsamkeitstaste.

Nach weiteren 735 Metern kam der DLr 62220 ca. 22 Meter vor dem haltzeigenden Zsig G um 00:26:36 Uhr zum Stillstand. Um 00:32:37 Uhr wurde eine Wegstreckenzunahme um ca. 5 Meter registriert. Es ist anzunehmen, dass der DLr 62220 zu diesem Zeitpunkt durch die Kollision um eine geringe Wegstrecke „zurückgeschoben“ wurde.
