**ΕΘΝΙΚΟΣ ΟΡΓΑΝΙΣΜΟΣ ΔΙΕΡΕΥΝΗΣΗΣ ΑΕΡΟΠΟΡΙΚΩΝ &  
ΣΙΔΗΡΟΔΡΟΜΙΚΩΝ ΑΤΥΧΗΜΑΤΩΝ ΚΑΙ ΑΣΦΑΛΕΙΑΣ ΜΕΤΑΦΟΡΩΝ  
ΣΙΔΗΡΟΔΡΟΜΙΚΟΣ ΤΟΜΕΑΣ**

**Έκθεση Διερεύνησης οκτώ (8) συμβάντων  
παραβίασης ερυθρών φωτισμάτων από συρμούς,  
κατά τα έτη 2023 και 2024.**

*Κωδικός Έκθεσης: RL01-2026*

**Investigation Report of eight (8) SPAD's incidents during the years 2023 & 2024**

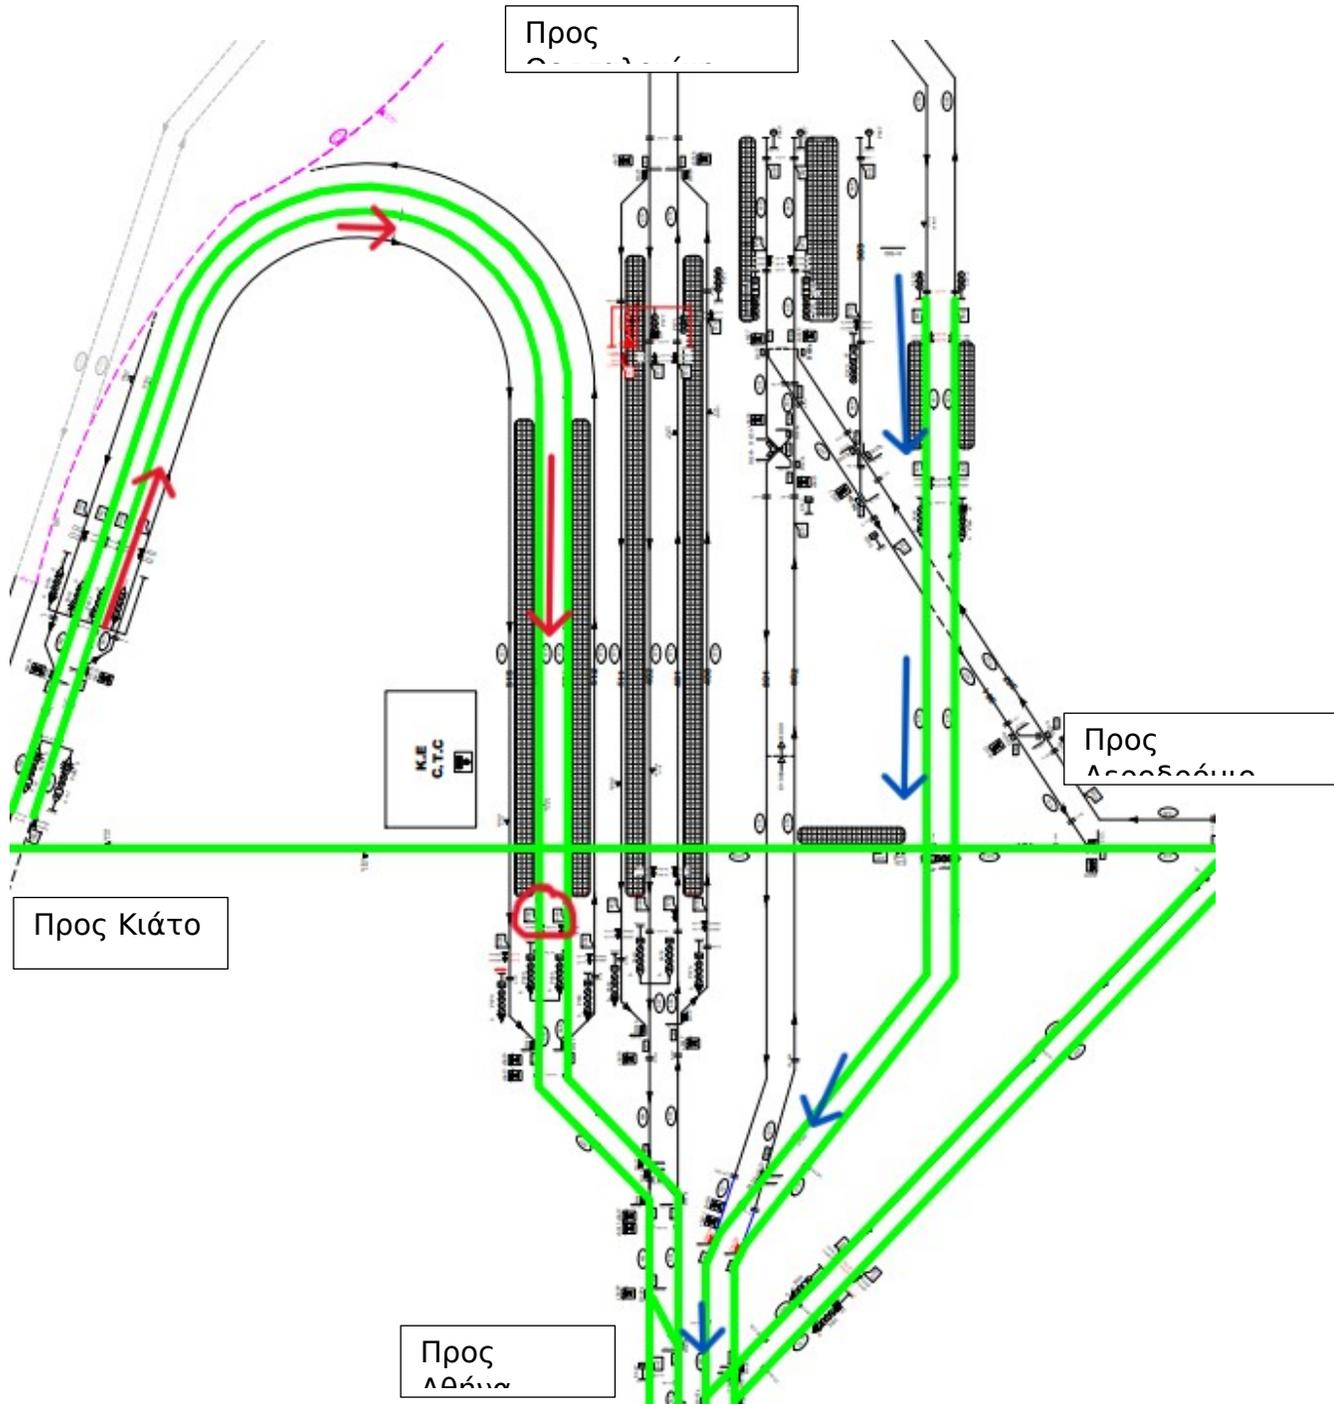
ΕΙΚΟΝΑ 1: Περιοχή ΚΕΚ ΣΚΑ (ΚΕ-CTC). Με κόκκινο χρώμα η πορεία του προαστιακού 1313 και ο κόκκινος κύκλος είναι η θέση του σηματοδότη R668. Με μπλε χρώμα η πορεία της επιβατικής IC51.

7. Την 23/12/2023 και ώρα 12:19 η επιβατική αμαξοστοιχία 1313 Κιάτο - Πειραιάς, ερχόμενη από τον ΣΣ Λιοσίων έφτασε μπροστά στο φωτόσημο Ρ668 το οποίο ήταν κόκκινο. Την ίδια στιγμή η καθυστερημένη (32 λεπτά) επιβατική αμαξοστοιχία intercity 51 Θεσσαλονίκης-Αθήνας είχε φτάσει στο σταθμό ΣΚΑ (στον οποίο δεν σταθμεύει) και ετοιμαζόταν να συνεχίσει προς ΣΣ Αγίων Αναργύρων.

9. Αντίστοιχα ο συρμός 1313 κατά την προσέγγισή του στο ΣΚΑ βρήκε μπροστά του αρχικά το προειδοποιητικό φωτόσημο Ρ646 με ένδειξη πορτοκαλί (σε απόσταση περίπου 1.200 μ. προ του φωτοσήματος Ρ668) αλλά δεν εφάρμοσε έγκαιρα την πέδηση ώστε να σταθμεύσει προ του επόμενου φωτοσήματος Ρ668 που ήταν ερυθρό.

10. Μόλις η σταθμάρχης είδε ότι ο συρμός 1313 συνέχιζε χωρίς να επιβραδύνει, επενέβη άμεσα μέσω Ρ/Τ δίνοντάς την εντολή «ΚΙΑΤΟ να παραμείνει στο ΣΣ ΣΚΑ διότι αναμένεται η αμαξοστοιχία 51». Επειδή δεν έλαβε απάντηση επενέβη και ο προϊστάμενος του ΣΚΑ καλώντας την αμαξοστοιχία 1313 και λέγοντας «τι κάνετε ρε παιδιά». Ο μηχανοδηγός τότε απαντά «τι κάνουμε δεν μας κάλεσε κανείς». Ο προϊστάμενος ΣΚΑ τον ρώτησε «το κόκκινο δεν το είδατε» και αμέσως η αμαξοστοιχία σταμάτησε κάνοντας χρήση ακαριαίας πέδης.

11. Η αμαξοστοιχία πάρα την ακαριαία πέδη υπερέβη το φωτόσημο και σταμάτησε μετά από αυτό. Το μήκος υπέρβασης όμως ήταν τέτοιο που δεν προκάλεσε προβλήματα στην ρύθμιση της κυκλοφορίας και ως εκ τούτου δεν κλήθηκε από τον κεντρικό χειριστή του ΣΚΑ να κάνει πίσω για να ελευθερώσει το κύκλωμα γραμμής. Μετά τη διέλευση της αμαξοστοιχίας 51, η αμαξοστοιχία 1313 συνέχισε την πορεία της.

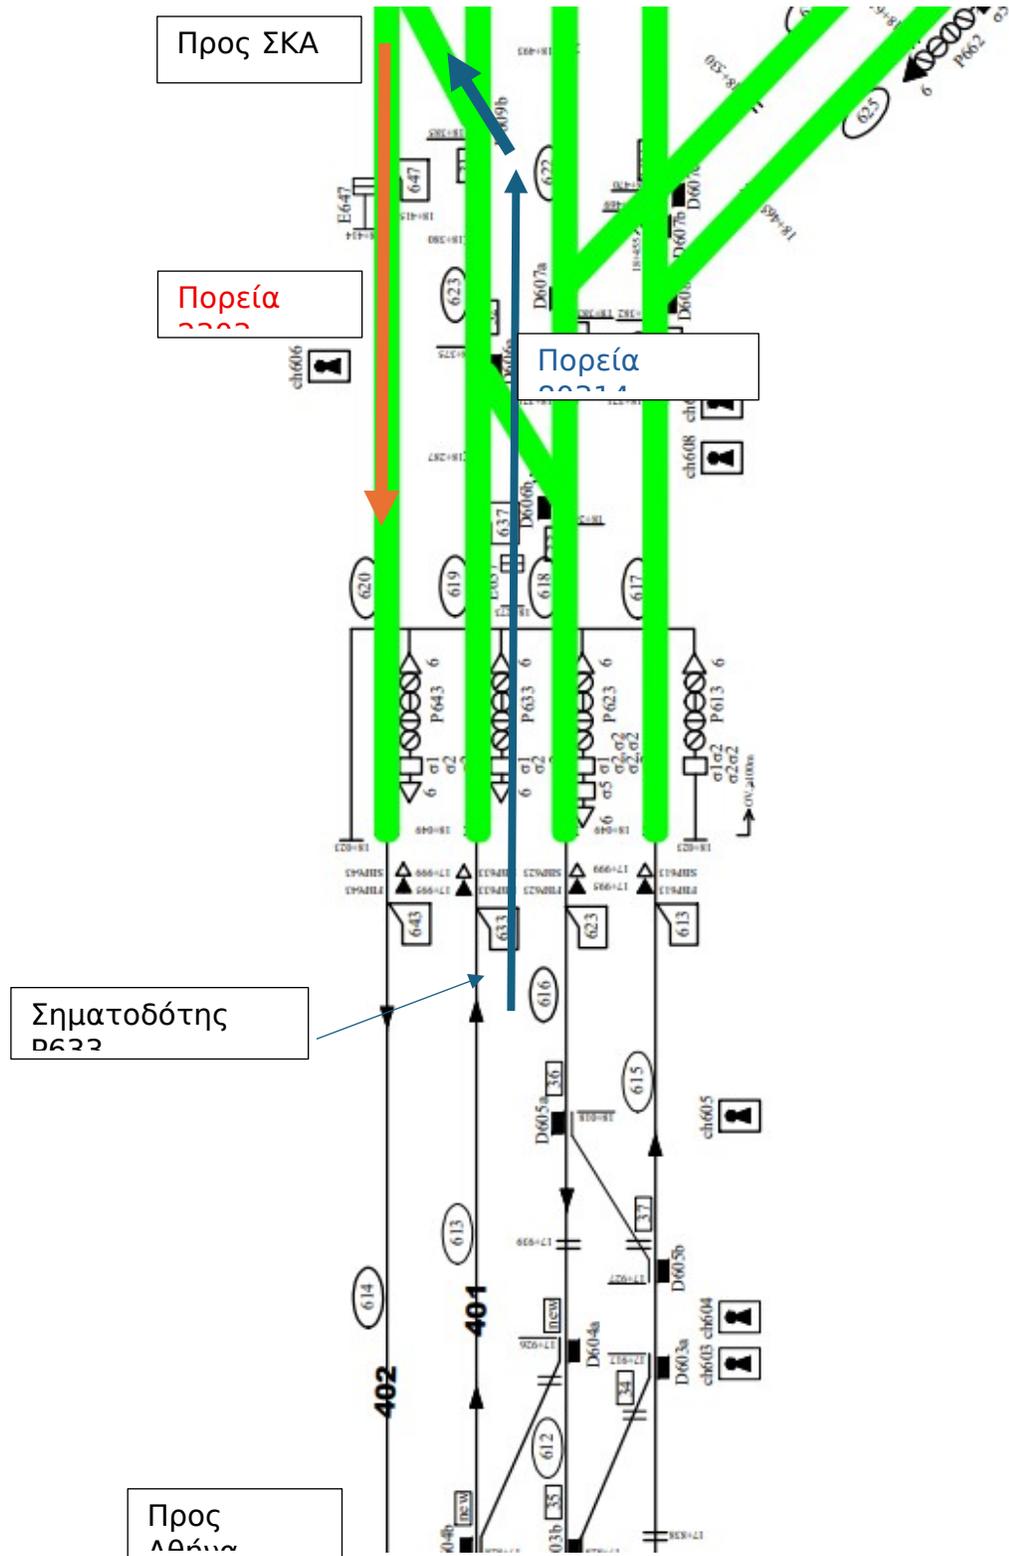
ΕΙΚΟΝΑ 2. Διάγραμμα Γραμμολογίας και Σηματοδότησης μεταξύ ΣΣ ΚΕΚ-ΣΚΑ και ΣΣ Αγίων Ανάργυρων

16. Την 18/2/2024 και περίπου ώρα 22:10 η εμπορική αμαξοστοιχία 80314 εκτελούσε δρομολόγιο με κατεύθυνση από την Αθήνα στο Θριάσιο. Ο σταθμάρχης κυκλοφορίας θέλησε να δώσει προτεραιότητα στην επιβατική 2303 η οποία έκανε το δρομολόγιο ΚΙΑΤΟ -ΑΙΡ (Άγιος Ιωάννης Ρέντης) και έκανε στον ηλεκτρονικό πίνακα χειρισμού την αντίστοιχη χάραξη.

17. Επίσης έδωσε στην εμπορική 80314 την εντολή να σταθμεύσει προ του φωτοσήμου Ρ633 με το προφορικό τηλεγράφημα «μέχρι το ερυθρό 633, να κατέβει το ΚΙΑΤΟ και σου ανοίγω». Ο μηχανοδηγός του απάντησε ως όφειλε με την επανάληψη του τηλεγραφήματος με τη φράση «με 6 το 633 και μετά μου ανοίγεις, οκ από εμάς το 1».

18. Από καταγραφές των συνομιλιών τους προκύπτει ότι υπήρξε εσφαλμένη αντίληψη στη φράση του σταθμάρχη «...μέχρι το ερυθρό 633...», από τον μηχανοδηγό της εμπορικής ο οποίος ανταπάντησε στο τηλεγράφημά του ότι «...με 6 το 633...».

19. Μην αντιλαμβανόμενοι σωστά την εντολή οι μηχανοδηγοί της 80314 πέρασαν το φωτόσημο 633 και τη στιγμή εκείνη, βλέποντας ότι οι αλλαγές δεν ήταν ορθά διευθετημένες, πραγματοποίησαν πέδη και κατάφεραν να σταματήσουν τον συρμό προ των αλλαγών.

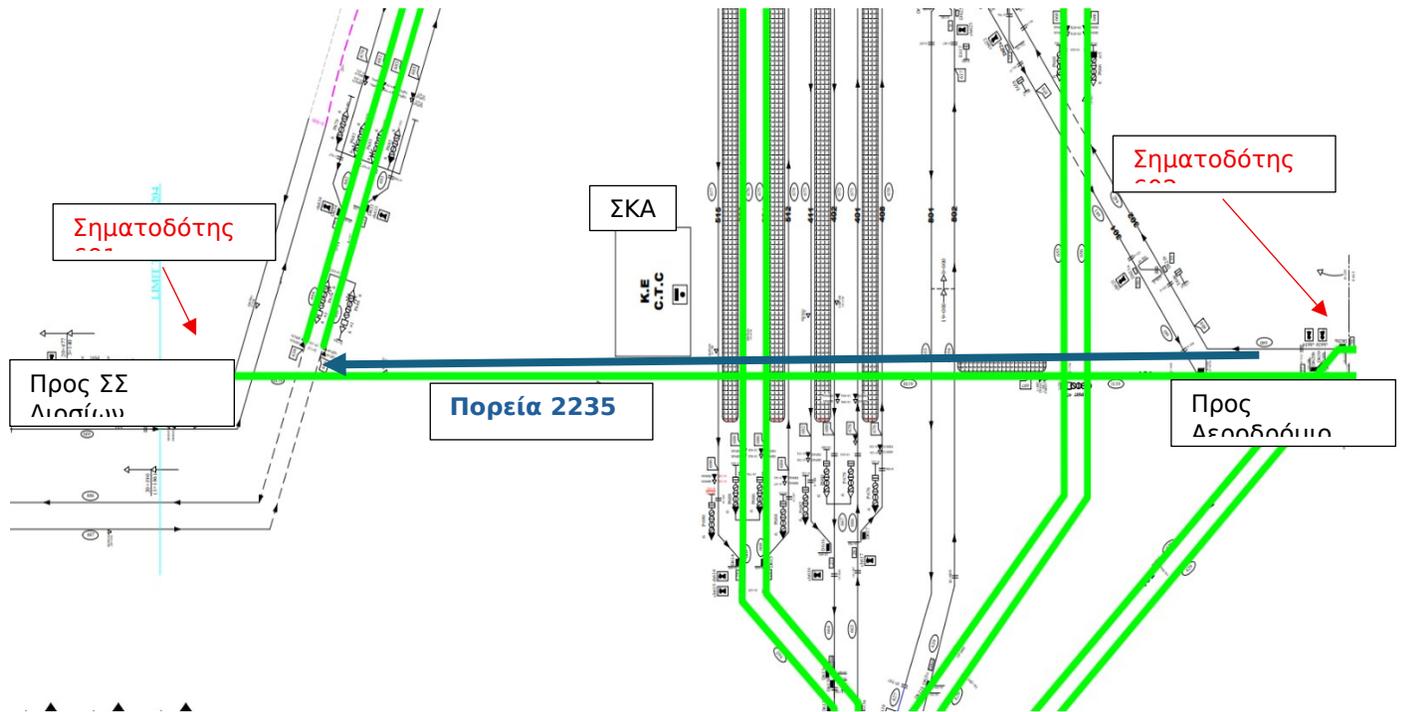
ΕΙΚΟΝΑ 3. Διάγραμμα Γραμμολογίας και Σηματοδότησης μεταξύ ΣΣ ΚΕΚ-ΣΚΑ και ΣΣ Λιοσίων

25. Την 9-3-2024 η αμαξοστοιχία 2235 εκτελούσε το δρομολόγιο Αεροδρόμιο-Ανω Λίοσια. Η αμαξοστοιχία πλησιάζοντας τον σταθμό του ΣΚΑ είδε το κυρίως φωτόσημο (P602) αναμμένο με δύο πορτοκαλί φώτα, δηλαδή προειδοποιητικό ότι το επόμενο φωτόσημο, P691, θα είναι κόκκινο. Η αμαξοστοιχία πέρασε το P602, έφτασε στο ΣΣ ΣΚΑ όπου και αποβίβασε/επιβίβασε τους επιβάτες.

26. Ακολούθως συνέχισε την πορεία της αναχωρώντας από τον ΣΣ ΣΚΑ για το ΣΣ Ανω Λιοσίων και σε περίπου 700 μέτρα συνάντησε το φωτόσημο P691 το οποίο ήταν κόκκινο. Καθώς δεν ήταν έτοιμος να σταματήσει (παρότι είχε λάβει προειδοποίηση από το προηγούμενο φωτόσημο), μόλις αντιλήφθηκε ότι δεν είχε γίνει χάραξη για τον συρμό του ενεργοποίησε την ακαριαία πέδη.

27. Σύμφωνα με την ταινία ταχογράφου, η αμαξοστοιχία 2235 κινούταν με ταχύτητα 53,49 km/h μικρότερη της προβλεπόμενης δρομολογιακής η οποία είναι 60 km/h. Για την ακινητοποίηση του συρμού μετά την ενεργοποίηση της ακαριαίας πέδης απαιτήθηκαν 296 m, ενώ η ολική απόσταση που διένυσε ο συρμός, από την αναχώρησή του από το ΣΚΑ έως την ακινητοποίησή του είναι 1067 m.

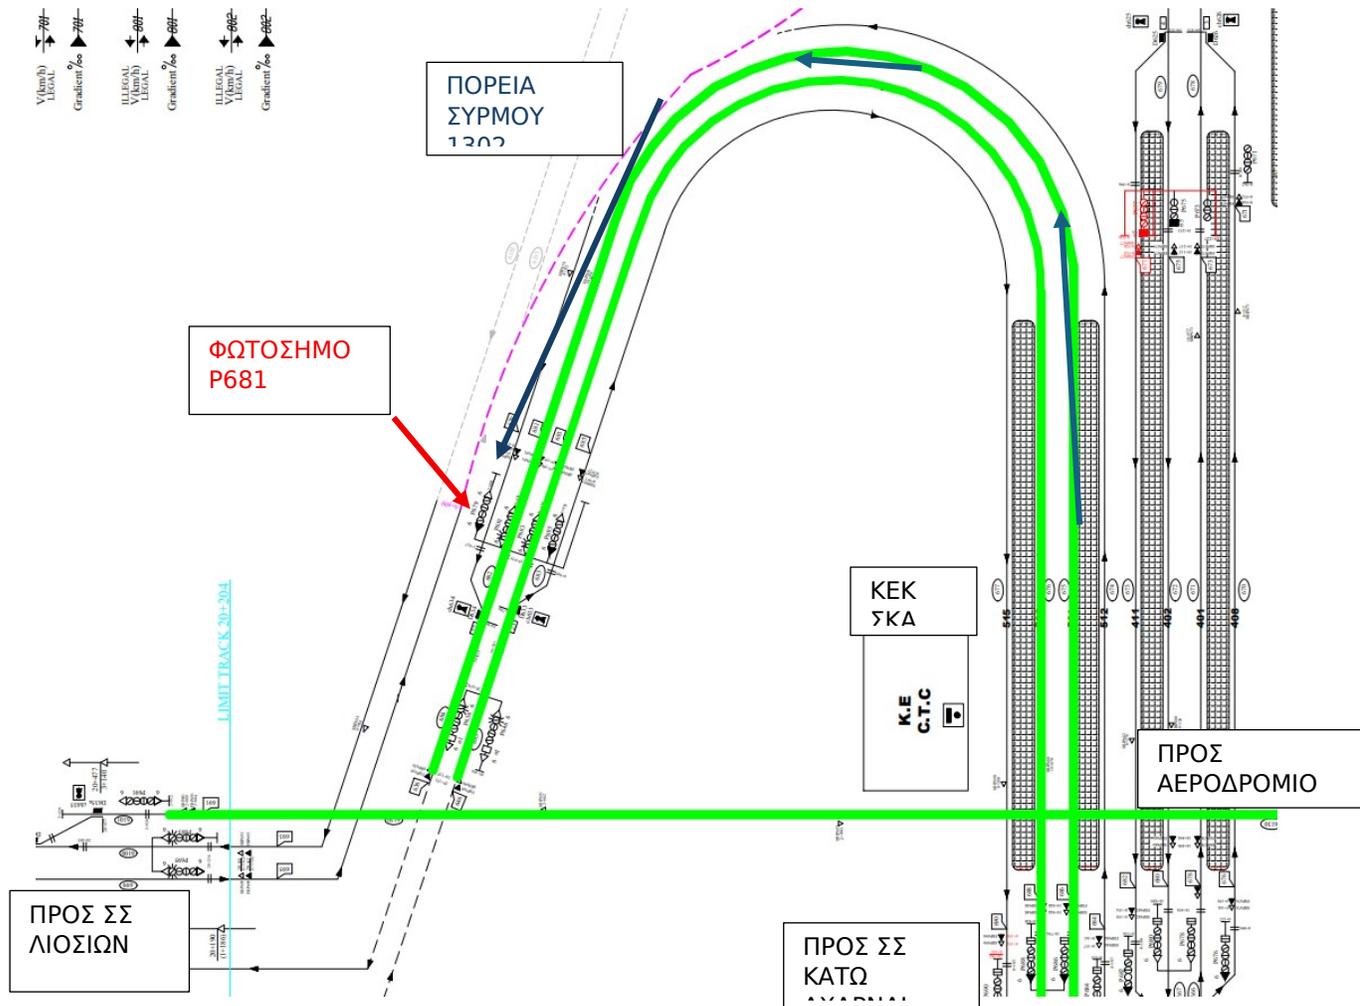
ΕΙΚΟΝΑ 5. Διάγραμμα Γραμμολογίας και Σηματοδότησης περιοχής Σιδηροδρομικών Σταθμών ΚΕΚ-ΣΚΑ

42. Ο συρμός μετά το ΚΕΚ ΣΚΑ πέρασε το σηματοδότη Ρ686 που ήταν πορτοκαλί, ήτοι προειδοποιητικός ότι ο επόμενος σηματοδότης Ρ681 θα ήταν ερυθρός. Την συγκεκριμένη στιγμή σύμφωνα με την αναφορά του μηχανοδηγού υπήρχε ελαφριά βροχή.

43. Το ανωτέρω μαζί με πιθανό λάθος υπολογισμό του μήκους πέδησης (από πλευράς μηχανοδηγού) οδήγησαν το συρμό να παραβιάσει το φωτόσημο ερυθρού φωτιστήριου Ρ681 κατά λίγες δεκάδες μέτρα (10 έως 15m σύμφωνα με τον μηχανοδηγό).

45. Ο μηχανοδηγός αρχικά ενεργοποίησε την ηλεκτρική πέδη και στην συνέχεια (όταν αντιλήφθηκε ότι δεν σταματούσε έγκαιρα) ενεργοποίησε την ακαριαία πέδη. Σύμφωνα με τα στοιχεία του ταχογράφου η ακαριαία πέδη ενεργοποιήθηκε στις 6:49:14 όταν ο συρμός είχε ταχύτητα περίπου 12 km/hr. Ο συρμός ακινητοποιήθηκε στις 6:49:22 και συνολικά ο συρμός είχε ολισθήσει (ενώ ήταν σε διαδικασία φρεναρίσματος) κατά 159m.

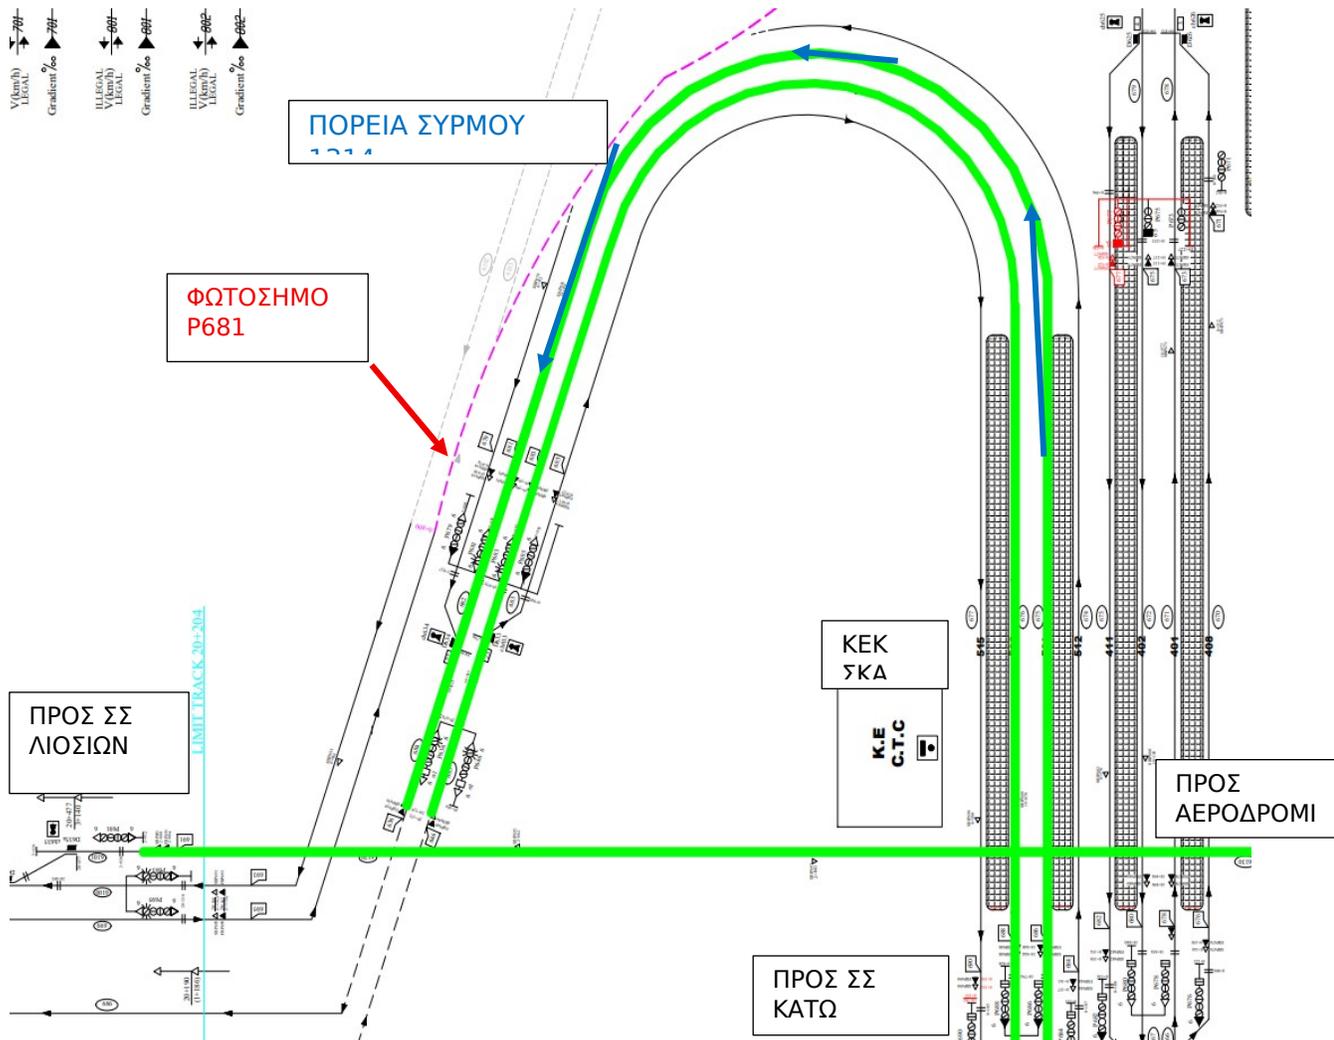
ΕΙΚΟΝΑ 7. Διάγραμμα Γραμμολογίας και Σηματοδότησης περιοχής Σιδηροδρομικών Σταθμών ΚΕΚ-ΣΚΑ

58. Σύμφωνα με την αναφορά του μηχανοδηγού μετά την αναχώρησή του (από το ΣΣ Κάτω Αχαρνών) και κινούμενος προς το ΣΣ Λιοσίων διαπίστωσε ότι το φωτόσημο P681 ήταν ερυθρό και ζήτησε οδηγίες από το ΚΕΚ-ΣΚΑ. (Προσοχή στο ίδιο φωτόσημο P681 συνέβη και το ανωτέρω Συμβάν Ε. στις 20-3-2024)

60. Ο μηχανοδηγός της 1314 δήλωσε ότι θεώρησε ότι η εντολή του σταθμάρχη Λιοσίων δόθηκε σε αυτόν και όχι στο συρμό 1315. Να διευκρινιστεί ότι οι συνομιλίες μέσω ασυρμάτου TETRA (στην περιοχή ΣΚΑ-ΚΙΑΤΟ και ΣΚΑ-ΑΕΡΟΔΡΟΜΙΟ) και μέσω ασυρμάτου VHF (στο υπόλοιπο δίκτυο) ακούγονται από όλους τους σταθμάρχες και τους μηχανοδηγούς της περιοχής (δηλαδή το σύστημα επικοινωνίας είναι ανοικτό σε όλους και όχι από έναν προς έναν).

61. Ο μηχανοδηγός της 1314 αφού άκουσε την λάθος εντολή χωρίς να την επαναλάβει ως όφειλε βάση ΓΚΚ (δικλείδα ασφαλείας), εκκίνησε τον συρμό και παραβίασε το ερυθρό φωτόσημο P681 στο τέλος της αποβάθρας του ΣΣ Πύργου Βασιλίσσης. Ο σταθμάρχης επικοινωνήσε άμεσα με τον οδηγό και του ζήτησε να σταθμεύσει, όπως και έγινε τελικά, έχοντας όμως παραβιάσει το φωτόσημο κατά περίπου 230 μέτρα. Ο σταθμάρχης του ΚΕΚ-ΣΚΑ λίγο αργότερα του έδωσε εντολή να συνεχίσει έως το ΣΣ Λιοσίων χωρίς να του δοθεί κάποιο νέο τηλεγράφημα.

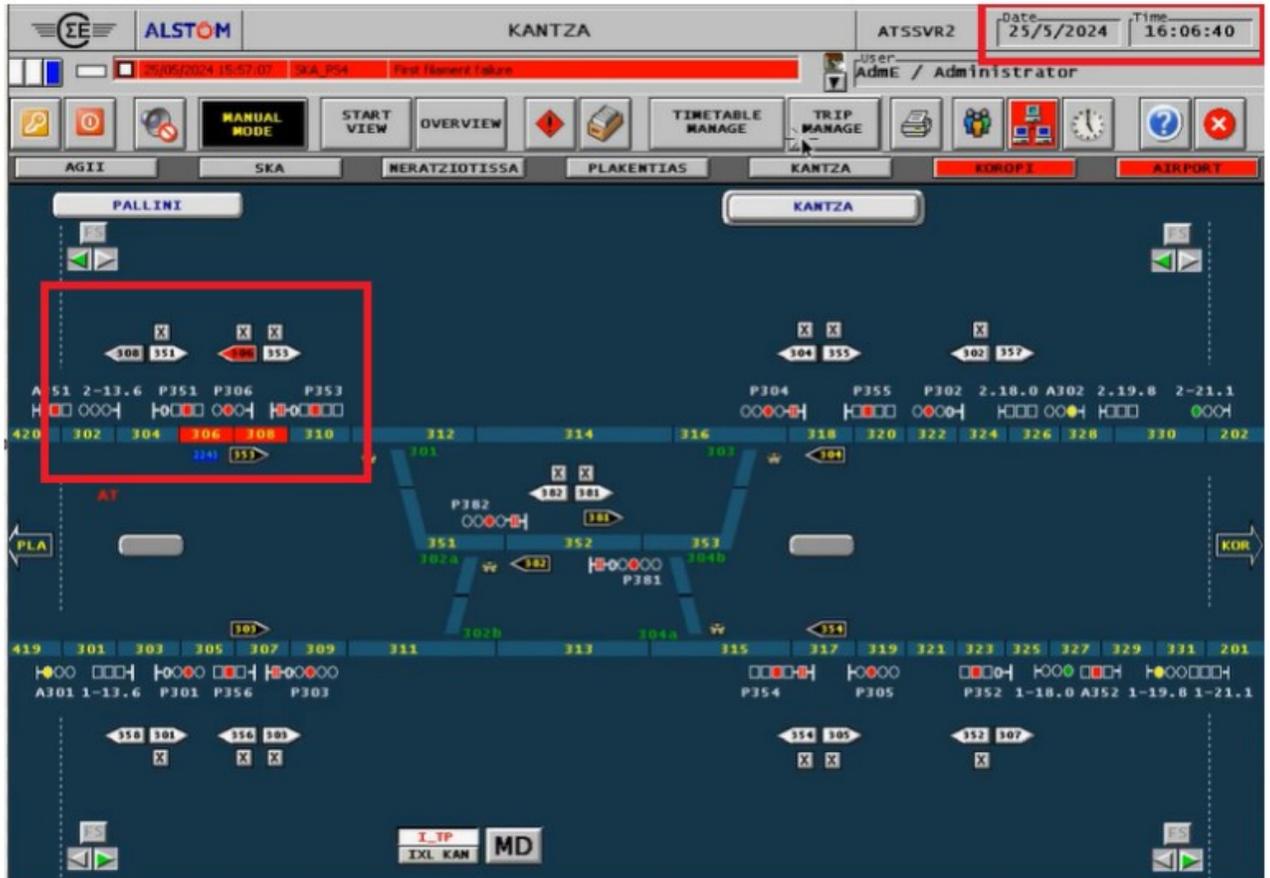
ΕΙΚΟΝΑ 8. Καταγραφή του Συστήματος Τηλεδιοίκησης του ΚΕΚ ΣΚΑ για την 25-5-2024 και ώρα 16:06:40, στην οποία απεικονίζεται ο συρμός 2243 να παραβιάζει τον ερυθρό σηματοδότη P306 (εντός του κόκκινου πλαισίου). Πηγή : «ΠΟΡΙΣΜΑΤΙΚΗ ΕΚΘΕΣΗ ΑΝΑΛΥΣΗΣ ΔΕΔΟΜΕΝΩΝ ΠΕΡΙΣΤΑΤΙΚΟΥ, ALSTOM».

65. Την 25/5/2024 η αμαξοστοιχία 2243 εκτελούσε το δρομολόγιο Αεροδρόμιο - Άνω Λιόσια με την ηλεκτράμαξα DESIRO 460,11/211. Ο συρμός περί ώρας 16:02 εκκίνησε από ΣΣ ΠΑΙΑΝΙΑΣ - ΚΑΝΤΖΑΣ να πάει προς ΣΣ ΠΑΛΛΗΝΗΣ. Ο μηχανοδηγός βρήκε μπροστά του το ερυθρό φωτόσημο P306 και μην έχοντας λάβει εγκαίρως μέτρα για την έγκαιρη ακινητοποίηση του συρμού, παρόλη την ακαριαία πέδη, δεν κατάφερε να σταματήσει προ του φωτοσήμου και το παραβίασε.

66. Από τον ταχογράφο TELOC της συγκεκριμένης αμαξοστοιχίας προκύπτει ότι η ταχύτητα κατά την ενεργοποίηση της ακαριαίας πέδης ήταν 112,28 km/hr με επιτρεπόμενη 120 km/hr. Η ακαριαία πέδη απενεργοποιήθηκε 325m μετά την ενεργοποίησή της και για την πλήρη ακινητοποίηση του συρμού χρειάστηκαν άλλα 92 m. Δηλαδή η συνολική απόσταση που χρειάστηκε για να ακινητοποιηθεί από 112,28 km/hr σε 0 km/hr ήταν 417 m. Επίσης στα τελευταία 19 m ο συρμός εμφάνισε ολίσθηση.
