## RAPORT DE INVESTIGARE

privind accidentul feroviar produs la data de 16.03.2025, ora 21:25, pe raza de activitate a Sucursalei Regionale CF Cluj, secția de circulație Cluj Napoca - Oradea, între stația CFR

Tileagd și halta de mișcare Oșorhei, la km 642+472, în circulația trenului de marfă nr.66103416 prin deraierea vagonului nr.31533541048-8, al 14 - lea din compunerea trenului, de cel de-al doilea boghiu, în sensul de mers.

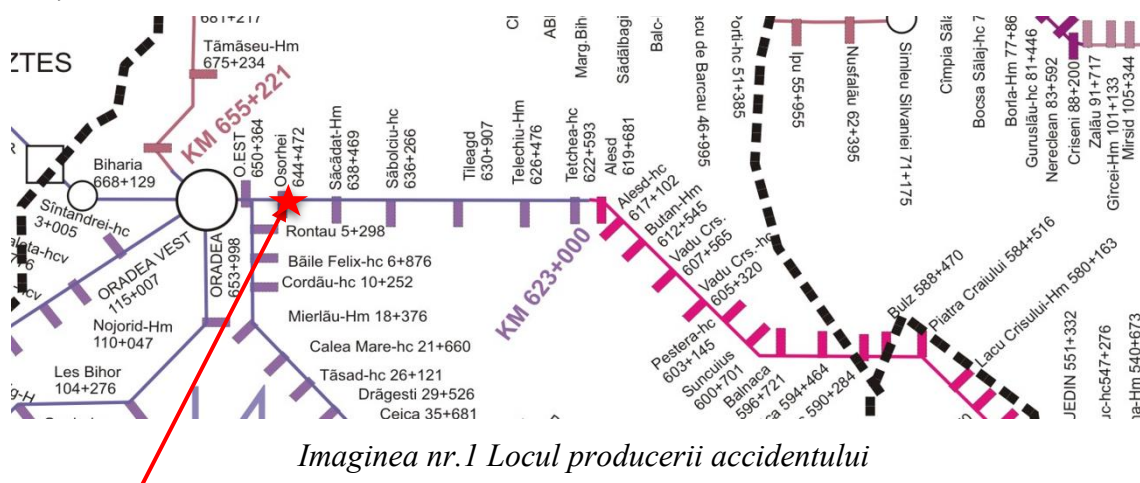
Imaginea nr.1 Locul producerii accidentului

Deraierea s-a produs prin escaladarea flancului activ al ciupercii șinei din partea stângă, în sensul de mers al trenului, de către buza bandajului roții de la cea de-a 3-a osie a vagonului. Ca urmare a deraierii osiei nr.3, s-a produs și deraierea osiei nr.4.

Vagonul nr.31533541048-8, al 14 - lea din compunerea trenului, a circulat în stare deraiată o distanță de aproximativ 80 m.

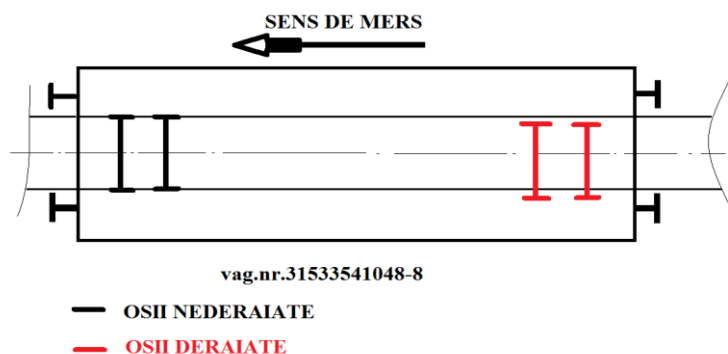
*Imaginea nr.2 – Schița osiilor de la vagonul deraiat*

La fața locului, s-a constatat că boghiul al 2-lea, în sensul de mers al trenului, de la vagonul nr.31533541048-8, al 14-lea vagon din compunerea trenului, a deraiat de ambele osii.

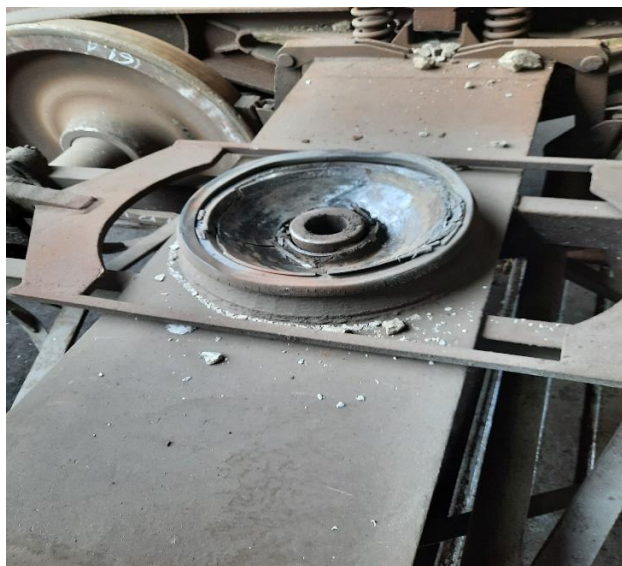
La boghiul cu roțile 1÷4 (deraiat), s-a constatat că placa de poliamidă era crăpată, însă existentă pe toată suprafața de contact ( *imaginea nr.3*). Nu au fost constatate urme de blocare a crapodinei.

*Imaginea nr.3 - Crapodina inferioară de la boghiul deraiat cu placa de poliamidă crăpată și garnitura de etanșare*

În urma constatărilor privind placa de poliamidă, care era pe toată suprafața crapodinei și nu prezenta urme de blocare a crapodinei, comisia de investigare a considerat că placa de poliamidă crăpată nu a influențat producerea accidentului.

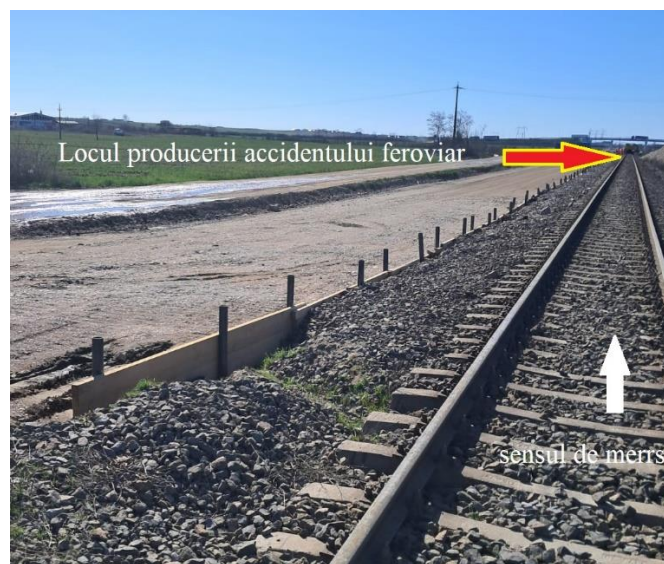
*Imaginea nr.4 – locul producerii deraierii*

Profilul transversal al căii, în zona producerii deraierii este rambleu, iar în profil longitudinal declivitatea căii este de 6 ‰, rampă în sensul de mers a trenului.

Viteza de circulație a trenurilor de marfă în zona producerii accidentului feroviar este de 30 km/h, ca măsură de protecție pentru lucrările ce urmează a fi executate la pod km 641+056 și pod km 642+992.

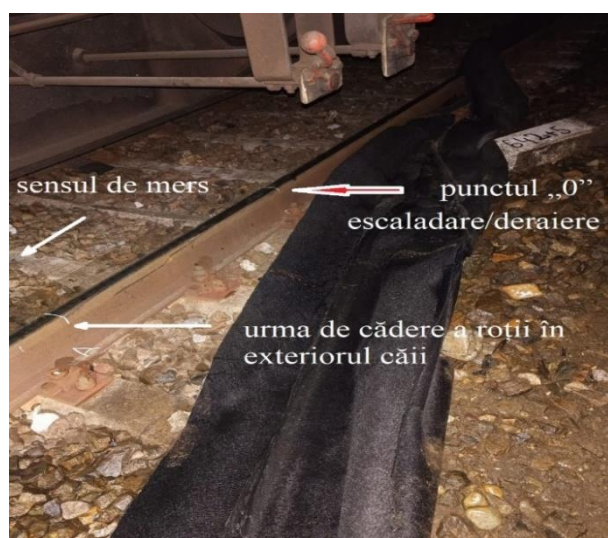
În zona producerii accidentului existau bucăți de material geotextil atât între firele căii, pe ciuperca șinei, cât și pe taluzul firului I de circulație, cu lungimi cuprinse între 10 m și 20 m.

*Imaginea nr.5 – punctul de escaladare/deraiere*

În zona punctului de escaladare/deraiere, era o fâșie de material geotextil, poziționată între firele căii lângă șina din partea stângă, care continuă pe suprafața de rulare a șinei și se termină pe taluzul căii.

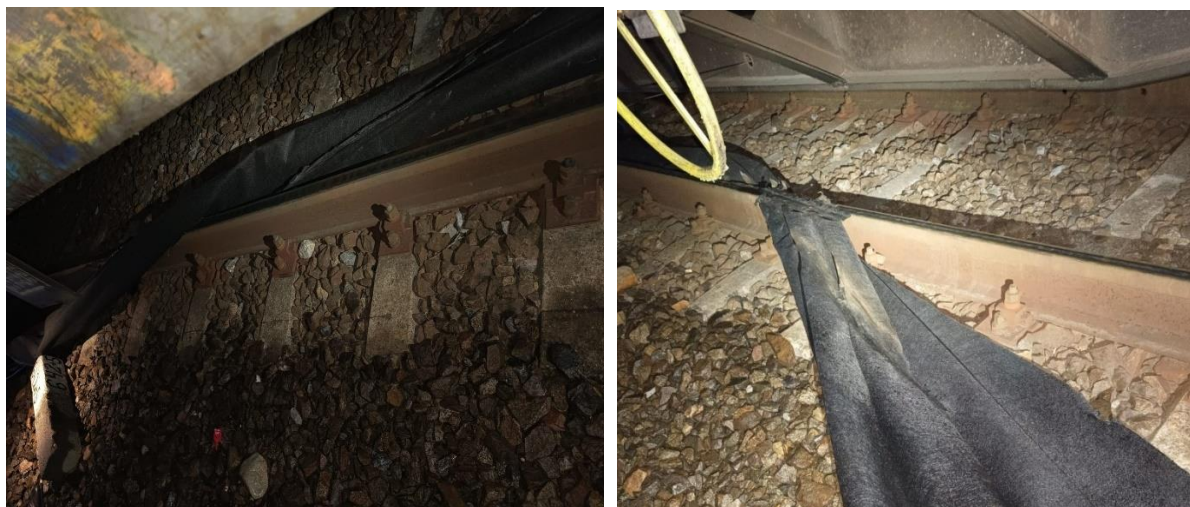
Imaginea nr.6 și 7 – material geotextil lângă șina din partea stânga, în sensul de mers

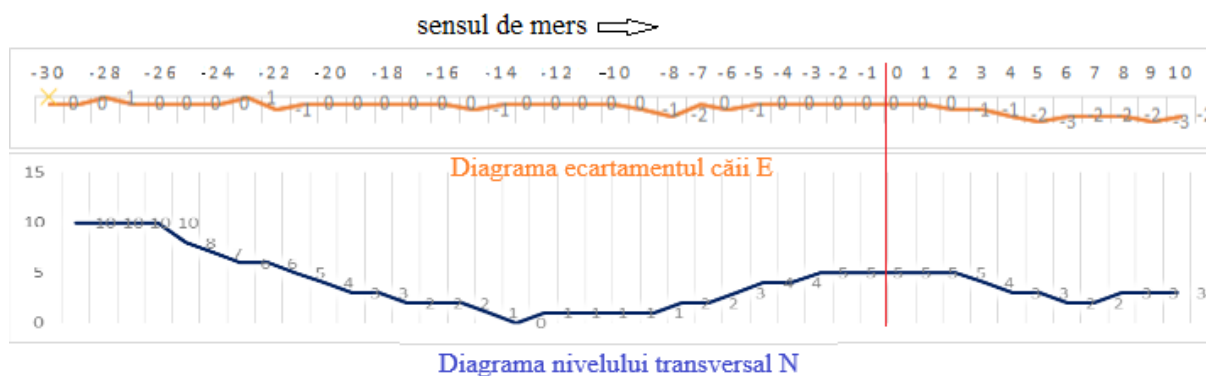
Imaginea nr.8 - valorilor măsurate ale ecartamentului și nivelului transversal

Având în vedere măsurătorile la ecartament și nivelul transversal al căii, efectuate după producerea accidentului, menționate la capitolul 3.a.5, se poate afirma că starea tehnică a suprastructurii căii nu putea influența producerea deraierii.

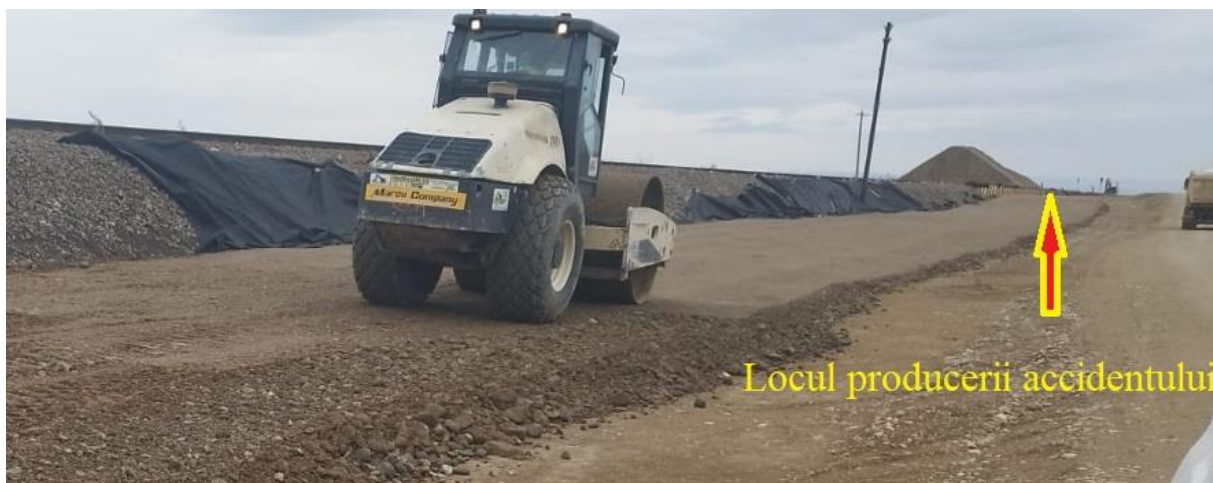
Materialul geotextil montat pe taluzul firului I de circulație, în luna februarie 2025, cu rol de separare a materialul nou de umplutură pus pe mai multe straturi, de materialul firului I, este o completare de material geotextil care este acoperit cu straturile de balast (înfrățit aproximativ 60 cm) și fixat pe terasamentul firului I, cu țărushi metalici.

Conform prevederilor caietului de sarcini materialul acoperitor se pune în operă în flux continuu, imediat după așternerea pe teren a materialului geotextil. La verificarea lucrărilor cu materiale geotextile trebuie să se aibă în vedere, în afară de pregătirea suprafeței respective, modalitatea de îmbinare și protecția materialului geotextil împotriva vântului.

*Imaginea nr.10 – lucrări executate la data de 11.03.2025, la km 642+700*

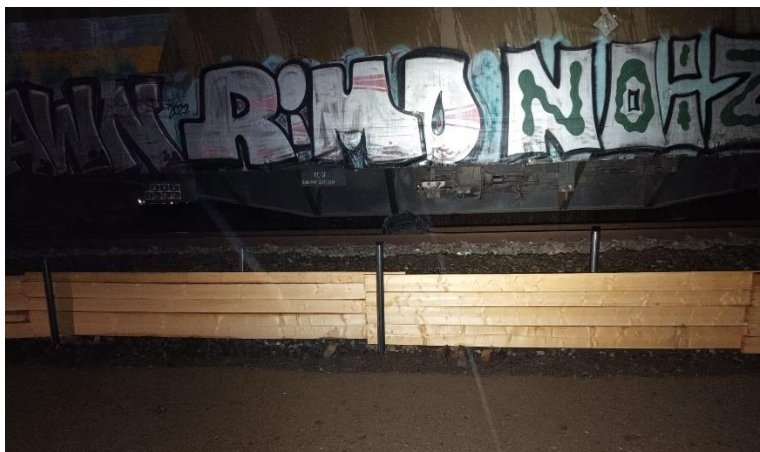
Pentru a proteja prisma de piatră a firului I, în zona producerii accidentului s-au efectuat lucrări de sprijinire a terasamentului cu stâlpi metalici și chereștea.

*Imaginea nr.11 – sprijiniri, la data producerii accidentului*

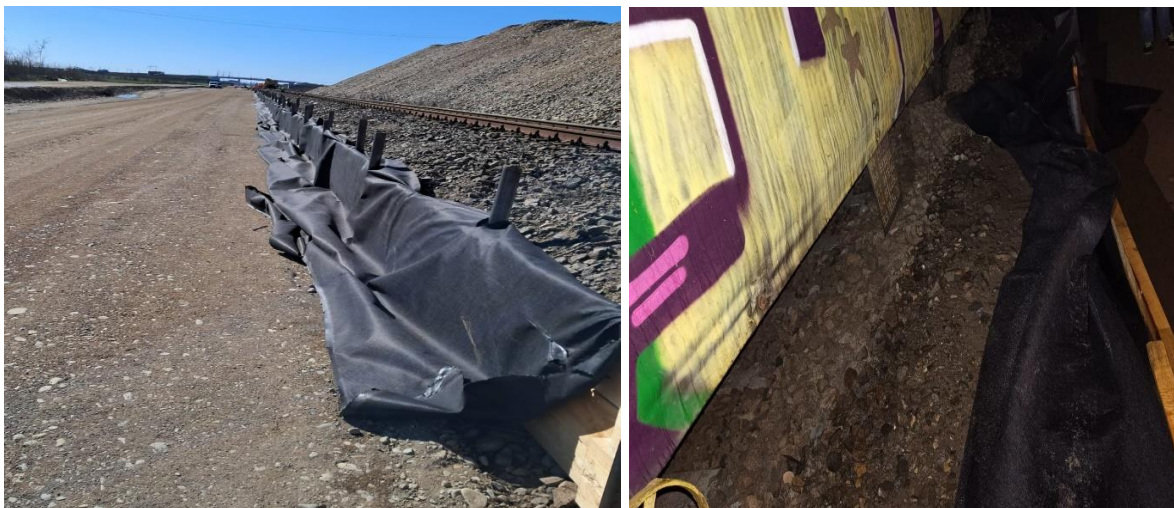
În zona producerii accidentului, materialul geotextil era agățat de stâlpii metalici utilizați la lucrările de sprijinire a terasamentului firului I ( imaginea nr.12 și imaginea nr.13) și nu era acoperit cu material de umplutură pe terenul de fundare al firului II.

*Imaginea nr.12 și 13 modul de punere în operă a materialului geotextil în zona producerii accidentului*

In the area where the accident occurred, over a length of about 200 m, the geotextile material was mounted on the metal poles used for the support works of the track bed of track I and was not secured to the foundation ground with fill material.

Due to severe weather conditions (storm with strong wind) on 14<sup>th</sup>/15<sup>th</sup> March 2025, the geotextile material was lifted by the wind and entered the clearance gauge of track I.

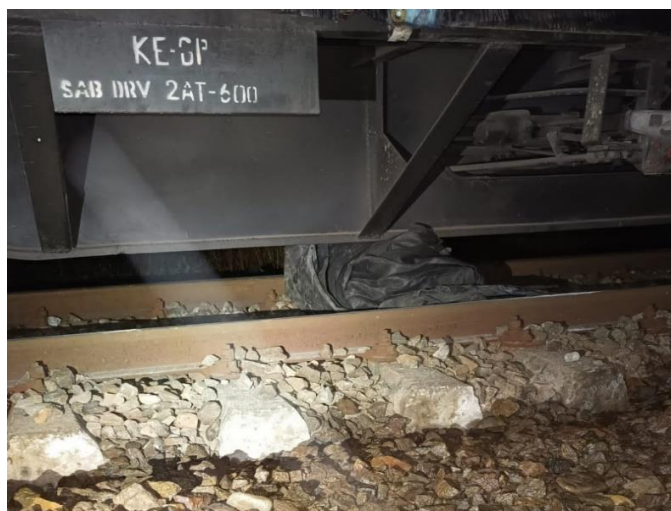
Material geotextil cu lungimea de 50 m și lățimea de aproximativ 2 m, adunat compact, a fost scos de sub al 17-lea vagon de la locomotiva ( *imaginea nr.14*).

*Imaginea nr.14 – material geotextil adunat sub al 17-lea vagon*
