## **Závěrečná správa z vyšetrovania**

**vážnej nehody na železničnej trati č. 125 A Púchov – Bratislava  
hlavná stanica, v úseku ŽST Pezinok – Svätý Jur, v diaľkovo  
obsluhovanej dopravni Pezinok, v žkm 18,266, dňa 09.11.2025 o  
19:29 hod.**

Číslo: SKAD/2026/001

v Bratislave dňa 12.03.2026

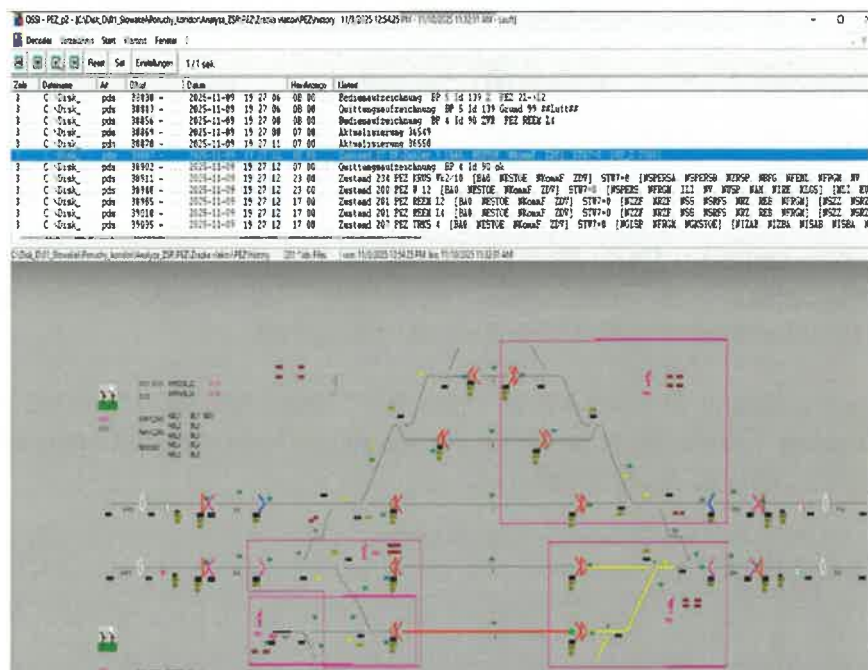
- 19:26:26 - zaznamenané na šenkvickom zhlaví DOD Pezinok obsadenie koľajového úseku 2LK vchádzajúcim vlakom REX 1814 (ZSSK),
- 19:27:02 - zaznamenané v DOD Pezinok obsadenie koľaje č. 4 vchádzajúcim vlakom REX 1814 (ZSSK), na odchodovom návestidle L 4 svietila návesť 1, Stoj.
- 19:27:11 - zaznamenané v DOD Pezinok uvoľnenie šenkvického zhlavia po vojdení celého vlaku REX 1814 (ZSSK) na koľaj č. 4, na odchodovom návestidle L 4 svietila návesť 1, Stoj,

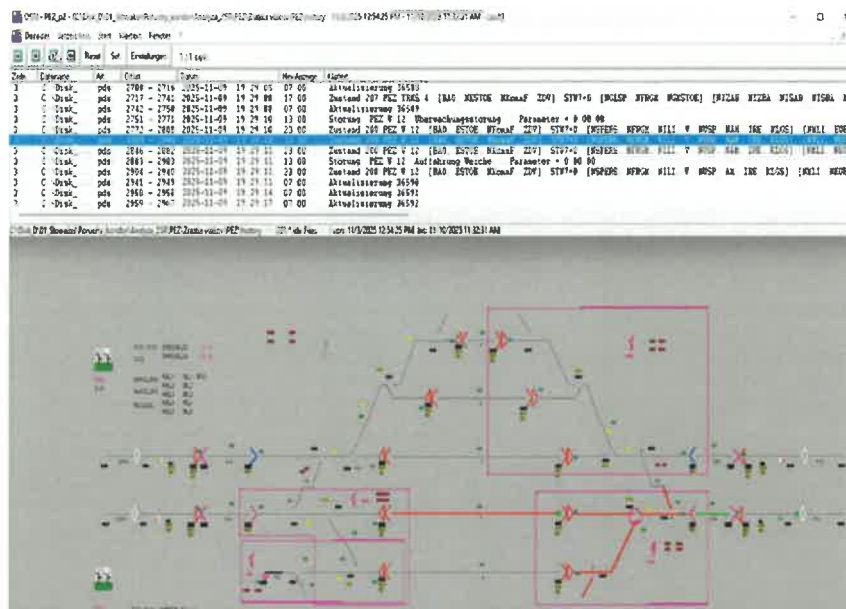
- 19:28:39 - zaznamenané na šenkvickom zhlaví DOD Pezinok vchádzajúcim vlakom Ex 620 (ZSSK) obsadenie koľajového úseku 2LK, umiestneným za vchodovým návestidlom 2 L pri postavenej prechodovej vlakovej ceste z 2. TK zo smeru od DOD Šenkvice po koľaji č. 2 DOD Pezinok, na 2. TK smer Výh. Svätý Jur. Na vchodovom návestidle 2 L došlo k zmene Návesti 3, Voľno na Návesť 1, Stoj,

**19:29:20 - zaznamenaná strata dohľadu zabezpečovacieho zariadenia na celom jurskom zhlaví DOD Pezinok, spôsobená následkom zrážky a následným roztrhnutím napájacieho kábla v úrovni výhybky č.14.**

Analýzou bolo zistené, že od 19:23:19 hod. do 19:29:20 hod. nedošlo k postaveniu odchodovej vlakovej cesty z koľaje č. 4 v DOD Pezinok, nedošlo ani k rozsvieteniu návestného znaku povoliujúceho ďalšiu jazdu na odchodovom návestidle L 4. Na návestidle L 4 bola v celom sledovanom časovom období návesť 1, Stoj.
