Závěrečná zpráva o výsledcích šetření mimořádné události

Srážka vlaku R 753 s kamením (sesutým svahem) s následným vykolejením mezi železničními stanicemi Karlštejn a Zadní Třebaň

Accident and incident investigation report

Collision of the long distance passenger train No. 753 with the stones (the collapsed slope) with consequent derailment between Karlštejn and Zadní Třebaň stations

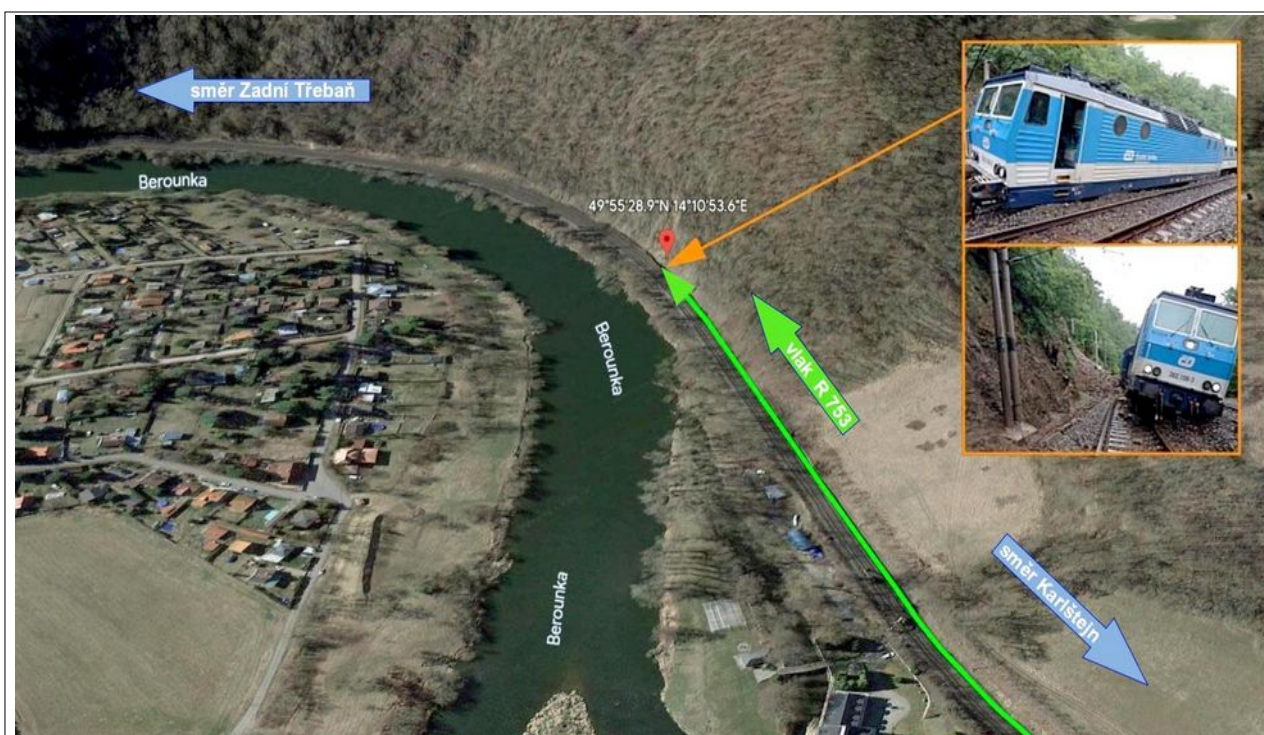
Obr. č. 1: Schéma místa vzniku MU

Místo vzniku MU se nacházelo mezi železničními stanicemi Karlštejn a Zadní Třeboň v km 28,285 v 1. TK. Trať byla v místě MU vedena odřezem ve skalním svahu podél řeky Berounky ve výšce cca 10 m nad hladinou řeky. Po levé straně ve směru jízdy vlaku R 753 vedla souběžně 2. TK, za níž svah klesal k hladině řeky (viz Obr. č. 1).

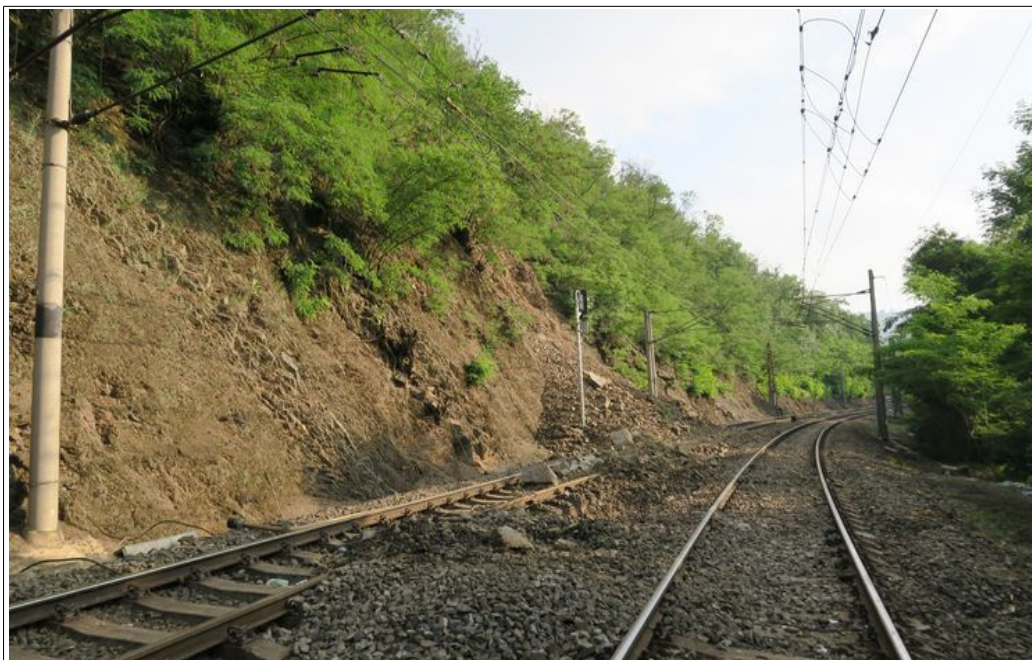
Obr. č. 2: Pohled na místo vzniku MU dne 1. 7. 2022

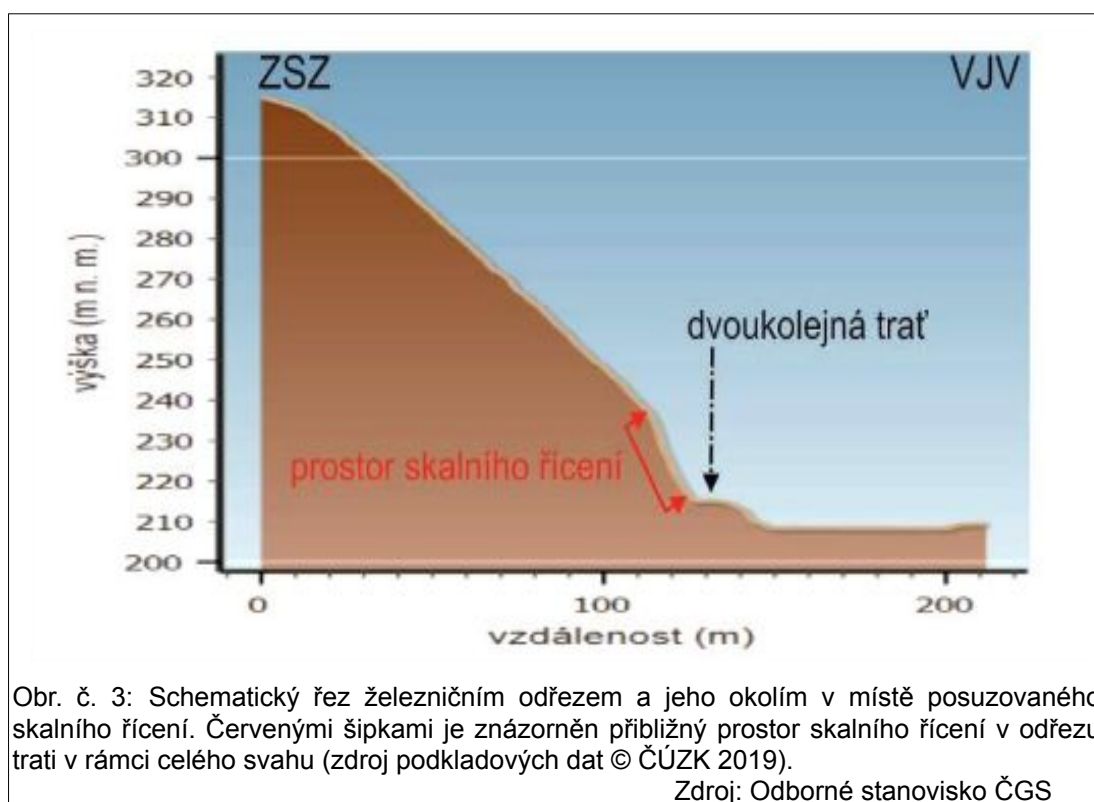
Obr. č. 3: Schematický řez železničním odřezem a jeho okolím v místě posuzovaného skalního říční. Červenými šipkami je znázorněn přibližný prostor skalního říční v odřezu trati v rámci celého svahu (zdroj podkladových dat © ČÚZK 2019).

Zájmová oblast skalního řícení ve smyslu ČSN P 73 1005 Inženýrskogeologický průzkum a její širší okolí **je z hlediska morfologických poměrů tvořena strmým erozním svahem** formovaným při zahlubování řeky Berounky. V jeho patě byl v souvislosti s výstavbou dvoukolejné železniční trati vybudován odřez, který zde výrazně zvýšil sklon již tak značně strmého původního erozního svahu. Výsledkem byl **velmi strmý skalní svah** (místy až svislá skalní stěna) v patě erozního svahu nad dvoukolejnou tratí, jak je patrné ze schematického obrázku (Obr. č. 3).

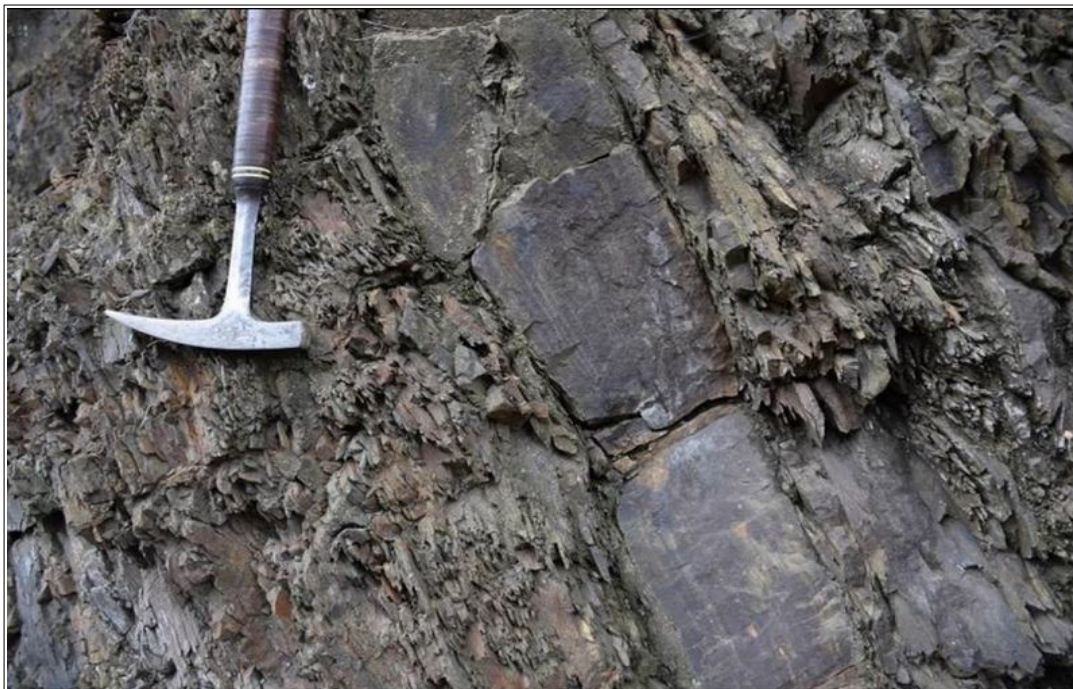
Z hlediska **geologických poměrů** spadá zájmová oblast v místě skalního řícení do inženýrskogeologického regionu nemetamorfovaného předvariského podkladu. Je budována **kosovským souvrstvím ordoviku**. Jedná se o flyšoidní souvrství, v němž se **nepravidelně střídají křemenné pískovce s prachovci až prachovitými břidlicemi** (především Obr. č. 5 a Obr. č. 6).

Obr. č. 5: Detail charakteru strmě ukloněných vrstev prachovců až prachovitých břidlic a křemenných pískovců (křemenné pískovce = deska uprostřed fotografie) kosovského souvrství (foto ČGS, 1. 7. 2022)

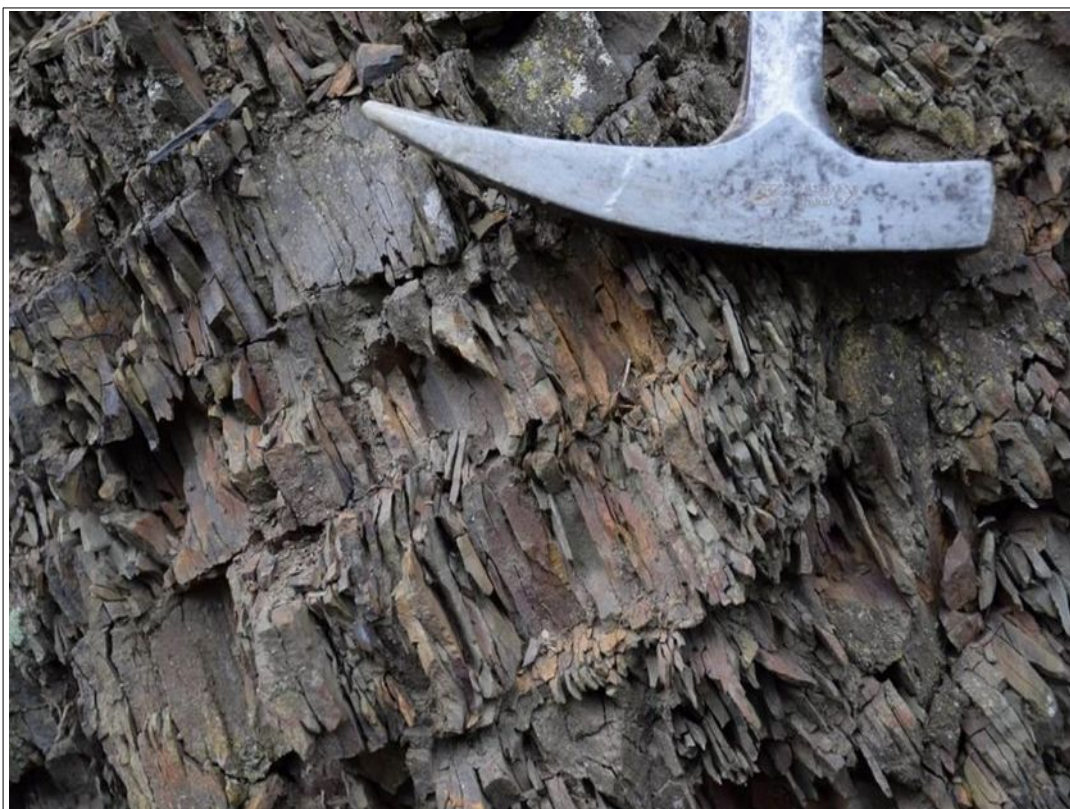
Obr. č. 6: Detail charakteru vrstev prachovců až prachovitých břidlic kosovského souvrství ve svahu odřezu jižně od místa skalního řícení. Dobře patrná je velmi hustá síť diskontinuit, zejména dominantní strmě ukloněné plochy vrstevnatosti se směrem kolmo k lici skalního svahu, které vymezují tenké destičkovité úlomky. Mimo vrstevnatost jsou patrné dva hlavní systémy diskontinuit protínající vrstevnatost (foto ČGS, 1. 7. 2022).

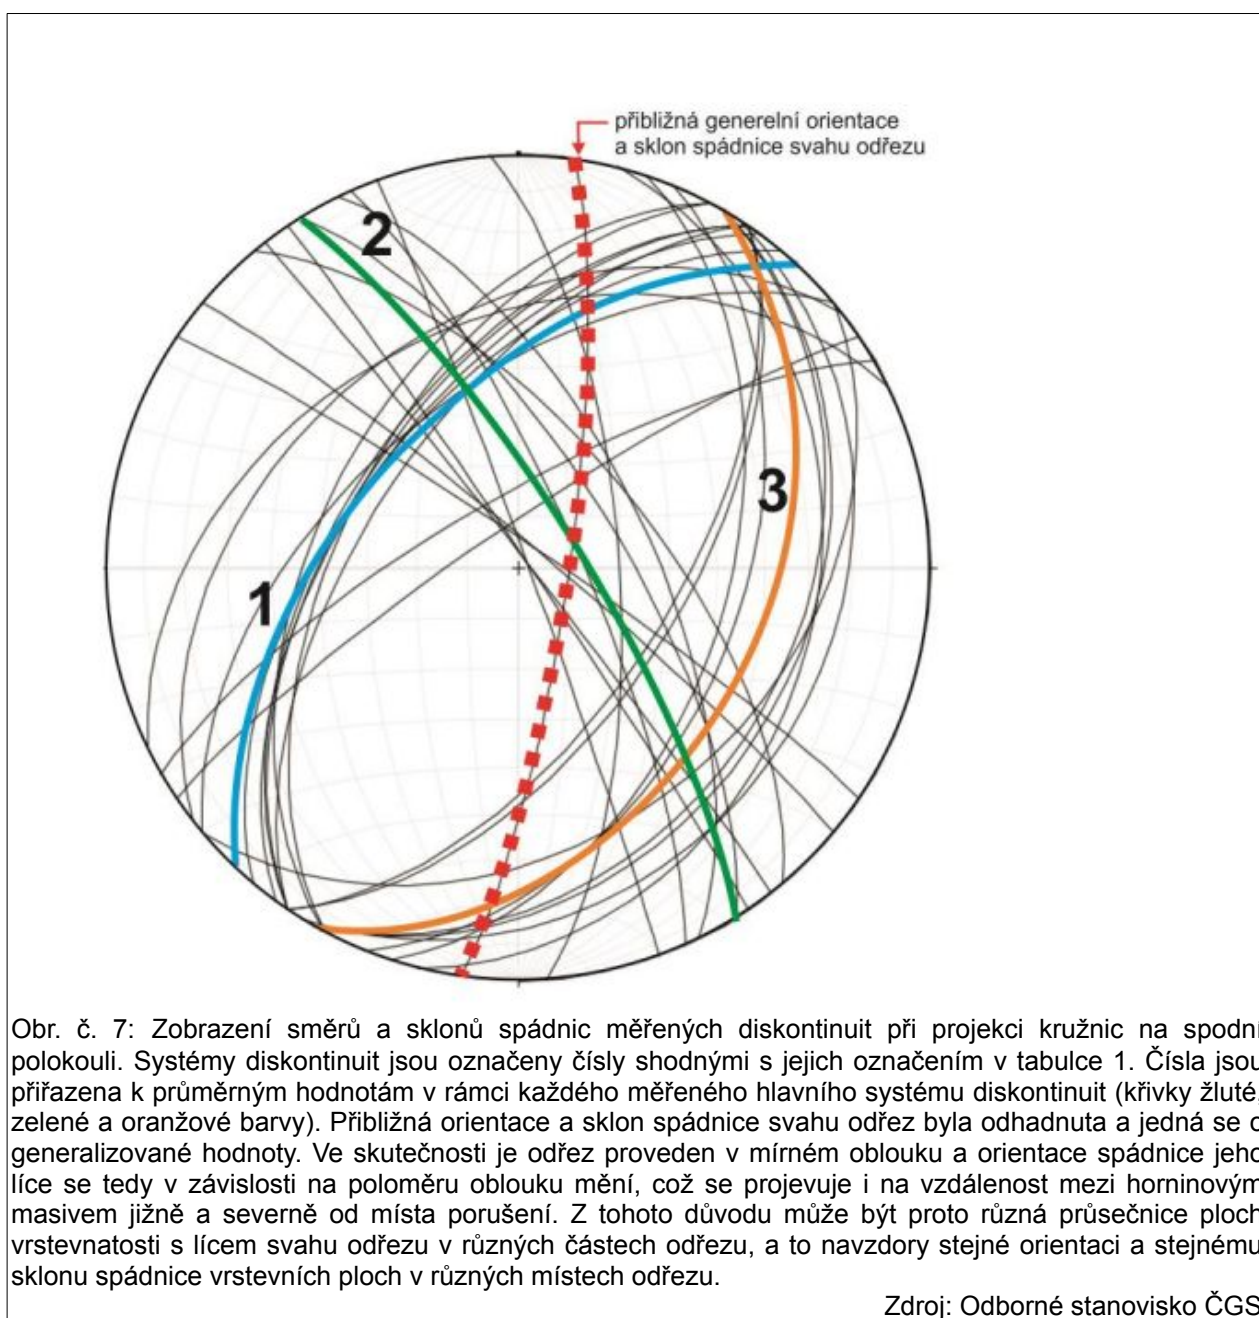
Obr. č. 7: Zobrazení směrů a sklonů spádnic měřených diskontinuit při projekci kružnic na spodní polokouli. Systémy diskontinuit jsou označeny čísly shodnými s jejich označením v tabulce 1. Čísla jsou přiřazena k průměrným hodnotám v rámci každého měřeného hlavního systému diskontinuit (křivky žluté, zelené a oranžové barvy). Přibližná orientace a sklon spádnice svahu odřezu byla odhadnuta a jedná se o generalizované hodnoty. Ve skutečnosti je odřez proveden v mírném oblouku a orientace spádnice jeho líce se tedy v závislosti na poloměru oblouku mění, což se projevuje i na vzdálenost mezi horninovým masivem jižně a severně od místa porušení. Z tohoto důvodu může být proto různá průsečnice ploch vrstevnatosti s lícem svahu odřezu v různých částech odřezu, a to navzdory stejné orientaci a stejnému sklonu spádnice vrstevnatých ploch v různých místech odřezu.

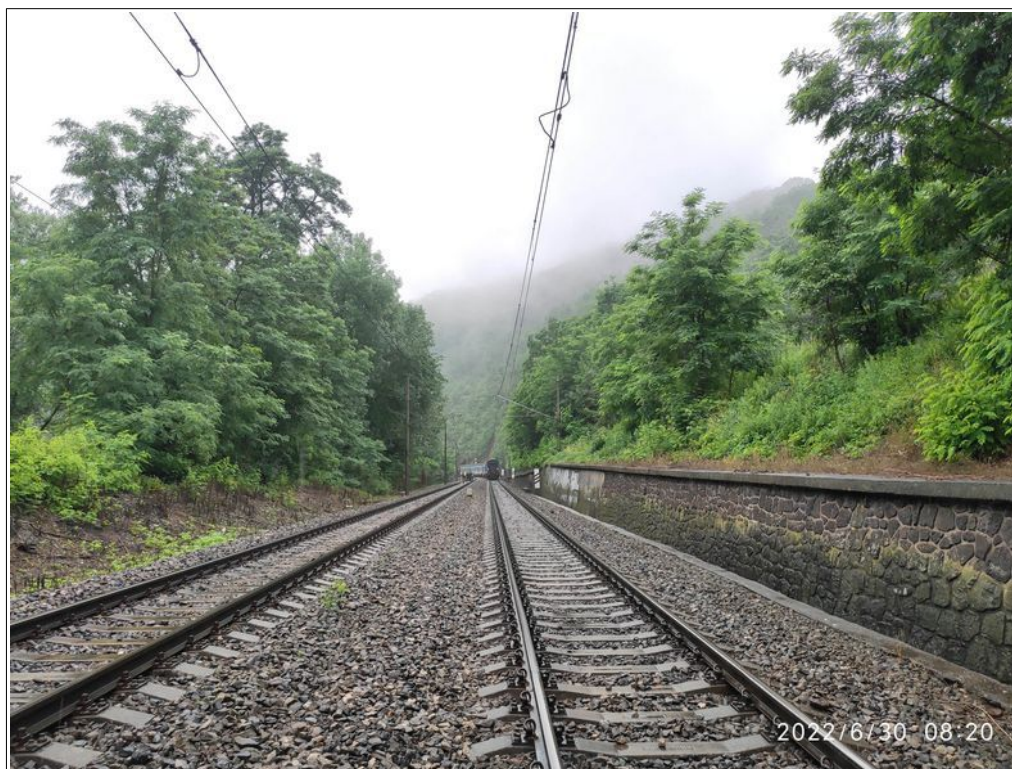
Obr. č. 9: Výhled k místu vzniku MU cca z km 28,55

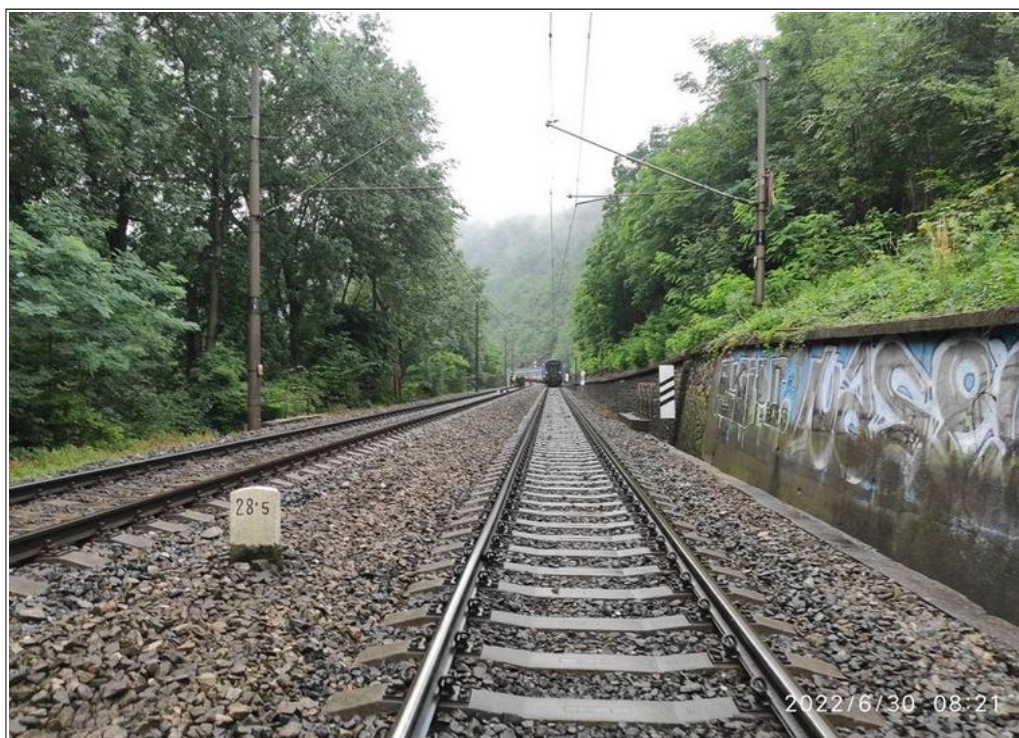
Obr. č. 10: Výhled k místu vzniku MU z km cca 28,5

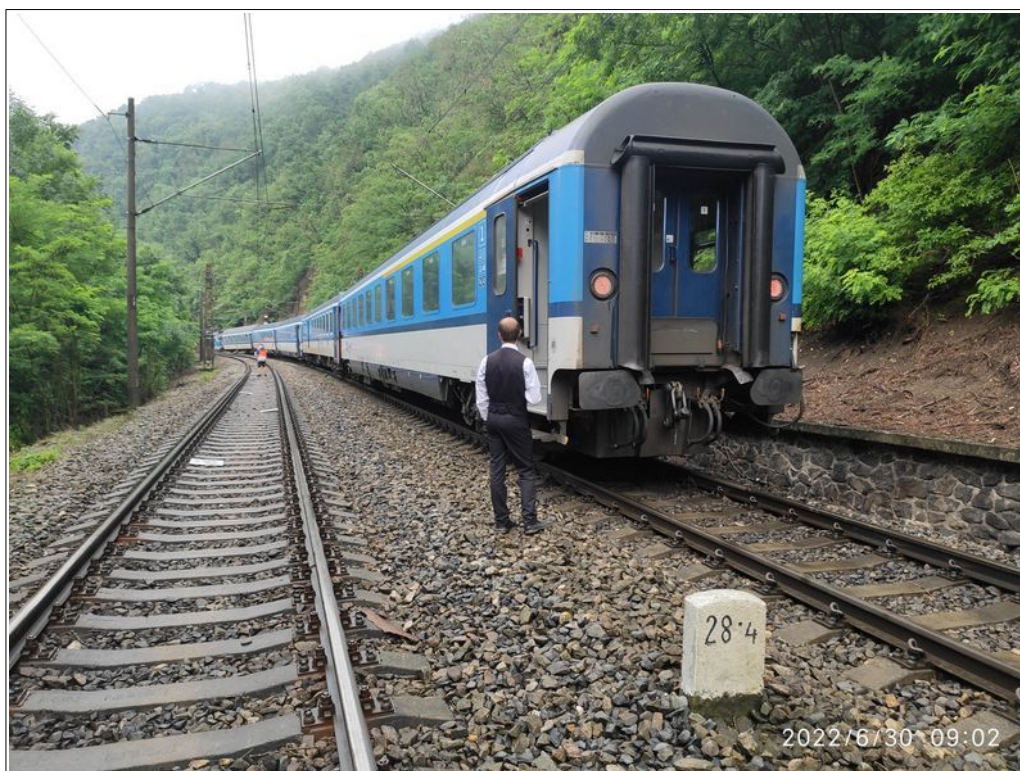
Obr. č. 11: Výhled k místu vzniku MU cca z km 28,4

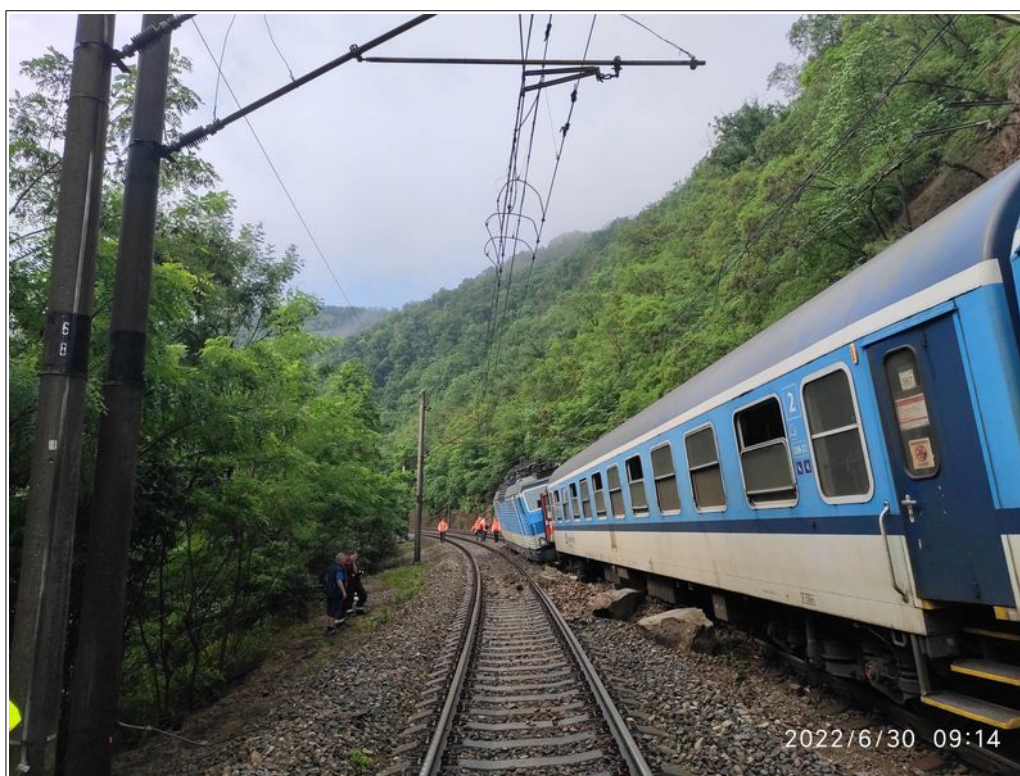
Obr. č. 12: Pohled na místo vzniku MU v km 28,285

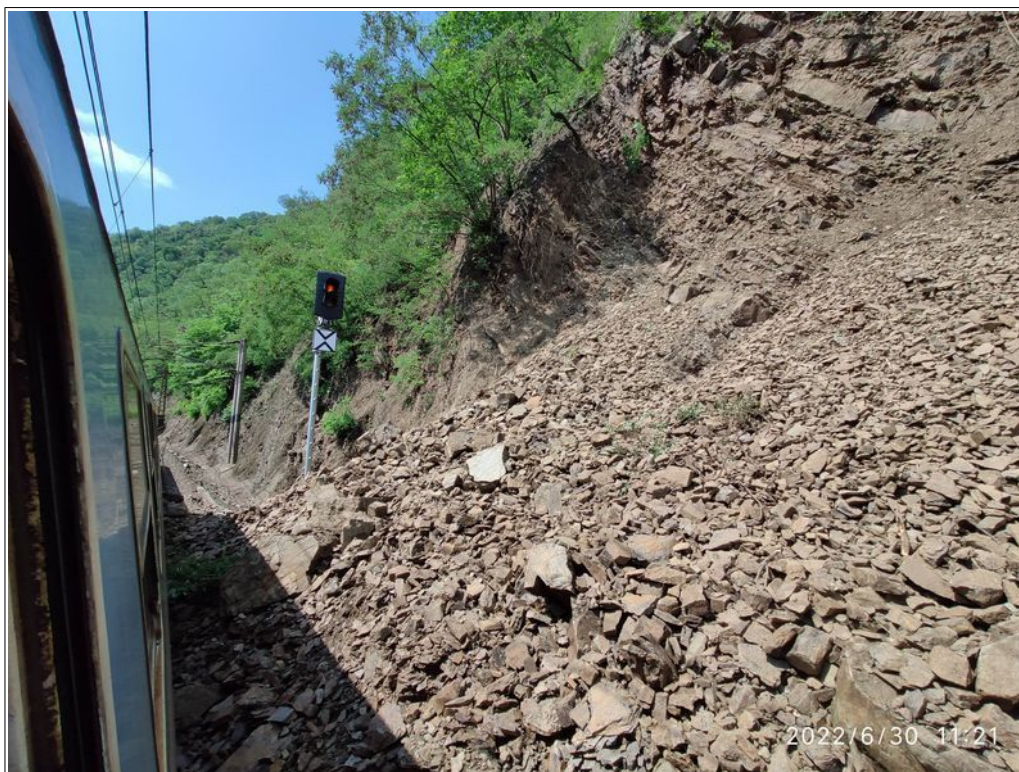
Obr. č. 13: Pohled na místo vzniku MU

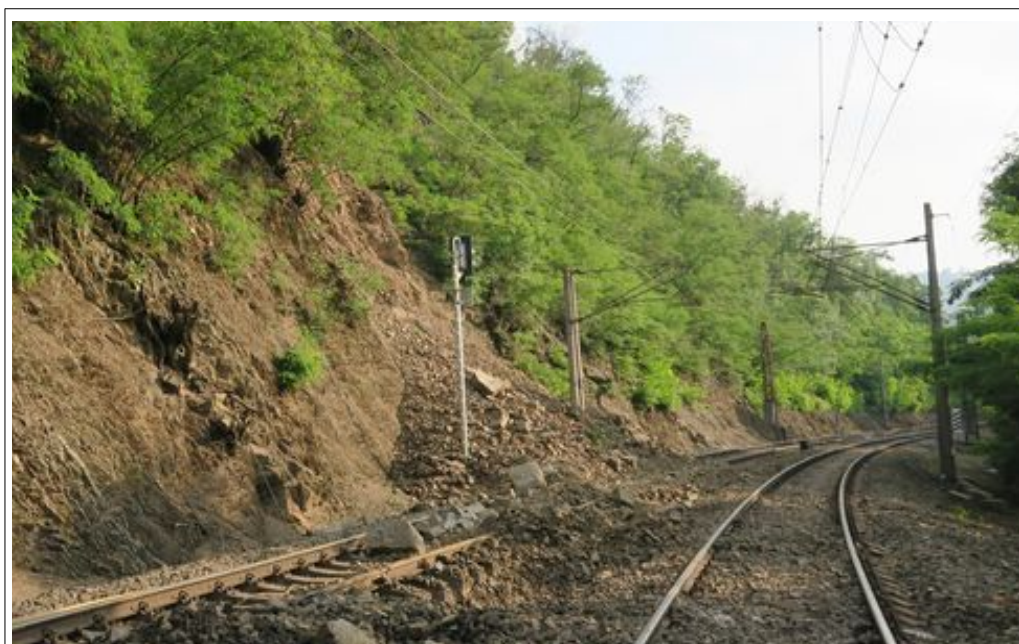
Obr. č. 14: Pohled na místo MU dne 1. 7. 2022 (proti směru jízdy vlaku)

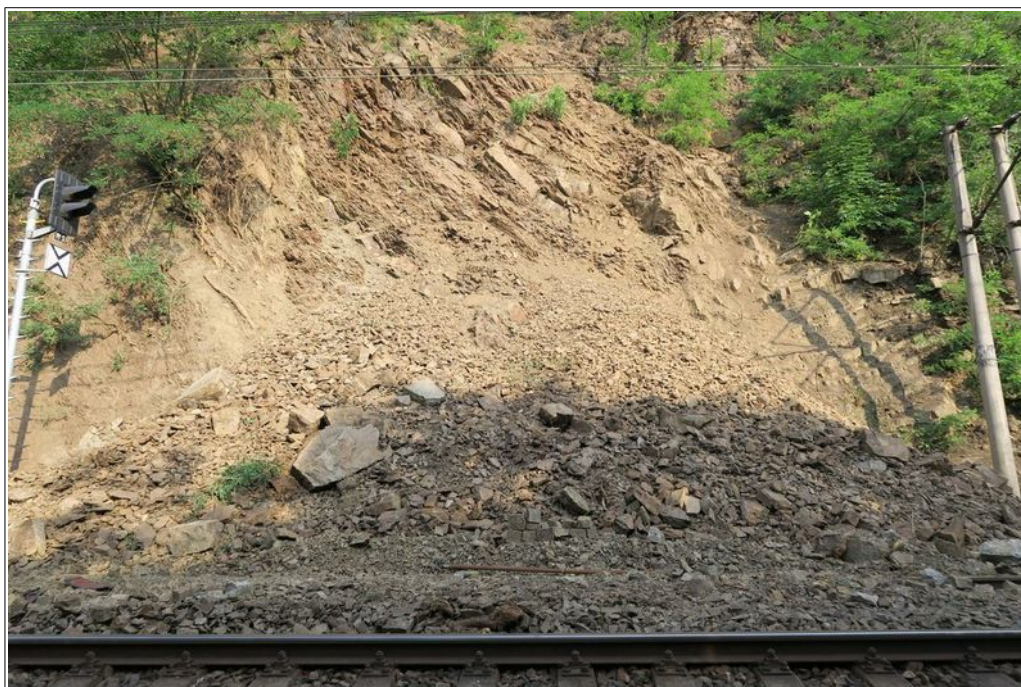
Obr. č. 15: Pohled na místo MU (zasypanou 1.TK) dne 1. 7. 2022

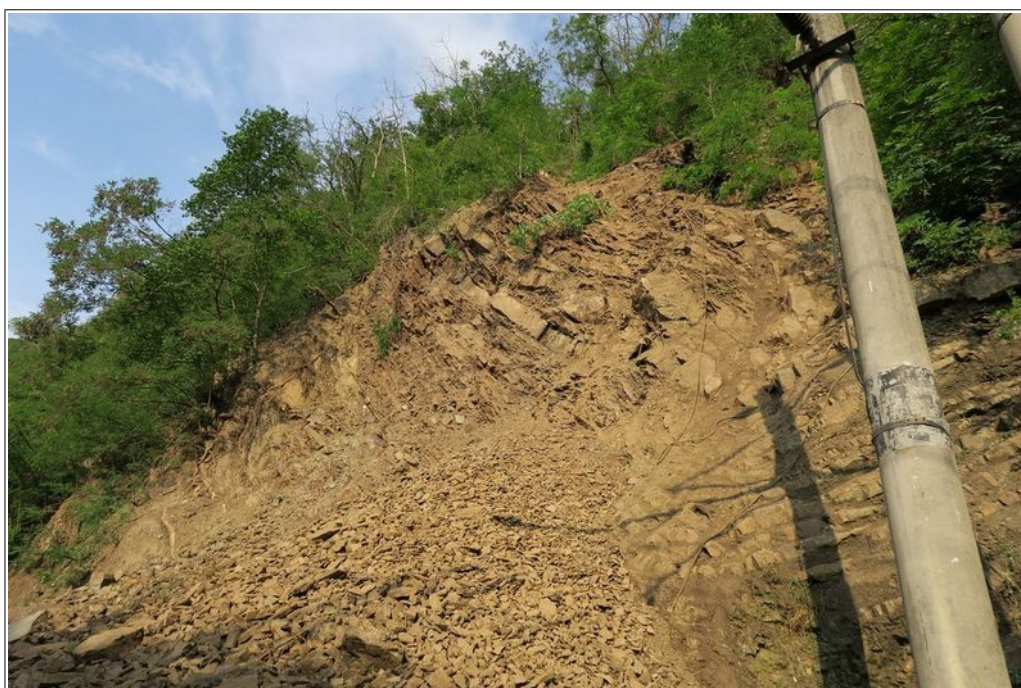
Obr. č. 16: Pohled na místo MU (svah a zasypanou 1.TK) dne 1. 7. 2022

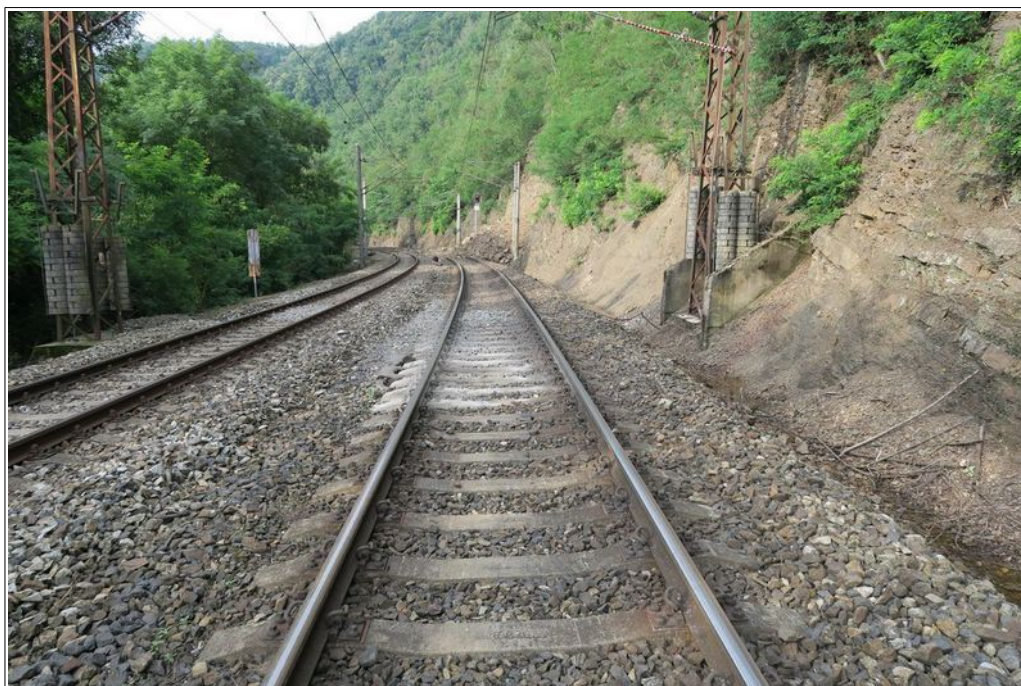
směru jízdy vlaku byl vysoký příkrý svah (skalní masiv částečně zarostlý dřevinami), vlevo pak svah směrem dolů k toku řeky Berounky. Železniční svršek v místě MU tvořily kolejnice typu „S49“ uložené na žebrových podkladnicích pružnými svěrkami typu „Ke“ na betonových pražcích typu „SB8“. Nad místem sesuvu v navazující zalesněné části příkrého svahu nebyla nalezena žádná vodoteč (strouha nebo koryto), nicméně v dané části svahu byly nalezeny čerstvé stopy po splavování listí intenzivními dešťovými srážkami. V místě vzniku MU byly nalezeny kusy kamení (menší i větší) a drobného štěrku vysypané do 1. TK, místy sesuté kamení zasahovalo až do 2. TK. Byla zadokumentována místa na železničním svršku se stopami eroze a se zbahnělým kolejovým ložem a stejně tak místa s nedávno dosypaným štěrkem jiného zabarvení (viz Obr. č. 17 a 18).

Obr. č. 17: Pohled na místo vzniku MU cca z 55 m dne 1. 7. 2022

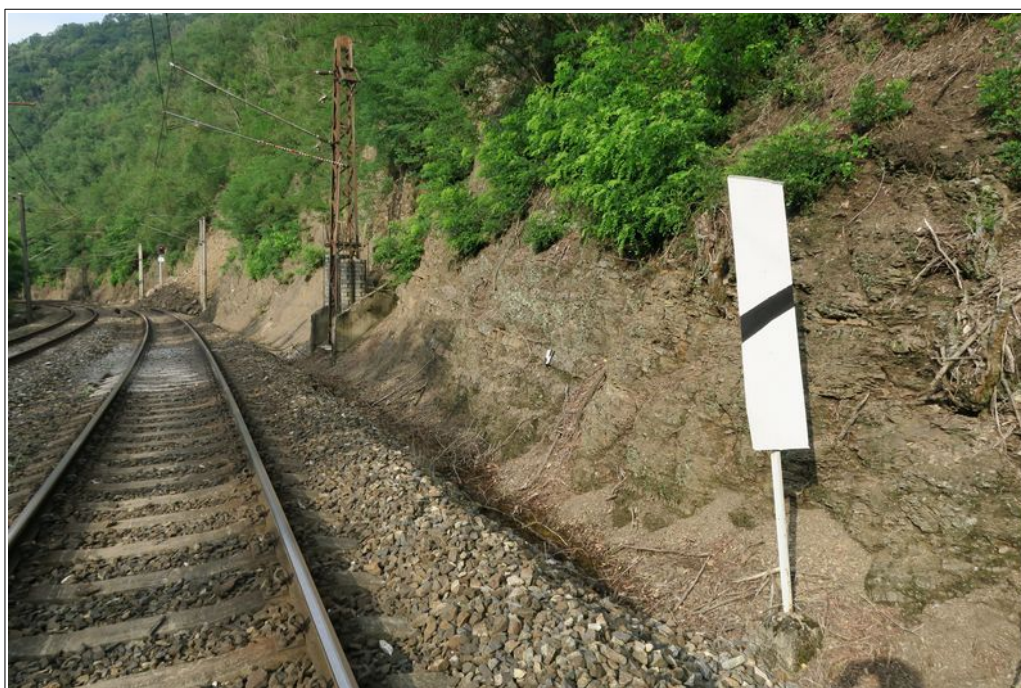
Obr. č. 18: Pohled na místo vzniku MU cca z 65 m dne 1. 7. 2022

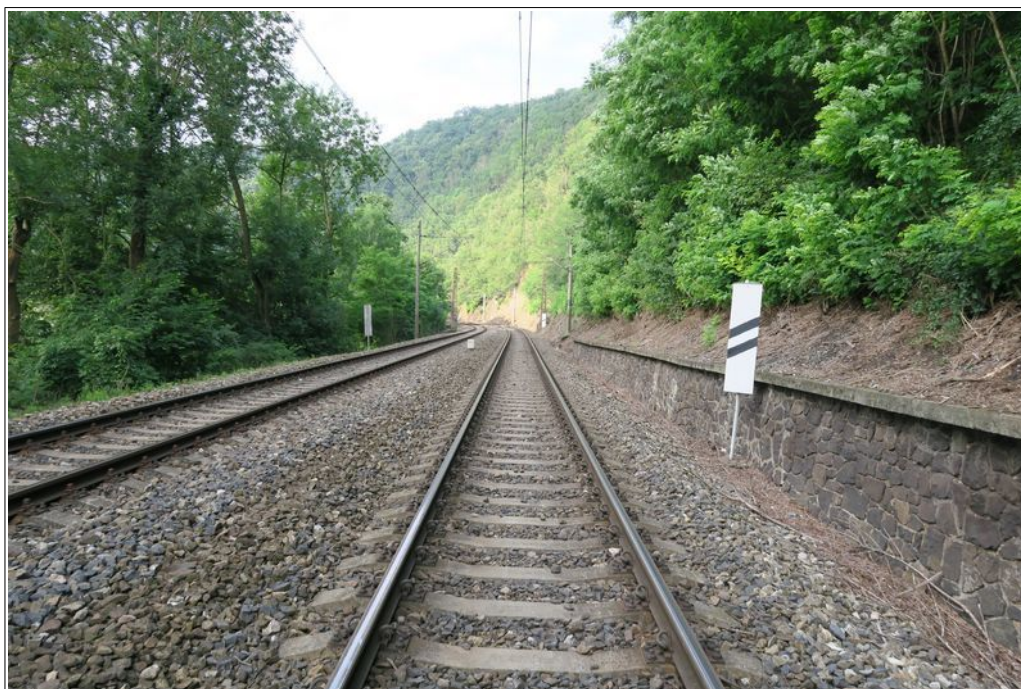
Obr. č. 19: Pohled na místo vzniku MU cca z 140 m dne 1. 7. 2022

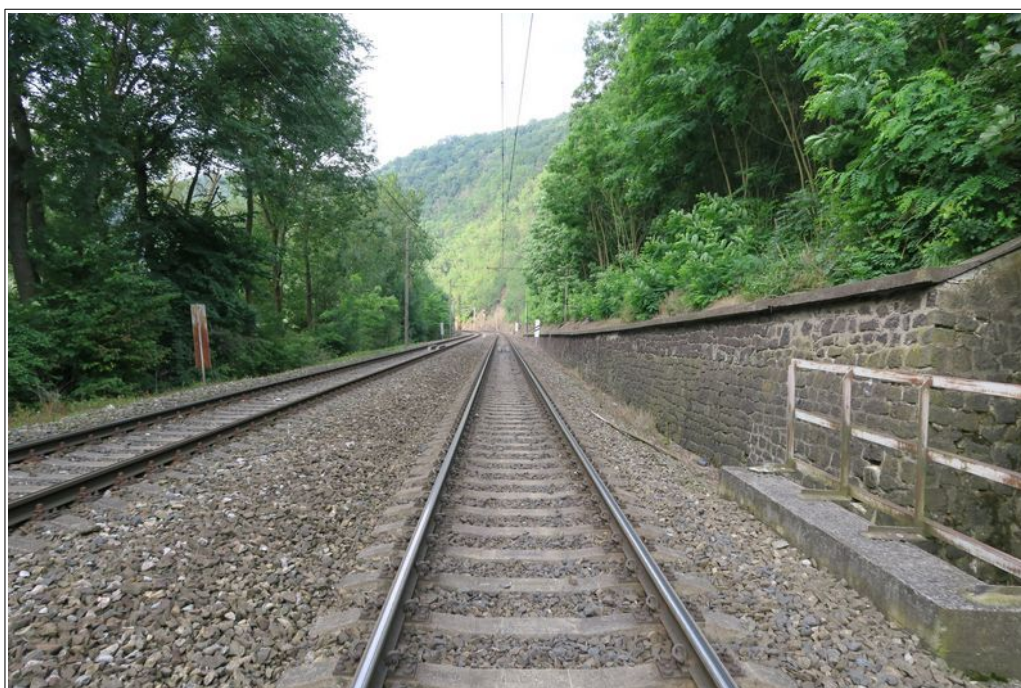
Obr. č. 20: Pohled na místo vzniku MU cca z 196 m dne 1. 7. 2022

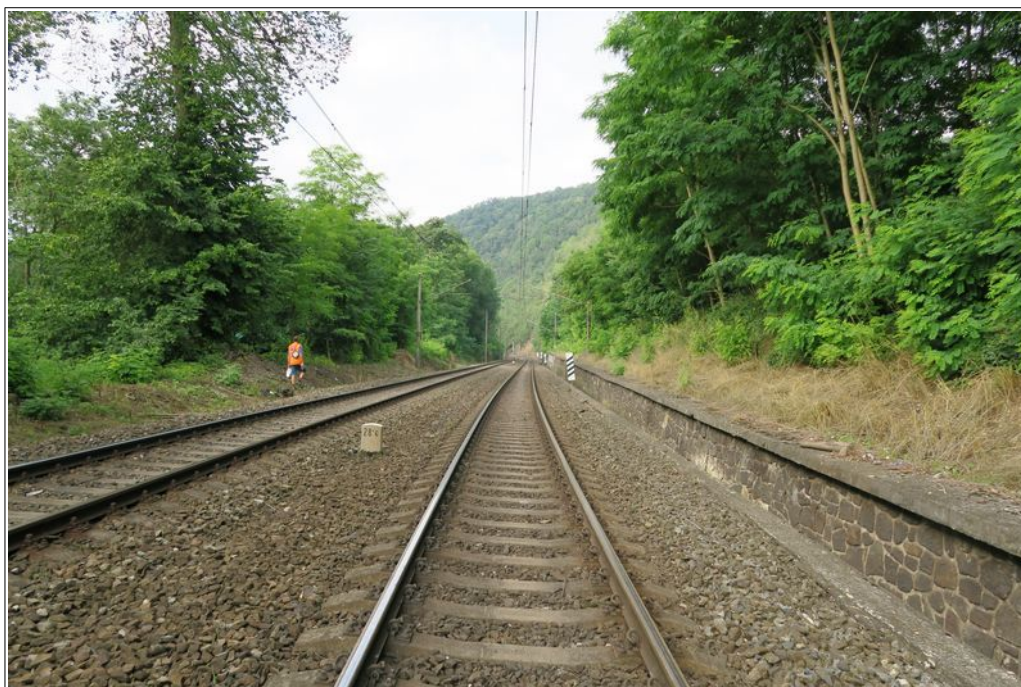
Obr. č. 21: Pohled na místo vzniku MU cca z 320 m dne 1. 7. 2022

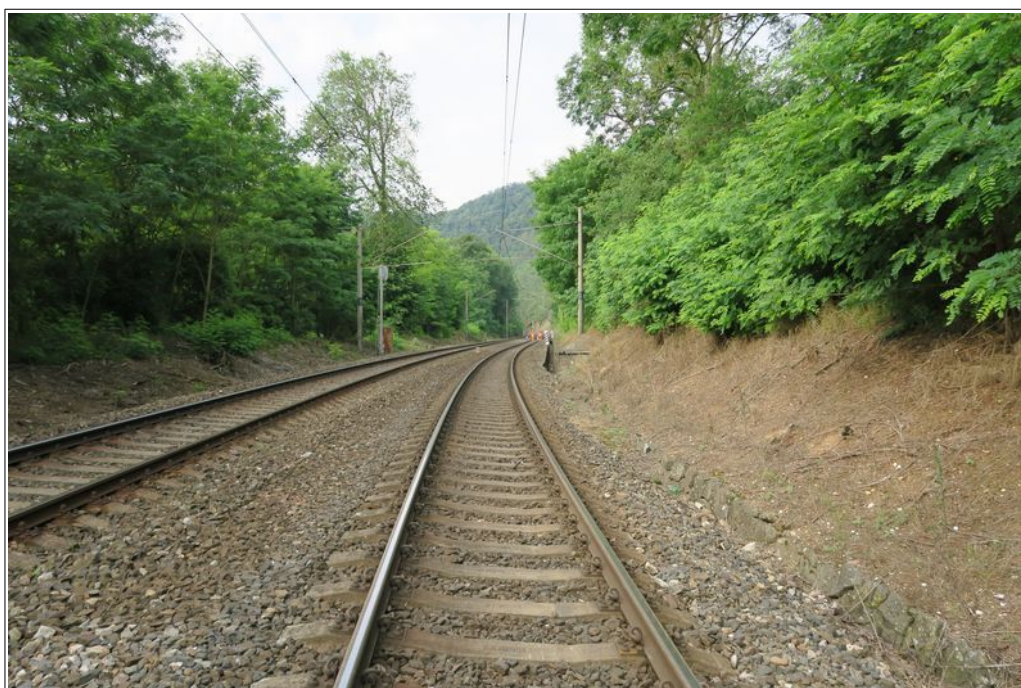
Obr. č. 22: Pohled na místo vzniku MU cca z 365 m dne 1. 7. 2022

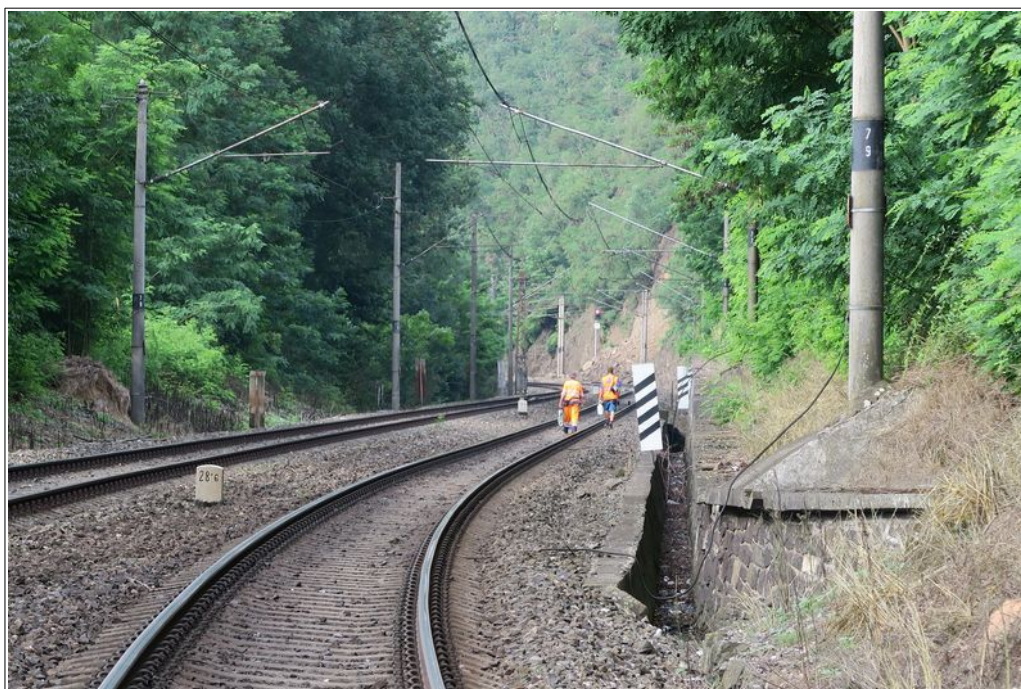
Obr. č. 23: Pohled na místo vzniku MU cca z 365 m (zazoomováno - snímek odpovídá vnímání objektu inspektorem DI) dne 1. 7. 2022
Zdroj: DI

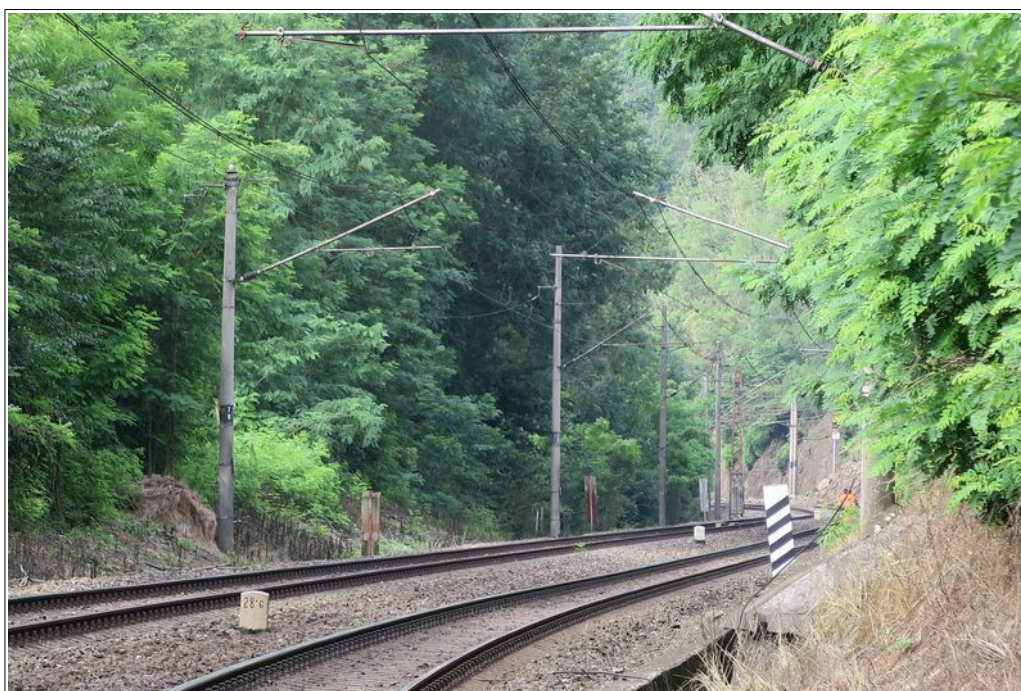
Obr. č. 24: Pohled na místo vzniku MU cca z 379 m (zazoomováno - snímek odpovídá vnímání objektu inspektorem DI) dne 1. 7. 2022
Zdroj: DI

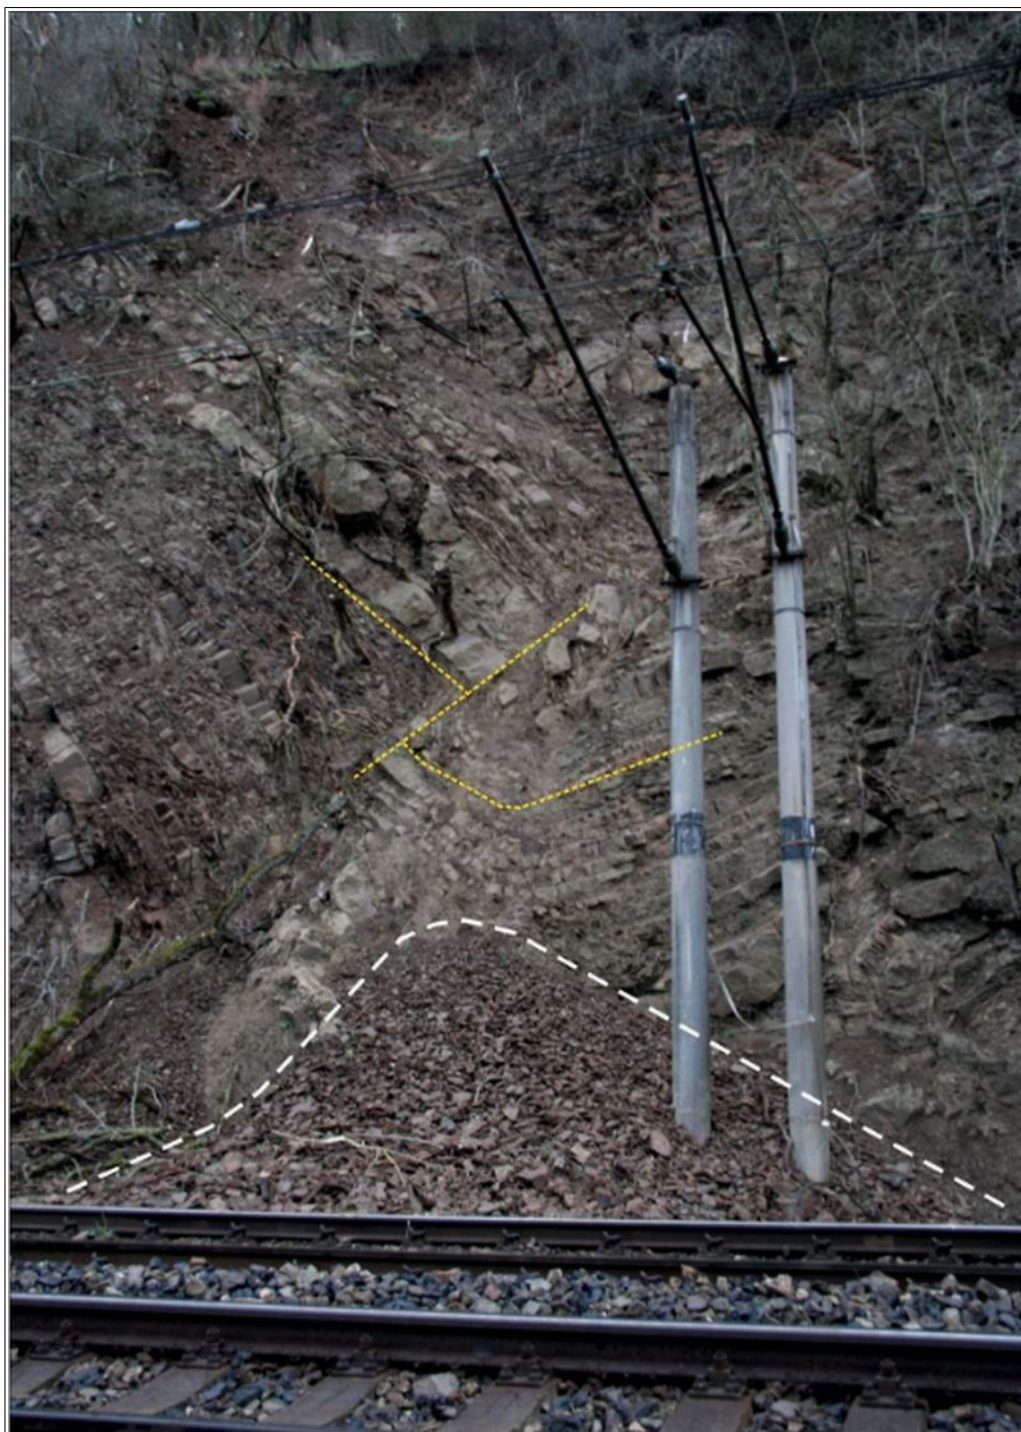
Obr. č. 27: Celkový pohled na skalní svah s výchozem kosovského souvrství, v němž se střídají polohy křemenných pískovců s polohami prachovců až prachovitých břidlic (stav z února 2020). Drobná porucha charakteru přesmyku je naznačena žlutou přerušovanou čarou. U paty svahu je patrná akumulace po řícení v únoru 2020 – zvýrazněno bílou přerušovanou čarou. Produkty řícení tehdy ještě pojal akumuláční prostor u paty skalního svahu. Zdroj: STRIX Chomutov, úprava ČGS
