Závěrečná zpráva o výsledcích šetření mimořádné události

Vykolejení vlaku Ex 1004 v železniční stanici Ostrava hl. n.

Accident and incident investigation report

Derailment of the long distance passenger train No. 1004 at Ostrava hl. n. station

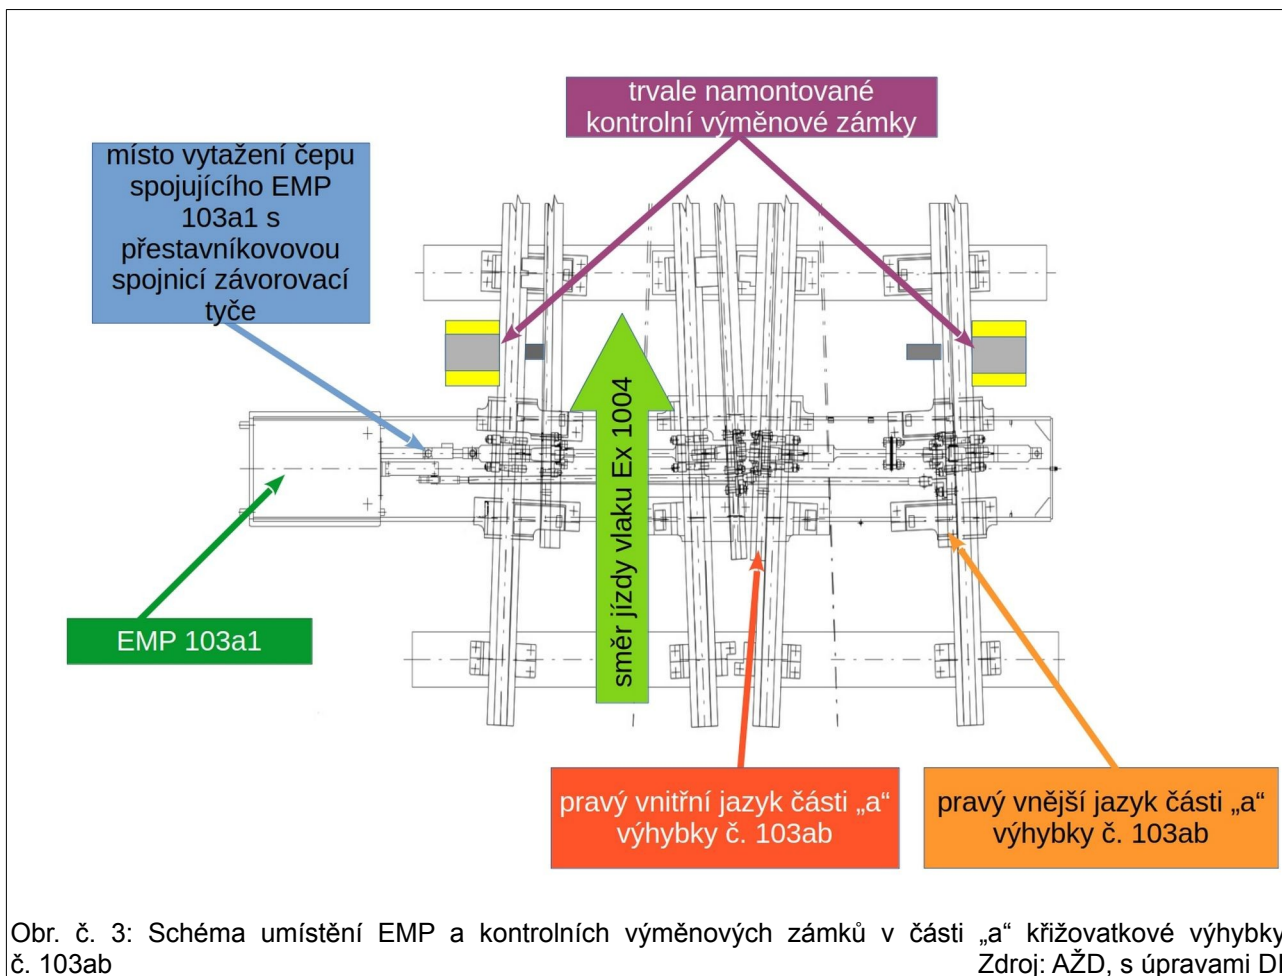
- EMP 103a1 (na straně jazyků výhybky v části „a“) byl mechanicky odpojen od přestavníkové spojnice, viz Obr. č. 3 této ZZ. Ačkoli křižovatková výhybka č. 103ab byla vybavena čelistovými závěry VZ 200, tak na závorovací tyči závěru u EMP 103a1 nebyl umístěn přenosný zámek čelistového závěru, který by zamezil pohybu závorovací tyče. Posunutí závorovací tyče, po vytažení čepu a následném mechanickém rozpojení spojení přestavníkové spojnice od EMP, změřené po MU činilo až 6,5 cm směrem k EMP, viz Obr. č. 6 této ZZ, přičemž jazyky výhybky nebyly kromě pravého vnějšího jazyka zajištěny dalšími mechanickými zámky ani zámkem čelistového závěru;

Obr. č. 3: Schéma umístění EMP a kontrolních výměnových zámků v části „a“ křižovatkové výhybky č. 103ab
 Zdroj: AŽD, s úpravami DI

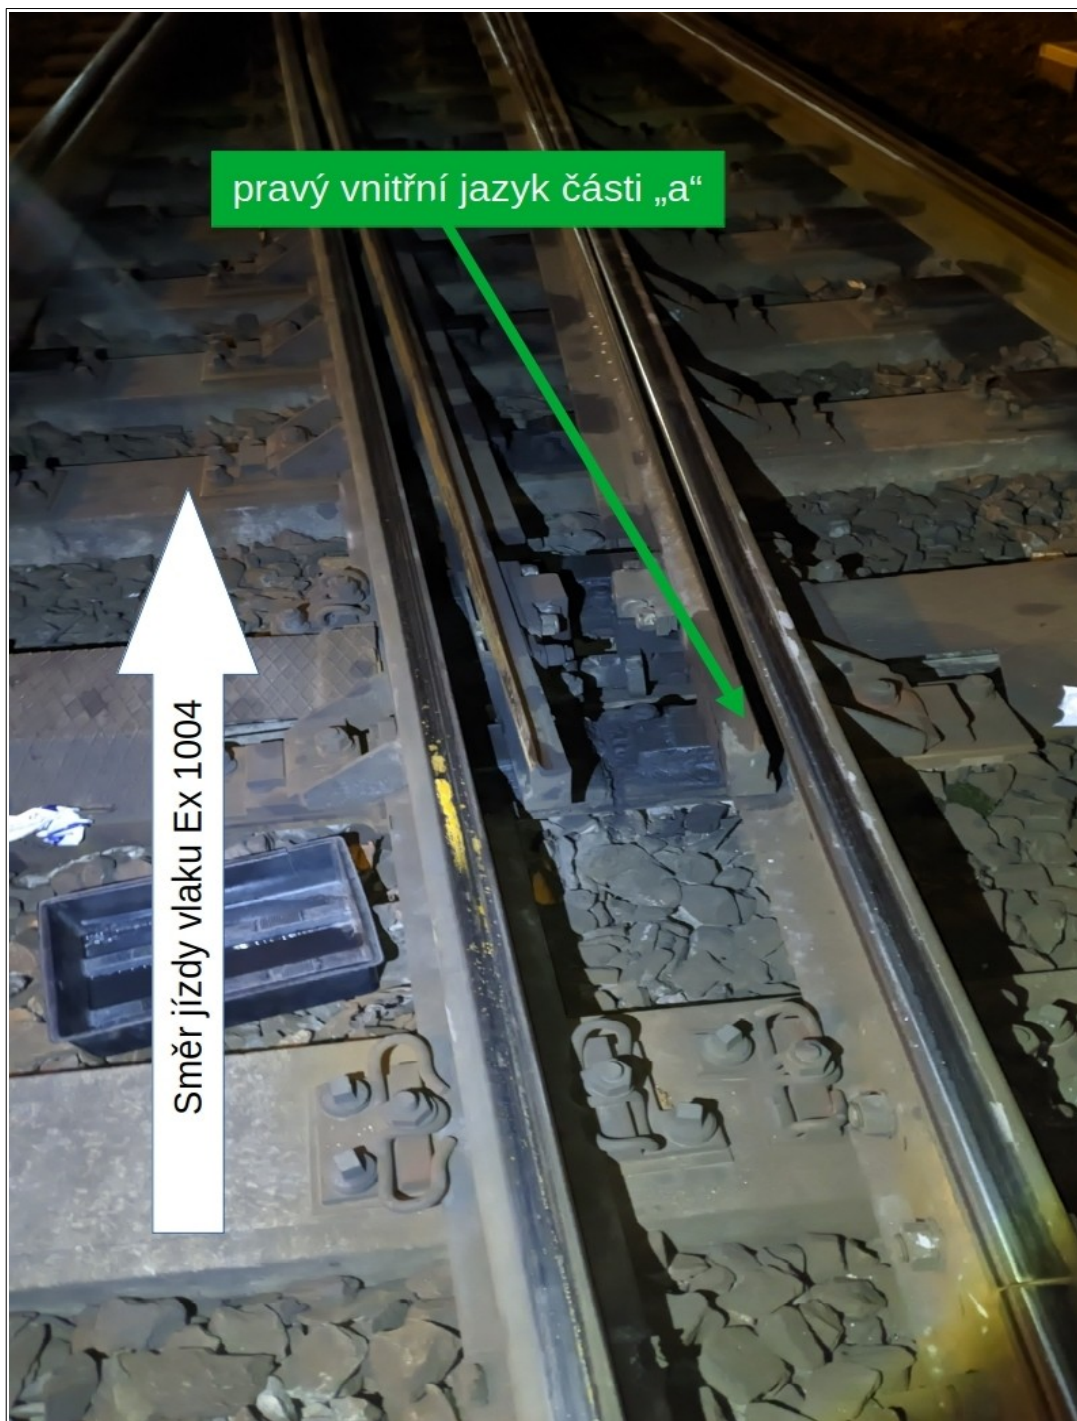
- odlehnutí pravého vnitřního jazyka od opornice ve vlaku Ex 1004 pojížděné větvi křižovatkové výhybky č. 103ab železniční stanice Ostrava hl. n. (tzv. vidlicová jízda) z důvodu jeho silového nezajištění v koncové poloze, které nenařizoval vydaný „ROZKAZ O VÝLUCE č. 25011“ (etapa C), kdy po předchozím mechanickém odpojení elektromotorického přestavníku od přestavňkové spojnice závorovací tyče výhybky nebylo zaručeno dodržení požadované přídržné síly zajištění jazyků.

- v konečném postavení po MU stála v části „a“ křížovatkové výhybky č. 103ab dvojkolí zadního podvozku 3. TDV za HDV tak, že pravá kola stála svou jízdni plochou na pravé vnitřní opornici a jejich okolky se nacházely mezi pravým vnitřním jazykem a pravou vnitřní opornicí, přičemž mezi hrotem a opornicí byla mezera cca 2 cm. Levá kola stála svou jízdni plochou na levé vnější opornici. Po odklizení tohoto TDV z prostoru výhybky, kdy bylo dbáno na nepoškození jazyků a opornic, vč. čelistového závěru výhybky, zůstala mezera mezi pravým vnitřním jazykem a pravou vnitřní opornicí stejná, tzn. cca 2 cm;

Obr. č. 4: Pohled na nedoléhající pravý vnitřní jazyk část „a“ křižovatkové výhybky č. 103ab v koncové poloze

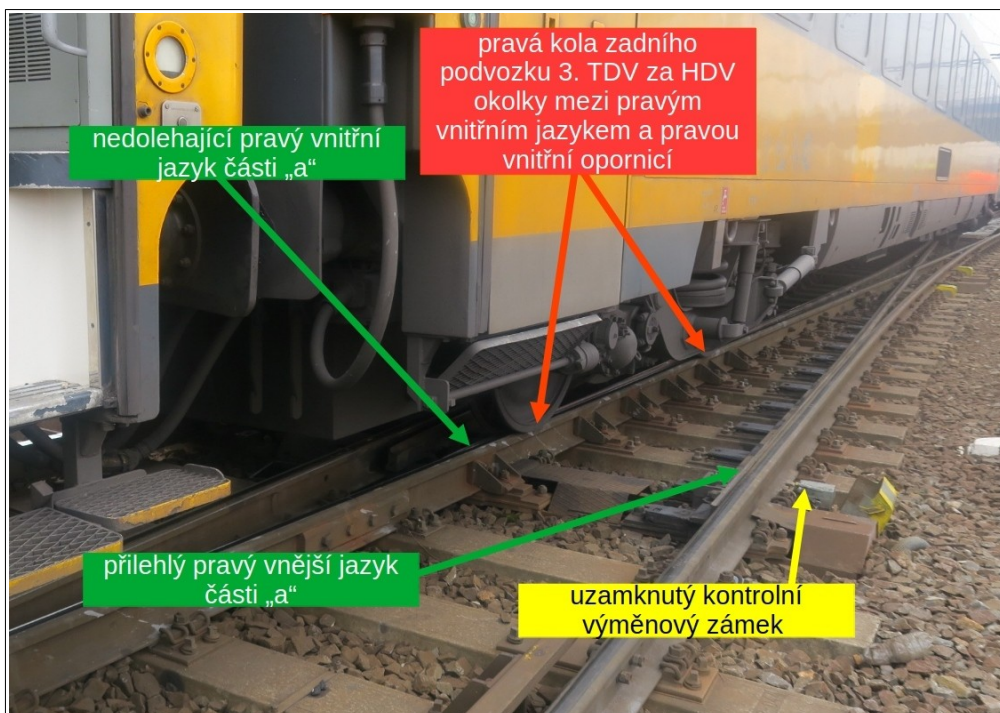
Nicméně k tomu, aby mohl čelistový výměnový závěr tyto funkce řádně plnit, tak ke své činnosti potřeboval zajistit požadovanou přídržnou sílu, a to prostřednictvím řádného působení EMP nebo působení výměňového závaží. Bez zajištění této požadované přídržné síly a bez zavedení dalších opatření (např. uzamknutí příslušných mechanických zámků) nebude výhybka zajištěna v koncové poloze a může dojít z výše uvedených důvodů k samovolnému posunu závorovací tyče (závorovacího pravítka) čelistového závěru, odzávorování přilehlého jazyka a tím i k jeho následnému oddálení od opornice. V krajním případě pak za této situace může dojít k tzv. vidlicové jízdě, tak jako v případě předmětné MU.

Obr. č. 5: Pohled na tzv. vidlicovou jízdu zadního podvozku 3. TDV za HDV a na zajištění části „a“ křižovatkové výhybky č. 103ab kontrolním výměnovým zámekem
Zdroj: DI

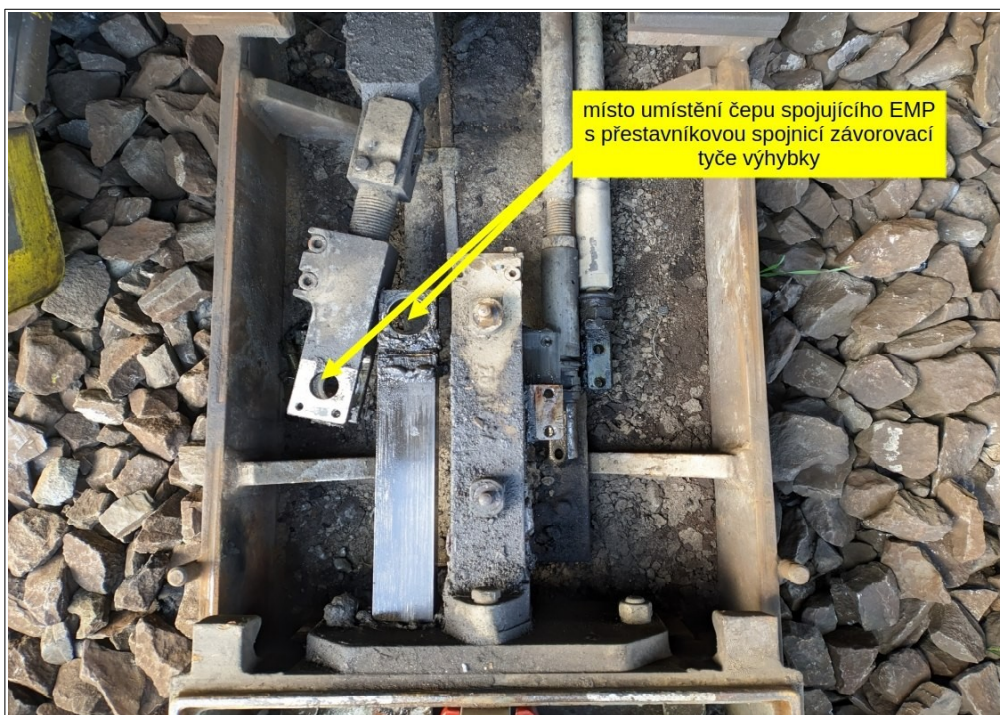
Obr. č. 6: Pohled na mechanické odpojení EMP 103a1 od přestavňovací spojnicí závorovací tyče křižovatkové výhybky č. 103ab
Zdroj: DI
