Untersuchungsbericht

Aktenzeichen: BEU-uu2024-04/007-3323

Gefährliches Ereignis im Eisenbahnbetrieb

Ereignisart:	Zugkollision
Datum:	16.04.2024
Zeit:	08:54 Uhr
Betriebsstelle:	Bf Worms Hbf
Streckennummer:	3570
Weiche:	W 67

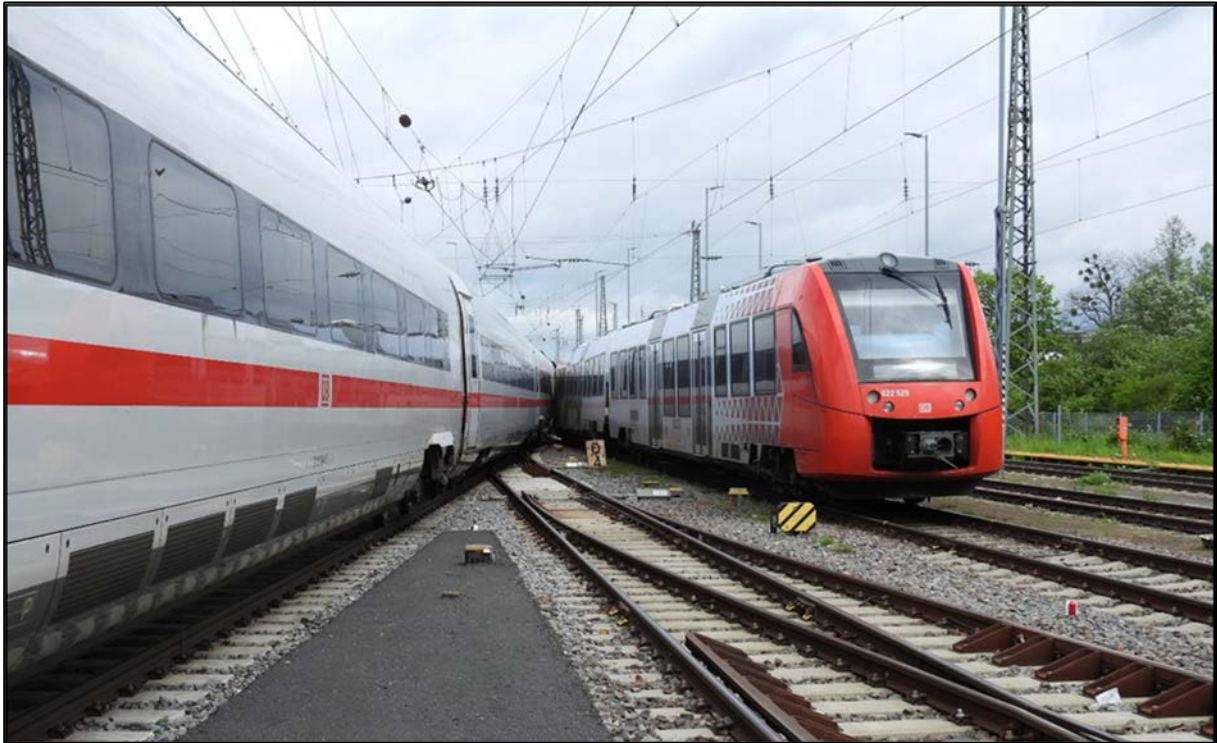
Abbildung 3: Kollisionsstelle in Fahrtrichtung betrachtet

Die nachfolgende Abbildung zeigt die Kollisionsstelle in Fahrtrichtung des ICE 614 und der Rbt auf der Weiche W67.

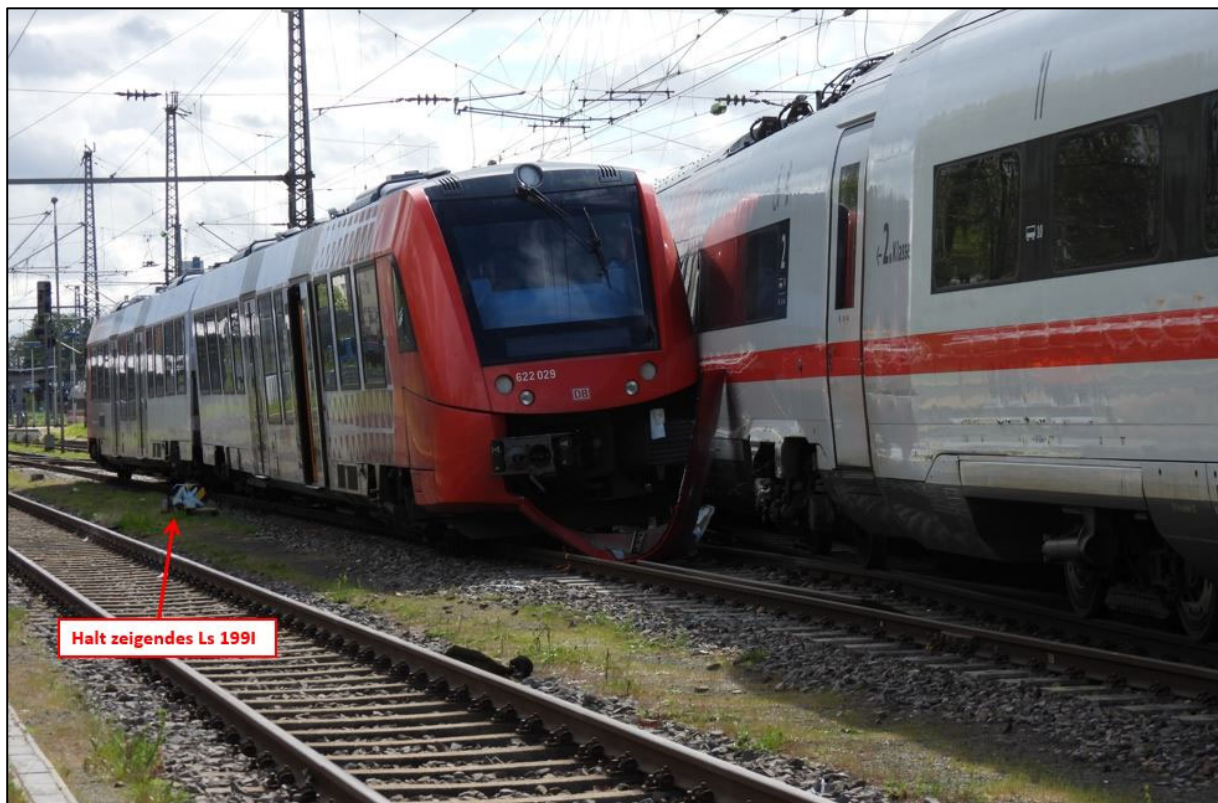
Abbildung 4: Kollisionsstelle entgleiste Rf

Die nachfolgenden Abbildungen verdeutlichen die Auswirkungen der Kollision sowohl an der Rf als auch am ICE 614. Die Rf entgleiste mit dem führenden Drehgestell und wurde im linken Frontbereich beschädigt. Der ICE wurde ab dem zweiten Fahrzeug seitlich beschädigt. Der dritte Wagen wurde mit dem ersten Drehgestell seitlich aus den Gleisen gedrückt.

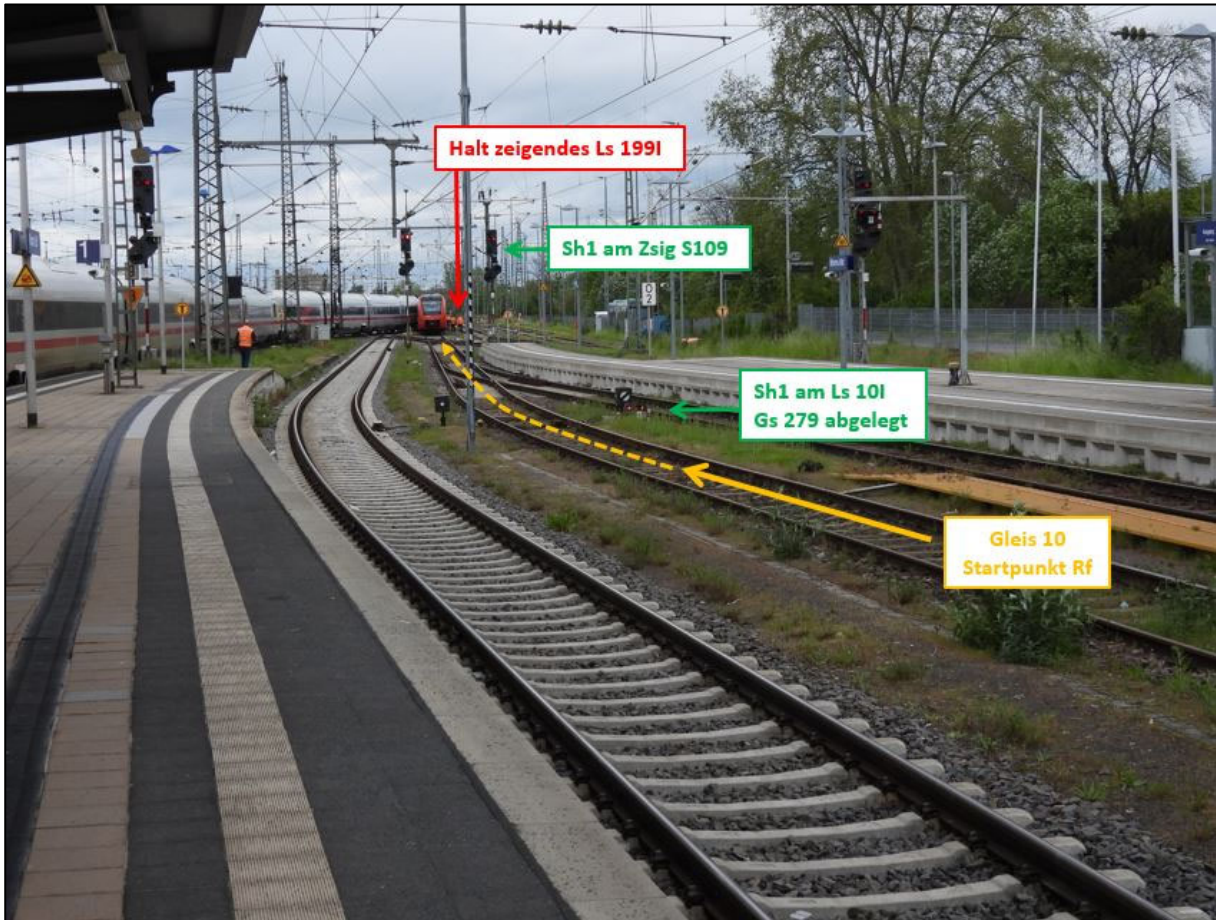
Abbildung 6: Fahrweg Rf

Die nachfolgende Abbildung zeigt den Fahrweg der Rf bis zur Flankenfahrt sowie die Sicht auf deren Fahrweg und die relevanten Signale.

Ziel der Rf war es vom Gleis 10 über Gleis 99 nach Gleis 9 auszuwechseln, um den Triebzug für die Zugfahrt RB 13660 bereitzustellen. Hierzu wurde um 08:50 Uhr das bereits in Kap. 4.1.1 genannte fernmündliche Gespräch zwischen der Tf-in der Rf und dem Ww (Fdl 1) geführt. Die Zustimmung zur Rf erfolgte durch den Ww mit Fahrtstellung des ersten Signals im geplanten Rangierfahrweg, dem niedrigstehenden Lichtsperrsignal Ls 10^l. Unmittelbar nach diesem Ls befand sich die abgelegte Gleissperre Gs 279 mit dem Formsignal Sh 1. Im weiteren Verlauf folgte das ebenfalls Signal Sh 1 zeigende Zsig S109. Die genannten Signale standen im Abstand von ca. 80 m. Nach weiteren 115 m folgte das noch Halt zeigende niedrigstehende Lichtsperrsignal Ls 199^l. Die Sicht auf alle genannten Signale war gegeben.

Gemäß Ril 408.4814 Abschn. 4 Abs. 1 musste ein Tf bei jeder Fahrzeugbewegung den Fahrweg und die Signale beobachten. Des Weiteren musste ein Tf gemäß Ril 408.4814 Abschn. 3 Abs. 1 die Geschwindigkeiten so regeln, dass die Rf vor Halt gebietenden Signalen, vor Fahrzeugen, vor Gefahrenstellen oder an der beabsichtigten Stelle anhalten konnte. Die Höchstgeschwindigkeit für Rangierfahrten betrug 25 km/h. Entgegen diesen Vorgaben beachtete die Tf-in der Rf nicht das Halt zeigende Signal Ls 199^l an ihrem Fahrweg. Die Tf-in fuhr unzulässig am Halt zeigenden Signal Ls 199^l vorbei. Dieses Vorkommnis wird als ursächlicher Faktor [F3]

für das Ereignis angesehen. Ein rechtzeitiges Anhalten der Rf vor dem Halt zeigenden Signal hätte das Ereignis verhindert.

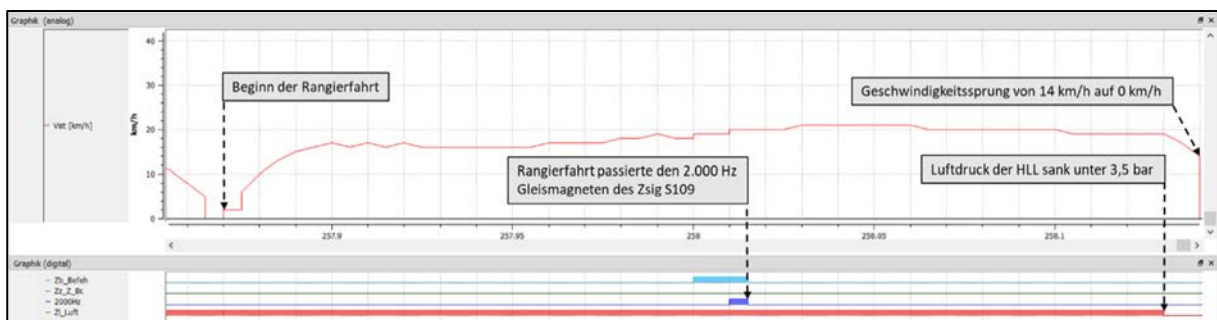
Abbildung 7: grafischer Fahrtverlauf Rf

Die nachfolgende Abbildung zeigt den grafischen Fahrtverlauf der Rf. Die zulässige Höchstgeschwindigkeit wurde nicht überschritten.

Die Rf begann um 08:53 Uhr und wurde auf eine maximale Geschwindigkeit von 21 km/h beschleunigt. Nach einer zurückgelegten Wegstrecke von 140 m passierte die Rf mit Bedienung der Befehlstaste das Zsig S109 in km 0,266 um 08:53 Uhr. 21 Sekunden später, ca. in km 0,386 wechselte um 08:54 Uhr die Spur „Zl_Luft“ von eins nach null. Die Tf-in hatte unmittelbar zuvor eine Schnellbremsung eingeleitet und der Druck in der Hauptluftleitung (HLL) war unter 3,5 bar gefallen. Die Rf hatte zu diesem Zeitpunkt eine Geschwindigkeit von 19 km/h. Zwei Sekunden nach dem Beginn der Bremsverzögerung hatte sich die Geschwindigkeit der Rangierfahrt auf 14 km/h reduziert. Unmittelbar darauf war nach einem insgesamt zurückgelegten Fahrweg von 270 m ca. in km 0,396 ein Geschwindigkeitssprung auf 0 km/h registriert. Dieser Geschwindigkeitssprung um 08:54 Uhr war auf die Kollision mit dem ICE 614 und der Entgleisung der Rf zurückzuführen.

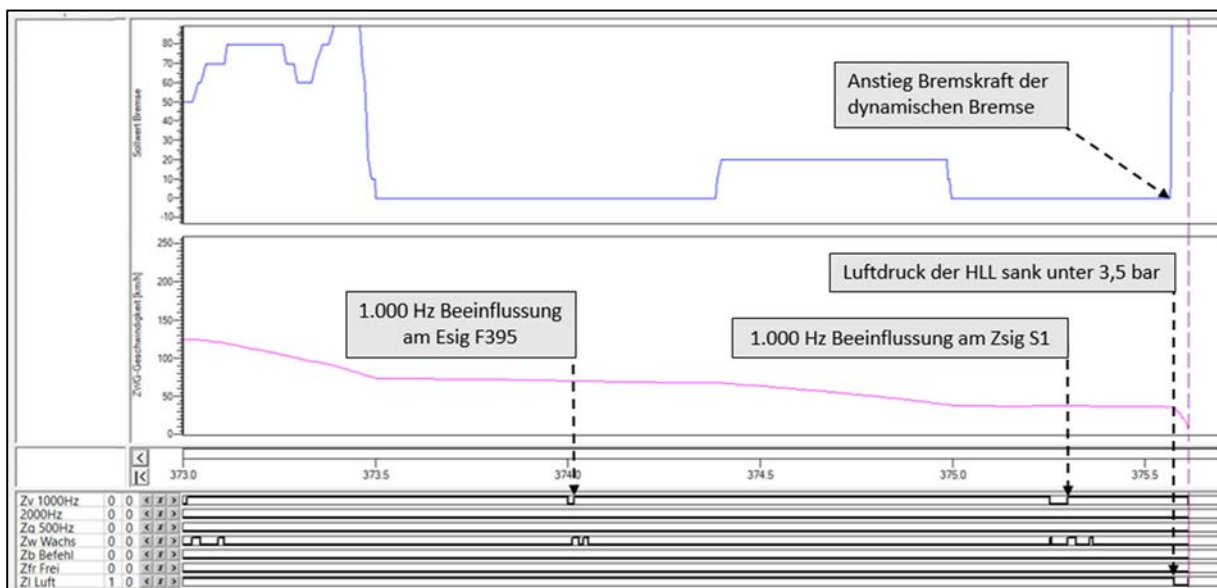
Abbildung 8: grafischer Fahrtverlauf ICE 614

Die nachfolgende Abbildung zeigt den grafischen Fahrtverlauf der Zugfahrt ICE 614. Die im Bf Worms Hbf signalisierten Höchstgeschwindigkeiten des Zuges wurden nicht überschritten.

Der ICE 614 passierte um 08:52 Uhr mit einer Geschwindigkeit von 70 km/h das Esig F395 des Bf Worms Hbf. Am Esig erhielt der Zug eine 1.000 Hz Beeinflussung, welche vom Tf durch Bedienung der Wachsamkeitstaste quittiert wurde. Anschließend bremste der Tf den Zug auf eine Geschwindigkeit von 38 km/h herunter und passierte mit dieser Geschwindigkeit um 08:53 Uhr das Zsig S1. Am Zsig S1 erhielt der Zug erneut eine 1.000 Hz Beeinflussung welche der Tf quittierte. Bei einer Geschwindigkeit von 36 km/h wechselte um 08:54 Uhr die Spur „Zi_Luft“ von eins auf null und der Sollwert der dynamischen Bremse stieg an. Der Tf hatte unmittelbar zuvor eine Schnellbremsung eingeleitet. Der Zug kam daraufhin nach einem Bremsweg von ca. 50 m um 08:54 Uhr zum Stillstand.
