ZÁRÓJELENTÉS

2023-0661-5
(HU-10426)

Vasúti baleset / Kisiklás
Tiszatenyő - Mezőtúr, 2023. július 9.

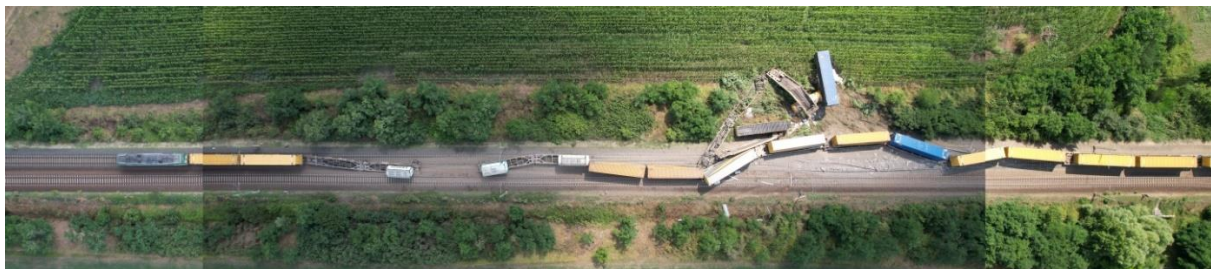
2. ábra: a roncsok elhelyezkedése (több képből összeállítva)

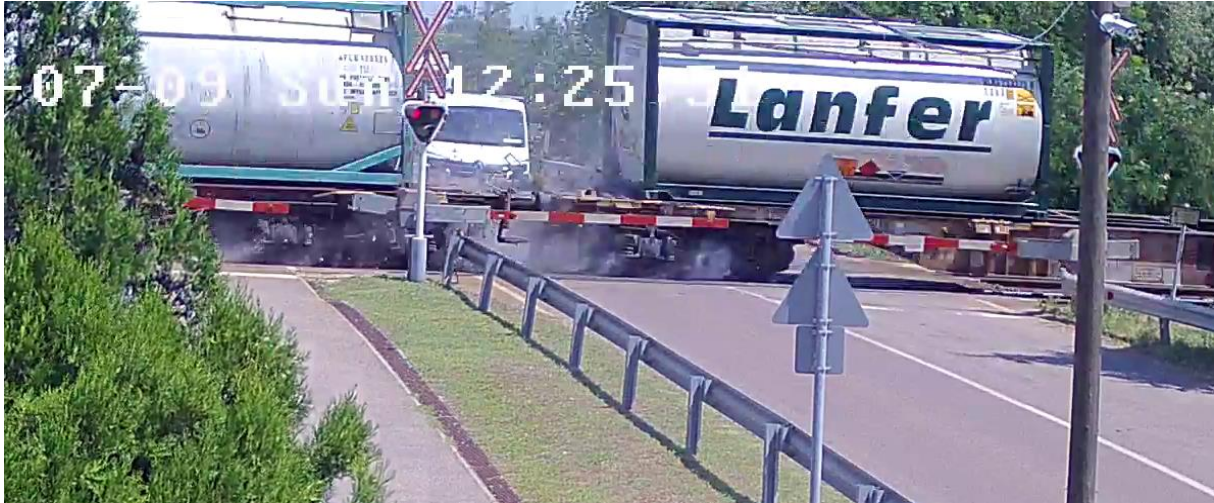
12:15:45 [+1,8 km] A kisiklott forgóváz a 180+51 szelvényben lévő útátjáró STRAIL elemeire felugrott, ennek következtében a vonat szétszakadt.

3. ábra: térfelügyelő kamera képének részlete, amikor a kisiklott forgóváz az útátjáróba ért

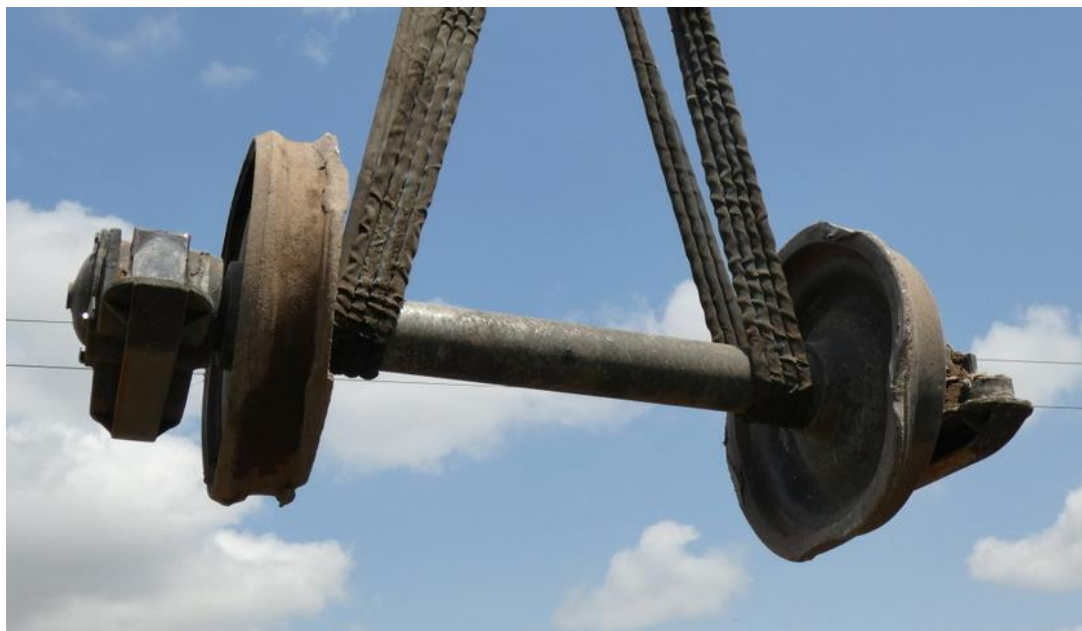
A második kocsi menetirány szerint harmadik forgóvázának kerekei (a kocsi számozása szerint 1-2. kerékpárok) olyan alakváltozást szenvedtek (4. ábra), amellyel elvesztették futásbiztonságukat és a pályát elhagyták.

4. ábra: a második kocsi menetirány szerint ötödik (számozás szerint 2.) kerékpárja

A kerék alakváltozását a befékezve maradt fékszerkezetből eredő hőterhelés okozta.

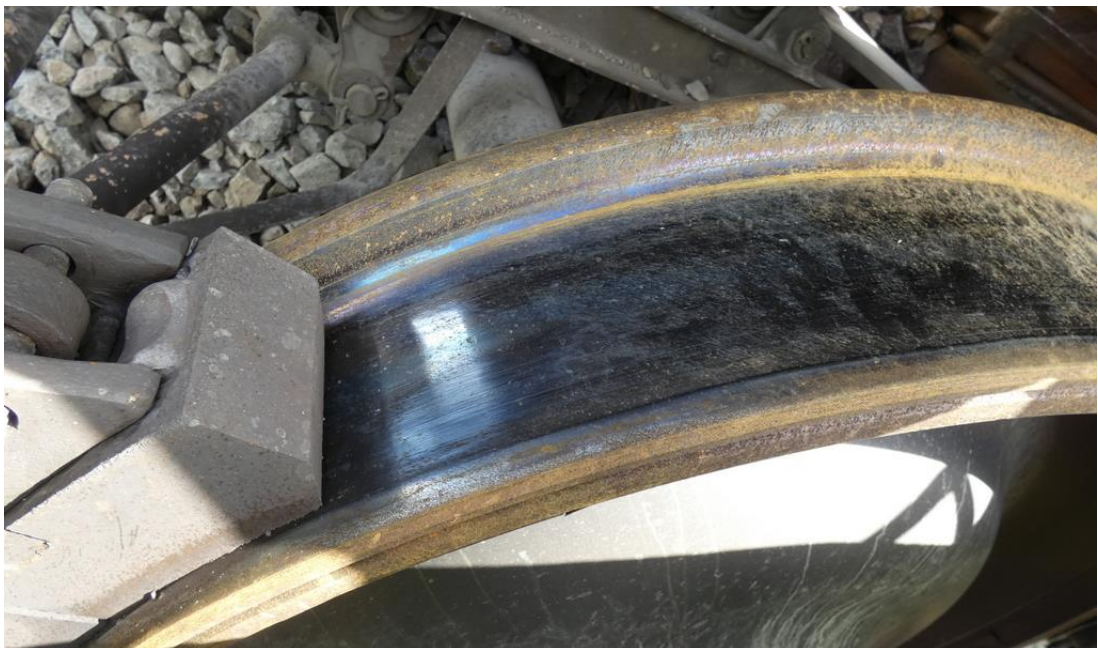
A helyszíni szemle során a kocsi többi kerékpárján is kékes elszíneződés volt látható, ami kb. 300 °C-os felmelegedés jele, tehát arra kell következtetni, hogy kisebb mértékben a kocsi többi forgóváza is befékezve maradt.

5. ábra: elszíneződött kerék a 470-4 psz. kocsi második forgóvázában (a kép alapján sejthetővel ellentétben a futófelület nem sérült, nem keletkezett a keréken külső ál-nyomkarima)

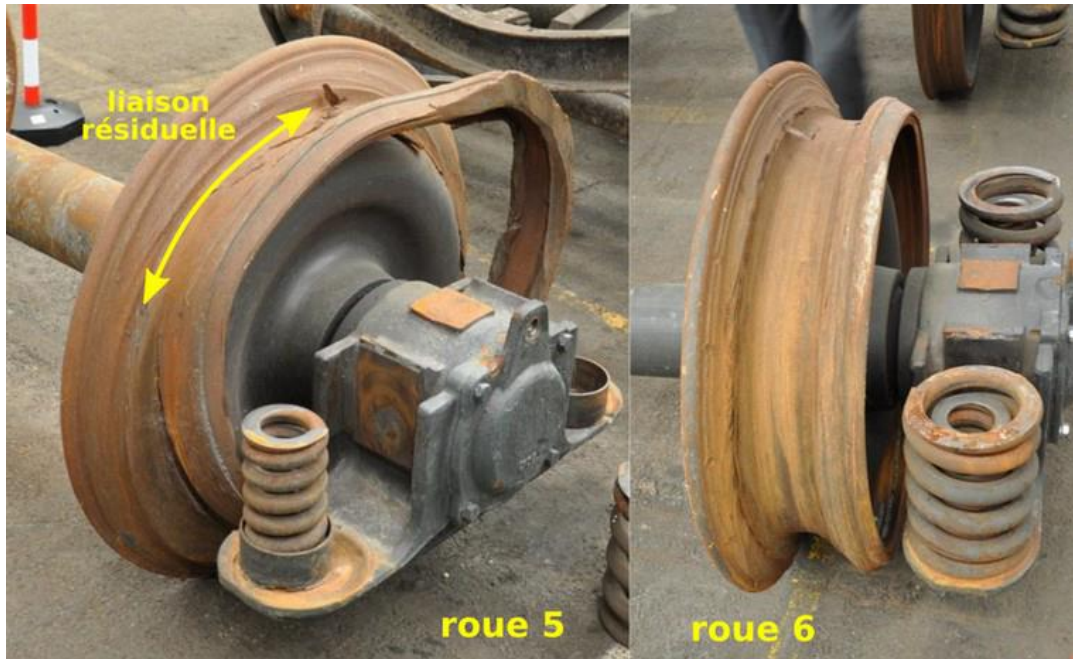
A francia balesetvizsgáló szerv (BEATT) megállapította, hogy az egyik, LL - IB116* féktuskókkal szerelt teherkocsi kerékpárja súlyosan megrongálódott (6. ábra), a kocsiról fékalkatrészek hiányoztak, a vágányon sérüléseket azonosítottak, és a vasúti pálya mentén több helyen tűz ütött ki.

6. ábra: a kerekek sérülése (forrás: az esemény francia zárójelentése)

Az elindulást követő fékpróba után az érintett kocsi pneumatikai hiba miatt befékezve maradt, és az alkalmazott LL féktuskók a kerék túlmelegedését okozták.

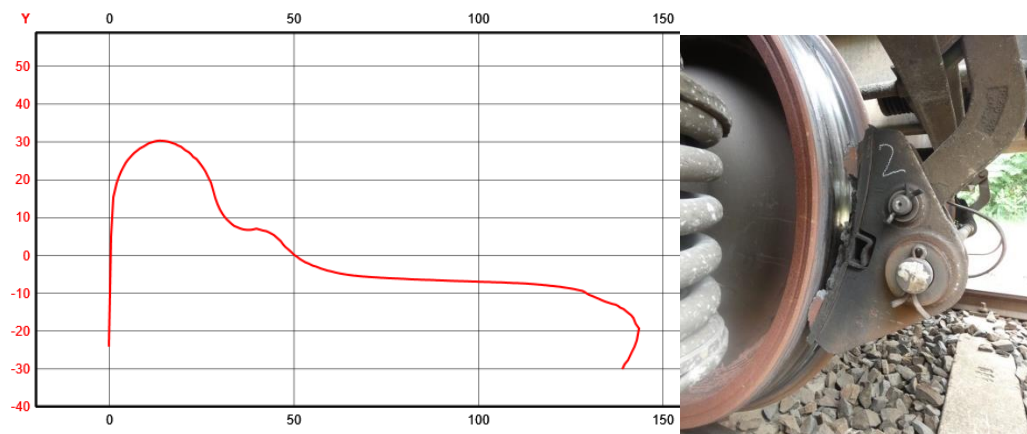
A befékezett LL - IB116* féktuskókkal szerelt kocsi kerekei deformálódtak, féktuskói nagyrészt elégték (7. ábra), a hasonlóan befékezett K féktuskókkal (mely szintén kompozit féktuskótípus) szerelt kocsin a féktuskók és kerekek csekély mértékben sérültek.

7. ábra: az LL - IB116* féktuskóval fékezett egyik kerék sérült profilja és féktuskója

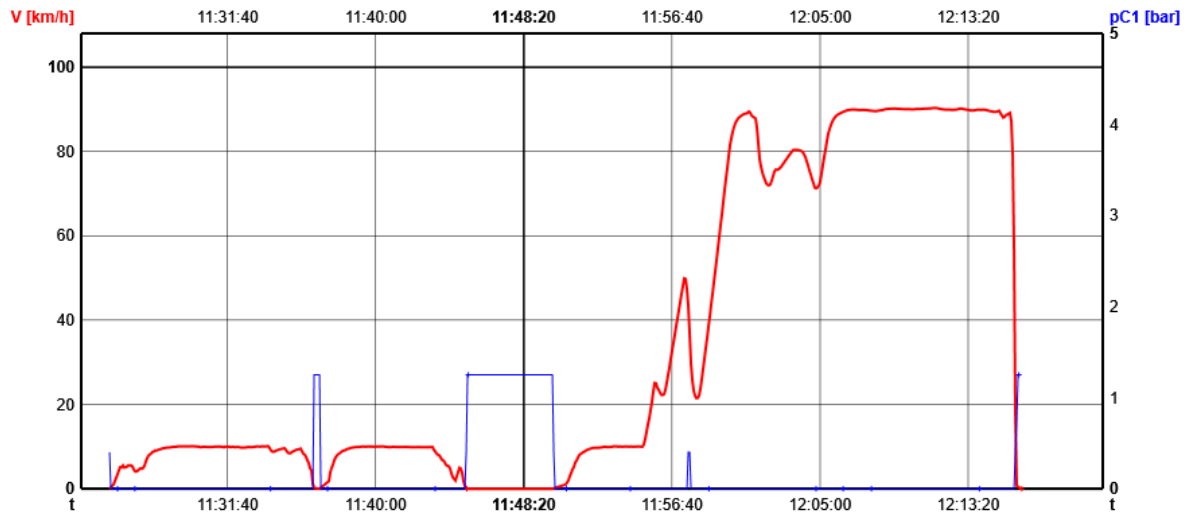
A mozdony menetadat-rögzítőjéből kiolvasott adatokat a 8. ábra szemlélteti. A menetadatok időpontjait 7203 másodperccel kellett korrigálni az MFB adatokkal való szinkronizáláshoz.

8. ábra: a mozdony menetadatai
vörös: sebesség
kék: mozdony fékhengernyomás-sáv
