MINISTERO
DELLE INFRASTRUTTURE
E DEI TRASPORTI

Ufficio per le investigazioni ferroviarie e marittime

PROGETTO DI RELAZIONE

**SVIO DEL TRENO MERCI N. 57034 DI GTS RAIL PRESSO
FIRENZE CASTELLO, AVVENUTO IN DATA 20/04/2023
(IDENTIFICATIVO ERAIL: IT-10406)**

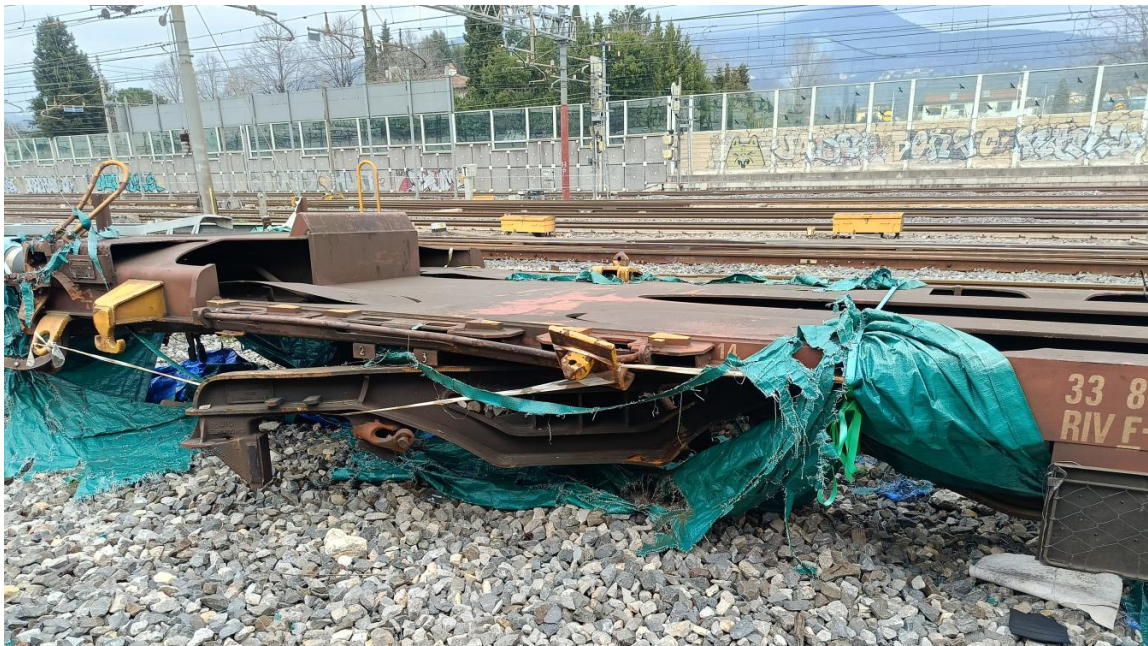
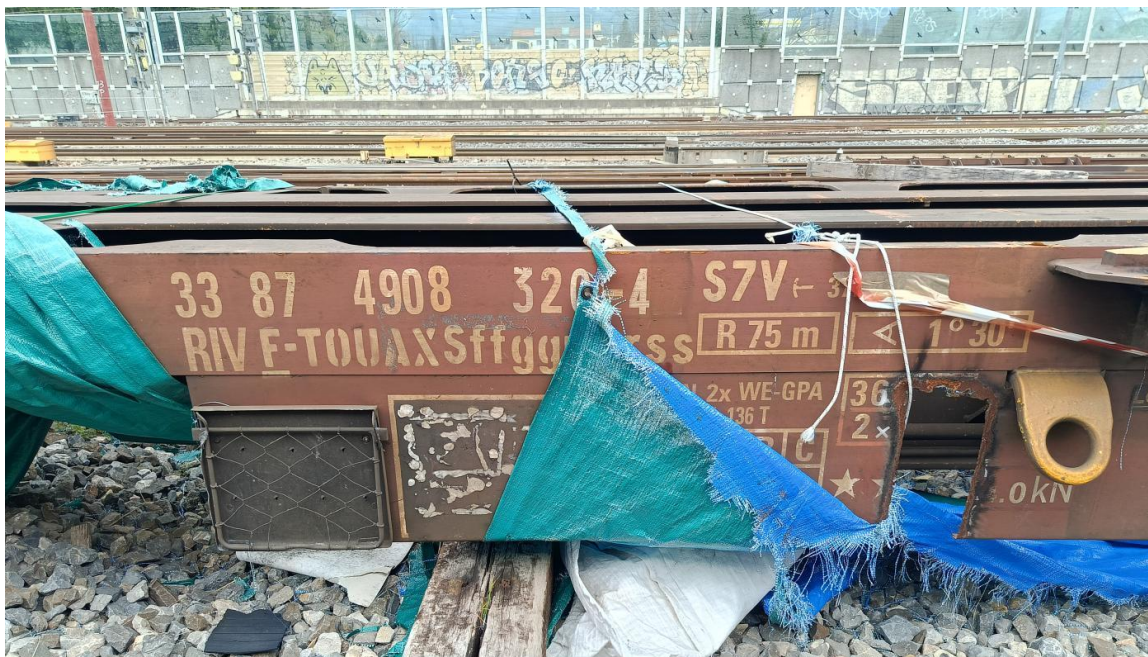
L'impossibilità di accedere nell'immediatezza al materiale rotabile coinvolto, e la mancanza di un CT dell'AG che fornisse alle parti interessate indicazioni su come proteggere le superfici danneggiate dei mezzi incidentati, ha comportato che la visita al carro sviato, che all'epoca era stato protetto solo da un telo che si è deteriorato nei mesi a causa delle condizioni climatiche, dopo un periodo di tempo così lungo, non ha consentito l'analisi delle superfici né delle parti meccaniche che avrebbero potuto essere prese in considerazione tra gli eventuali fattori causali dell'evento incidentale.

Foto dello stato del carro al momento del sopralluogo (Fonte: Ufficio)

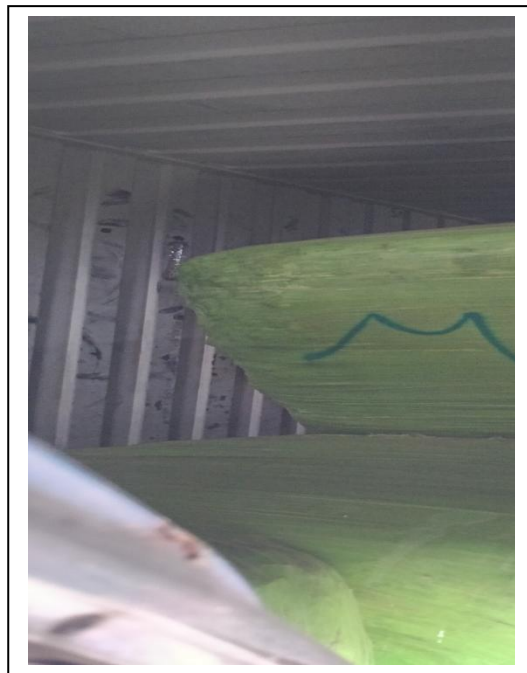
Per contro, l’analisi della distribuzione del peso del carro non avrebbe presumibilmente fornito indicazioni attendibili dal momento che il carro, dopo lo svio, abbatteva un traliccio della T.E. con il conseguente probabile spostamento delle rotoballe al suo interno.

Foto dello stato interno del container scattata in occasione del sopralluogo (Fonte: Ufficio)

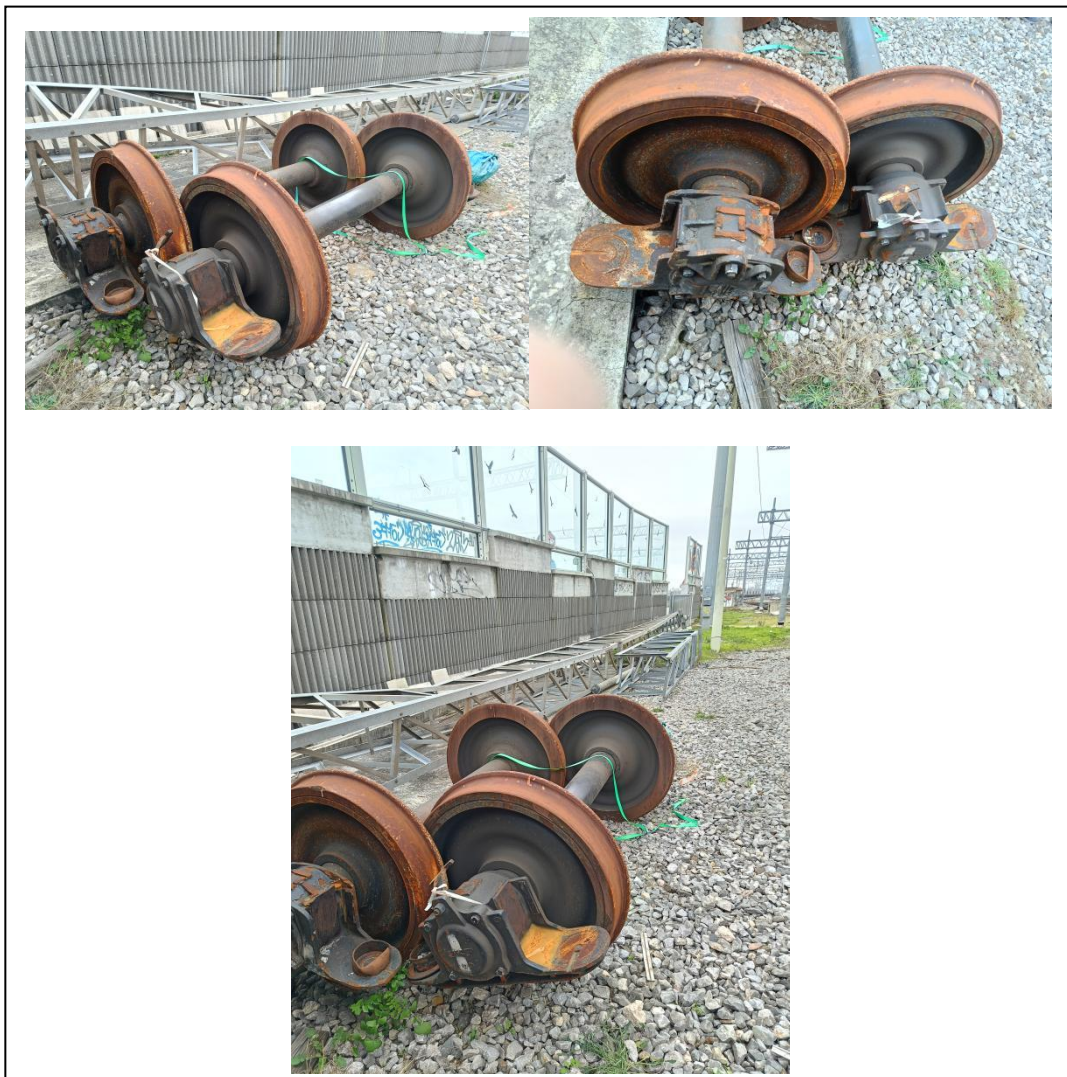
Sulle ruote di tipo monoblocco non risultavano apparenti segni di usura se non i danneggiamenti dei profili causati dalle ruote sviate e cadute a terra.

Il carrello sviato aveva subito la perdita, pressoché completa, delle molle della sospensione e gravi danni agli elementi di collegamento delle boccole.

Foto dello stato degli assi scattate in occasione del sopralluogo (Fonte: Ufficio)

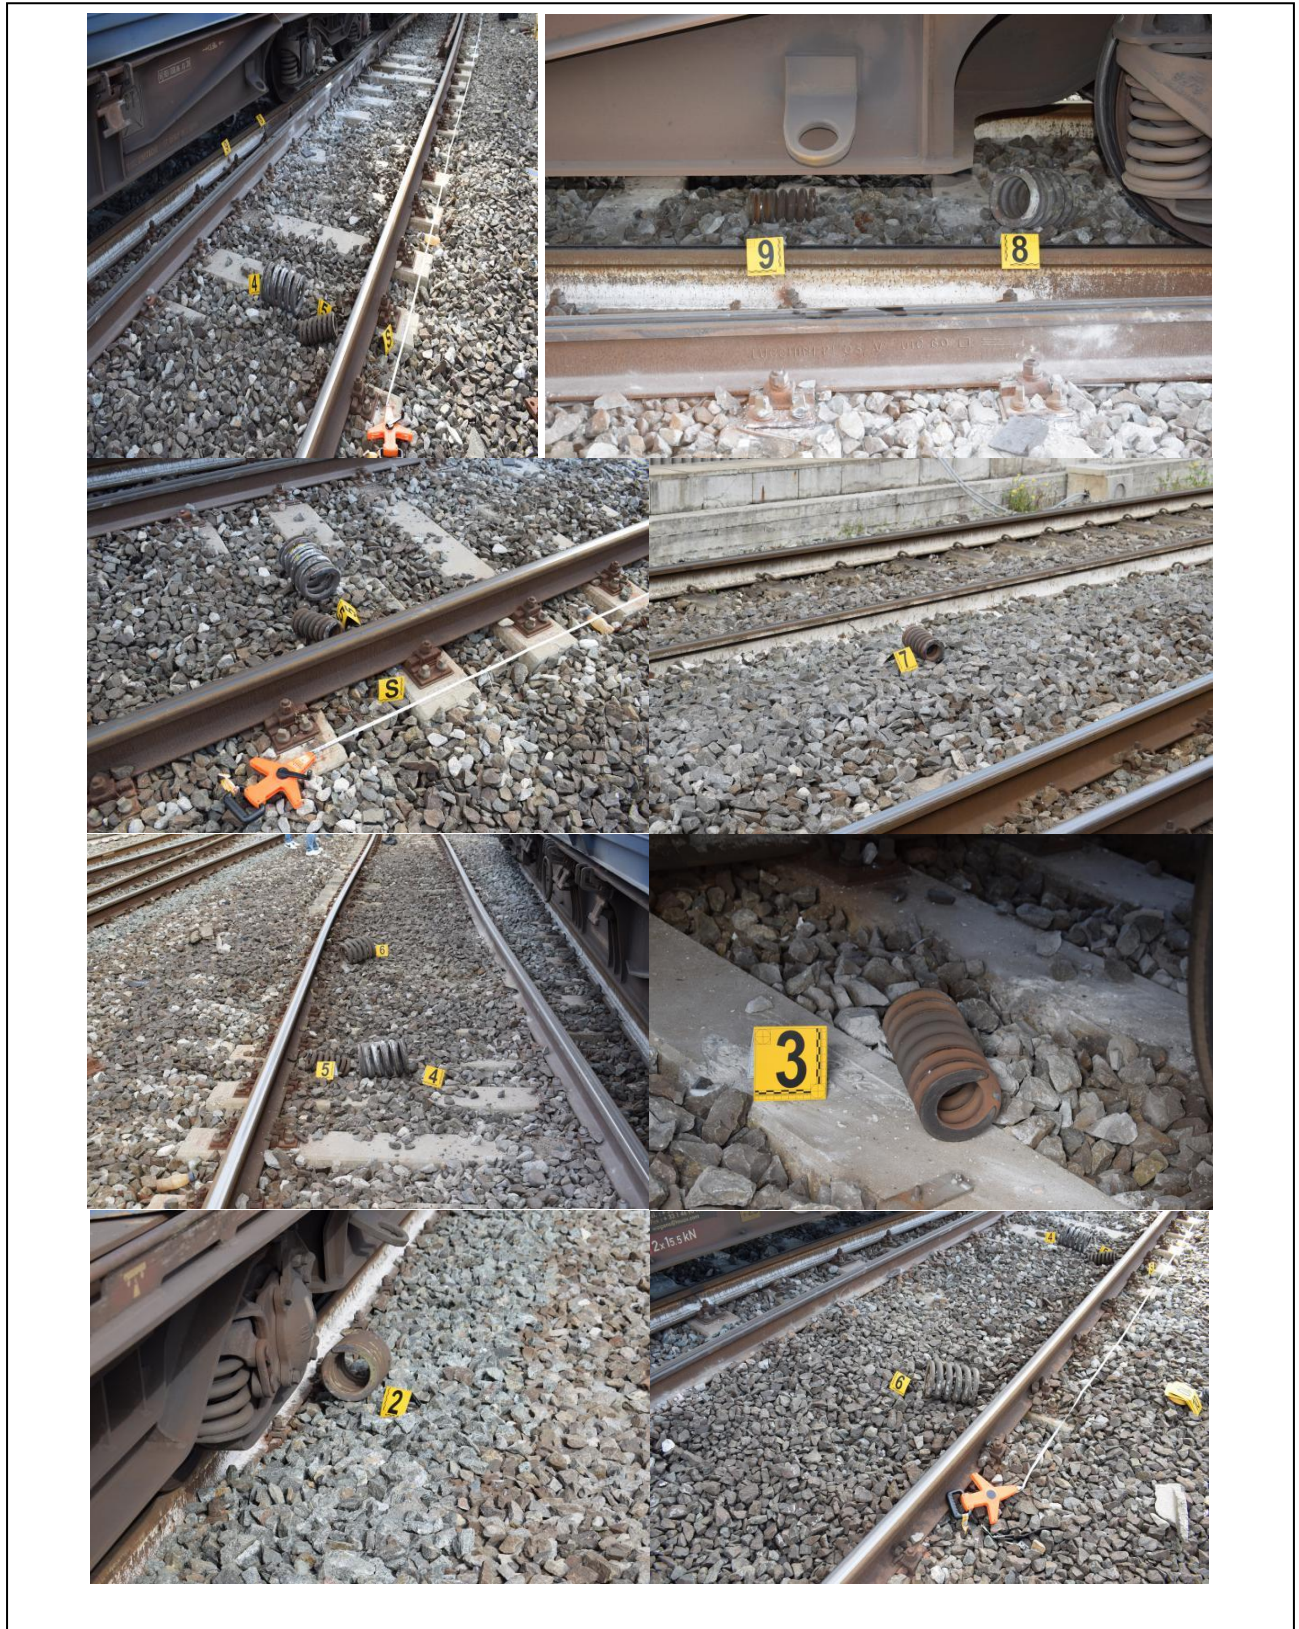
Dalla documentazione presenti in atti le molle sono state ritrovate in linea, alcune nel tratto deviato del deviatoio 13, le altre nella zona di arresto del carro.

Foto del ritrovamento delle molle scattate in occasione del rilievo della PolFer (Fonte: PolFer)

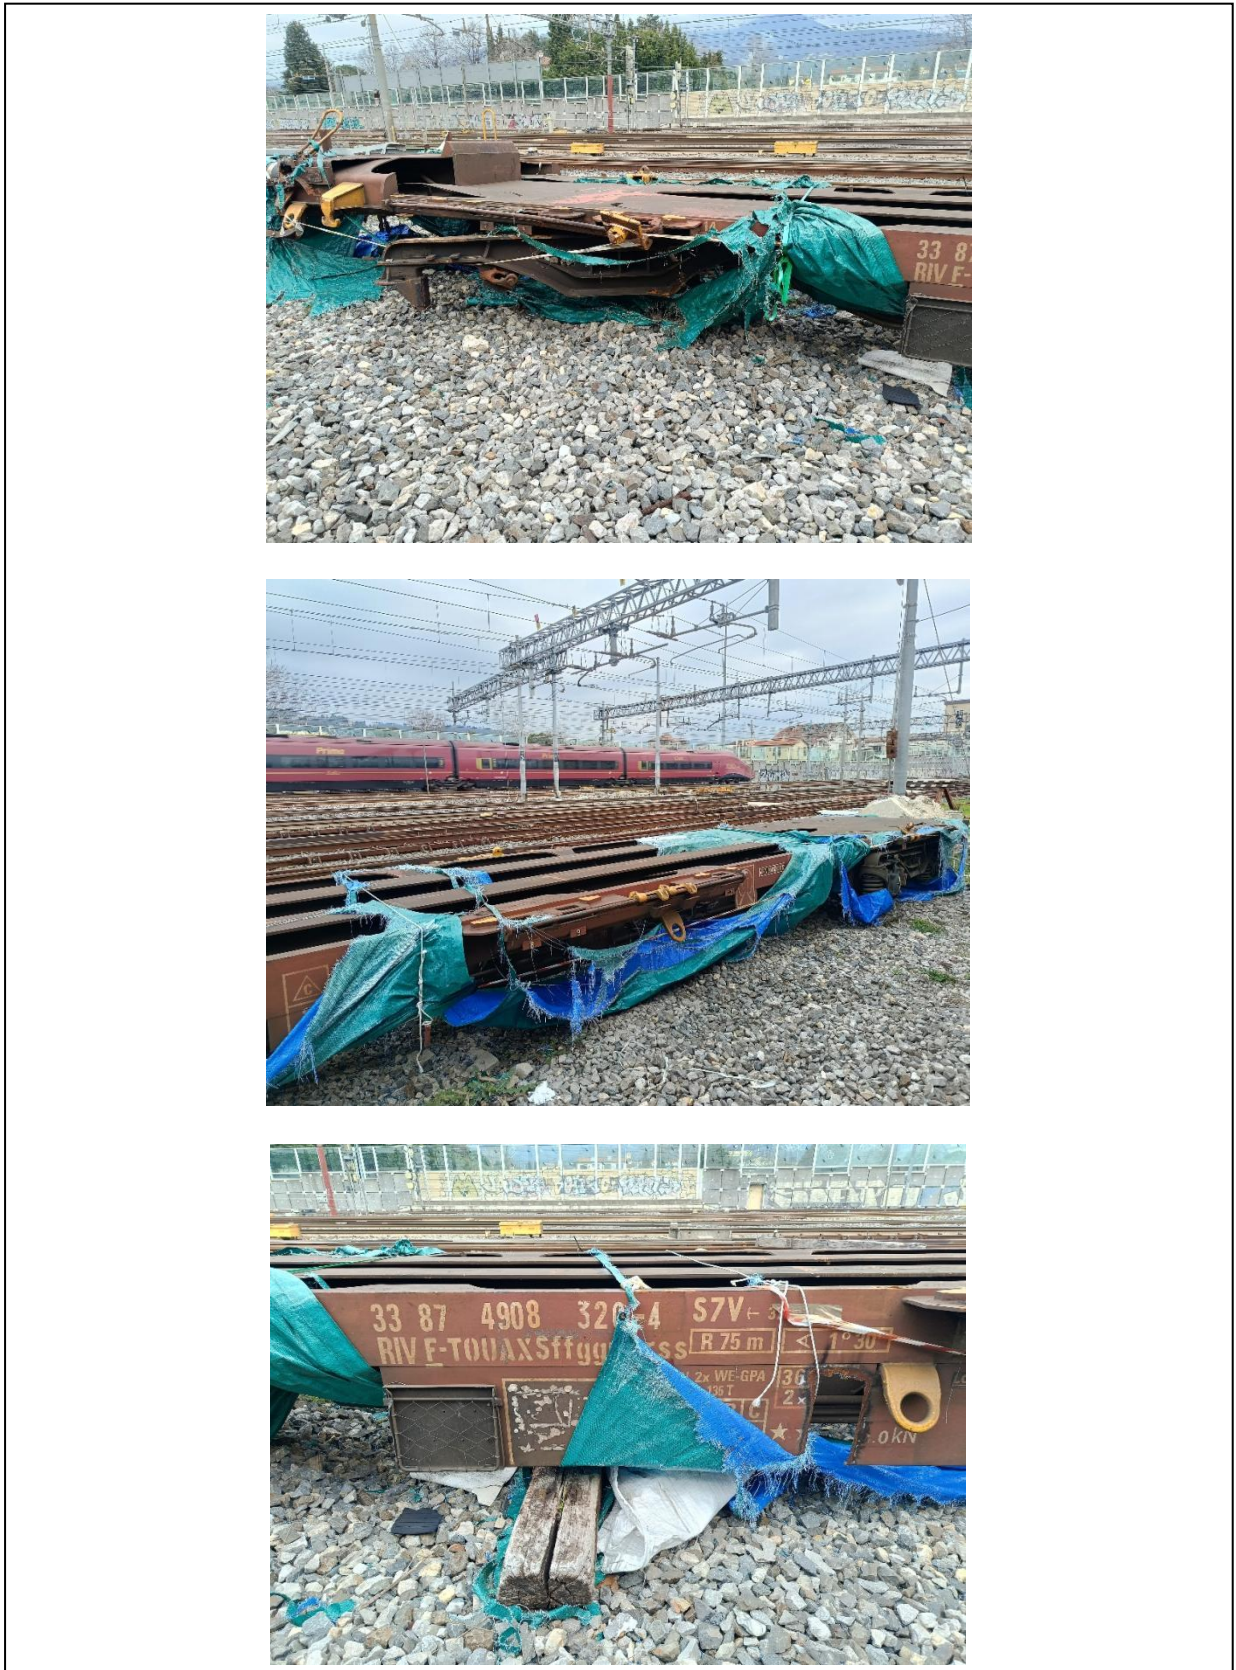
Le condizioni in cui si presentava il carro posto sotto sequestro sono rappresentate nelle foto seguenti.

Stato del carro in occasione del sopralluogo del 07/02/2024 (Fonte: Ufficio)
