RAPORT DE INVESTIGARE

privind accidentul feroviar produs la data de 14.04.2025, ora 02:20, pe raza de activitate a Sucursalei Regionale CF Craiova, secția de circulație Târgu Jiu – Filiași (linie dublă electrificată), în stația CFR Turceni, peste diagonala 25/33, la expedierea trenului de marfă nr.57106012 (aparținând operatorului de transport feroviar Cargo Trans Vagon SA), prin deraierea vagonului nr.33873902871-4, al 9-lea vagon din compunerea trenului, de cel de-al doilea boghiu în sensul de mers.

*Raport de investigare final
23 martie 2026*

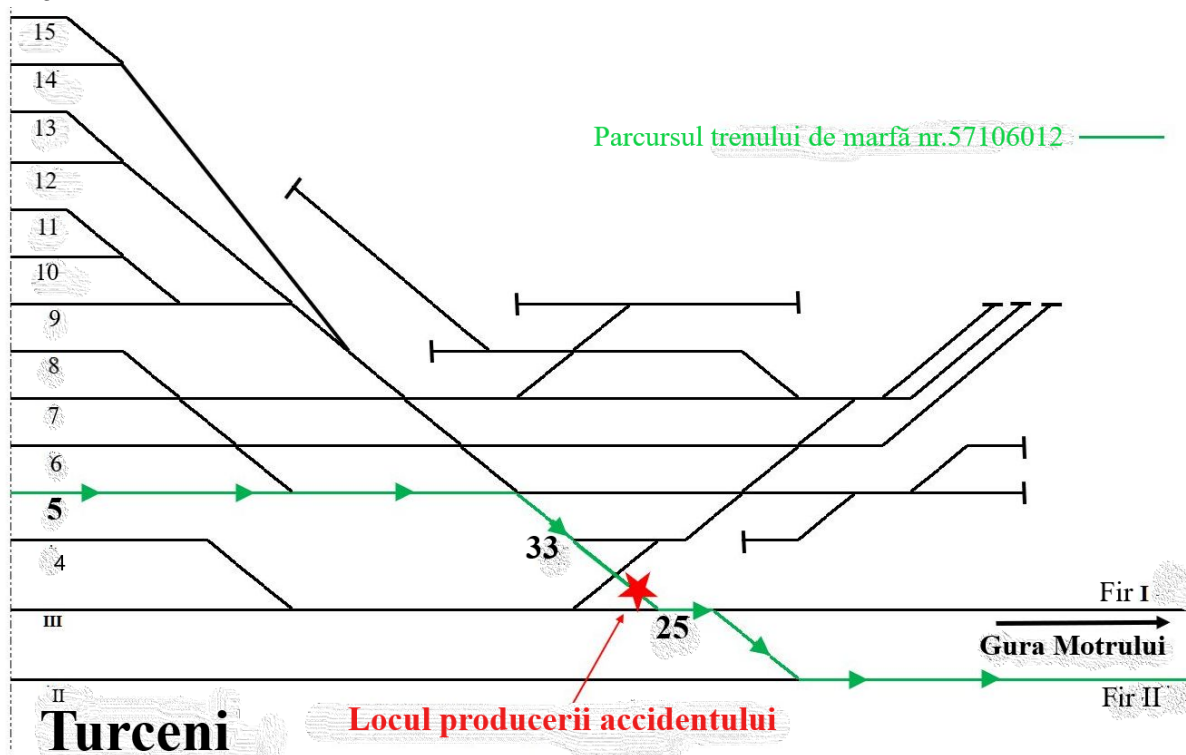
Imaginea nr.2 – schița locului producerii accidentului în stația Turceni

La expedierea trenului de marfă nr.57106012 din stația CFR Turceni, în cuprinsul diagonalei 25/33, s-a produs deraierea celui de-al doilea boghiu, în sensul de mers, de la vagonul nr.33873902871-4, aflat al 9-lea din compunerea trenului.

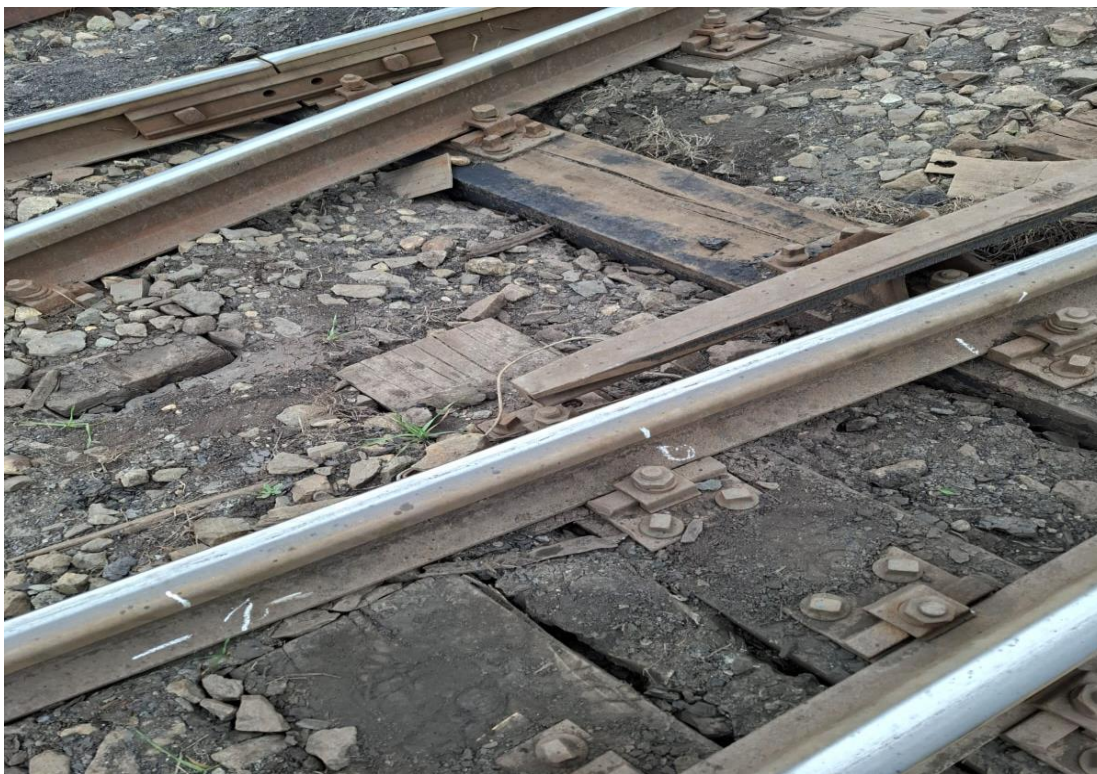
Prima urmă de circulație anormală a fost identificată la km.13+060,7, fiind produsă de escaladarea profilului contrașinei inimii simple de încrucișare a rombului bretelei (continuare a aripii inimii de încrucișare a schimbătoarei nr.25 pe abatere) de către roata din dreapta a primei osii a celui de-al doilea boghiu al vagonului nr.33873902871-4. Ulterior roata din dreapta a rulat pe partea superioară a contrașinei care apoi pe suprafața de rulare a aripii inimii schimbătorului de cale nr 25 și pe suprafața de rulare a șinei de legătură de pe abatere, pe o distanță de 16,4 m, după care a căzut în partea stângă a acesteia. La o distanță de aproximativ 2 m s-a constatat urma de cădere în exteriorul căii a roții din partea stângă a primei osii a celui de-al doilea boghiu.

Imaginea nr.3 – punctul „0” al deraierii

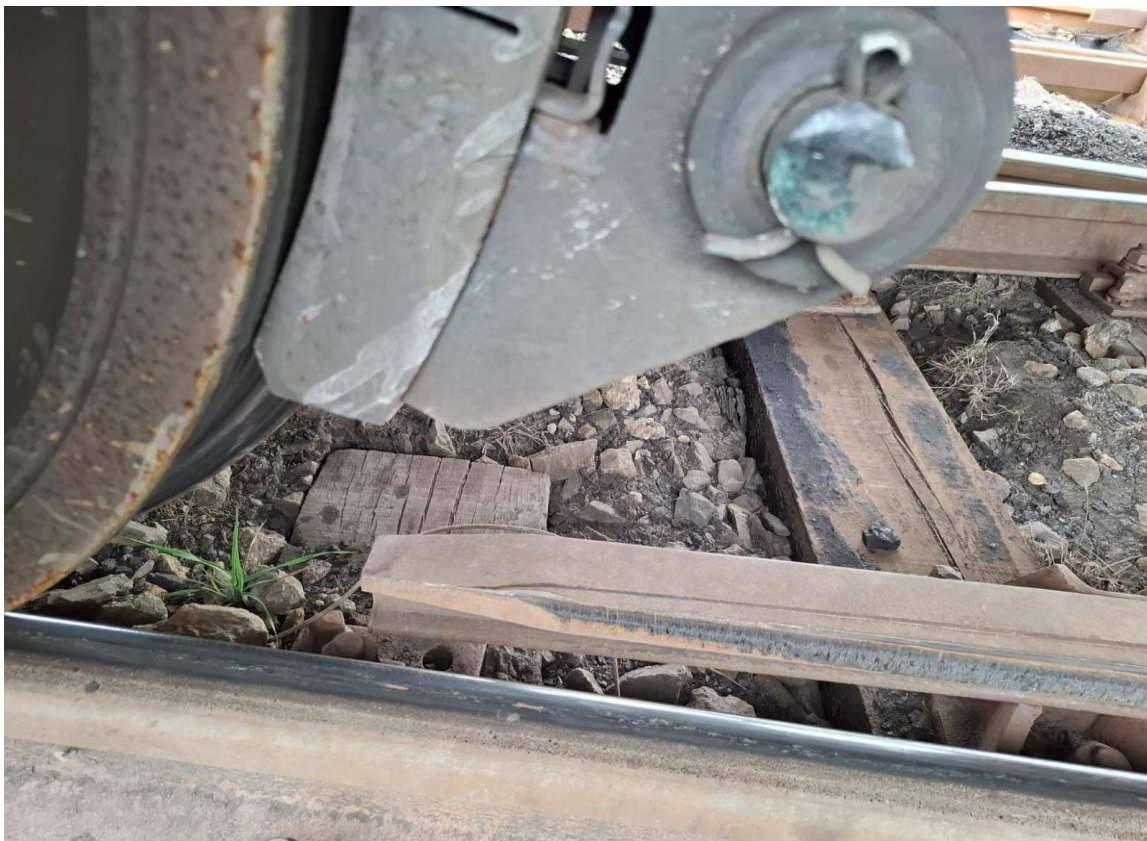
Imaginea nr.4 – escaladarea contrașinei inimii rombului diagonalei 25/33

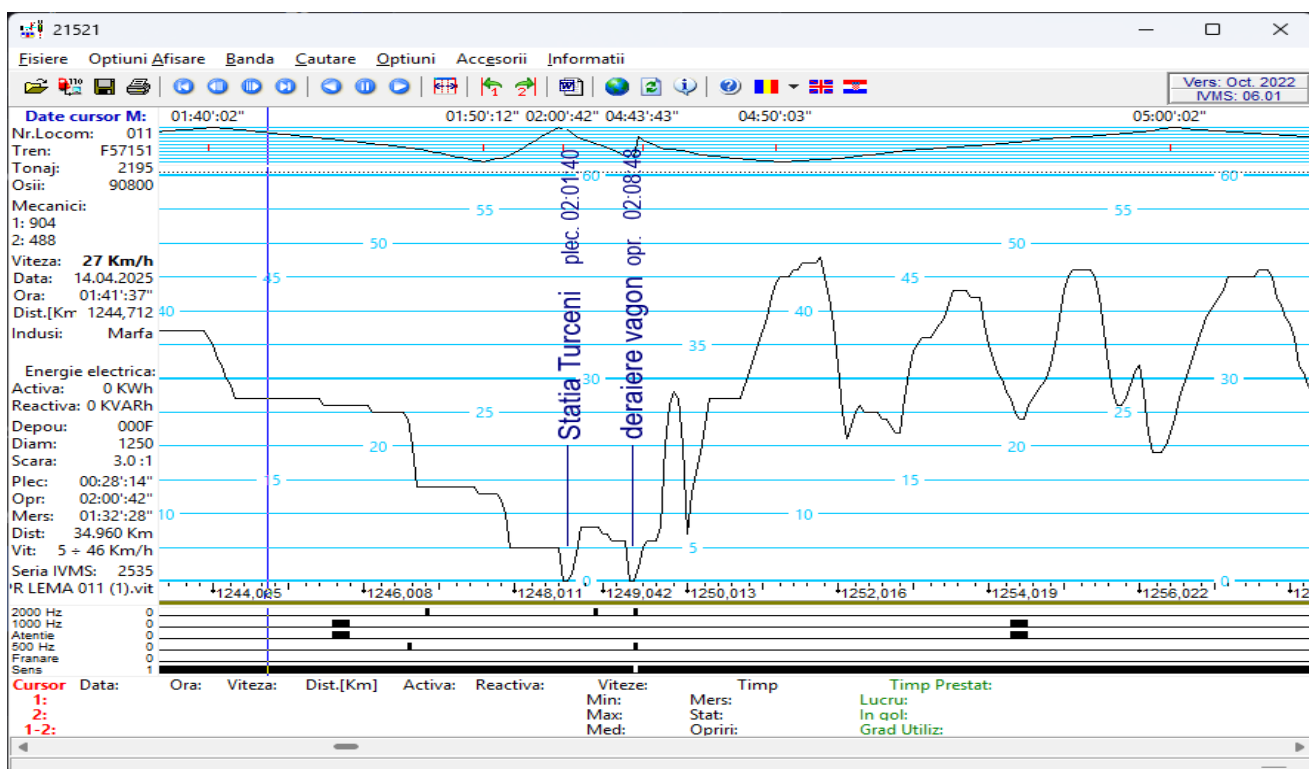
- în data de 14.04.2025, locomotiva a oprit în stația CFR Turceni, cu trenul de marfă nr.57106012, la ora 02:00':42", la linie abătută (inductor 1000hz/500hz activ) ;
- din stația CFR Turceni trenul a plecat la ora 02:01':40", viteza a crescut de la 0 km/h la 8 km/h, pe o distanță de 295m (ora 02:04':45"), moment în care se observă manipulare de buton depășire ordonată la inductorul activ de 2000hz;
- de la 8 km/h viteza a scăzut la 6 km/h, pe o distanță de 235m (ora 02:06':43") și s-a menținut constantă pe o distanță de 177m(ora 02:08':37");
- de la 6 km/h viteza a scăzut la 0 km/h pe o distanță de 29 m, trenul s-a oprit la ora 02:08':48";

Imaginea nr.6 – diagrama de viteză de la locomotiva LEMA 011

Ca urmare a celor prezentate anterior, comisia de investigare a concluzionat că nu există indicii că modul de conducere a locomotivei a influențat producerea deraierii.

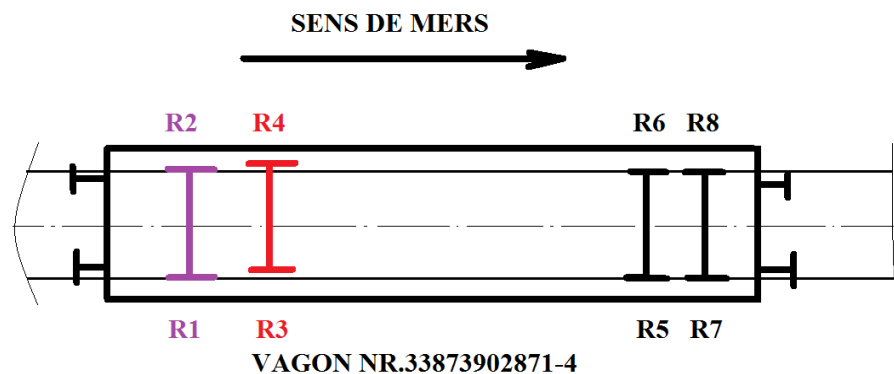
- deraiat de osia cu roțile 3-4 (în partea stângă sens de mers) de la boghiul al doilea în sensul de mers;
- roțile nr.1, 2, 3 și 4 prezentau urme pronunțate de lovire pe buzele roților;
- osia cu roțile 1-2 a fost găsită pe șină;

Imaginea nr.7 – vagonul nr.33873902871-4 cu osiile deraiate

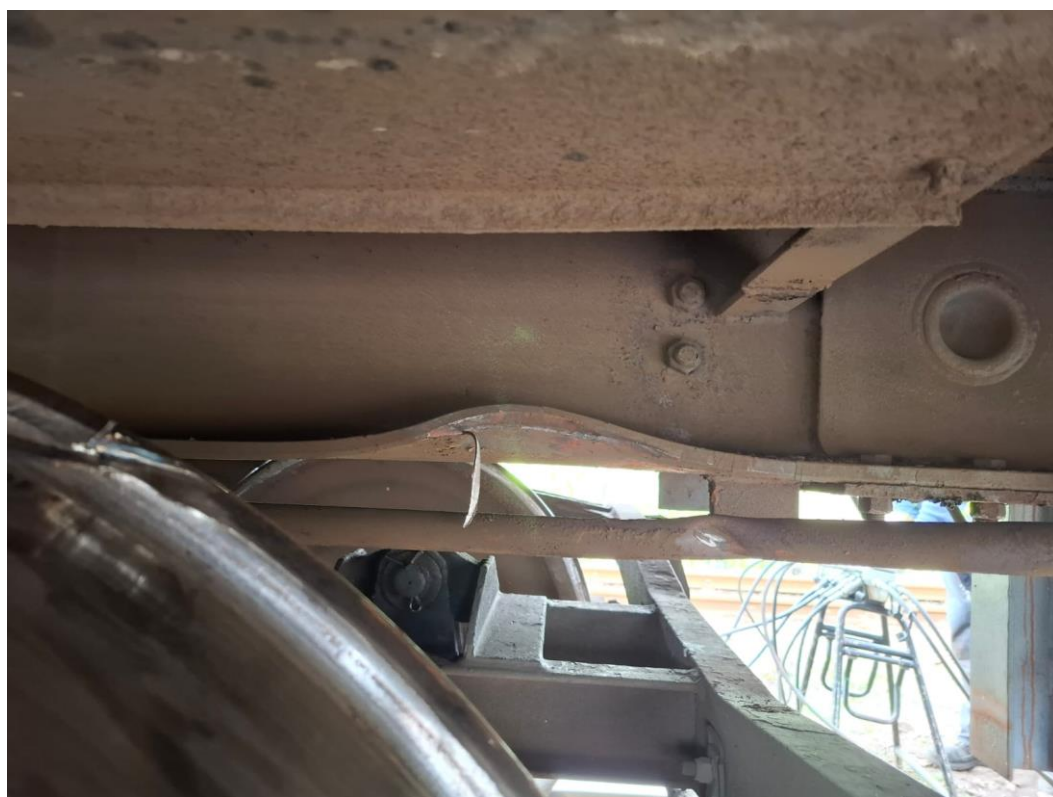
Imaginea nr.8 – urme pronunțate de lovire pe buza roții nr.2 (roată găsită pe șină nederaiată)

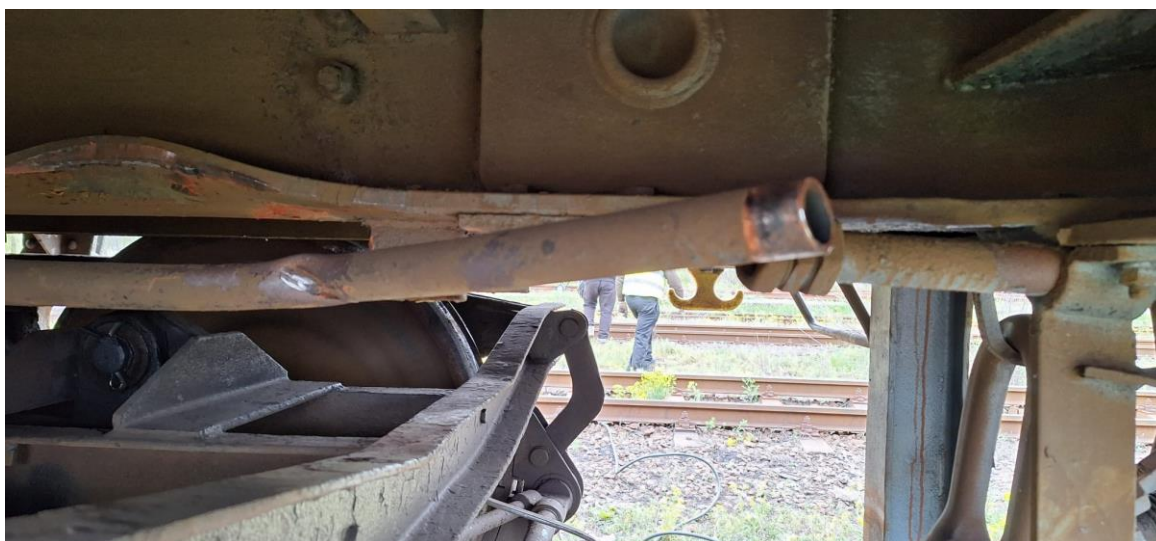
- deformație locală a longeronului central în zona roții nr.2;
- conducta generală de aer deformată și smulsă din mufa de prindere în două locuri;

Imaginea nr.9 – deformație locală a longeronului central în zona roții nr.2 (roată găsită pe șină nederaiată) și conducta generală de aer deformată și smulsă din mufa de prindere în două locuri

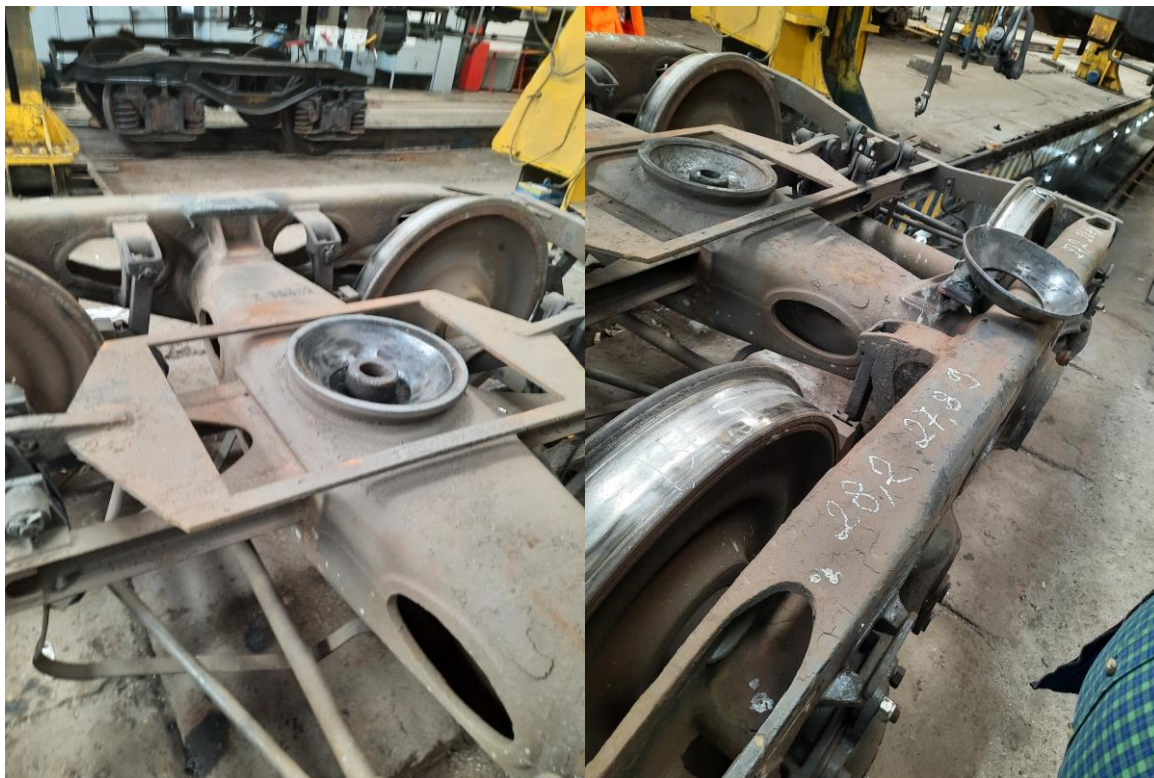
La boghiul deraiat crapodinele inferioare și superioare au fost corespunzătoare, fiind dotate cu placă de uzură tip RAILKO.

Imaginea nr.10 – crapodina inferioară boghiul deraiat

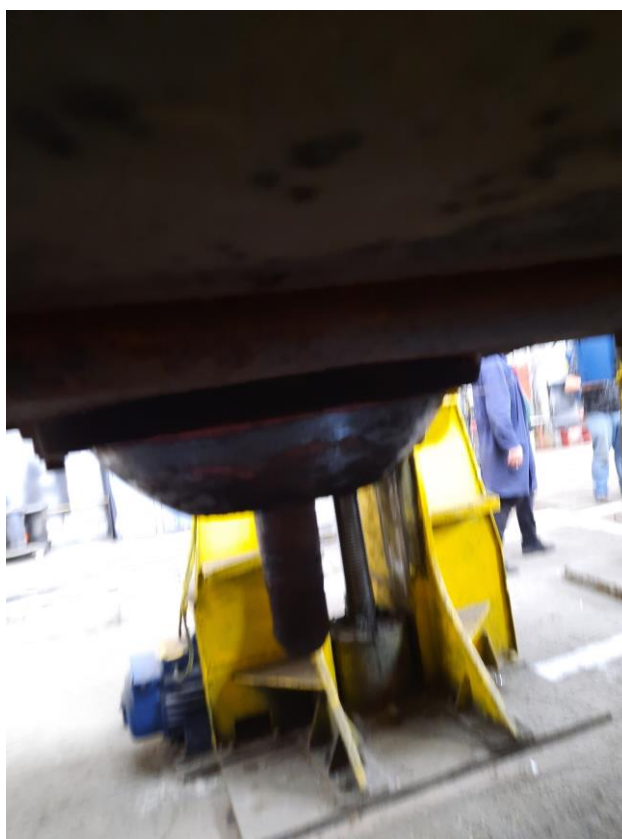
Imaginea nr.11 – crapodina superioară boghiul deraiat

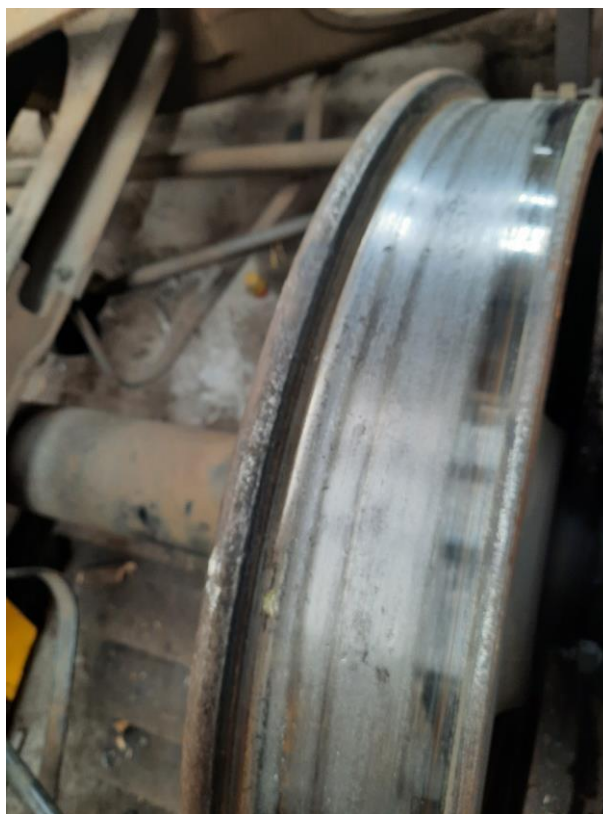
Pe partea activă a buzei roții nr.4 s-a constatat existența unei muchii.

Imaginea nr.12 – roata nr.4

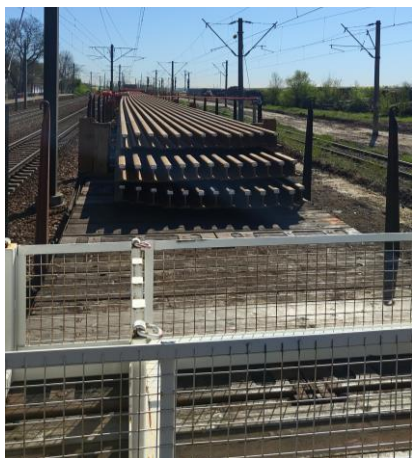
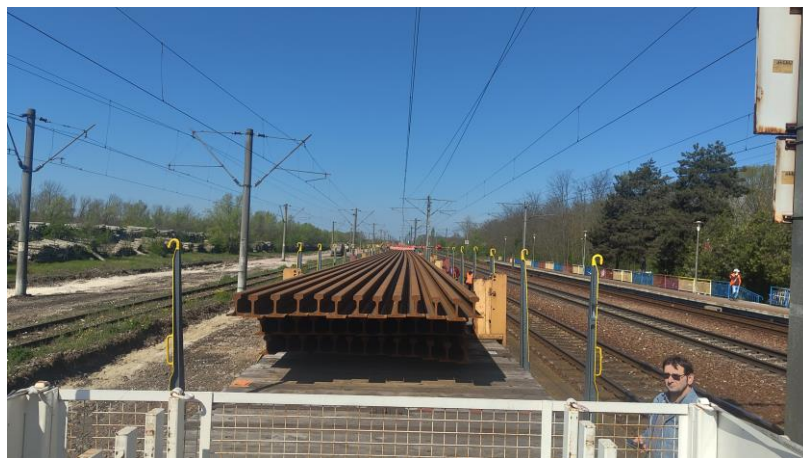
Imaginea nr.13 – capetele încărcăturii

Comisia de investigare consideră că deplasările longitudinale între straturile de șine (constatate după deraiere), nu au influențat producerea acestui accident feroviar, ținând cont și de faptul că boghiul deraiat era al 4-lea boghiu din cuplul de 6 vagoane (nefiind boghiu de capăt), în sensul de mers al trenului.

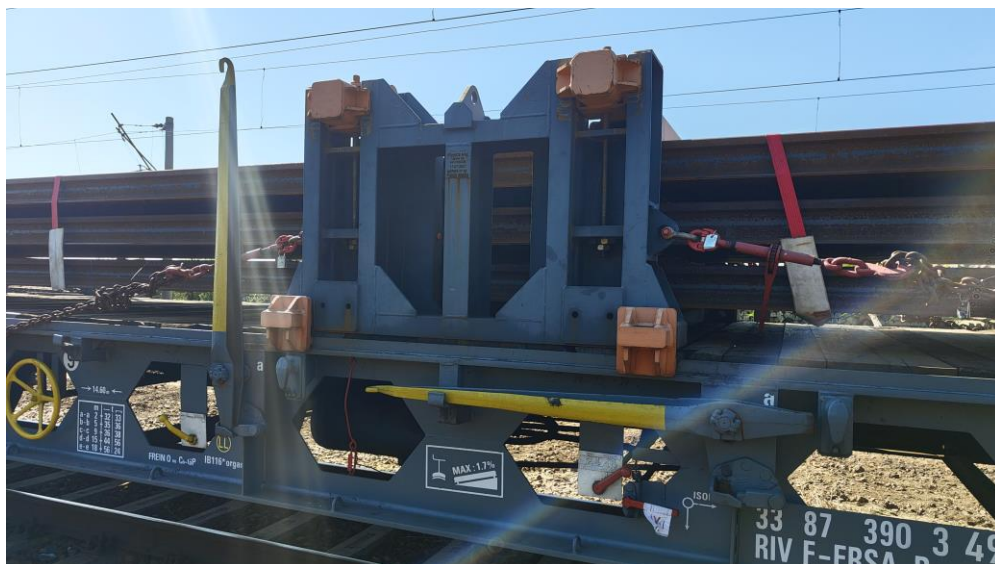
Imaginea nr.14 – jugul central plasat pe al 3-lea vagon din cuplul de 6 vagoane în sens de mers

Cuplul de 6 vagoane are un singur jug central care este plasat pe al 3-lea vagon din cuplul format din 6 vagoane, în sensul de mers (*Imaginea nr.9*) iar fiecare vagon are câte-un cadru metalic profil U (sudat) la fiecare capăt frontal.

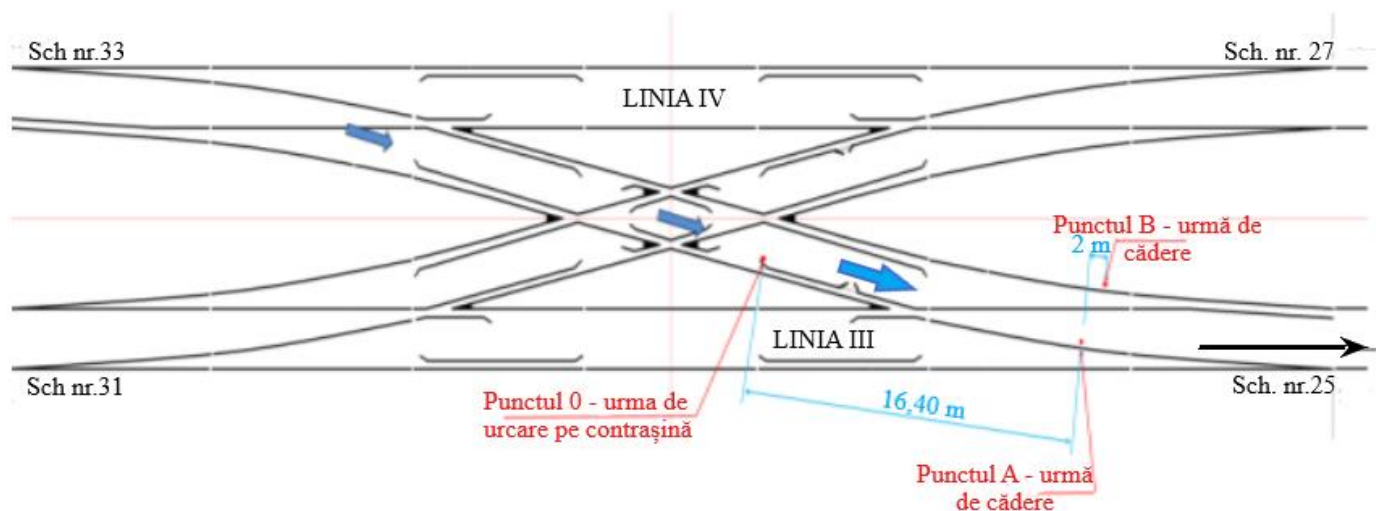
Imaginea nr.17 - repere în legătură cu producerea accidentului

- punctul „0” indică urma de escaladare a roții din partea dreaptă, în sensul de mers al trenului, a osiei nr.1 aferente boghiului nr.2 al vagonului nr.33873902871-4 (al 9-lea vagon de la locomotivă) pe profilul contrașinei inimii simple de încrucișare a rombului bretelei (aflată în continuare a aripii inimii de încrucișare a schimbătorului de cale nr.25 pe abatere), pe partea dreaptă a sensului de mers al trenului, la km 13+060,7.

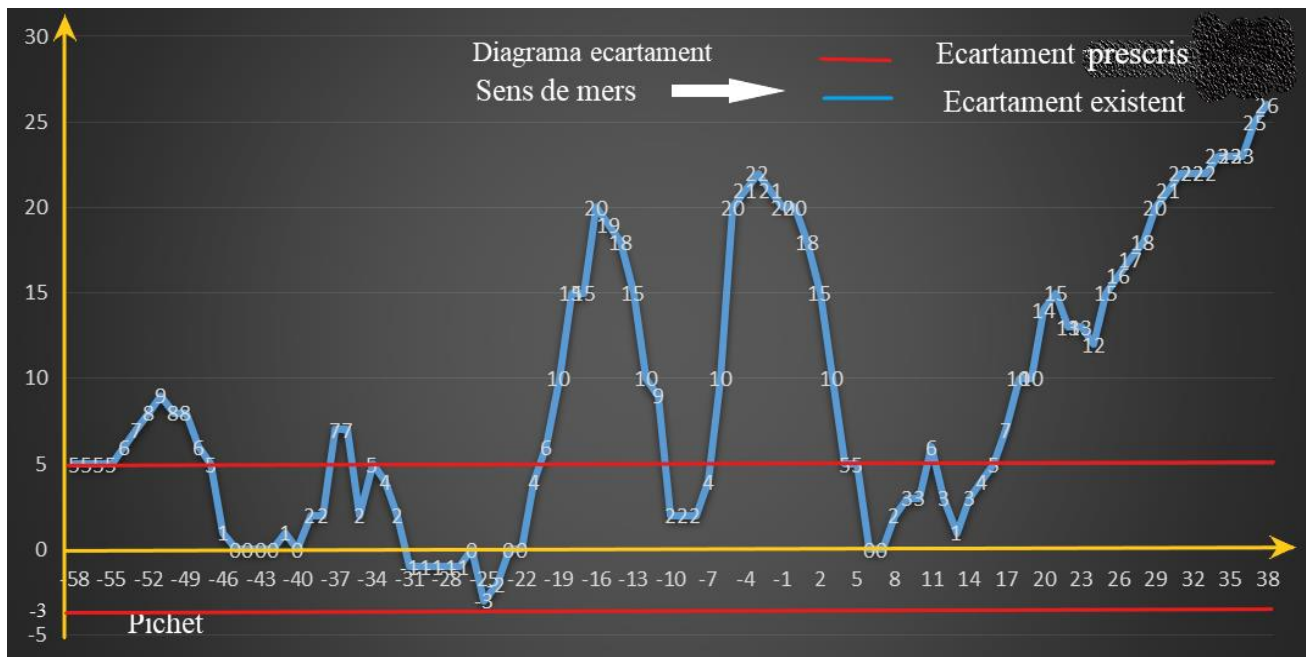
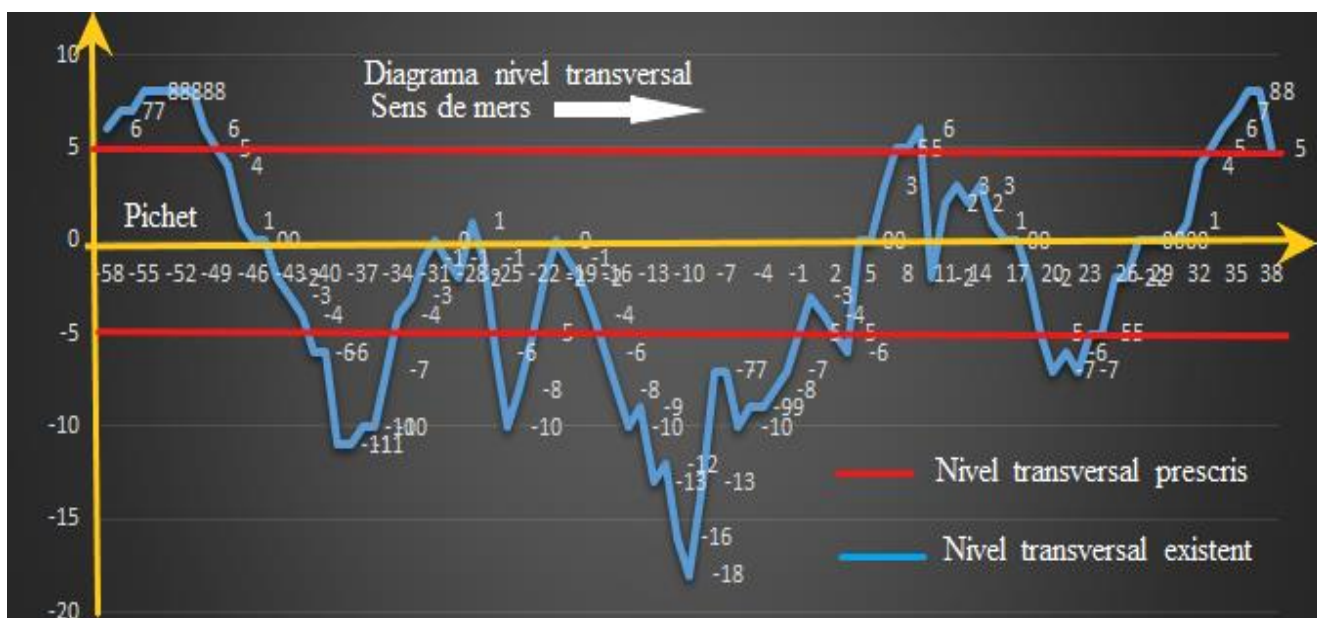
Imaginea nr.18 - diagrama ecartamentului și nivelului transversal

Din analiza valorilor parametrilor măsurați la data producerii accidentului feroviar în punctele menționate (*Imaginea nr.18 - Diagrama ecartamentului și nivelului transversal*) rezultă că:

- 14 mm, valoarea admisă de 10 mm, între punctele „-10” și „9”;
- 11 mm, valoarea admisă de 10 mm, între punctele „-11” și „8”;
- 9 mm, valoarea admisă de 10 mm, între punctele „-13” și „9”;
- 6 mm, valoarea admisă de 10 mm, între punctele „-6” și „9”;
- 5 mm, valoarea admisă de 10 mm, între punctele „-15” și „8”;

- torsionarea căii a fost mai mică de 15 mm, raportat la baza de măsurare de 2,5 m iar valorile măsurate se încadrau în toleranțele admise, prevăzute la art.7, pct. A.4 din *Instrucția nr.314/1989*, pentru liniile cu viteza maximă de circulație de cel mult 10 km/h.

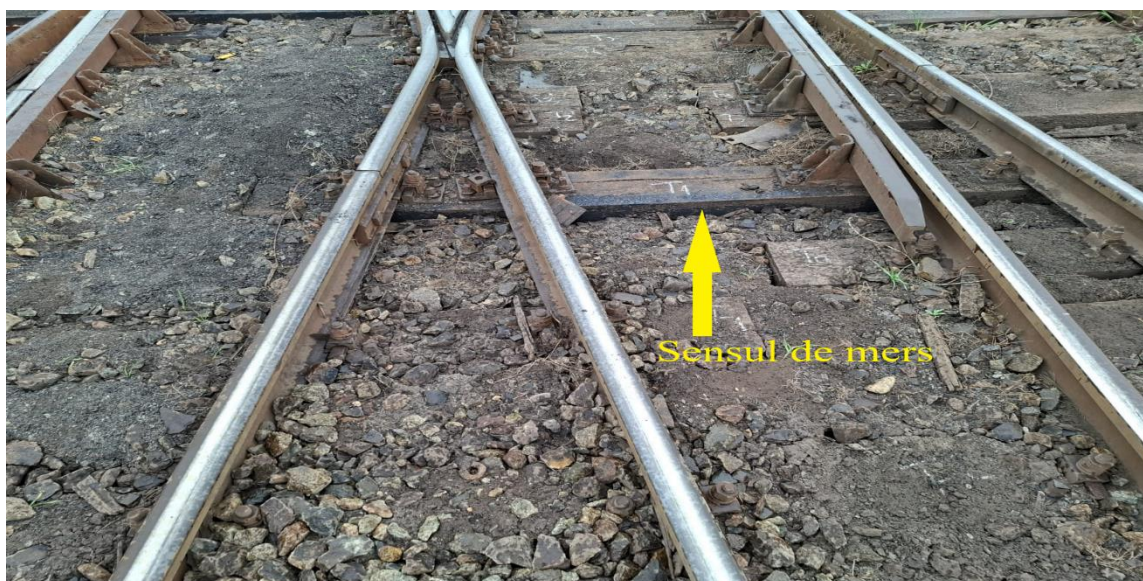
Imaginea nr.19 - suprastructura căii în zona punctului de deraiere

Constatările consemnate privind construcția, alcătuirea și întreținerea căii, la data de 14.04.2025 (*Imaginea nr.19*), au arătat că în zona producerii accidentului:
