## **RAPORT DE INVESTIGARE**

al accidentului feroviar produs la data de 21.05.2025, în jurul orei 18:50, pe raza de activitate a Sucursalei Regionale de Căi Ferate Craiova, în halta de mișcare Leu, prin deraierea de ambele osii ale primului boghiu, în sensul de mers, a vagonului nr.81536652446-1 aflat în compunerea trenului de marfă nr.66062 020

*Ediție finală  
31 martie 2026*

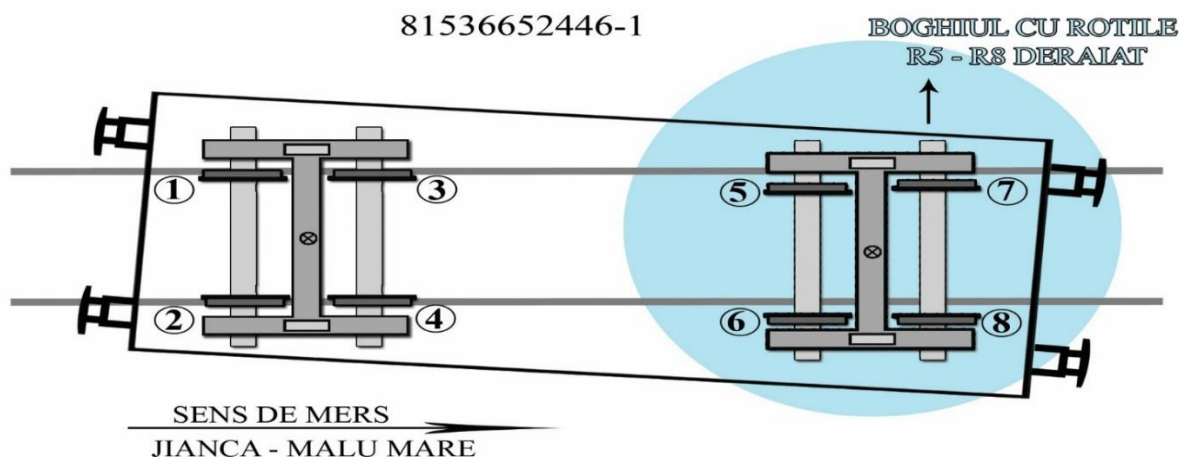
### *Fig. nr.3 -Boghiul nr.2 deraiat de ambele osii*

După oprirea trenului, ca urmare a verificărilor efectuate, s-a constatat că, pe diagonala cuprinsă între schimbătoarele de cale nr.5 și nr.7, s-a produs deraierea vagonului nr.81536652446-1, de primele două osii a boghiului nr.2, primul în sensul de mers (Fig. nr.3).

Deraierea s-a produs prin escaladarea flancului activ al ciupercii șinei din partea dreaptă, în sensul de mers al trenului, de către roata din partea dreaptă a osiei conducătoare a vagonului. Ca urmare a deraierii osiei nr.1, s-a produs și deraierea osiei nr.2.

Vagonul nr.81536652446-1, a circulat în stare deraiată o distanță de aproximativ 165 m.

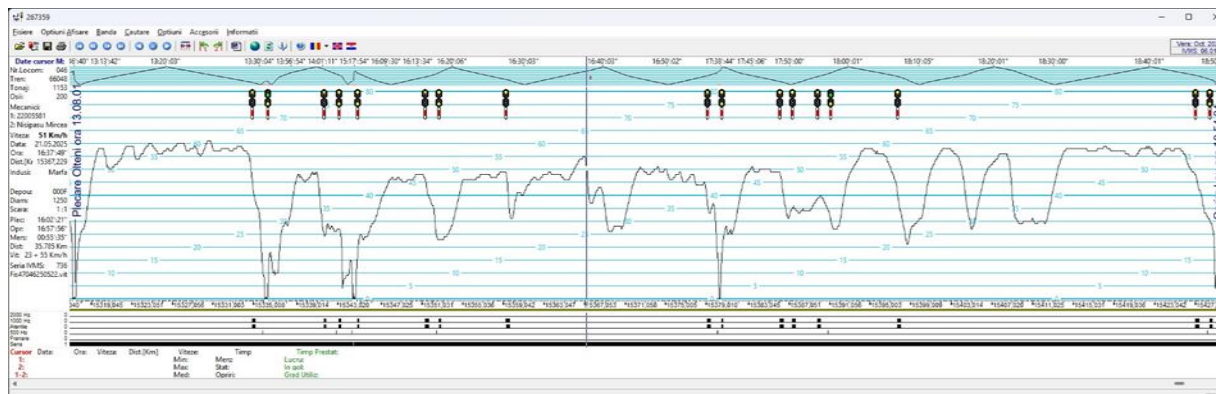
Fig.nr.5 - Diagrama vitezei instalație IVMS la locomotiva ED 046

- de la 50 km/h viteza scade până la viteza de 4 km/h pe o distanță de 471 metri și un interval de timp de 01':28";
- de la 4 km/h viteza a crescut până la viteza de 9 km/h într-un spațiu de 236 metri și un interval de timp de 02':11";

- și a circulat în continuare cu viteze de 8-15-25-30-27-32-26-34-27-13-14 km/h pe un spațiu de 12193 m și un interval de timp de 32':50";
- de la 9 km/h viteza a scăzut la „0” (zero) km/h într-un spațiu de 265 metri și un interval de timp de 03': 09", trenul oprindu-se la ora 18:54':04", în hm. Leu (Fig.nr.5).

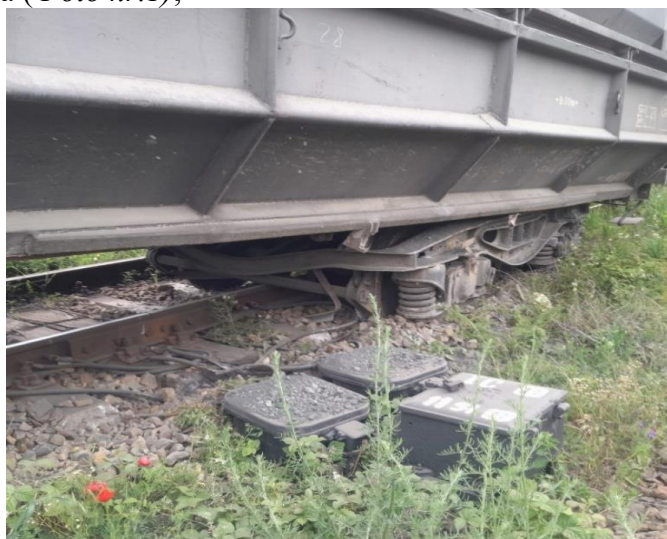
Foto nr.1 – boghiul deraiat ;

- vagonul nr.81536652446-1, seria Fals, încărcat, deraiat de primul boghiu, în sensul de mers, fiind al 31-lea de la siguranță (Foto nr.1);

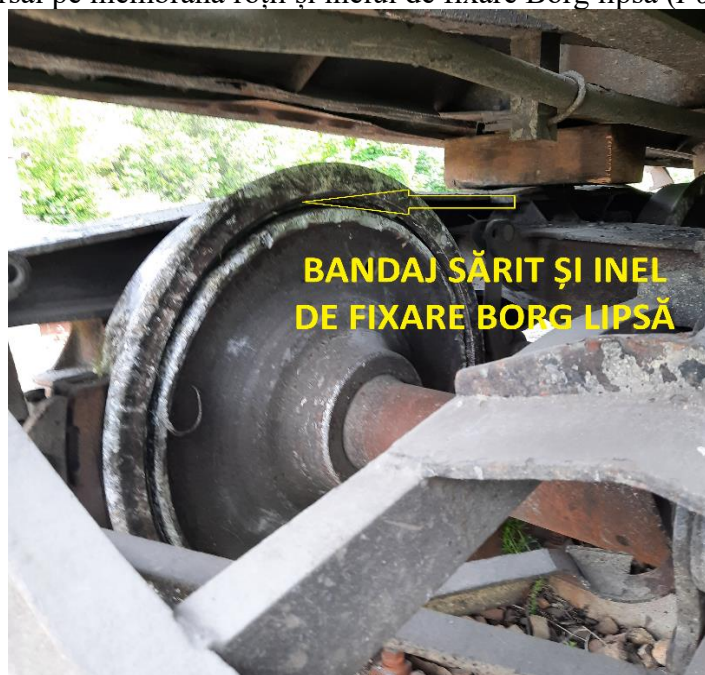
The derailment was caused by the climbing and falling of wheel no.8, the first on the right-hand side of the first axle, in the running direction, of wagon no.81536652446-1, as a result of the loosening of the tyre of this wheel, followed by its rotation and transverse displacement on the wheel web, against the background of the following causal, contributing and systemic factors:

- roata nr.8, a primei osii, în sens de mers, de la vagonul nr.81536652446-1, avea bandajul deplasat transversal pe membrana roții și inelul de fixare Borg lipsă (Foto nr.3);

Foto nr.3 – R8 – bandaj sărit și inel de fixare lipsă;

**The railway undertaking SNTFM „CFR Marfă” SA shall reassess the risks associated to the hazard represented by maintaining in operation wheels with loose tyre and shall establish and implement effective measures for keeping under control these risks.**

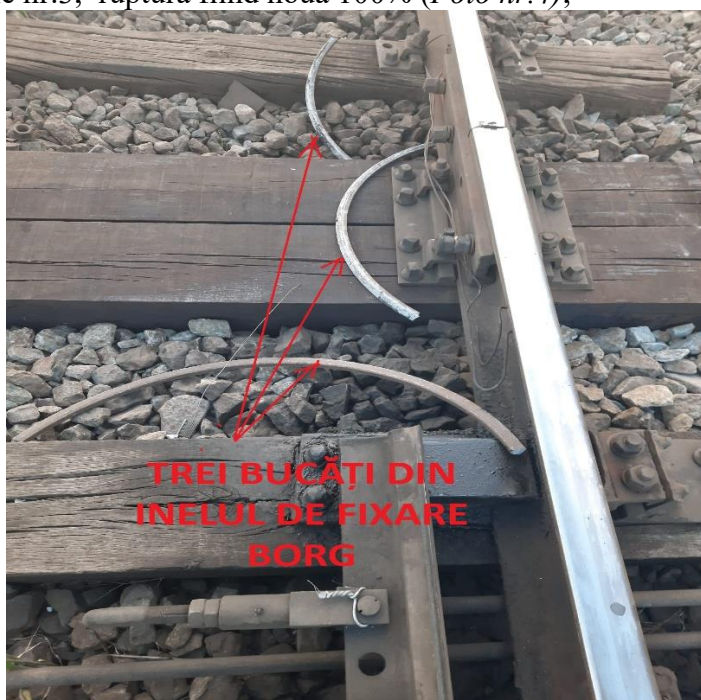
- inelul de fixare Borg, al roții nr.8, a fost găsit (rupt în trei bucăți) pe terasamentul căii, în dreptul schimbătorului de cale nr.3, ruptura fiind nouă 100% (Foto nr.4);

Foto nr.4 – trei bucăți din inelul de fixare Borg;

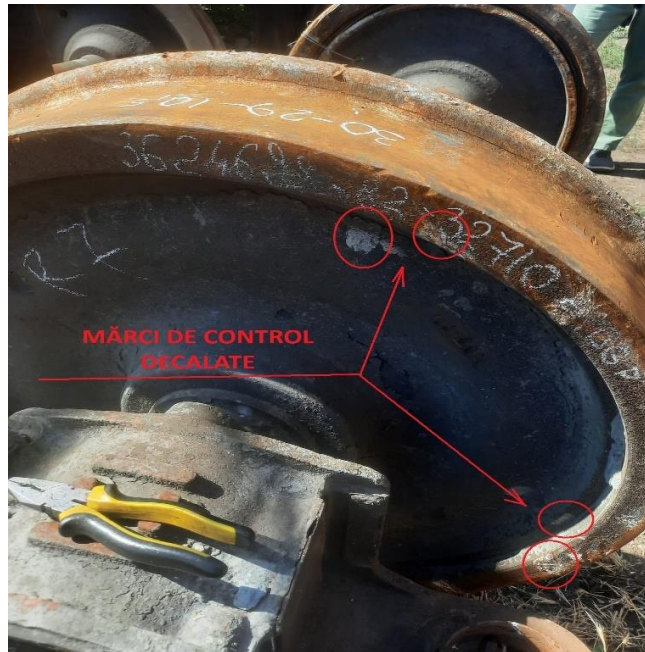
- mărci control prezente pe bandajul și membrana roții R7, deplasate și cu bandajul slăbit și deplasat longitudinal (rotit) (Foto nr.5);

Foto nr.5 – R7, mărci de control decalate;

- the non-detection of these non-conformities regarding the paint markings on the wheels of the wheelset corresponding to wheels 7–8 created the premises for maintaining in operation this wagon after the loosening of the tyre of wheel no.8, thus causing its rotation on the wheel web;

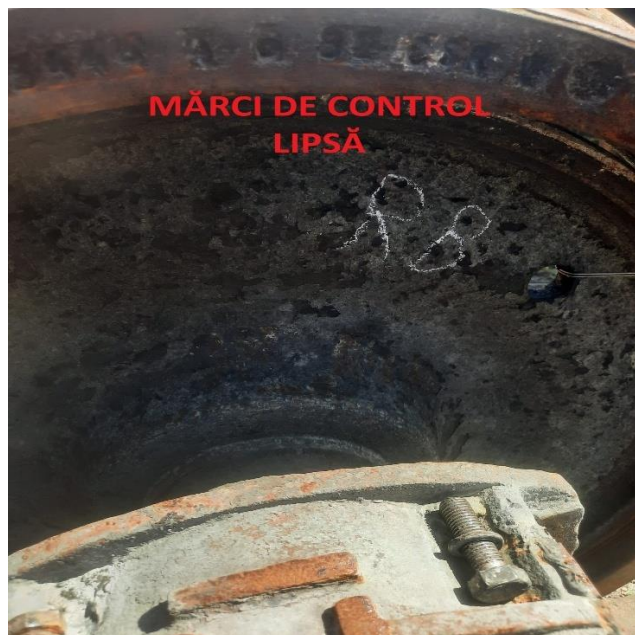
- mărci control lipsă pe bandajul și membrana roții R8 (Foto nr.6);

Foto nr.6 – R8, mărci de control lipsă;

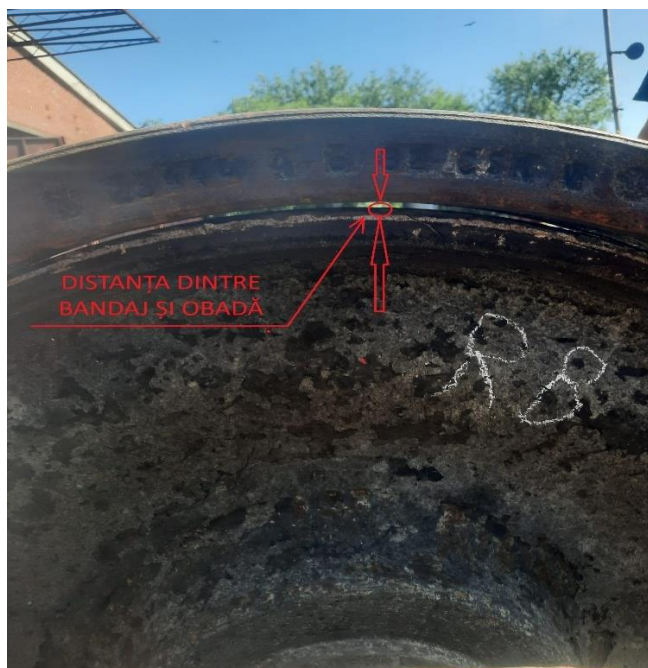
- la roata nr.8 bandajul era slăbit, rotit și deplasat transversal, având o distanță de 10 mm între bandaj și membrană, măsurată în partea opusă contactului dintre membrană și bandaj– (Foto nr.7);

Foto nr.7 – R8, distanța dintre bandaj și obadă;

- the thermal and mechanical stresses to which wheel no.8 of wagon no.81536652446-1 was subjected over time during operation favoured the loss of the interference fit, the loosening and the pressing-off of the tyre from the wheel web (the axle is 43 years old);

- after the loss of the interference fit, the loosening and the pressing-off of the tyre of wheel no. 8 occurred. It started to rotate on the wheel web, increasing the relative clearance between the tyre and the wheel web;

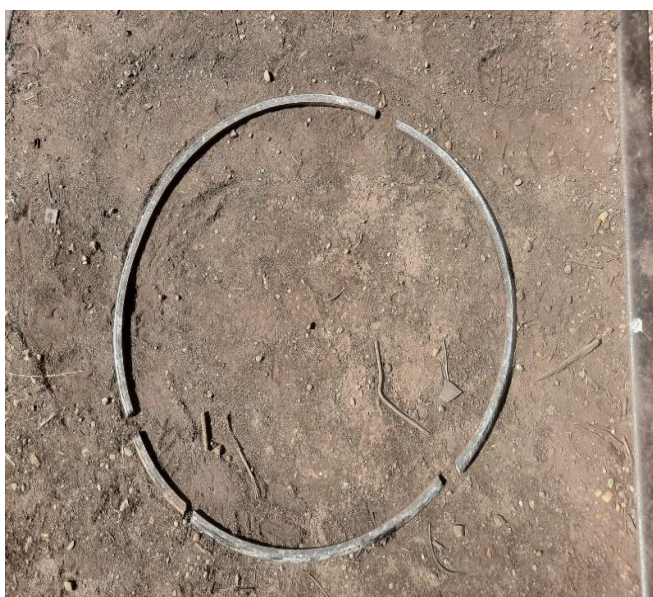
- inelul de fixare de la aceasta roata era rupt în 4 (patru) puncte, fără urme de polizare (Foto nr.8);

Foto nr.8 - inelul de fixare rupt în 4 (patru) puncte, fără urme de polizare;

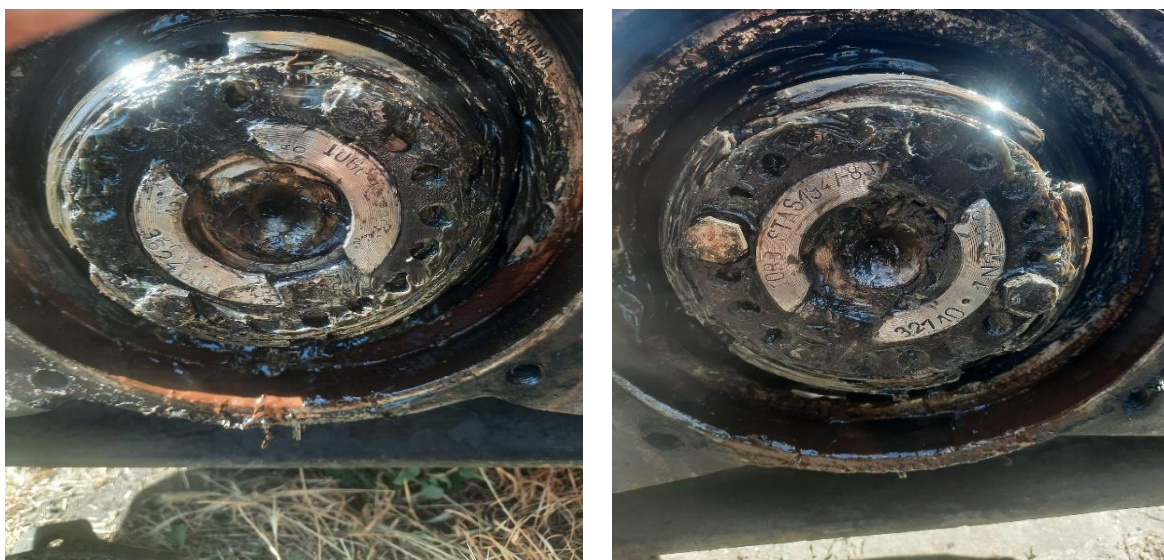
- la roțile boghiului deraiat (roțile 5-8) s-au făcut măsurători ale elementelor geometrice ale buzei roții, acestea încadrându-se în limitele impuse de instrucțiunile în vigoare;
- nu existau inscripții pe corpul osiei (osia montată) aferentă roților 7-8;
- pe fusul de osie exista următorul marcaj: CFR 3624698 IUGP 82, la roata nr.7 și IOBB 32710 CFR 82, la roata nr.8 (Foto nr.9 și nr.10);

Foto nr.9 și nr.10. – marcajul pe ambele fusuri de osie ale roților 7-8;

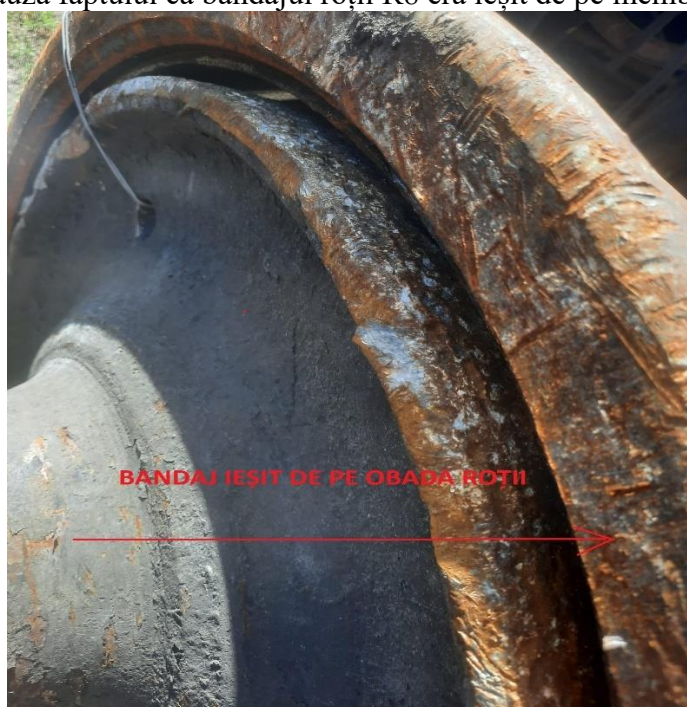
Distanțele între fețele interioare, respectiv între fețele exterioare, la osia cu roțile R7-R8, nu au putut fi verificate și măsurate din cauza faptului că bandajul roții R8 era ieșit de pe membrană(Foto nr.11);

Foto nr.11 – bandajul ieșit de pe membrană al roții nr.8;

- after the increase of the relative clearance between the tyre and the wheel web, the tyre started to move transversely relative to the wheel web, which caused the modification of the distance between the inner faces of the wheel tyres of this wheelset (wheels no.7 and 8) beyond the limits accepted by the Instructions regarding the technical inspection and maintenance of wagons in operation no.250/2005;

- under these conditions, in the running of freight train no.66062 020, upon entering rail station Leu, on the diagonal between turnout no.5 and no.7, the gauge of the axle decreased beyond the accepted limits, which caused the climbing of the check rail located on the right-hand side in the running direction by wheel no.8 and, subsequently, the derailment of the wheelset corresponding to wheels 7–8;

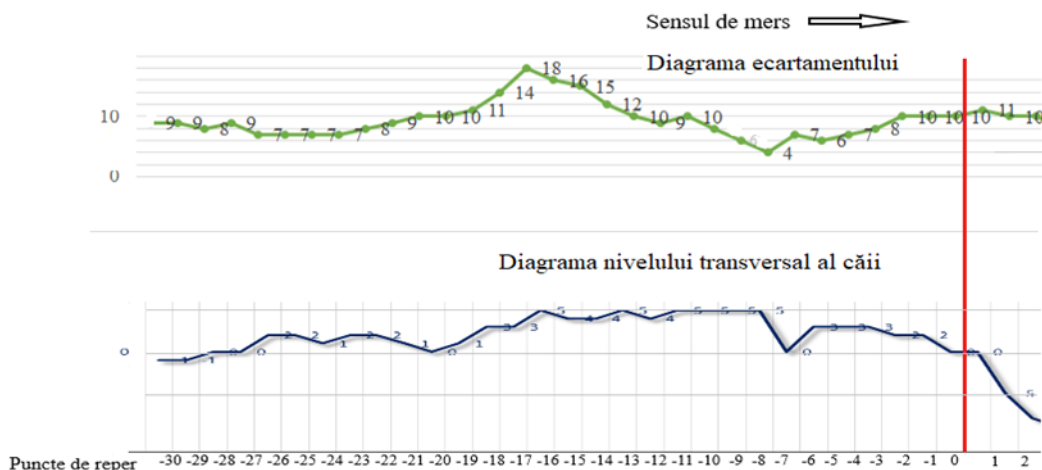
Figura nr.6 - valorilor măsurate ale ecartamentului și nivelului transversal

Pentru verificarea suprastructurii căii, de la punctul „0”, s-a procedat la marcarea pe șină a punctelor de reper la o echidistanță de 0,5 m, notate în sens invers de mers al trenului de la punctul „0” până la punctul „-30”, iar în sensul de mers al trenului de la punctul „0” la punctul „10”. În aceste puncte au fost efectuate măsurători ale ecartamentului și nivelului transversal al căii.

Măsurătorile la ecartament și nivel transversal au fost efectuate cu tiparul tip „Geismar” seria 1909/39241.
