RAPORT DE INVESTIGARE

privind accidentul feroviar produs la data de 13.07.2025, la ora 01:20, pe raza de activitate a Sucursalei Regionale CF Constanța, la km 85+300, între haltele de mișcare Dor Mărunt și Dragoș-Vodă, în circulația trenului de marfă nr.60198012, prin declanșarea unui incendiu la locomotiva DA 1362

*Raport Investigare
Ediție finală
03 aprilie 2026*

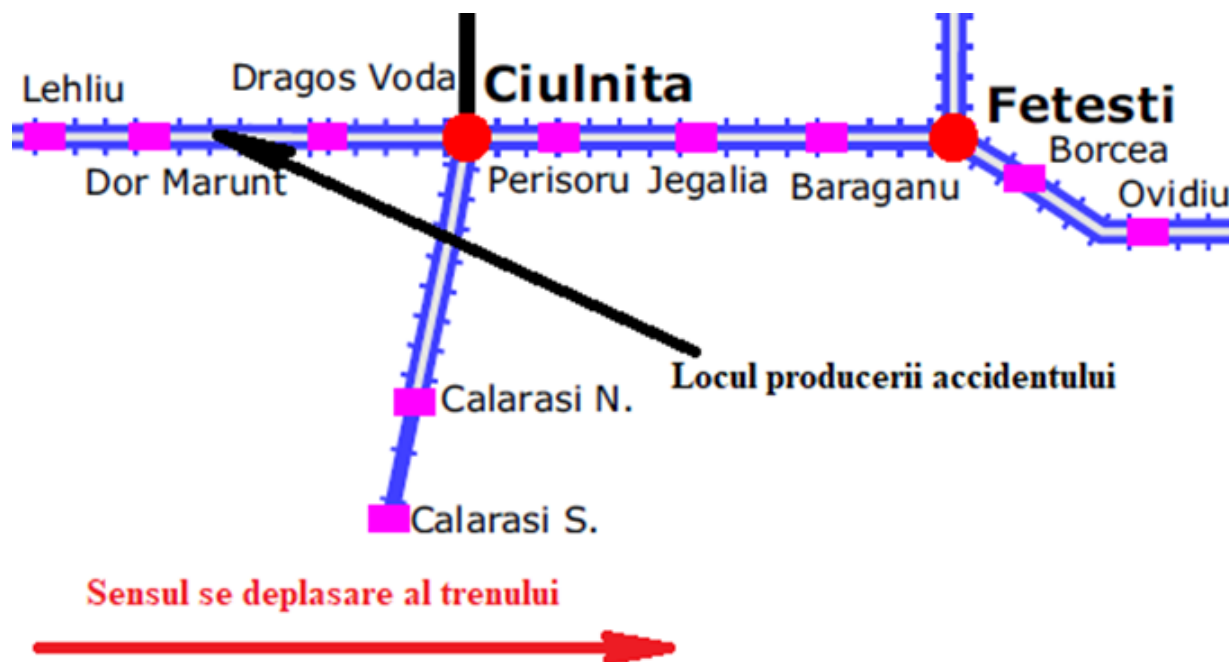
Figure 1 – the site of the accident

On 13th July 2025, at about 01:20 o'clock, in the railway county Constanța, track section Ciulnița – București (electrified double-track line), on track I at km 85+300, between the railway stations Dor Mărunt and Dragoș Vodă, in the running of freight train no.60198 012 (got by the railway undertaking SNTFM „CFR Marfă” SA), a fire broke out at locomotive DA 1362, which was hauling the train.

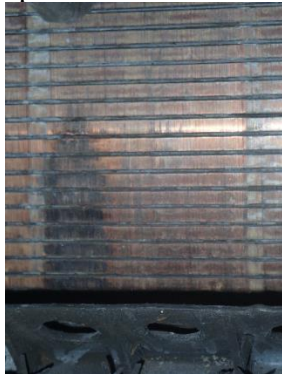
Foto nr.1 Colectorul GP

The short circuit occurred in the rotor winding of the main generator, which caused the occurrence of a fire circle in the area of its current-collector bow.

- la MD nu au fost constatate elemente supraîncălzite sau defecte care să fi provocat incendiul;
- GP era afectat de incendiu, pe colector s-a constatat o pată de culoare închisă de cca 200x60 mmm, coroana portperii cu urme de flamare și izolatorii erau murdari (foto nr.1 și nr.2);

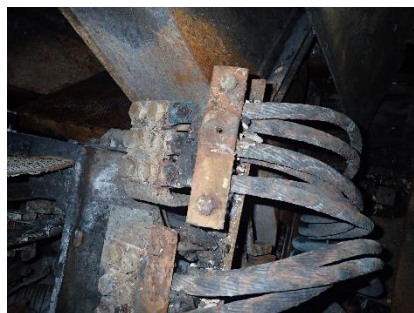
Foto nr.3 Generatorul auxiliar Foto nr.4 Cablurile de legătură GP-GA

- GA era afectat termic în partea inferioară, cu sitele de aerisire arse și cu urme de fum și praf de la stingătoarele de incendiu, barele de înseriere ale polilor cu izolația arsă, rotorul afectat termic (de culoarea neagră) , izolatorii erau murdari și cu urme de flamare (foto nr.3);

- doza EMT nr.3 arsă, cu cablurile carbonizate până la intrare în canalul de cabluri;
- cablurile de legătură GP-GA carbonizate (foto nr. 4);
- capacele cutiilor de relee de pe blocul de aparate, din zona sălii mașinilor erau topite;
- aparatajul din blocul aparatelor dinspre postul de conducere nr.1 cu urme de fum;
- ventilatorul și canalele de ventilație nu erau avariate;
- sub podele erau reziduuri de produse petroliere;
- rezervorul principal înspre postul de conducere nr.1 prezenta urme de reziduuri arse și în dreptul canalului de ventilație al GP;

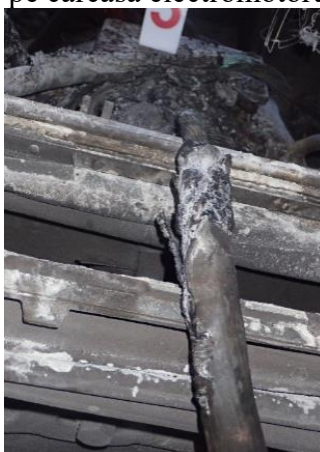
- EMT nr.1 nu este afectat termic și izolatorii erau murdari;
- EMT nr.2 nu este afectat termic și izolatorii erau murdari;
- EMT nr.3 era afectat termic, nu avea burduful flexibil de legătură între canalul de ventilație și EMT nr.3 (foto nr.5), cablurile de legătură ale EMT nr.3 erau arse pe cca 70% din lungime în partea dinspre doză, erau urme de produse petroliere arse pe carcasa electromotorului și izolatorii erau murdari;

Foto nr.5 Burduful flexibil de legătură între canalul de ventilație și EMT nr.3

For the replacement of the coil spring at axle no. 6, right-hand side, during the RT-type technical inspection performed on 02nd July 2025, it was necessary to lift the locomotive using jacks, involving the dismantling of the flexible connecting bellows between the ventilation duct and the traction motors (EMT). Upon completion of the repair, only 3 out of the 6 connecting bellows were mounted. This omission caused 3 traction motors to operate under a high thermal regime (due to the lack of forced ventilation). Taking into account the above, there are reasonable grounds to conclude that, during the accidental repair consisting in the replacement of the coil spring at axle no.6, right-hand side, not all the required operations were carried out, which caused the locomotive to operate under parameters different from those designed.
