RAPORT DE INVESTIGARE

privind accidentul feroviar produs în data de **03.08.2025**, pe raza de activitate a Sucursalei Regionale de Căi Ferate București, între halta de mișcare Plopeni Sat și stația CFR Buda, prin declanșarea unui incendiu la unul din vagoanele automotor tip DH 2 ce formau trenul de călători nr.10234 aparținând operatorului feroviar SC Transferoviar Călători SRL

1. SUMMARY

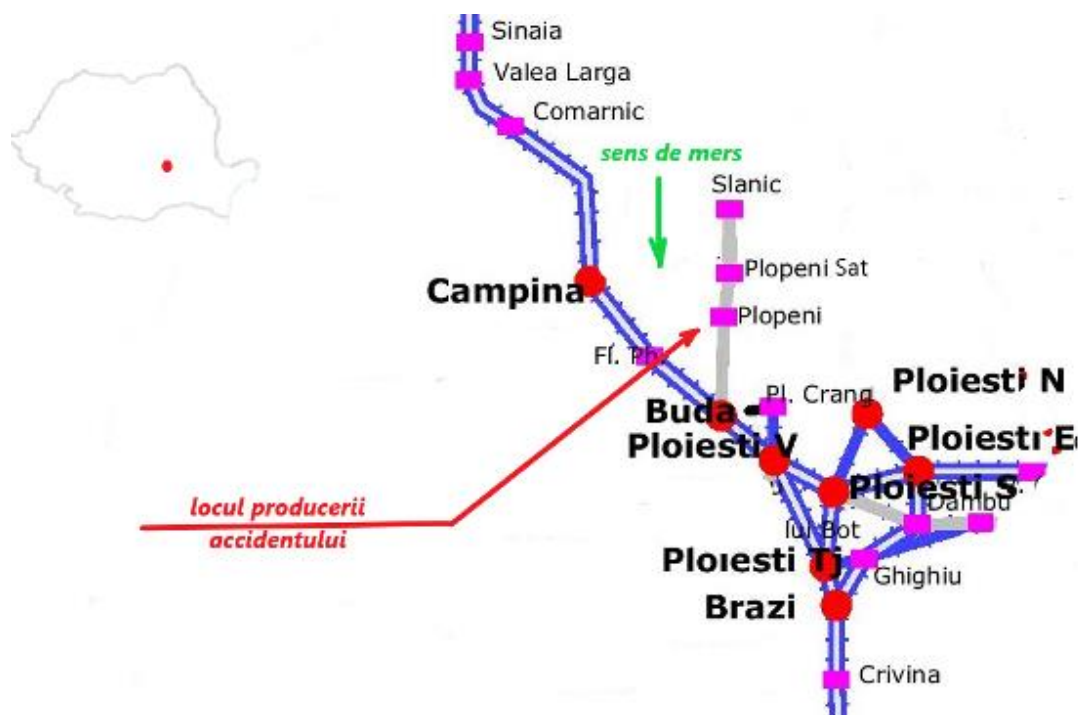
Figura nr.1 – locul producerii accidentului

În data de **03.08.2025**, în timpul circulației trenului de călători nr.10234, în momentul opririi în PO Plopeni (km.9+553) – *figura nr.1*, în jurul orei 16:15, mecanicul trenului a sesizat o degajare puternică de fum sub podeaua vagonului automotor din cabina căruia conducea trenul în acel moment.

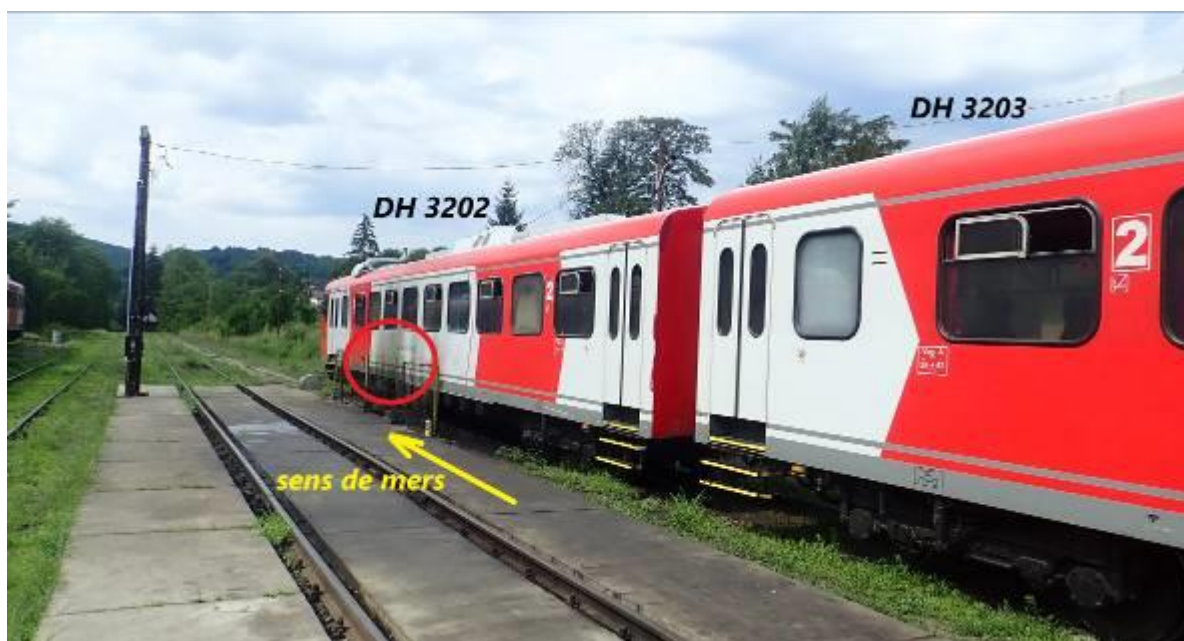
Foto nr.1

În data de **03.08.2025**, automotorul care a format trenul implicat în accident a fost compus din vagoanele automotor **DH 3202** și **DH 3203**. Posturile de conducere se află în capetele celor două vagoane, respectiv PC I la vagonul automotor **DH 3203**, respectiv PC II la vagonul automotor **DH 3202**. În momentul producerii accidentului, trenul era condus din PC II, respectiv cel din vagonul automotor **DH 3202**. Acesta a fost condus de un mecanic de locomotivă în sistem simplificat și deservit de un șef de tren – *foto nr.1*.

Trenul a fost condus din postul de conducere nr.II situat în vagonul automotor **DH 3202** – *foto nr.1*.

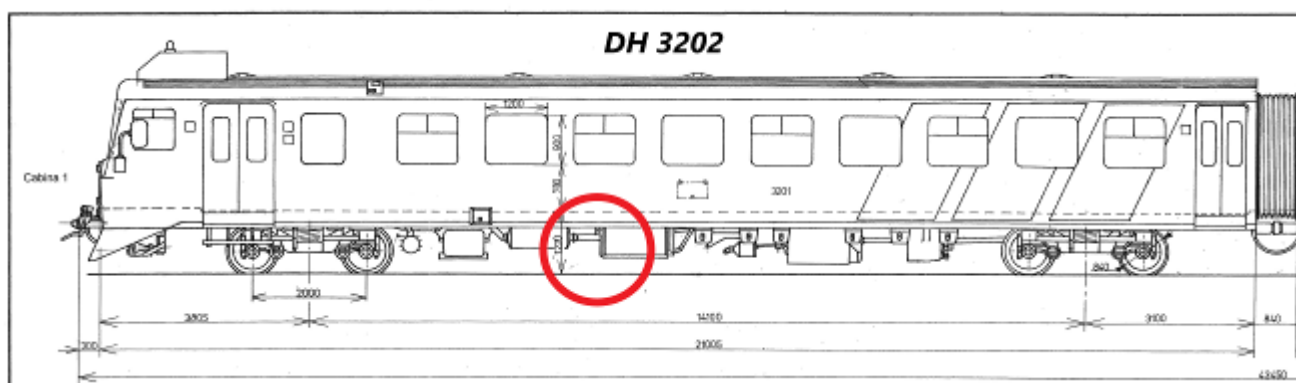
Figura nr.2

În urma verificărilor și constatărilor efectuate s-a identificat ca sursă a inițierii incendiului zona regulatorului hidrostatic care comandă ventilatorul de răcire amplasat pe radiatorul MD. Acest regulator este poziționat sub podeaua vagonului automotor în partea stângă a sensului de mers al trenului – zona cu urme de fum pe suprafața exterioară din partea stângă sens de mers – *foto nr.1, nr.2 și figura nr.2*.

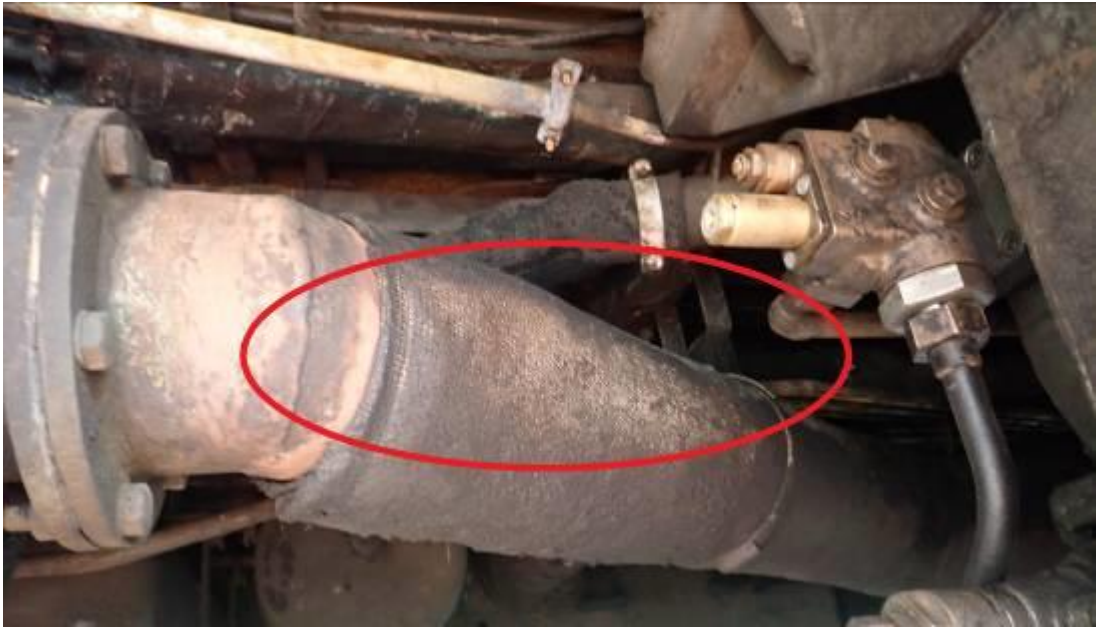
Foto nr.3

- ✓ galeria de evacuare a gazelor arse din zona regulatorului hidrostatic prezenta urme de ardere a izolației termice în zona exterioră/superioară a acesteia ca urmare a aprinderii depunerilor de produse petroliere de pe aceasta – *foto nr.3*;

Având în vedere constatările efectuate la vagonul automotor implicat după producerea accidentului, prezentate în cap.3.a.4 din prezentul raport, se poate concluziona faptul că, incendiul a fost inițiat în zona regulatorului hidrostatic care comandă ventilatorul de răcire amplasat pe radiatorul MD – *foto nr.3*.

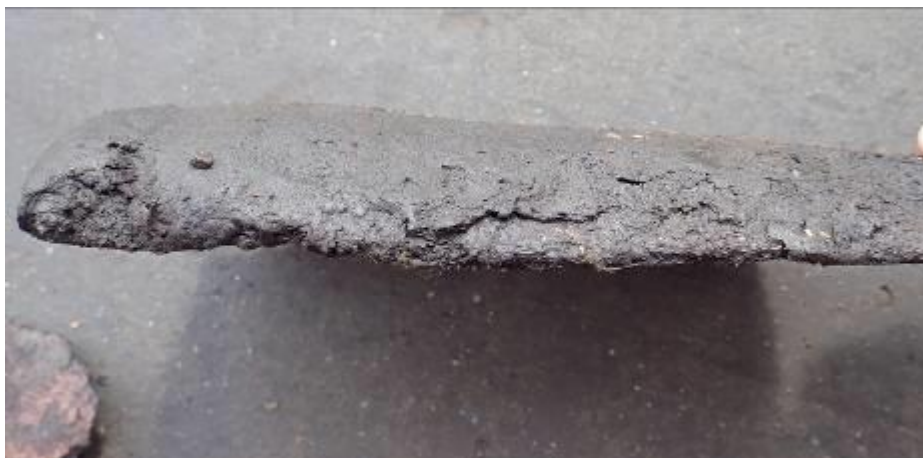
- ✓ pe partea exterioră a izolației termice, depunerile de produse petroliere amestecate cu praf erau în cantitate mare și nu erau noi – *foto nr.6*;
- ✓ regulatorul hidrostatic a fost înlocuit în data de **09.07.2025**, ca urmare a unor pierderi de ulei la acesta depistate de personalul sectorului de reparații;

Foto nr.6 – detaliu material izolație termică

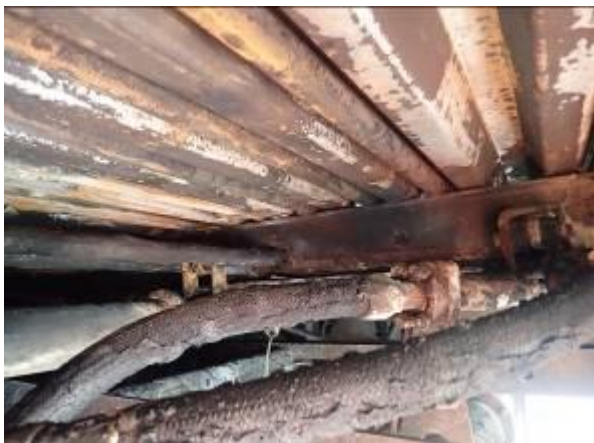
- nivelul de ulei la MD a fost la maxim.
- ✓ sub podeaua vagonului automotor, dinspre zona inițierii incendiului către MD (în sensul de mers al trenului), s-au constatat urme de ardere a acesteia și afectarea termică a unor manșoane care protejează instalația de răcire a MD – *foto nr.7*;

Foto nr.7- zonă afectată de incendiu

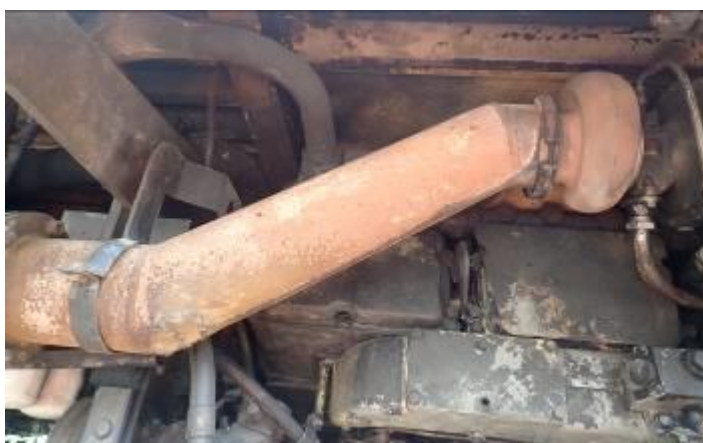
- ✓ galeria de evacuare a gazelor arse prezenta culoare specifică unor temperaturi ridicate în interiorul acesteia – *foto nr.8*;
- ✓ au fost afectate termic cablaj comandă MD, senzor protecție MD și comandă compresor.

Foto nr.8 – galeria de evacuare gaze arse
