Rapport d'Enquête de Sécurité

Déraillement de 2 wagons-citernes durant une manœuvre par gravité

Faisceau C2 - Antwerpen-Noord - 31/10/2024

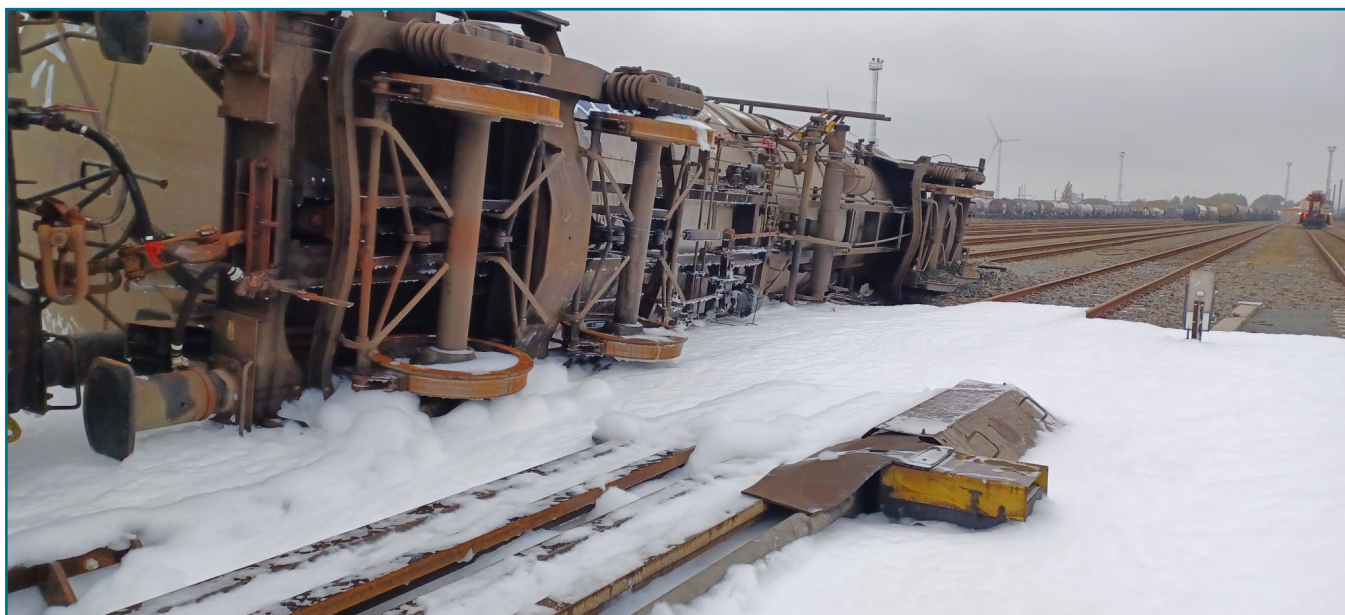
Au moment où les deux wagons se trouvent à hauteur du frein de voie de la voie de triage 222, ils dérailent et se couchent, en partie sur la voie 221 adjacente.

La citerne du premier wagon est endommagée et percée : une grande partie du toluène s'écoule. Liquide hautement inflammable, le toluène est un hydrocarbure aromatique couramment utilisé en tant que réactif ou solvant, notamment dans le milieu industriel. Il s'agit d'un produit nocif et écotoxique. Cette fuite a nécessité :

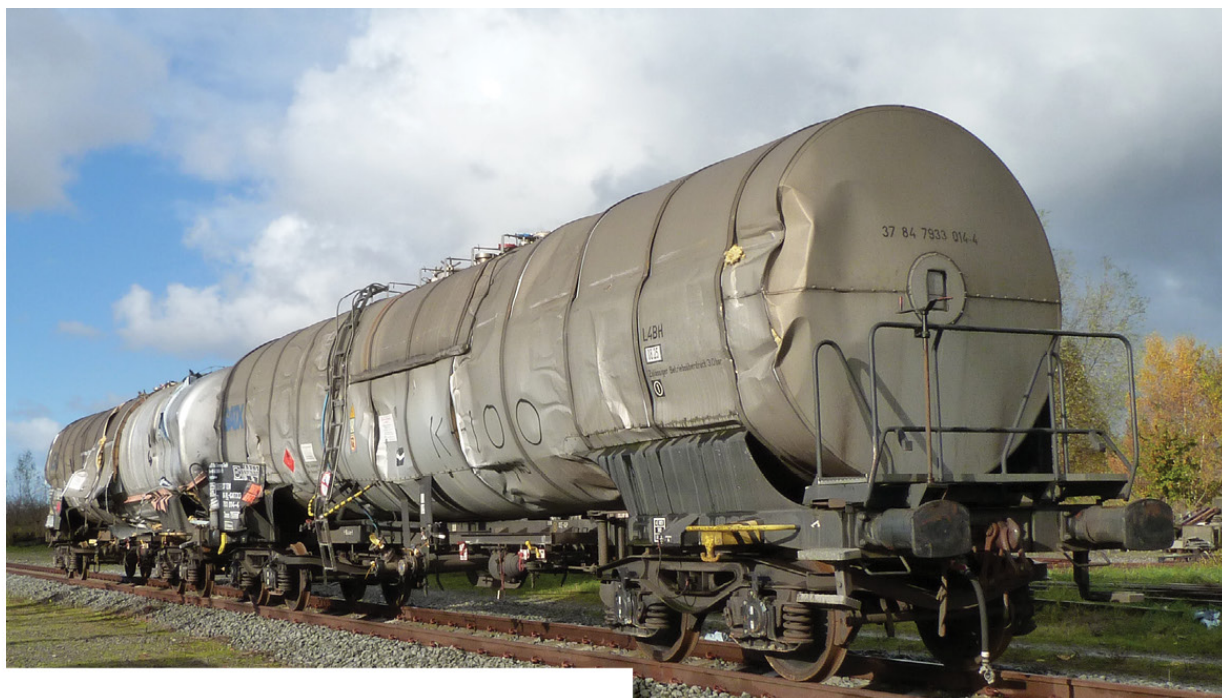
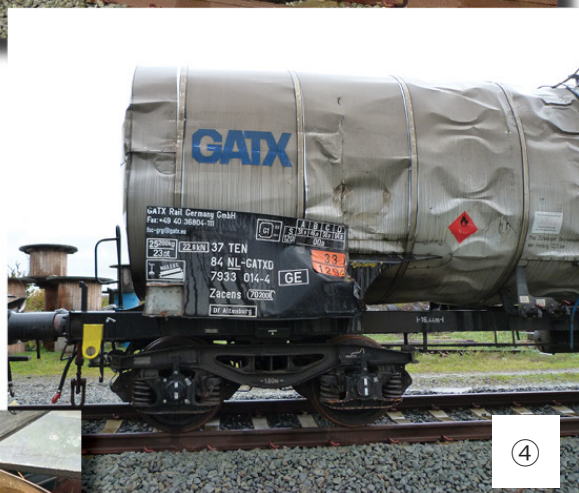
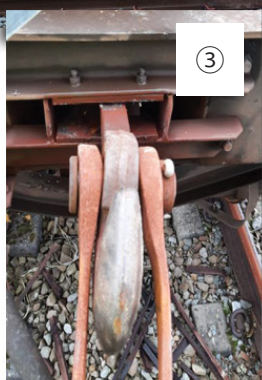
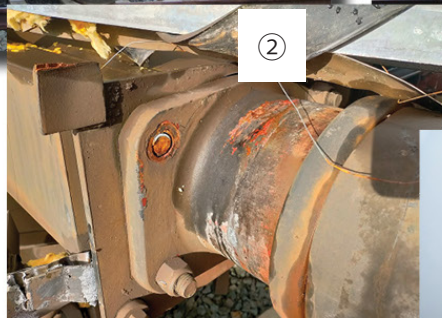
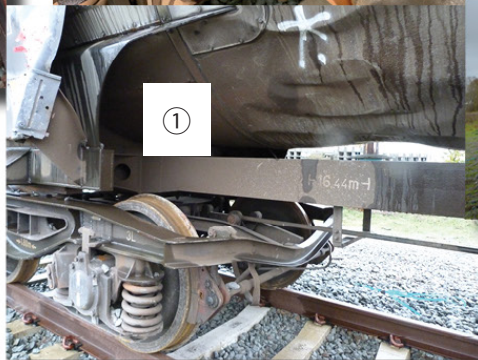
Divers dégâts sont observés sur les wagons au niveau :

- ① d'éléments de bogie (roues, axe, freins, suspension) ;
- ② de la structure des wagons ;
- ③ des crochets d'attelage ;
- ④ des citernes (parois, échelles).

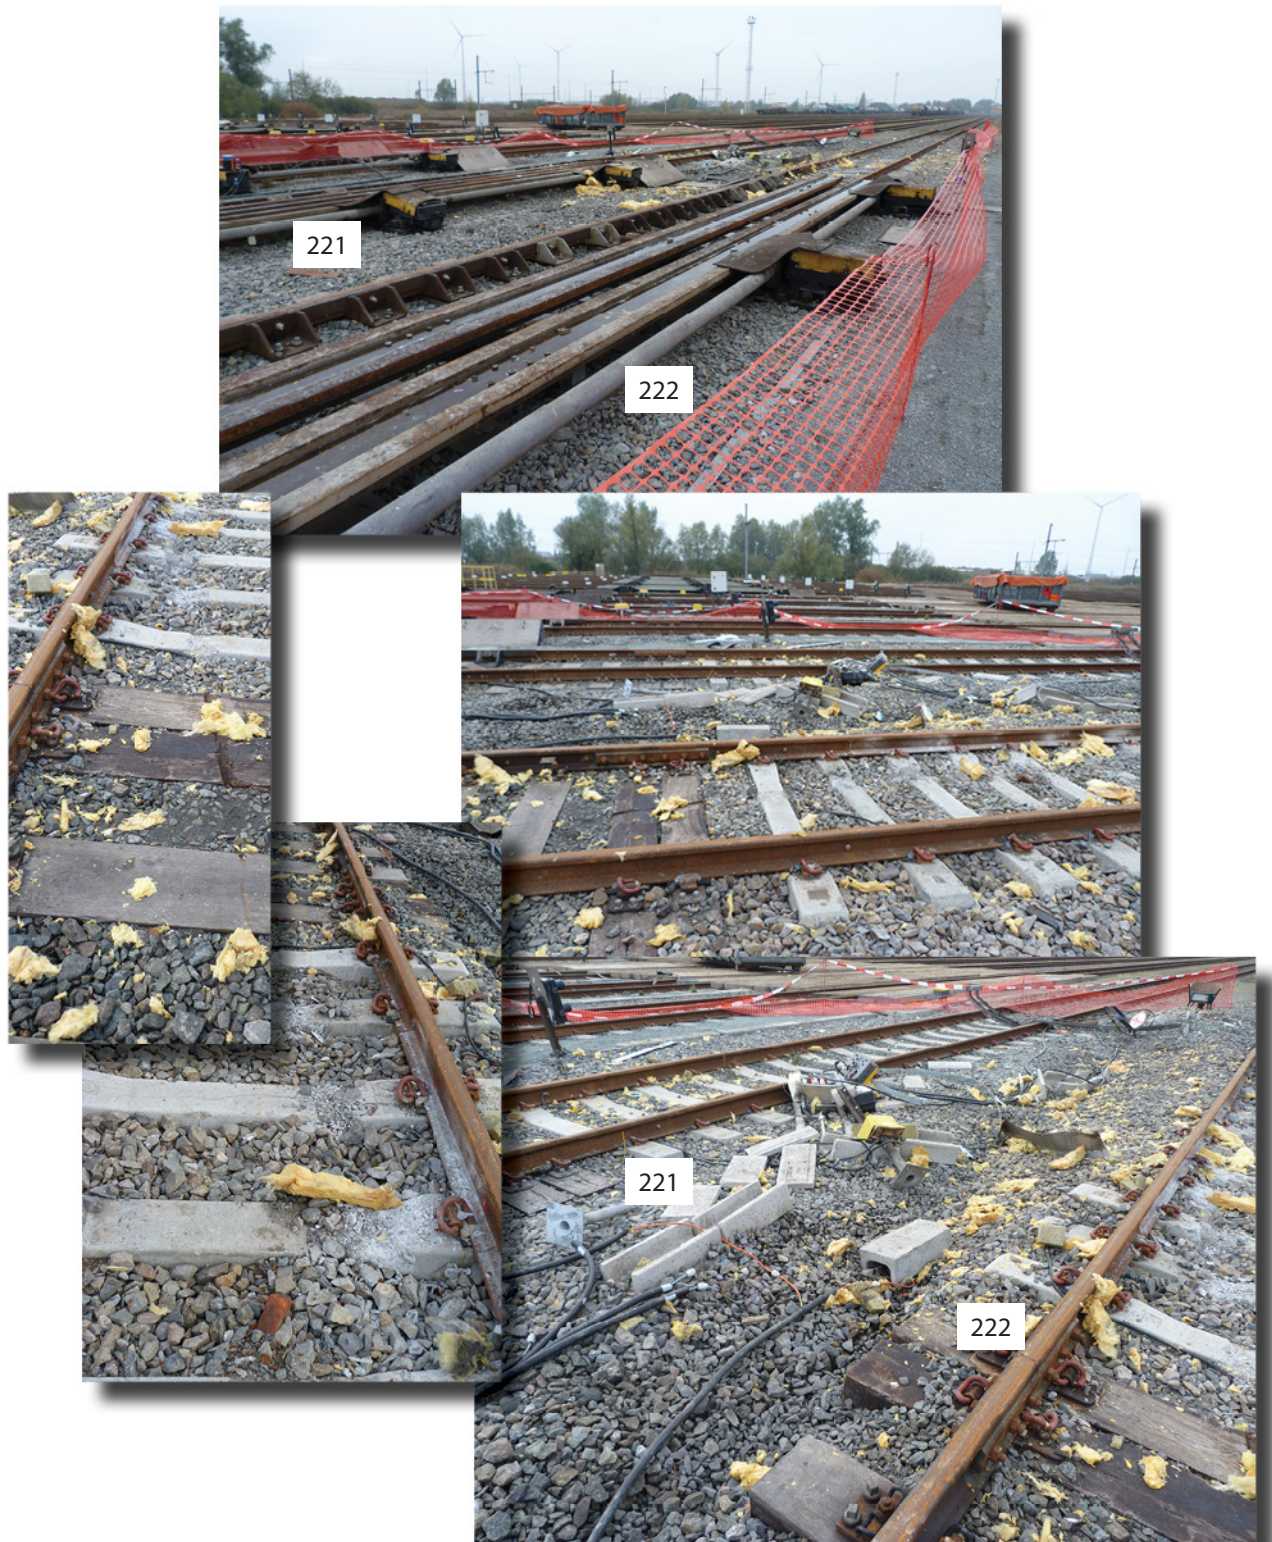
La voie 222 et les installations du frein de voie ont subi d'importants dégâts lors de l'accident, de même que la voie 221 et les installations du frein de voie suite au renversement des wagons sur la voie 221.

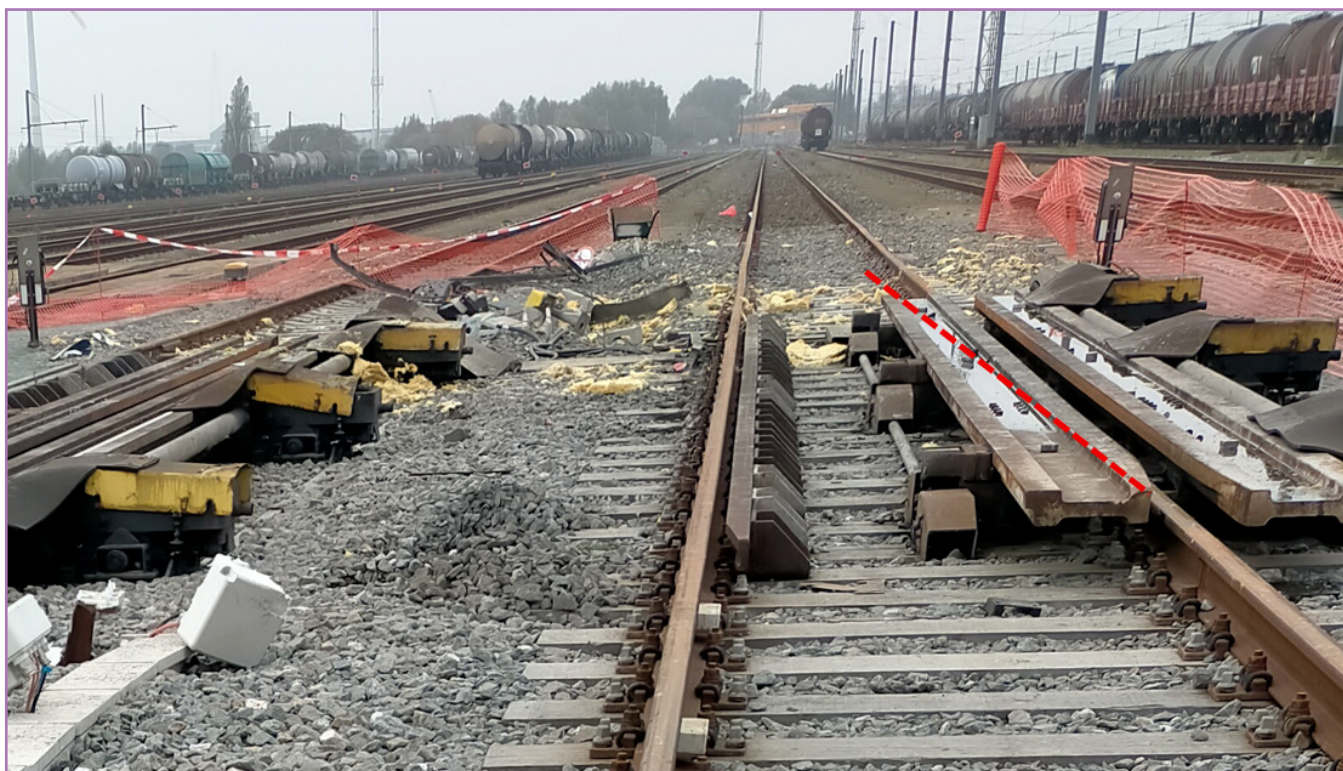
Illustration : en rouge, hypothèse du tracé de la roue droite du premier essieu du premier wagon

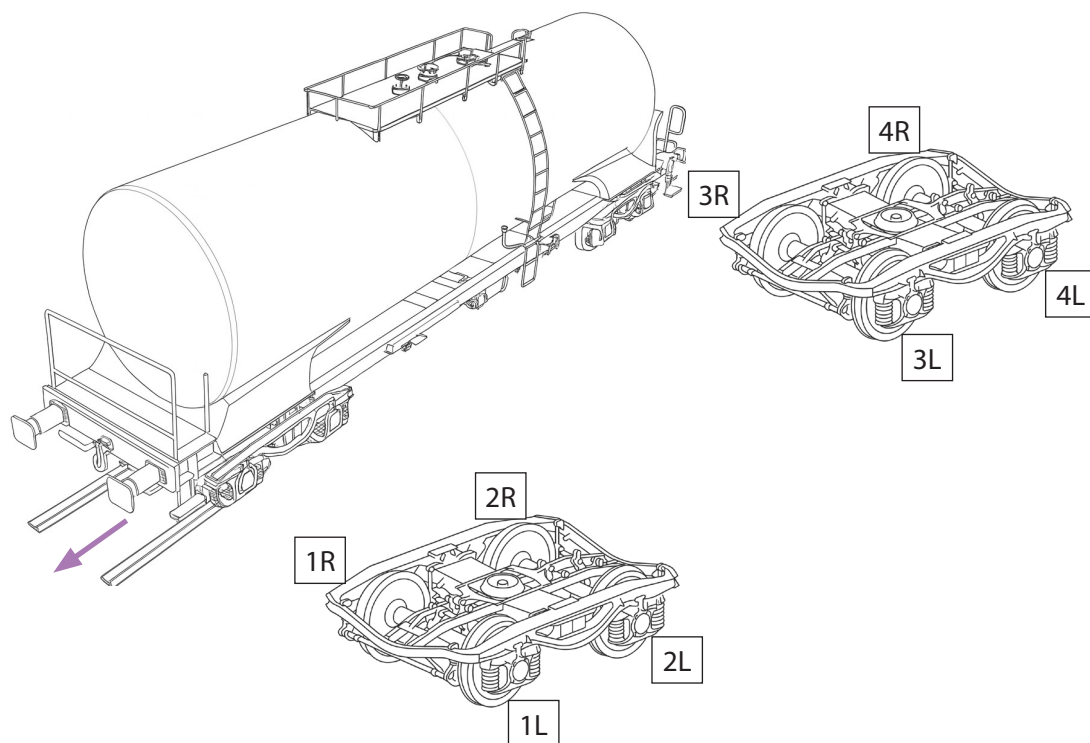
Selon l'hypothèse retenue (cf. ci-avant), le premier wagon aurait déraillé. Les roues et écartements des roues du wagon 37847933044-1 (premier dans le sens du mouvement) ont donc été contrôlés conformément aux prescriptions de l'Union internationale des chemins de fer (UIC).

Les mesures effectuées sur les roues ne montrent pas de valeurs hors tolérances :

Constatation : aucune des mesures effectuées ne permet de conclure que le wagon puisse être la cause du déraillement.

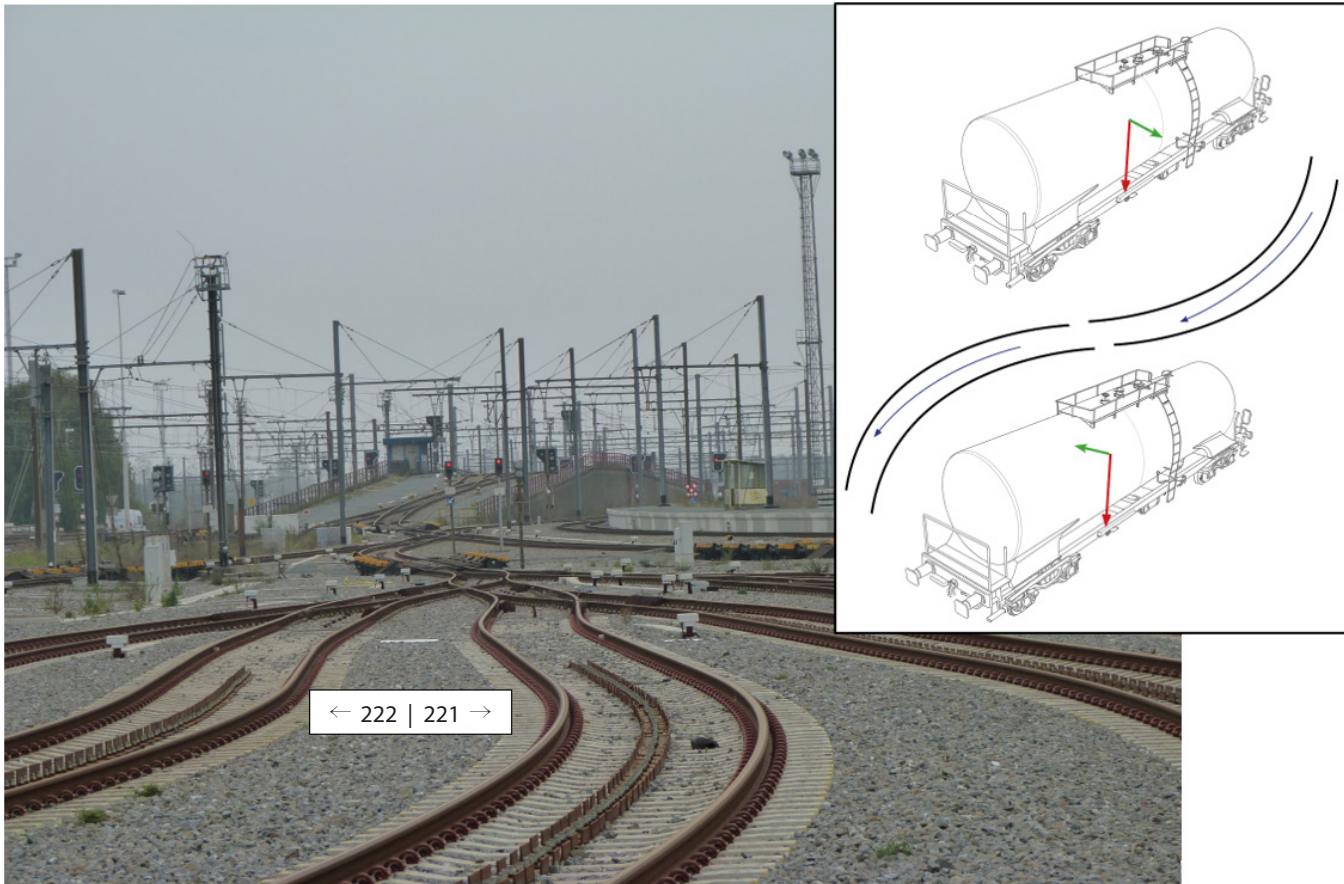
En 2024, des voies du faisceau C2 ont subi des changements, notamment au niveau du tracé. Ainsi, le tracé de la voie 222 (avant le frein de voie), bien que respectant les normes UIC, est nettement plus sinueux qu'auparavant.

La question s'est donc posée de savoir si ces modifications ont pu affecter ou jouer un rôle dans la survenance de l'accident.
