Závěrečná zpráva o výsledcích šetření mimořádné události

Nedovolená jízda vlaku Nex 49802 za úroveň hlavního (odjezdového) návěstidla S4 v železniční stanici Drahotuše

Accident and incident investigation report

Unauthorized movement (SPAD) of the freight train No. 49802 behind the main (departure) signal device S4 at Drahotuše station

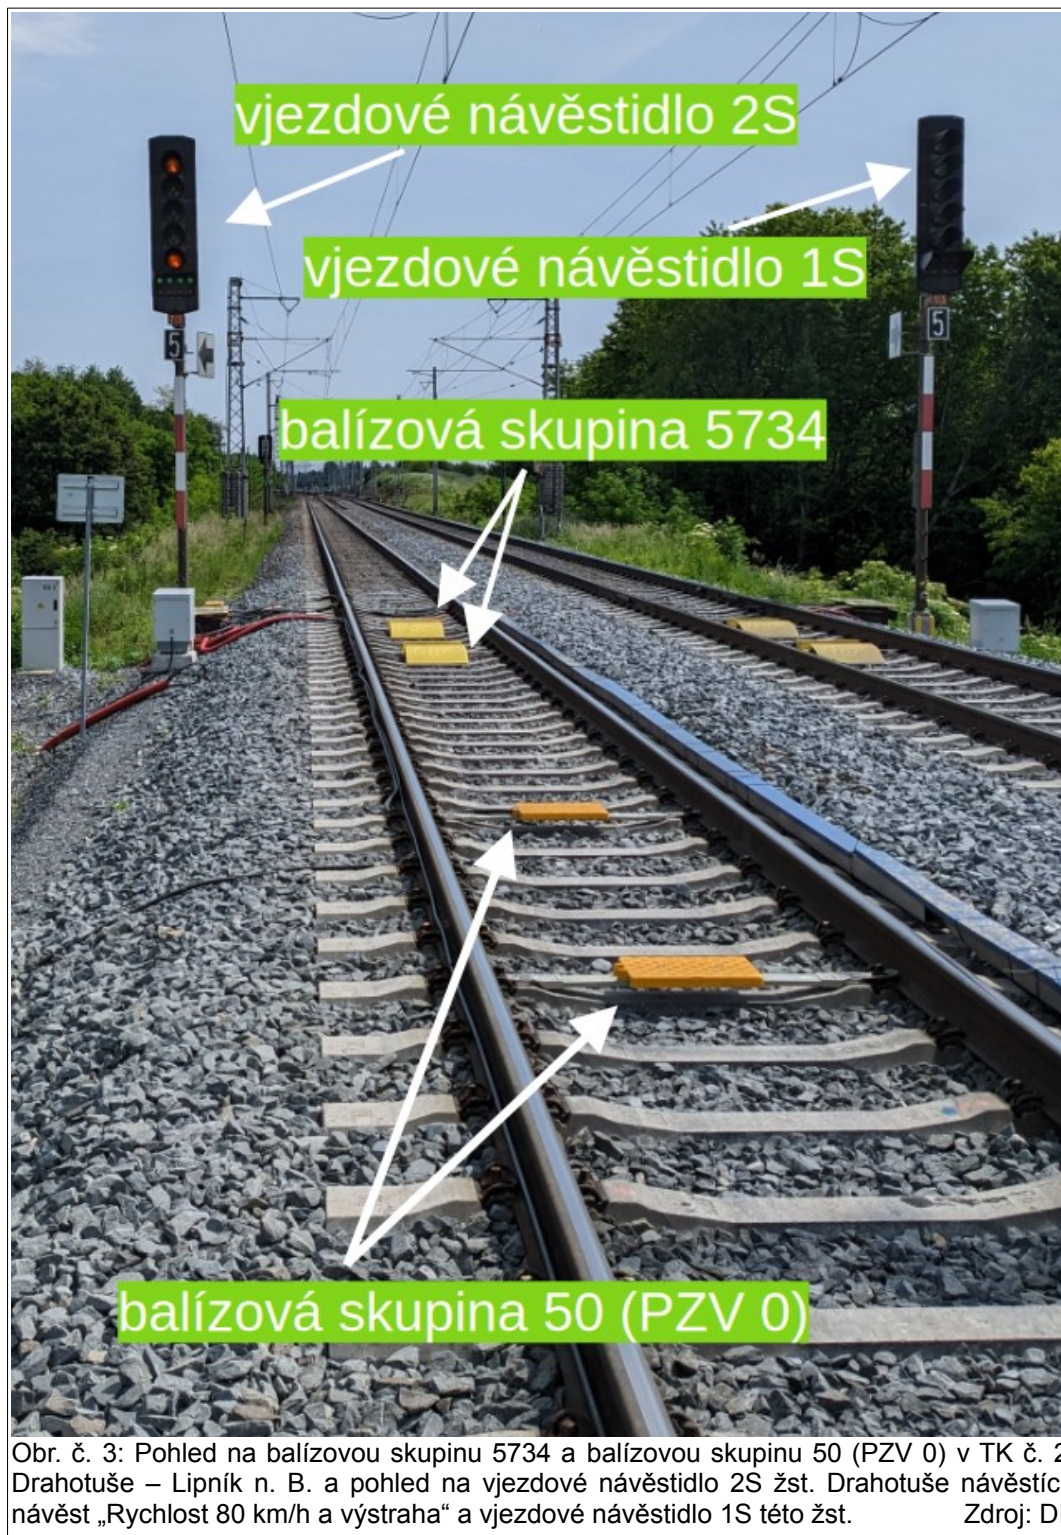
Obr. č. 3: Pohled na balízovou skupinu 5734 a balízovou skupinu 50 (PZV 0) v TK č. 2 Drahotuše – Lipník n. B. a pohled na vjezdové návěstidlo 2S žst. Drahotuše návěstící návěst „Rychlost 80 km/h a výstraha“ a vjezdové návěstidlo 1S této žst. Zdroj: DI

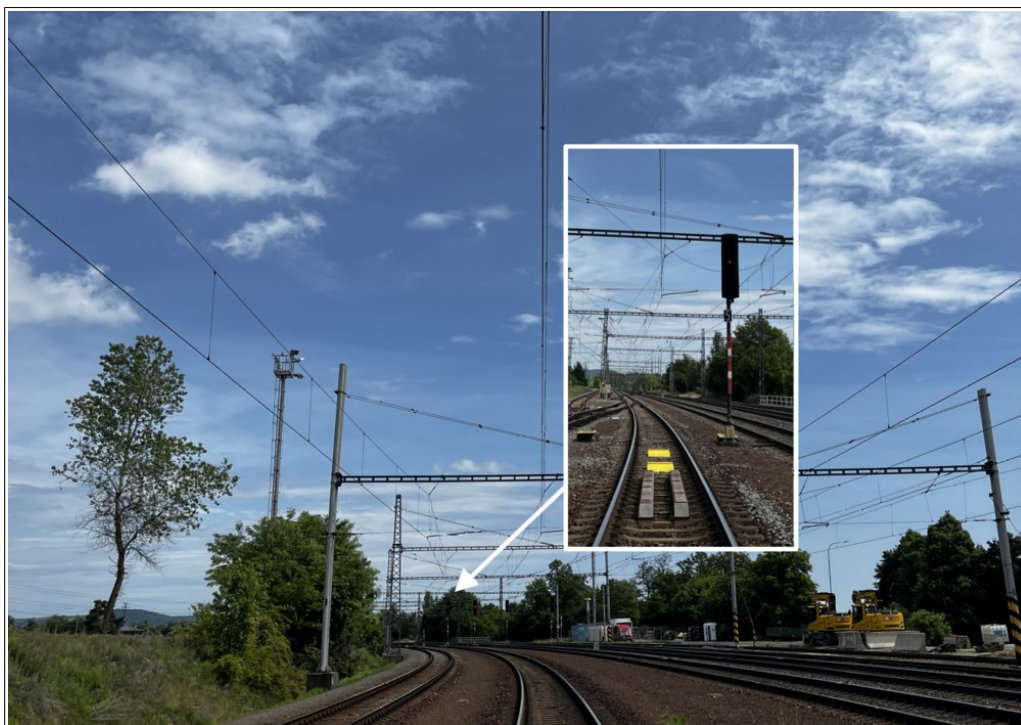
- nezastavení vlaku Nex 49802 před návěstí „Stůj“ návěstěnou hlavním (odjezdovým) návěstidlem S4 železniční stanice Drahotuše, ve spojení s nezjištěním pokynu vyjádřeného horním světlem (žlutým světlem) návěstí „Rychlost 80 km/h a výstraha“ návěstěné hlavním (vjezdovým) návěstidlem 2S této stanice, mající za následek neřízení se pokynem, který předvěstil návěst „Stůj“ na následujícím hlavním návěstidle.

Obr. č. 4: Pohled na odjezdové návěstidlo S4 žst. Drahotuše z místa začátku její viditelnosti při obsazení SK č. 6 DV. Snímek ve výřezu dokumentuje návěst „Stůj“ téhož návěstidla návěstěnou v době jízdy vlaku Nex 49802. Zdroj: DI

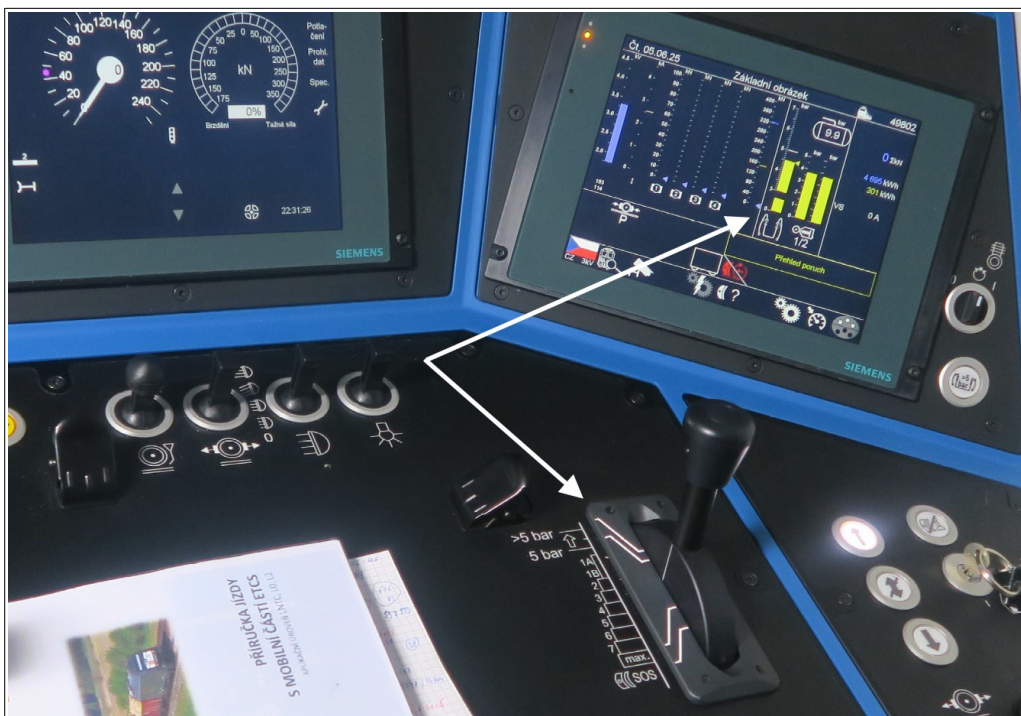
tak to bylo podle jeho vyjádření „provedeno bezděčně, bezprostředně po vzniku MU, rozhodně bych touto manipulací nechtěl mařit šetření MU.“,

Obr. č. 5: Pohled mj. na ovládací prvek (páku brzdiče strojvedoucího) a technický a diagnostický displej v kabině strojvedoucího 1 zadokumentované v době ohledání HDV 1293.114-5. Zdroj: DI
