Závěrečná zpráva o výsledcích šetření mimořádné události

Střetnutí vlaku Os 7913 s nákladním automobilem na železničním přejezdu P1313 mezi železničními stanicemi Březnice a Bělčice s následným vykolejením

Accident and incident investigation report

Collision of the regional passenger train No. 7913 with a lorry with consequent derailment at the level crossing No. P1313 between Březnice and Bělčice stations

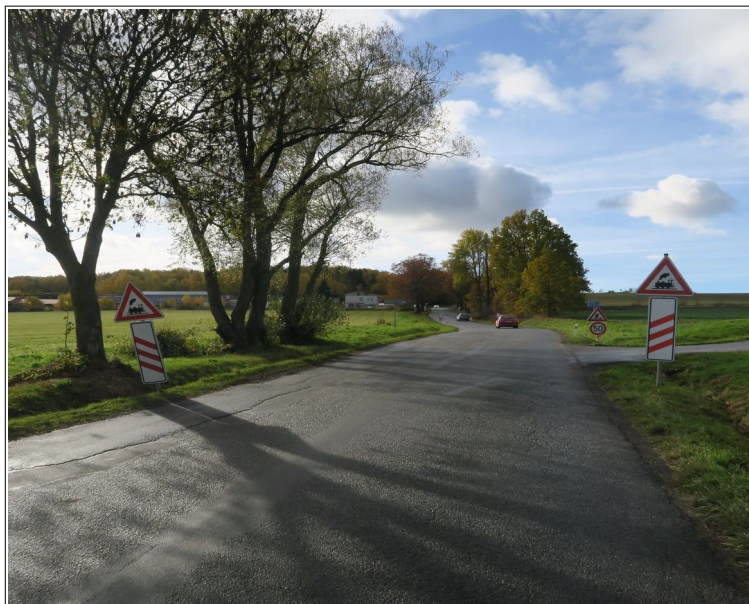
Obr. č. 2: Dopravní značení ve směru jízdy NA

- ve směru jízdy NA byly před ŽP umístěny vpravo i vlevo na pozemní komunikaci svislé dopravní značky A 31a „Návěstní deska“ (240 m) doplněná dopravní značkou A 30 „Železniční přejezd bez závor“ (viz obr. č. 2), A 31b „Návěstní deska“ (160 m) a A 31c „Návěstní deska“ (80 m);

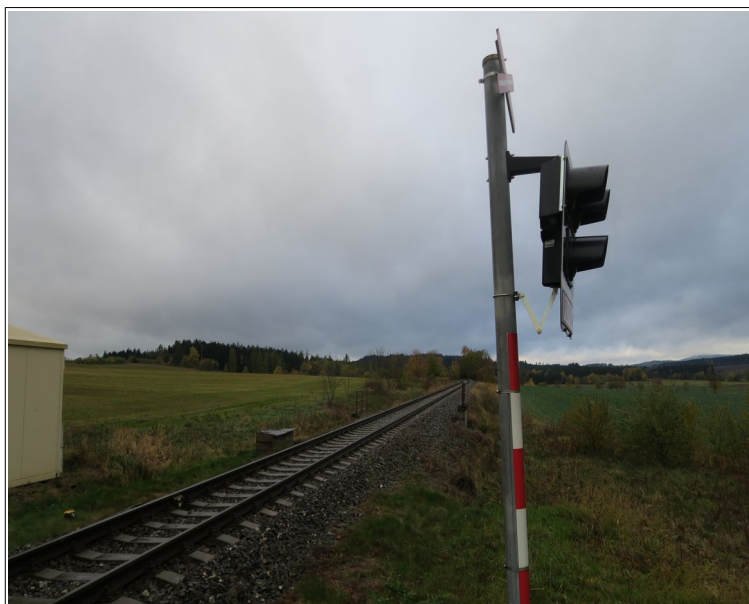
Obr. č. 3: Rozhledová délka L_p ve směru jízdy NA a vlaku Os 7913
Zdroj: DI

- rozhledová délka pro nejpomalejší silniční vozidlo L_p pro případ poruchy nebo vypnutí PZZ byla ve směru jízdy NA a jízdy vlaku Os 7913 naměřena 185 m (viz obr. č. 3);

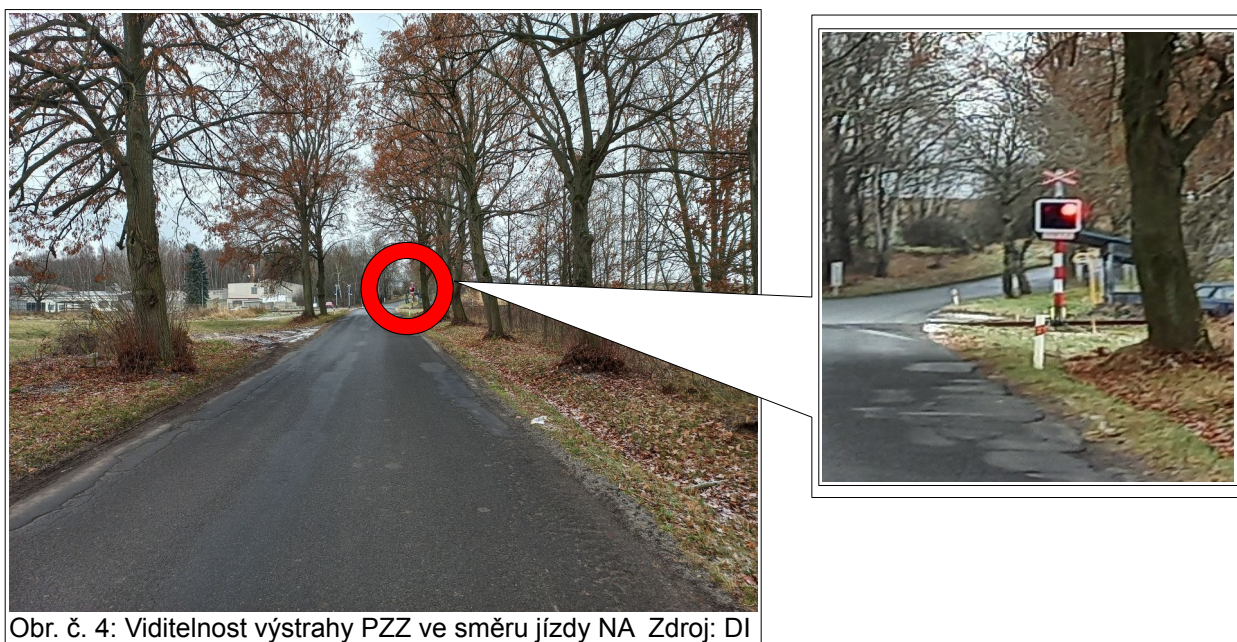
Obr. č. 4: Viditelnost výstrahy PZZ ve směru jízdy NA Zdroj: DI

- v celém úseku jízdy ve vykolejeném stavu zanechal ŘV stopy na přejezdové vozovce, dřevěných a betonových pražcích, upevňovadlech, šterkovém loži a odvodňovacím příkopu;
- ŽP P1313 byl zabezpečen světelným přejezdovým zabezpečovacím zařízením bez doplnění závorovými břevny, s pozitivním signálem (bílé přerušované světlo);
- v době ohledání místa MU dne 28. 10. 2025 bylo PZZ v bezvýstražném stavu, tj. na výstražnicích nesvítila žádná světla (tzv. varovný signál);
- dne 19. 11. 2025 po obnovení provozu bez omezení provedla DI ověření viditelnosti výstrahy PZZ za obdobných povětrnostních a světelných podmínek, které byly v době vzniku MU. Výstraha PZZ dávaná dvěma červenými střídavě přerušovanými světly byla viditelná a spolehlivě rozpoznatelná již ze vzdálenosti 80 m od ŽP (viz obr. č. 4).

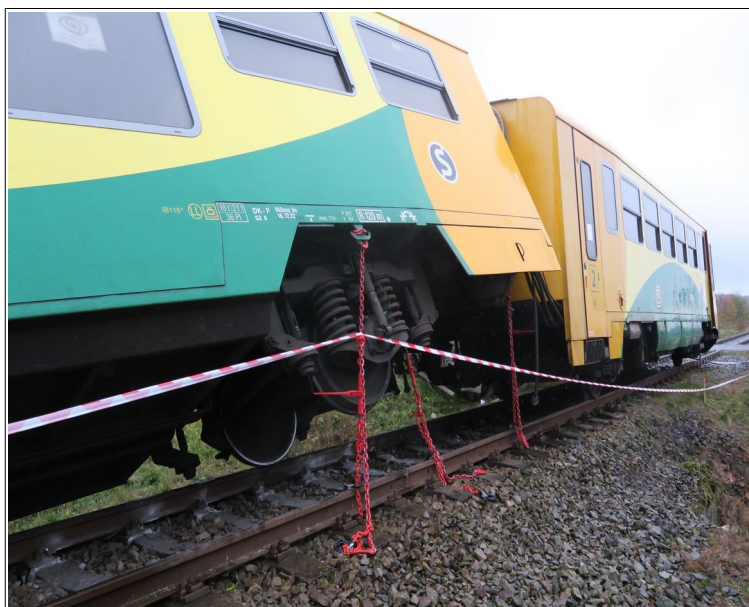
Obr. č. 5: Pohled na zadní podvozek ŘV

- prostor pro cestující v HDV včetně sedadel nejevil známky poškození;
- ŘV 914.305-8 vykolejil vpravo ve směru jízdy:
 - zadní podvozek ŘV se nacházel v km 6,981 – pravé kolo stálo na pravém kolejnicovém pásu, levé kolo se nacházelo ve výšce 0,70 m nad levým kolejnicovým pásem (viz obr. č. 5);

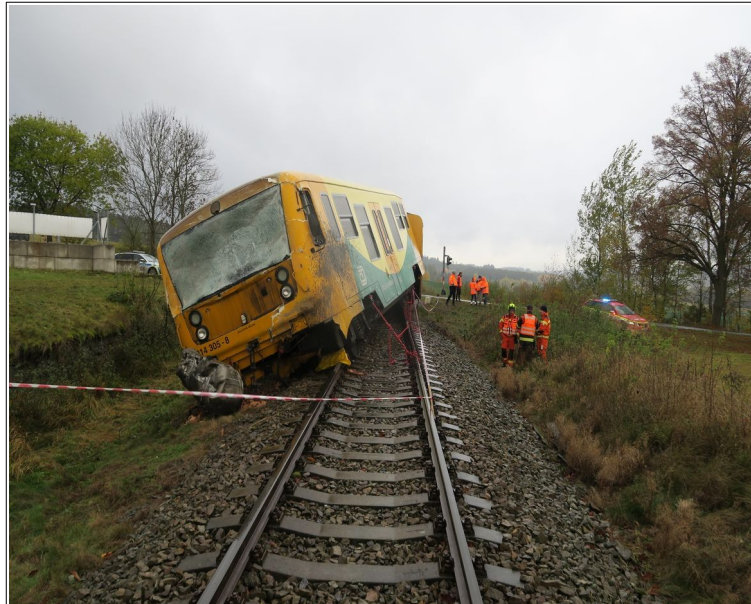
Obr. č. 6: Pohled na čelo vlaku Os 7913 po MU

- manometry tlaku vzduchu v brzdovém válci, v hlavním potrubí i v hlavním vzduchojemu ukazovaly hodnotu 0 bar;
- ručička zobrazovací jednotky elektronického rychloměru UniControls – Tramex RE 1xx byla zaseknuta na hodnotě 55 km·h⁻¹;
- čelo vlaku Os 7913 se v konečném postavení po MU nacházelo svou pravou částí ve směru jízdy mimo traťovou kolej a levou částí nad pravým kolejnicovým pásem v km 6,973, tj. ve vzdálenosti 36 m od ŽP (viz obr. č. 6).

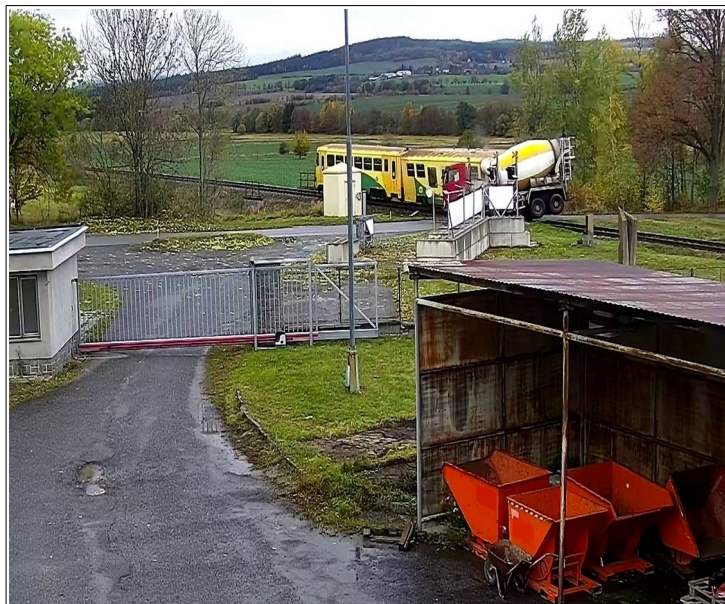
Obr. č. 7: Okamžik střetnutí vlaku Os 7913 s NA

Rozborem staženého archivu dat ze záznamového zařízení PZZ ŽP P1313 a analýzou videozáznamu kamerového systému firmy se sídlem v bezprostřední blízkosti ŽP bylo zjištěno, že řidič NA zúčastněného na MU si v rozporu s povinnostmi stanovenými právními předpisy nepočínal před ŽP P1313 zvlášť opatrně tím, že na pokyn světelné a zvukové výstrahy PZZ nezastavil vozidlo před ŽP, nepřesvědčil se, zda může ŽP bezpečně přejet, a nedovoleně vjel na ŽP P1313 v době, kdy se k němu blížil vlak Os 7913 (viz obr. č. 7).

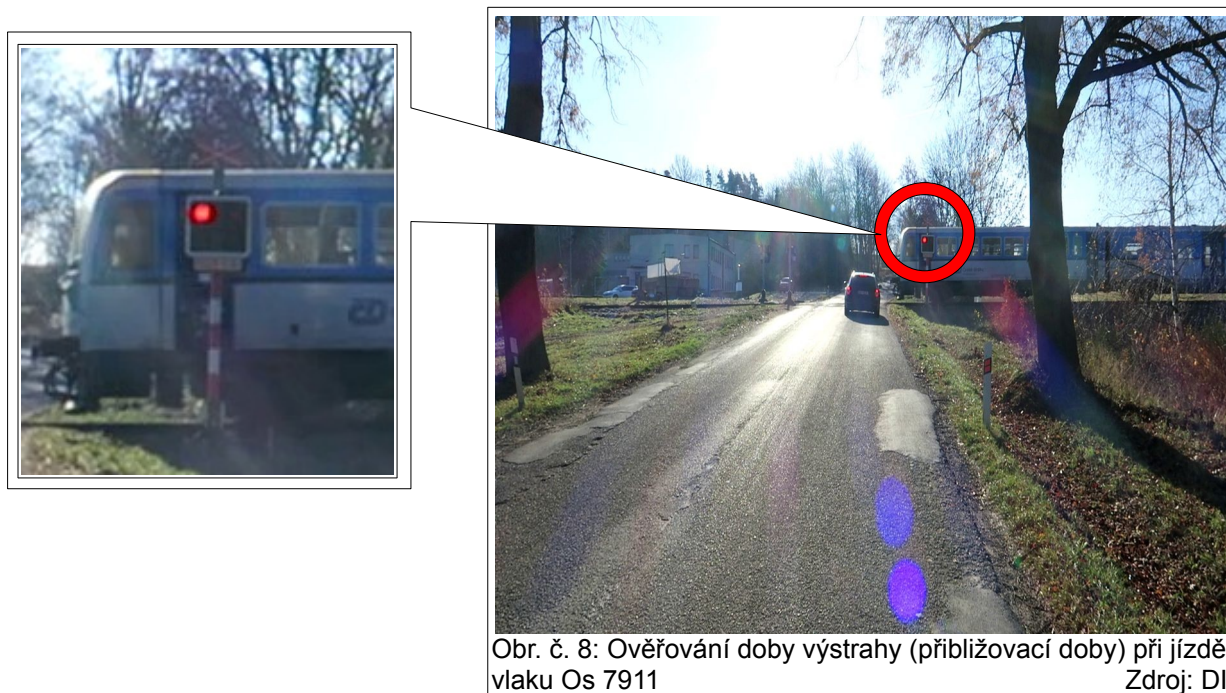
Drážní inspekce provedla ověření doby dávání výstrahy červenými přerušovanými světly spojené se zvukovou výstrahou PZZ ŽP P1313 uživatelům pozemní komunikace, tj. přibližovací doby, jízdou vlaku ve směru od žst. Bělčice. Měřením bylo zjištěno, že až do okamžiku, kdy čelo vlaku Os 7911 dosáhlo úrovně ŽP (viz obr. č. 8), trvala výstraha 57 s.

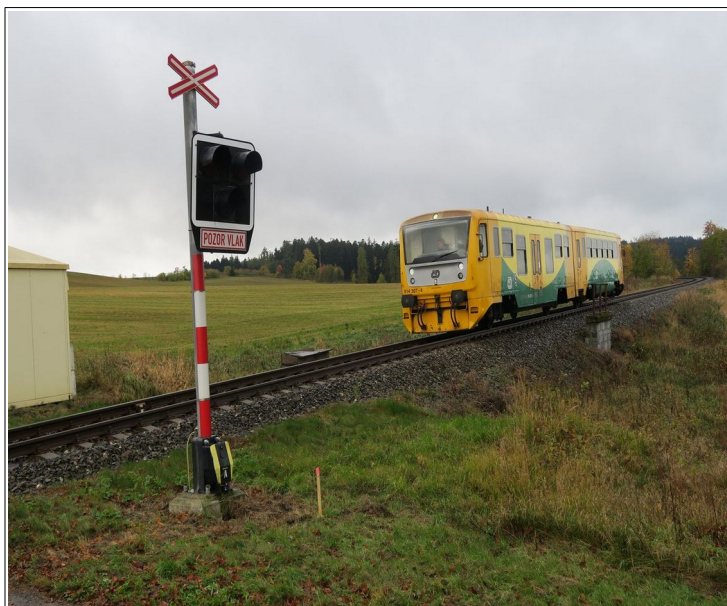
Obr. č. 9: Rozhled z pozemní komunikace na dráhu ze vzdálenosti 6 m od osy koleje Zdroj: D1

Drážní inspekci byla bezprostředně po vzniku MU změřena rozhledová délka L_p ve směru jízdy NA a jízdy vlaku Os 7913. Již ze vzdálenosti 6 m od osy koleje měl řidič NA nerušený rozhled na dráhu 185 m ve směru jízdy vlaku Os 7913 (viz obr. č. 9).
