Comisión de Investigación de Accidentes Ferroviarios

INFORME FINAL DE LA CIAF (IF) 41/2025

Incidente operacional en la
estación de Cortes de Navarra (Navarra)
el 22 de mayo de 2025

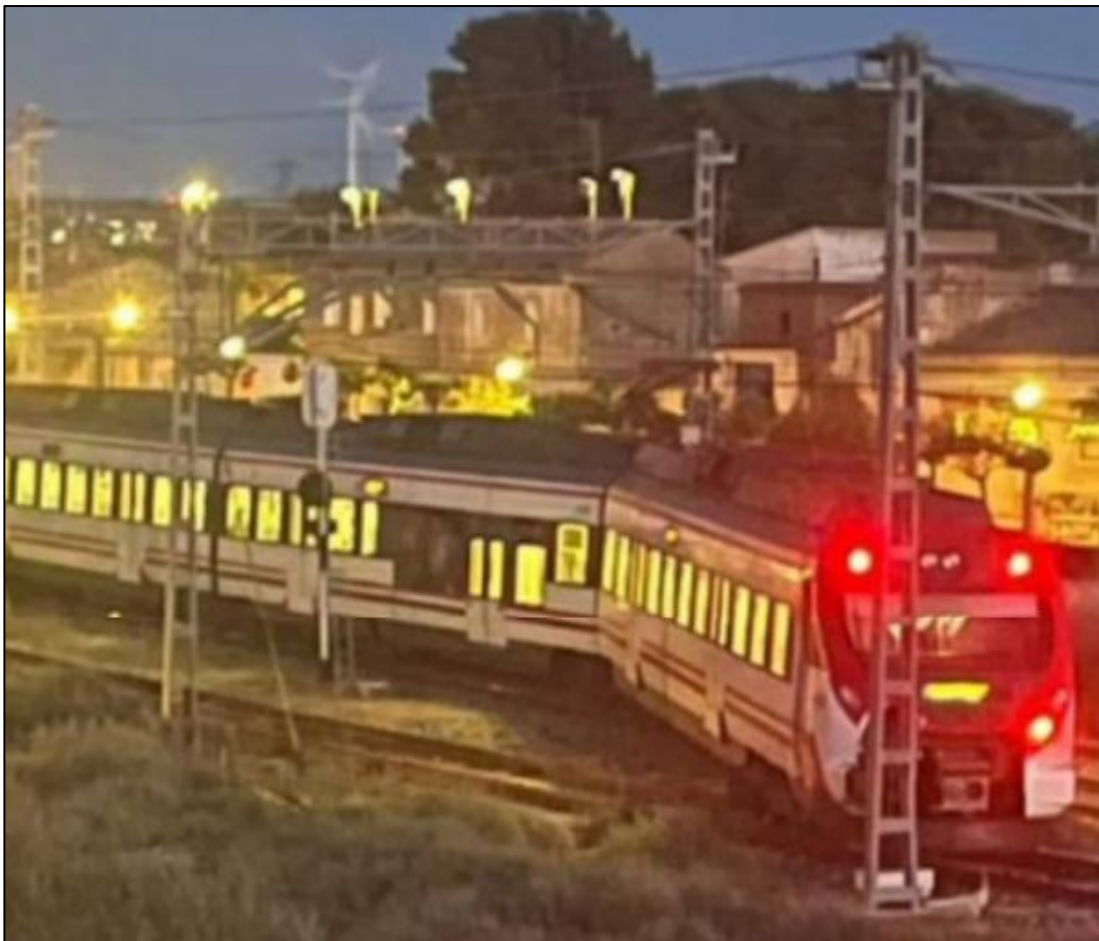
Figura 2 Situación final del tren 18079 tras el retroceso (fuente: ADIF).

Tras la detención, el maquinista informó del rebase de la señal al RC del CRC de Miranda de Ebro, quien le solicitó descender del tren para comprobar la posible existencia de talonamientos. Durante esta comprobación, el maquinista únicamente inspeccionó el desvío 4, sin detectar el talonamiento de la aguja 6. Al no haberse identificado el talonamiento, el RC del CRC autorizó el retroceso del tren 18079 hacia la estación de Cortes de Navarra, produciéndose un encarrilamiento parcial incorrecto hacia la vía 3. De este modo, el segundo y tercer vehículos permanecieron en la vía 1, mientras que el primer bogie del vehículo de cabeza quedó encaminado hacia la vía 3.

No se produjeron víctimas ni heridos como consecuencia del suceso. En cuanto a los daños materiales, resultó talonada la aguja 6, correspondiente a la conexión entre las vías 1 y 3, y quedaron interceptadas ambas vías debido al encarrilamiento erróneo por la vía 3. Asimismo, el tren impactó contra un poste de catenaria, que ocasionó daños adicionales en la infraestructura y en el enganche Scharfenberg del tren.

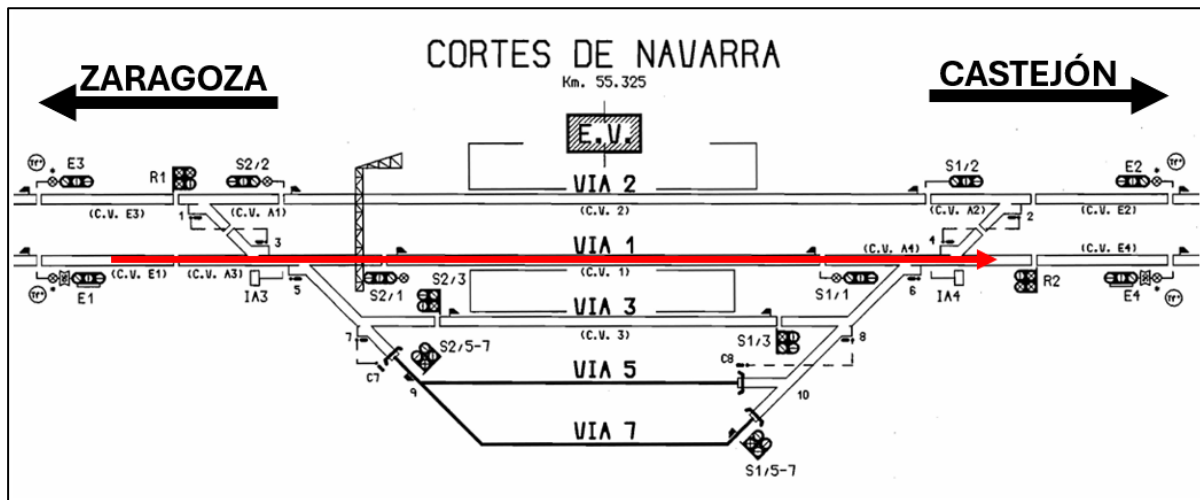
Figura 4 Esquema de la estación de Cortes de Navarra (fuente: ADIF).

El suceso se produjo cuando el tren circulaba por la vía 1 y, tras el rebase de la señal de salida S1/1, se produjo el talonamiento de la aguja 6, que conecta la vía 1 con la vía de apartado 3. La detención del tren se produjo sobrepasando el desvío 4, que permite el paso entre las vías 1 y 2 en dirección a Abando.

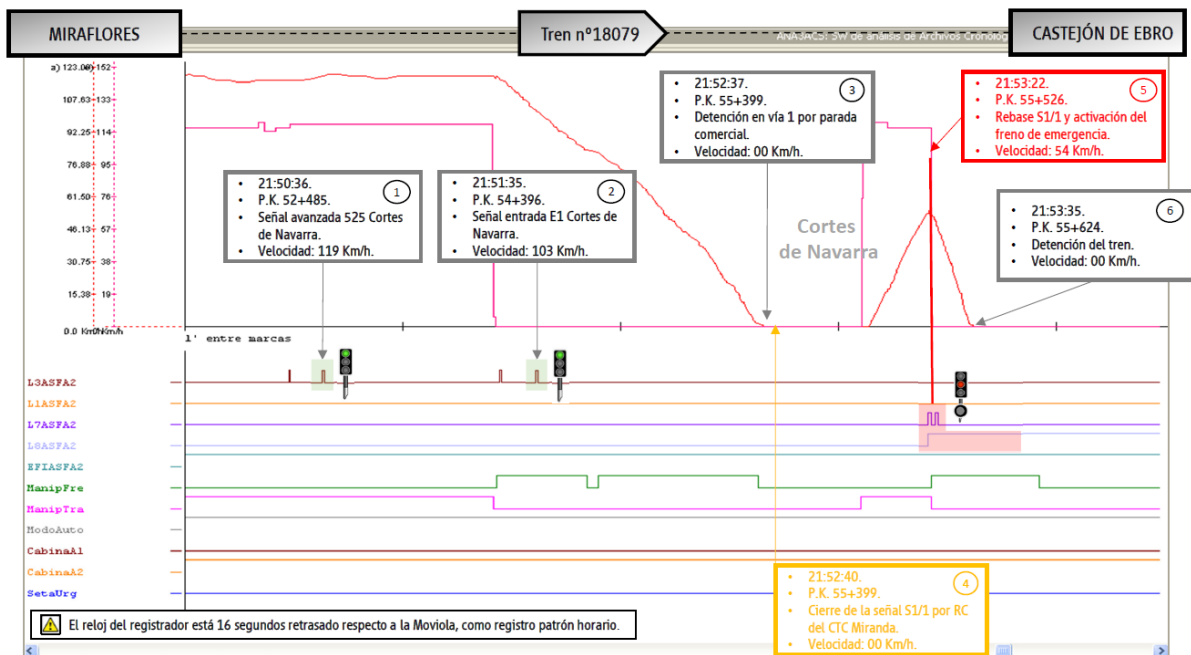
Figura 5 Análisis del registrador jurídico del tren 18079 (fuente: RENFE).

Del análisis del registrador jurídico del tren y del registro videográfico del puesto de CTC, una vez corregidos los desfases entre ellos, se establece que la señal S1/1 cambió de aspecto pasando de ordenar vía libre a ordenar parada, 3 segundos después de la detención del tren 18079 en la estación de Cortes de Navarra para realizar su parada comercial. Entre dicho cambio de aspecto y el rebase de la señal transcurrieron 42 segundos: 25 segundos desde el cambio de aspecto de la señal hasta la reanudación de la marcha y 17 segundos hasta el rebase de la señal S1/1, momento en que se produce el frenado de emergencia del tren por la actuación del sistema ASFA. Durante esos 17 segundos, el tren recorrió una distancia de 127 m.

La modificación del aspecto de la señal no fue advertida por el maquinista, previsiblemente debido a que previamente la había visto en vía libre, al igual que la señal de entrada, que también se encontraba en vía libre, lo que indicaba la posibilidad de continuar la marcha. A ello se sumó la falta de la comunicación necesaria por parte del RC, informando al maquinista sobre la modificación del itinerario establecido.

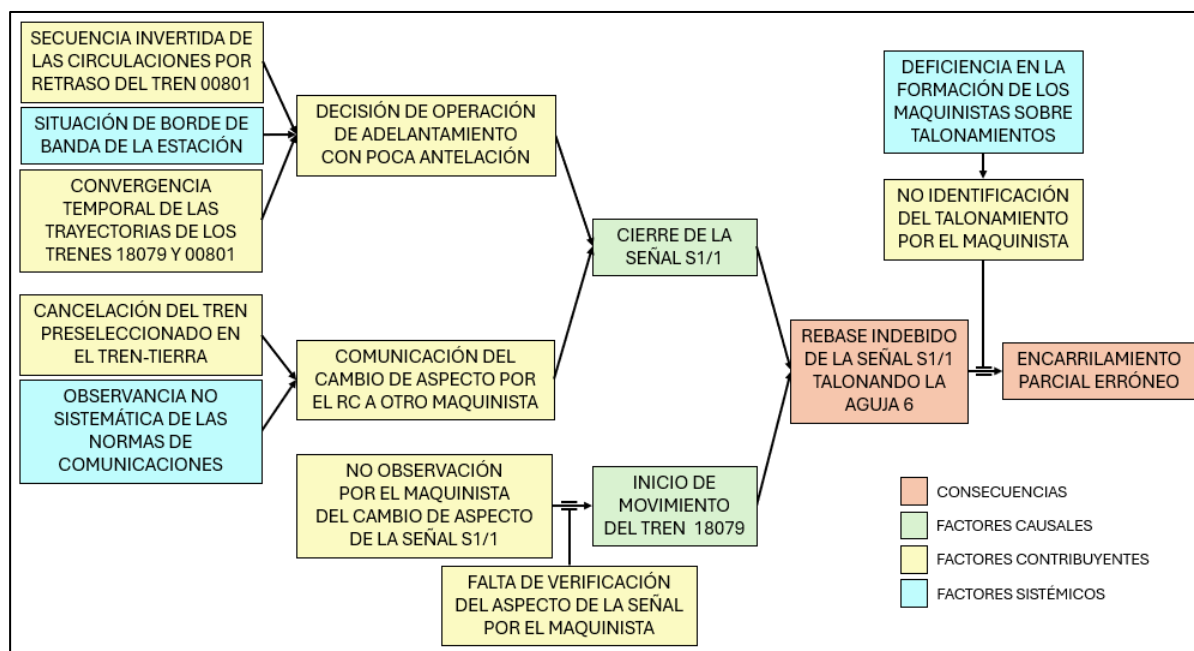
Figura 6 Árbol causal del suceso (fuente: CIAF).

A la vista del análisis conjunto de los datos disponibles y de la documentación aportada, se identifican los siguientes factores relevantes en relación con los dos sucesos analizados:
