RAPPORT BANE 2026/01

*Sammenstøt med steinskred ved
Finneidfjord mellom Bjerka og Mo i Rana
på Nordlandsbanen, 24. oktober 2024*

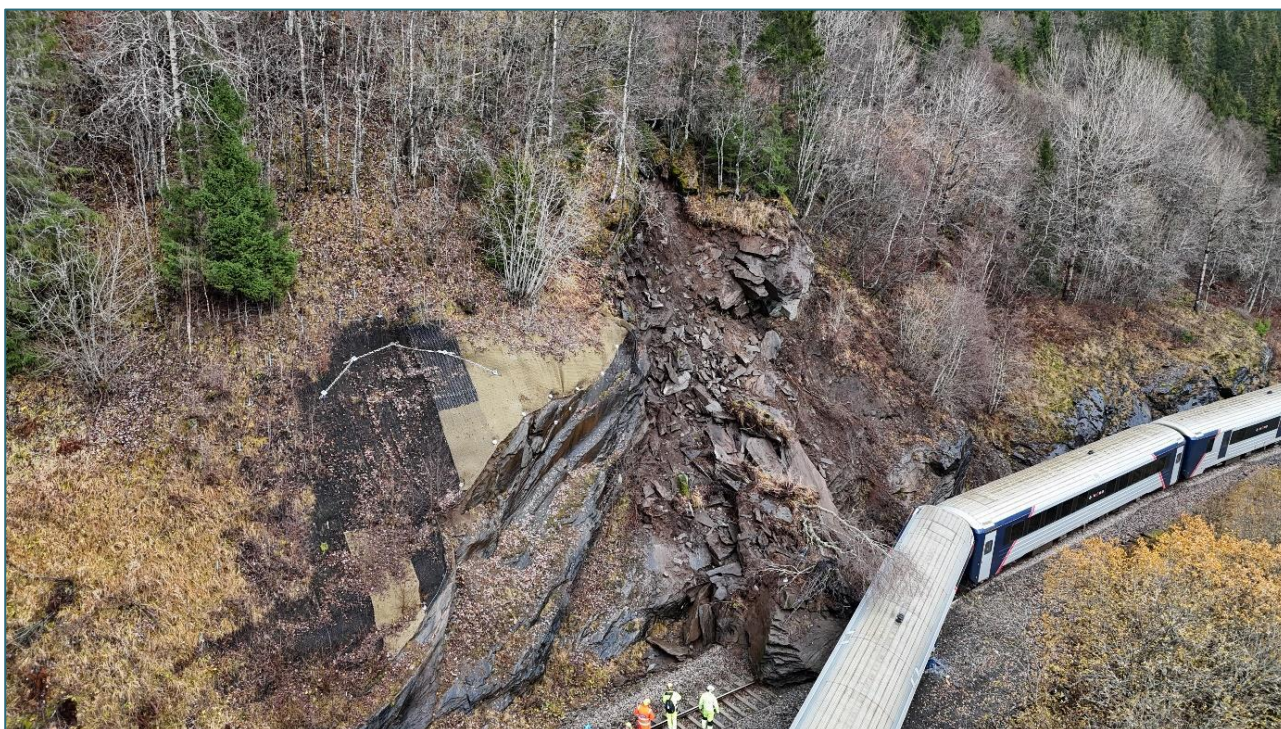
Figur 7: Området for steinskredet. Foto: Bane NOR SF

25. oktober 2024, dagen etter ulykken, gjennomførte Statens havarikommisjon undersøkelser på stedet. Steinene i sporet var forårsaket av et steinskred fra oversiden av banen. Skredet var på mellom 100 og 150 m³ der den største blokken, som ble liggende i sporet var om lag 15 m³.

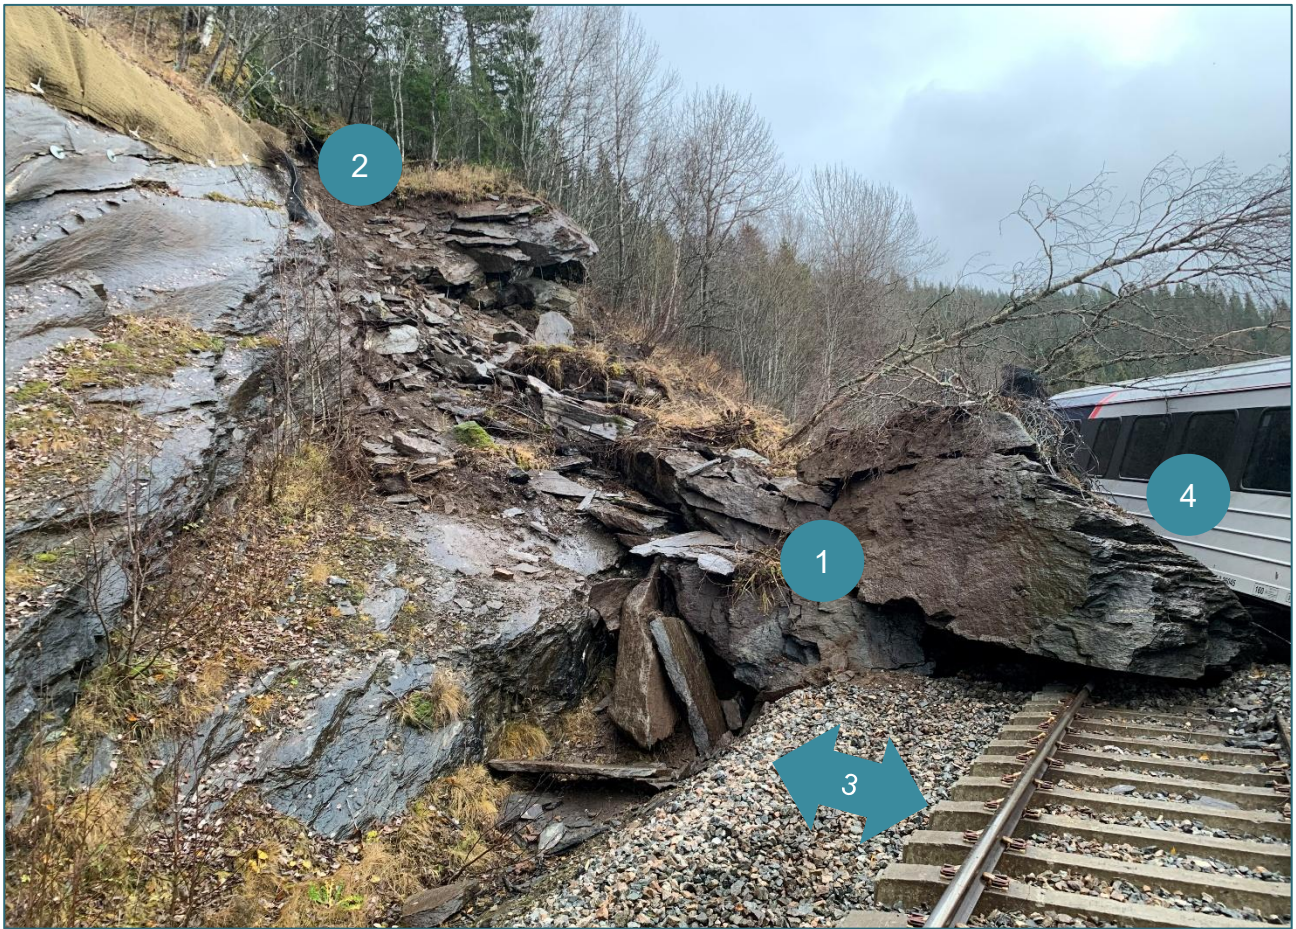
Figur 8: Steinskredet sett sørover mot Trondheim. Foto og påtegninger: SHK

Figur 8 viser skredet, steinblokkene og vogn to, sett mot Trondheim. Steinblokkene (1) vist liggende mot vogn to har rast ut fra området ovenfor togsporet (2). Sammenstøtet mellom stein og skinnegangen resulterte i en forflytning av sviller og skinner. En oppmåling viste at forflytningen var opp mot en meter (3). Siden på den største steinblokken som toget traff i sammenstøtet (4) skrånet ned mot skinnegangen og harmonerte godt med skadene på lokomotivet.

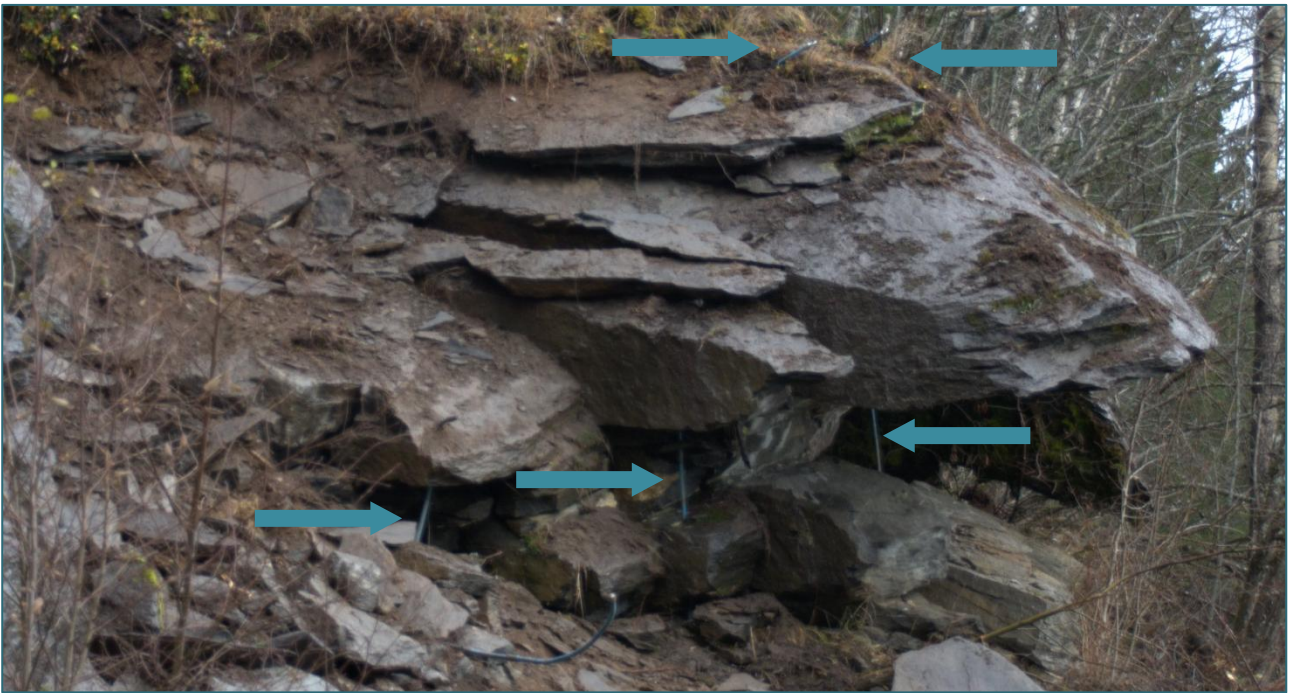
Figur 9: Rassted med de tre sikringsstagene markert. Foto: SHK

Det ble gjennomført bergsikring på stedet i 2018, se kap. 1.8.3. Ved befaring kunne det observeres sikringsbolt og wirenett fra dette sikringsarbeidet på den største steinblokken. Dette er markert i figur 10, sammen med oppmerket område i gult som vises i detalj i figur 9.

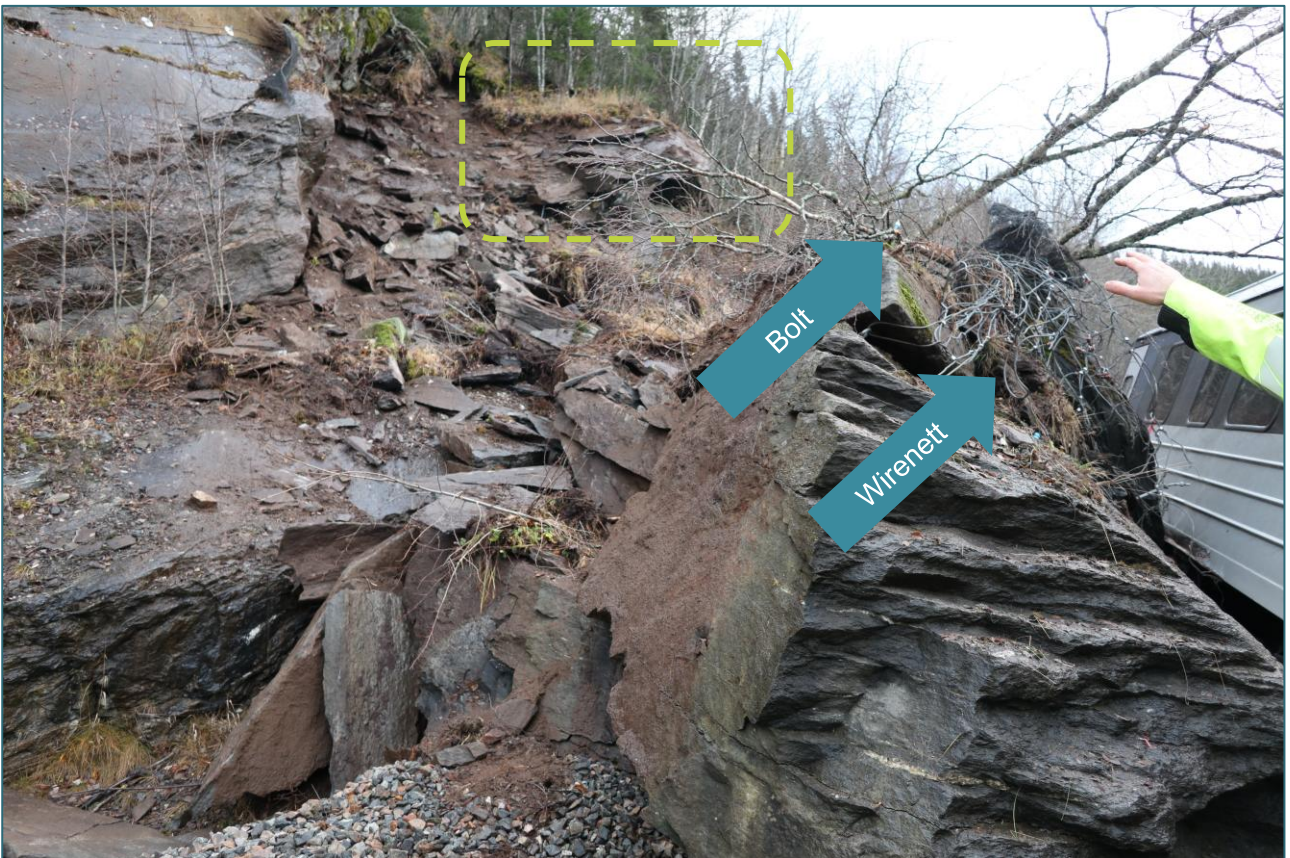
Figur 10: Steinblokken som falt ned med wirenett og deler av bolter og stag. Foto: SHK

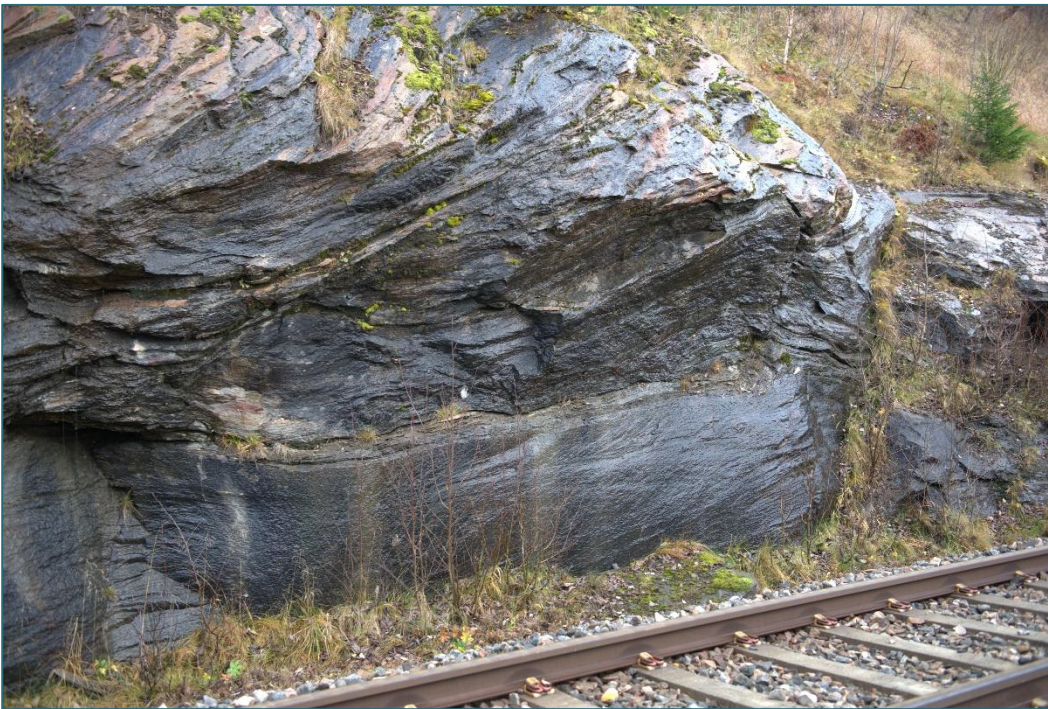
Berget på rasstedet var av svært blandet kvalitet. Noe var grunnfjell og svært solid, men der skredet gikk var det en sone med oppsprukket og skifrig berg. Det ble observert slepper (fylte sprekker) med jordaktig materiale med fallretning mot jernbanelinjen (figur 11). Her ble det også observert vegetasjon.

Figur 11: Berg på stedet viser jord og sandfylte slepper. Det er også innhold av silt- og leirfraksjoner.
Foto: SHK

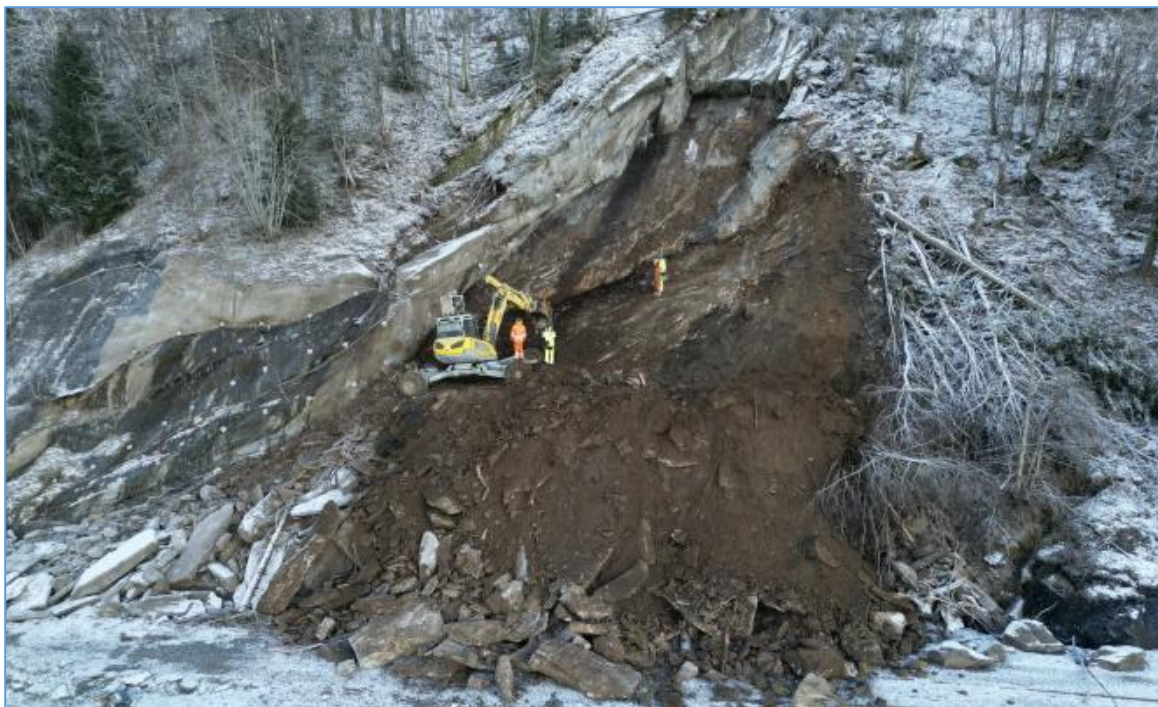
Figur 14: Proporsjonene av skredområdet. Kilde: Norconsult AS

Figur 14 er hentet fra Norconsults rapport [3] og viser at «Skredmassene er avgravd halvveis ned i gropa og det er sikret med stag i berghammer mot nord (venstre)». Fotoet viser også proporsjonene av området som ble ryddet og sikret etter ulykken.

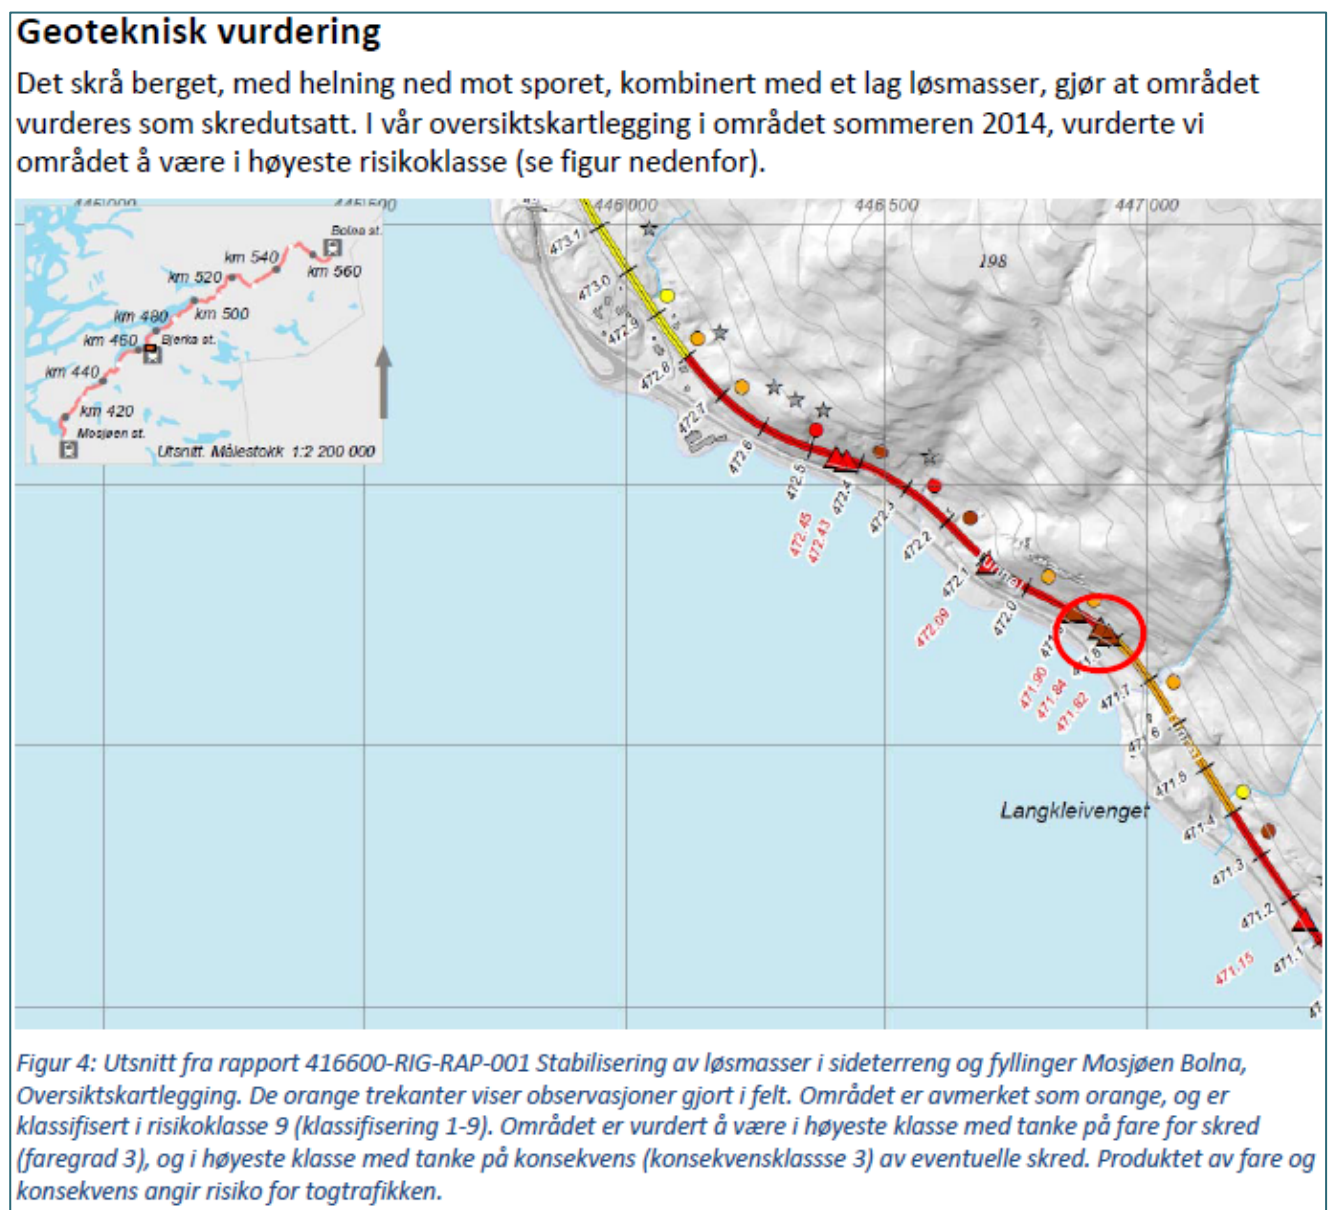
Figur 15: Oversiktskartlegging og geoteknisk vurdering av området forbi Finneidfjord. Kilde: Notat Geovurdering Nordlandsbanen km 471,8, Multiconsult AS 2017

Multiconsult AS gjennomførte en befaring [4] av området forbi Finneidfjord i 2017. Befaringsrapporten viser til en geoteknisk vurdering Multiconsult AS gjorde i 2014 (figur 15). Området ble i 2014 vurdert til å være i høyeste risikoklasse for skredfare.

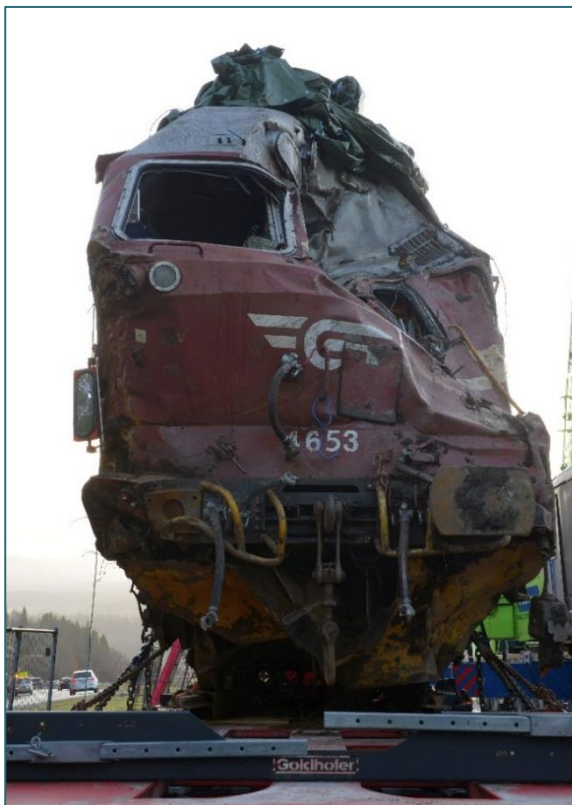
Figur 22: Skader i front av Di4.653. Foto: SHK

Lokomotivet fikk omfattende skader i ulykken. Førerrommet i førende ende ble kraftig inntrykket. Lokomotivtypen er designet og bygget på 1980-tallet og er robust, men ikke utstyrt med «krasj-konsept» eller deformeringssoner. Ifølge obduksjonsrapporten omkom føreren som følge av høyenergitraume i sammenstøtet.

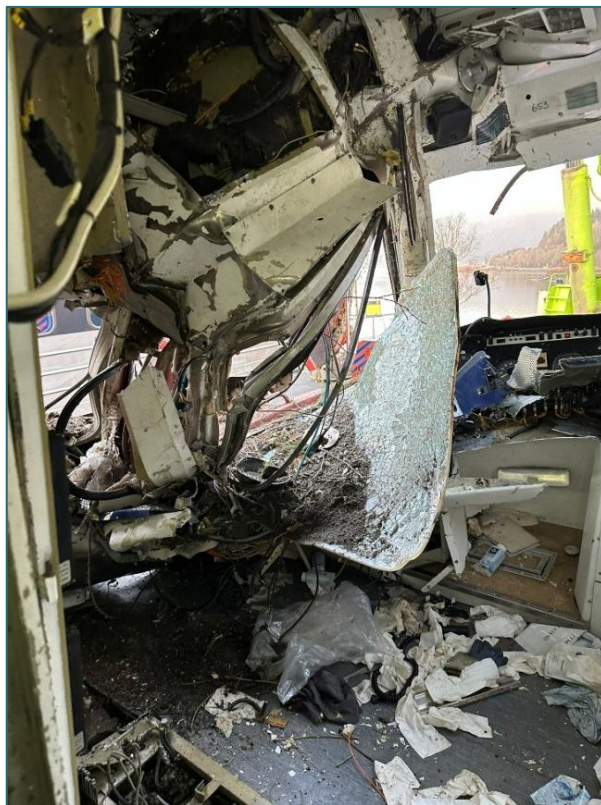
Figur 23: Innvendig fra førerrommet etter berging. Foto: SHK

Øvrige skader på lokomotivet var deformeringer i lokkassen, omfattende skader på boggi og skader i komponenter i interiør og maskinrom.

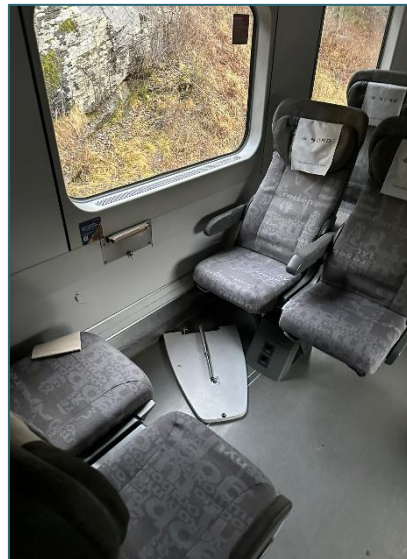
Figur 28: Interiøret i vogn 5. Bordet i en firergruppe er knekt. Foto: SHK

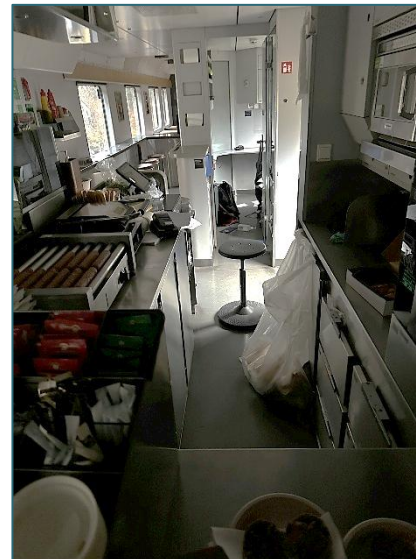
Figur 29: Interiøret i bistrovognen. Løse gjenstander har flyttet seg. Foto: SHK

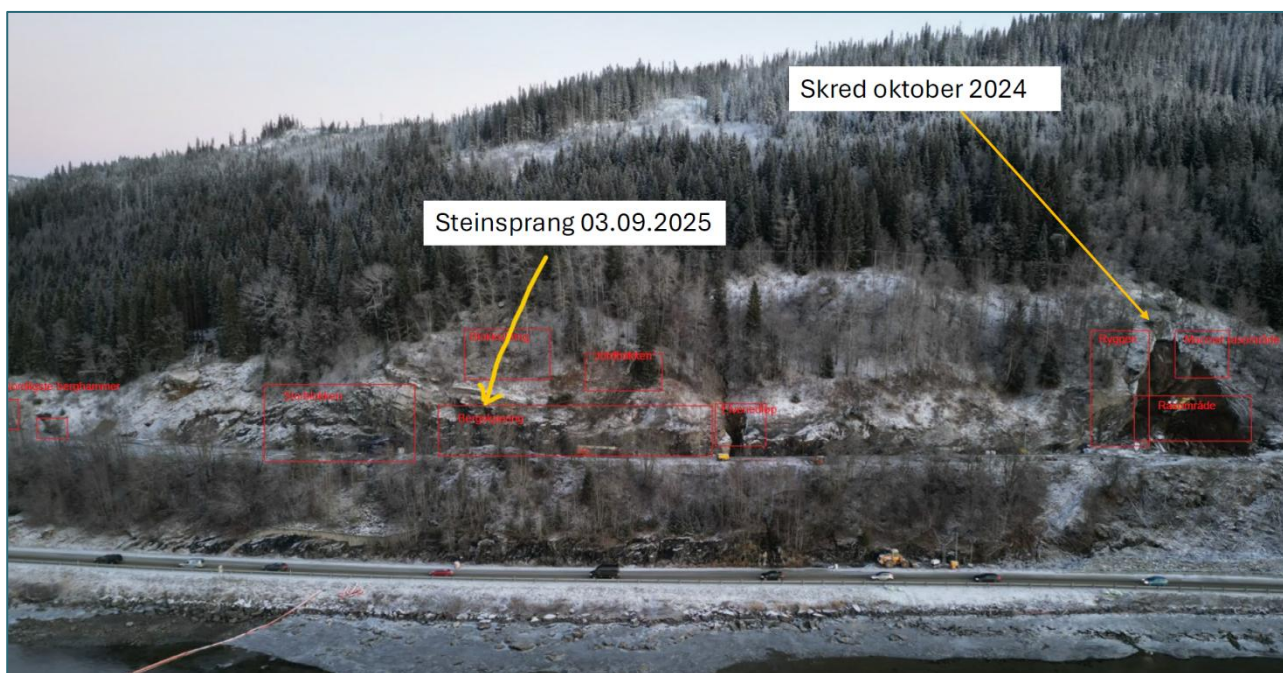
Figur 40: Ulykkesområdet 4. oktober 2024 og steinsprang 3. september 2025. Foto og påtegninger: Bane NOR SF

Havarikommisjonen ble 4. september 2025 varslet av Bane NOR om en ny skredhendelse nær stedet hvor ulykken skjedde 10. oktober 2024 (figur 40). I varslet opplyste Bane NOR at deres ingeniørgeolog definerte hendelsen som et steinsprang.

Steinspranget ble oppdaget under en sporvisitasjon etter at banestrekningen hadde vært stengt for ulike vedlikeholdsaktiviteter. Området ble deretter befart av geotekniker og geolog som fant et område på om lag 3 m³ som hadde løsnet i sideterrenget 6–8 meter over sporet. Det ble også funnet flere andre mulige løse bergflak som kunne utgjøre en risiko. I tillegg ble det avdekket en steinmur som hadde mistet sin fot som resultat av steinspranget. Det var tidligere utført sikringsarbeid på stedet, og funn i denne befaringen tydet på at dette kunne være mangelfullt utført i tillegg til at enkelte av sikringselementene var skadet av rust og hadde mistet sin funksjon.

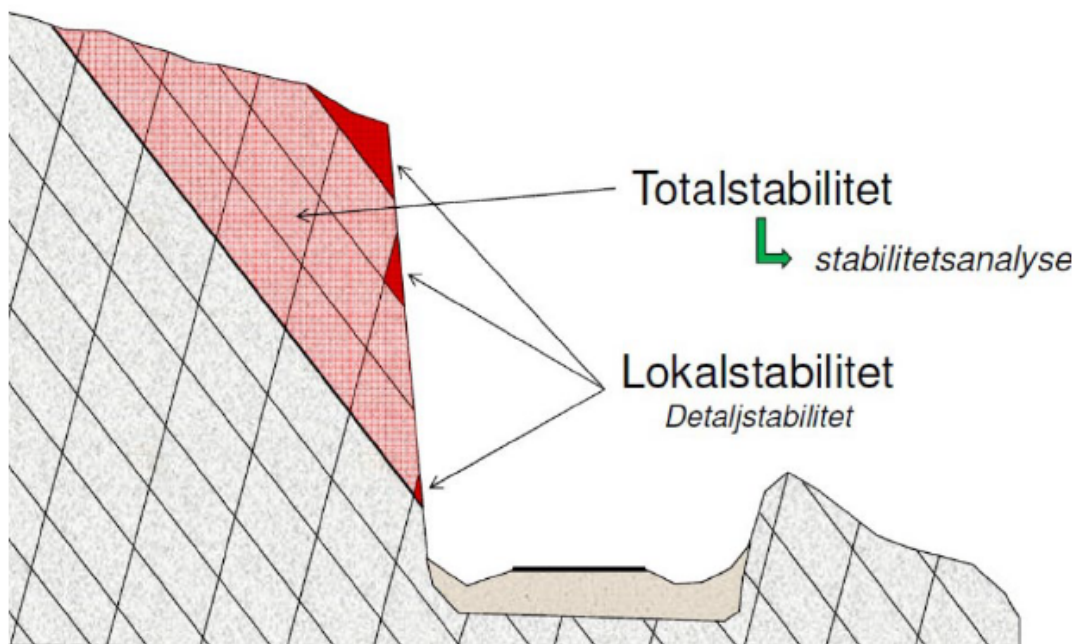
Figur 4 Illustrasjon av lokalstabilitet versus totalstabilitet (Moen, 2014)

Eurokode 7 ble ikke fulgt etter 2018 hendelsen; ingen vurdering av Geoteknisk kategori ble gjort før anbefaling av sikring ble beskrevet, og det ble ikke gjennomført en stabilitetsanalyse som vurderer **totalstabiliteten** av bergskjæring og sideterreng. *Totalstabiliteten* er definert i NBG's veileder for bruk av Eurokode 7 (NBG, 2011) som; «helhetlig stabilitet med hensyn til konstruksjonens eller delkonstruksjonens formål/funksjon.» Se også Figur 4 for illustrasjon. For forhold knyttet til totalstabiliteten anbefales kun prosjekteringsregler iht. Eurokode 7. (NBG, 2011).

Siden 2011 har det i Norge vært et krav i Eurokode 7 at man skal utføre prosjektering av bergsikringen for å ivareta totalstabiliteten ved bruk av beregning (flere mulige beregningsmetoder). En analytisk beregning utføres ved å observere sprekker og geometrien i bergskjæring; høyde på bergskjæring (og sideterreng) og vinkler som definerer volum for mulig instabilitet. Videre må sprekkesett og geometrien vurderes (ofte brukt stereografisk projeksjon) for å finne sannsynlig utrasingstype. Egenskaper med bergmasse og sprekkeoverflater kartlegges for å bestemme friksjonsforhold (for å finne friksjonsvinkel) på mulige glideplan. Når dette er utført skal det beregnes en sikkerhetsfaktor (stabiliserende krefter delt på drivende krefter) med bruk av partialfaktorer på krefter og materialparametere. Deretter kan man estimere behov for sikring (boltekraft, antall bolter/stag og lengder) som er nødvendig for å oppnå sikkerhetsfaktor > 1.
