RAPORT DE INVESTIGARE

privind incidentul feroviar produs la data de 04.05.2025, ora 14:15, pe raza de activitate a Sucursalei Regionale de Căi Ferate Constanța, în stația CFR Constanța, la manevra de regarare prin împingere a garniturii trenului de călători nr.1687, la linia nr.1 ocupată cu garnitura trenului de călători nr.1586 ce a avut ca urmare tamponarea celor doua garnituri

*Raport de investigare
Ediție Finală
29 aprilie 2026*

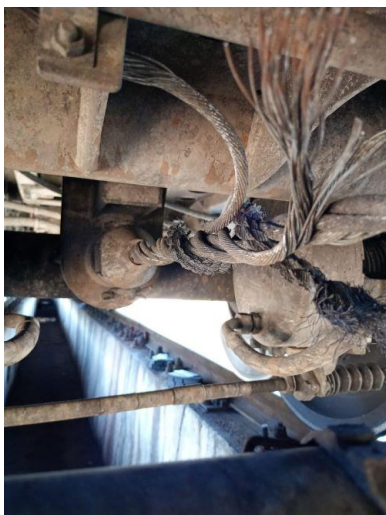
- vagonul nr.61532176098-0, al 5-lea vagon din compunerea trenului, cls.II, ultima reparație de tip RP la data de 08.03.2025 la agentul economic identificat prin acronimul GR, stația de domiciliu București Grivița, avea un geam de la ușa de intercomunicație căzut, 2 monitoare afișare compartiment căzute din suportul de fixare (Foto nr.3) și elementul de legare al boghiului de șasiul cutiei vagonului aferent osiei cu roțile nr.1 și nr.2 (cablu oțel) rupt.

Foto nr.1 – Cablu oțel rupt

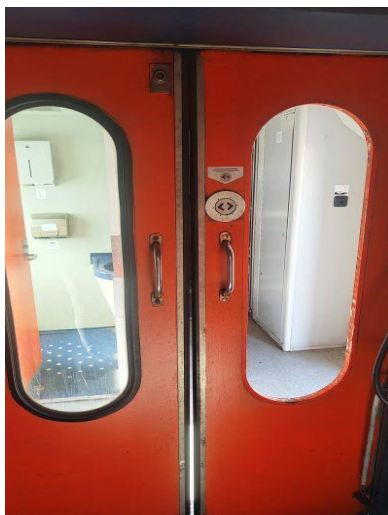
Foto nr.2 – Geam ușă căzut

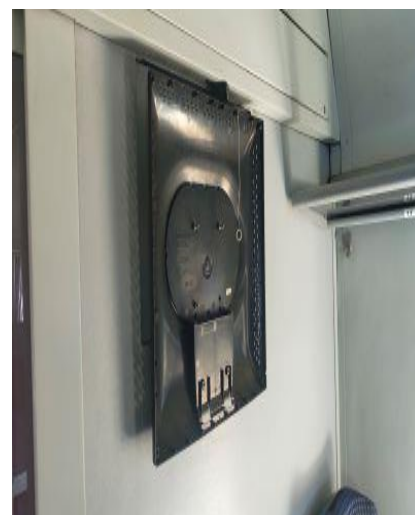
Foto nr.3 – Monitor căzut din suport

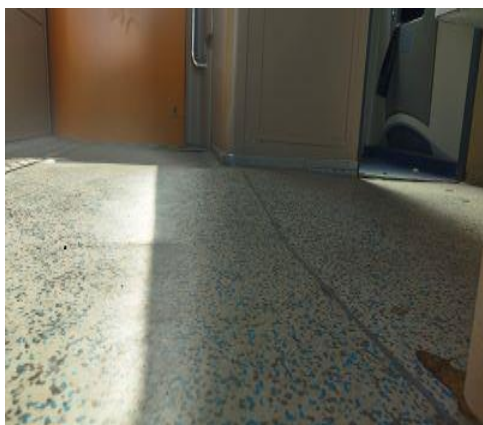
Foto nr.4 – Podea peron deformată

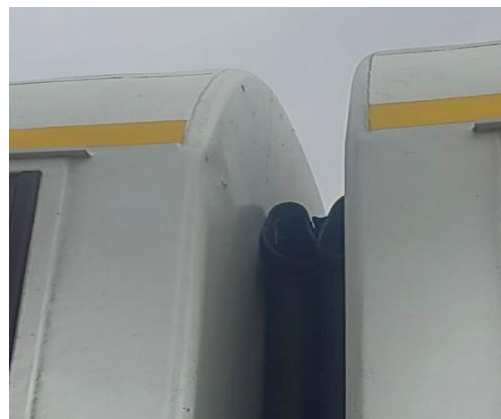
Foto nr.5 – Perete frontal deformat la partea superioară

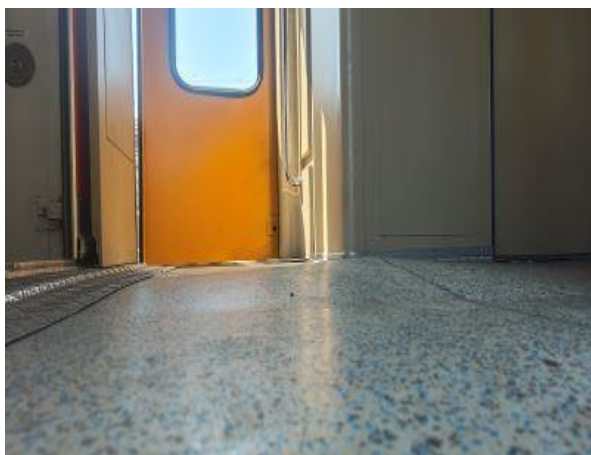
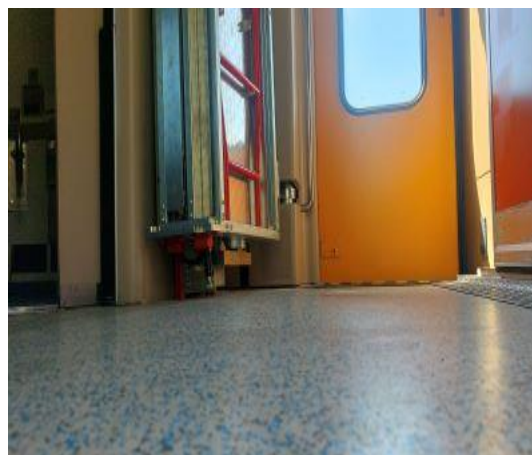
- vagonul nr.61538470000-6, al 5-lea în sensul de împingere, vagon cls.II, stație de domiciliu București Grivița, ultima reparație de tip modernizare la data de 14.03.2025 la agentul economic identificat prin acronimul PC, boghiuri Y32, avea pereții frontali la ambele capete deformați la partea superioară, podele peroane frontale deformate în ambele capete, uși intercomunicație defecte la ambele capete, sistem blocare lift PMR sărit din suport, uși acces vagon defecte (Foto nr.6 și 7);

Foto nr.6 și 7 – Podea peroane deformată la ambele capete

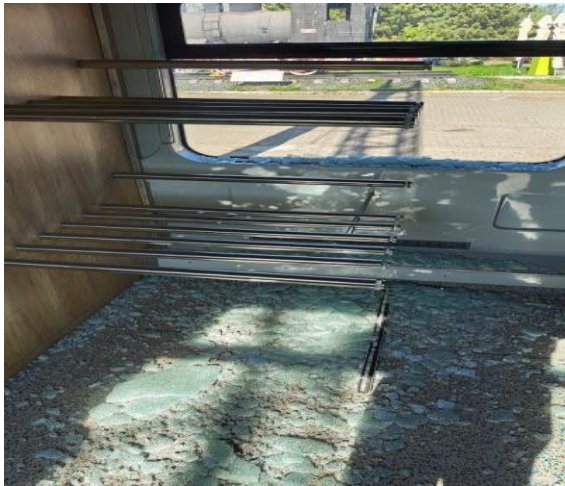
Foto nr.8 – Geam suport bagaje spart

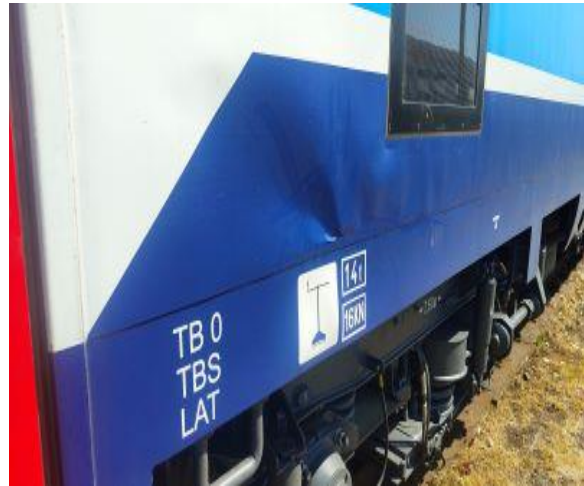
Foto nr.9 – Perete lateral deformat

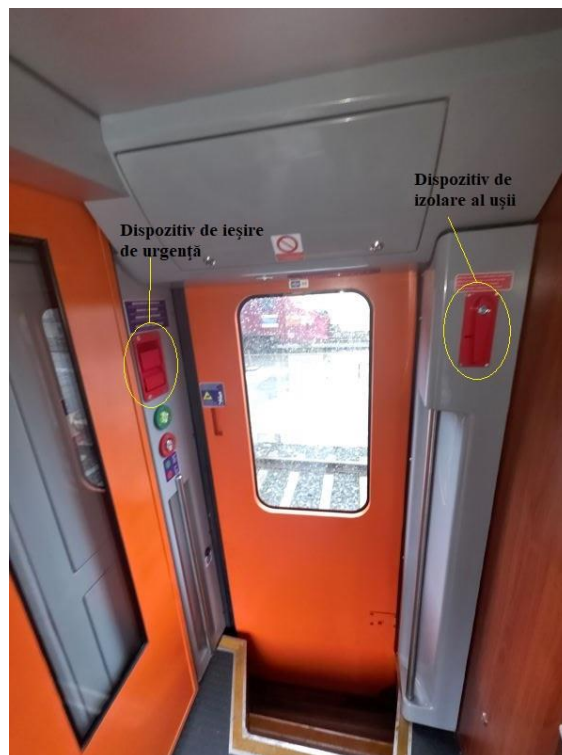
- după punerea în mișcare a vagonului și depășirea vitezei de 5 km/h, ușa a început procesul de închidere, iar în momentul când a intrat în contact cu operatorul uman postat în cadrul ușii și care a opus rezistență, ușa a revenit în poziția „deschis”. După o temporizare de aproximativ 2 secunde a început din nou procesul de închidere, fenomenul repetându-se. În tot acest timp avertizarea sonoră a rămas activă;

- a fost efectuată o probă având ușa izolată prin acționarea dispozitivului de izolare al ușii cu cheia pătrată și a „clapetei roșii” a dispozitivului de ieșire de urgență și s-a constatat că după punerea în mișcare a vagonului și depășirea vitezei de 5km/h, ușile vagonului au rămas în poziție „deschis”. În tot acest timp avertizarea sonoră a rămas activă.

Foto nr.10 – Sistem deschidere de urgență

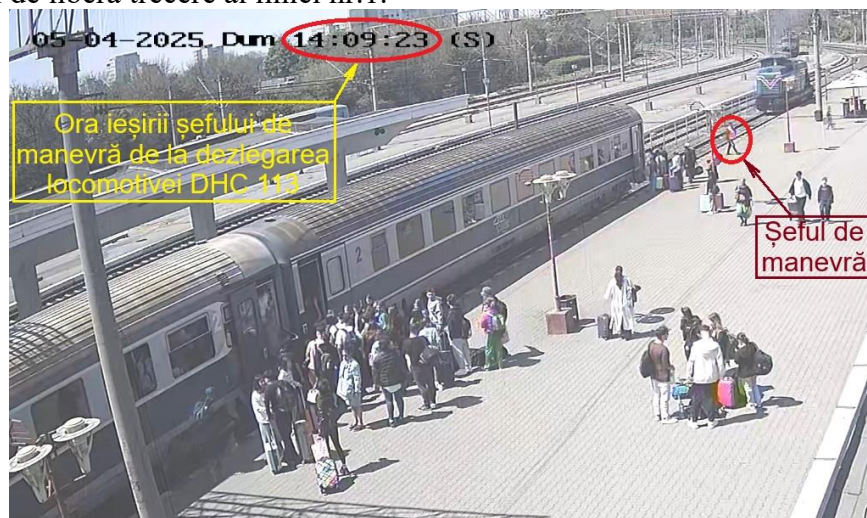
La ora 14:09'08'' după dezlegare de grupul de vagoane împinse la linia nr.1, care urmau să formeze trenul de călători nr.1586, locomotiva DHC 113 s-a pus în mișcare în vederea introducerii pe LFI Revizia de vagoane Constanța, iar la ora 14:09'23'', șeful de manevră care a efectuat dezlegarea locomotivei DHC a ieșit din gabaritul de liberă trecere al liniei nr.1.

Captura nr.1 – ieșirea din gabarit a șefului de manevră la ora 14:09'23''

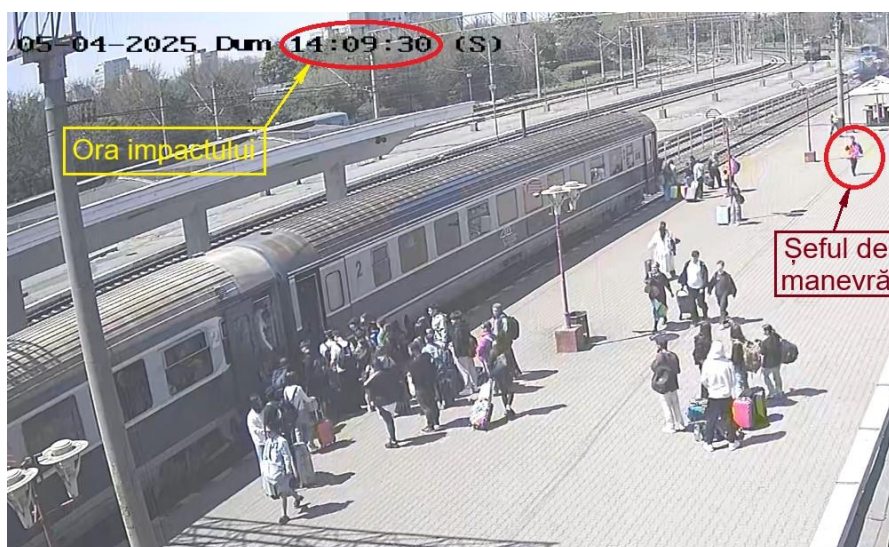
În timpul manevrării prin împingere a garniturii trenului de călători nr.1687 cu locomotiva LEMA 004, după parcurgerea unui spațiu de aproximativ 737 metri, la viteza de 19 km/h, la ora 14:09'30", la linia nr.1, s-a produs impactul între aceasta și vagoanele aflate în staționare la linia nr.1 care urmau să formeze trenul de călători nr.1586. După producerea impactului cele două garnituri de vagoane s-au deplasat aproximativ 6 metri în direcția București oprindu-se la ora 14:09'35".

Captură nr.2 – momentul impactului la ora 14:09'30"

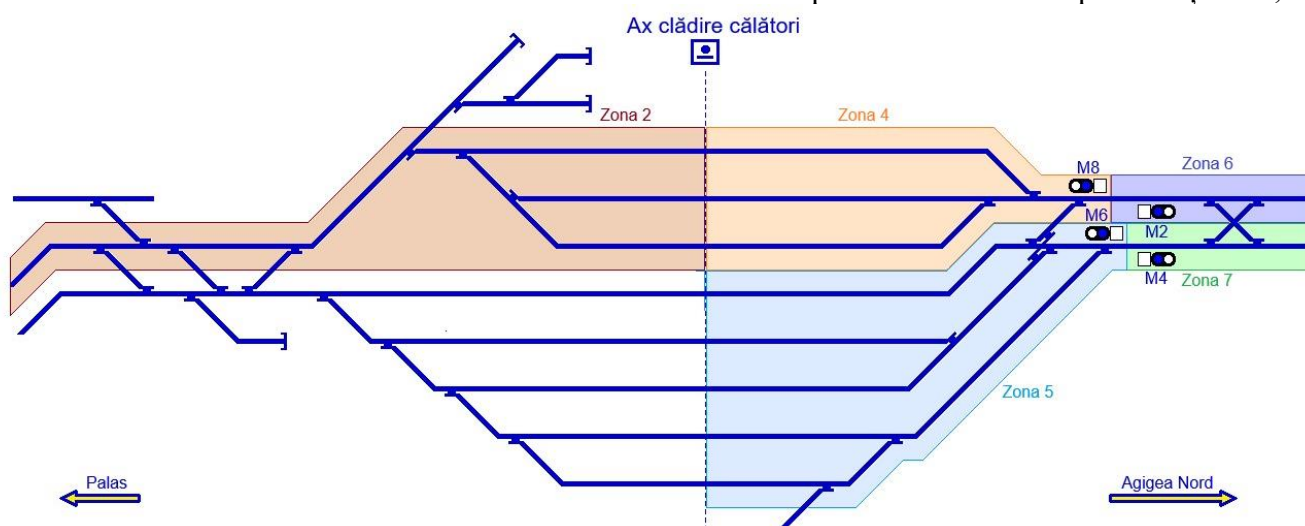
Figura nr.7 – zonele de manevră ale stației CFR Constanța

- operatorul de manevră (turn) aparținând SRTFC Constanța trebuia să solicite în scris către IDM dispozitor, manevrarea garniturii trenului de călători nr.1687 în vederea formării trenului nr.1688;
- în baza solicitării operatorului de manevră (turn), IDM dispozitor avea obligația de a dispune IDM exterior întocmirea în scris a planului de manevră;
- în cazul executării manevrei simultane în zonele alăturate 2 și 4 (așa cum a fost în acest caz) IDM dispozitor trebuia să avizeze conducătorii de manevră (prin plan de manevră) și pe mecanicii de locomotivă cu privire la faptul că se execută manevră simultană și că este interzisă depășirea acestor zone de manevră;
- executarea simultană a manevrei în două zone alăturate nu este permisă a se efectua pe aceeași linie;

- according to the provisions from Sheet no.19 of the Technical Operating Plan of railway station Constanța, “Shunting zones of the station”, zones 2, 3, 4 and 5 are defined as having one of the limits represented by the “axis of the passenger building”. From the documents made available to the investigation commission, it was found that the “axis of the passenger building” is not materialized by a kilometre position or by a landmark and, in this case, the operational staff cannot identify the limits of these shunting zones;
