RAPORT DE INVESTIGARE

privind accidentul feroviar produs la data de 10.05.2025, ora 22:20, pe raza de activitate a Sucursalei Regionale CF Constanța, secția de circulație București – Constanța (linie dublă, electrificată), la km 146+950, în stația CFR Fetești, în circulația trenului de marfă nr.66090009, prin deraierea vagonului nr.81536656415-2, de primul boghiu în sensul de mers.

Raport de investigare final
06.05.2026

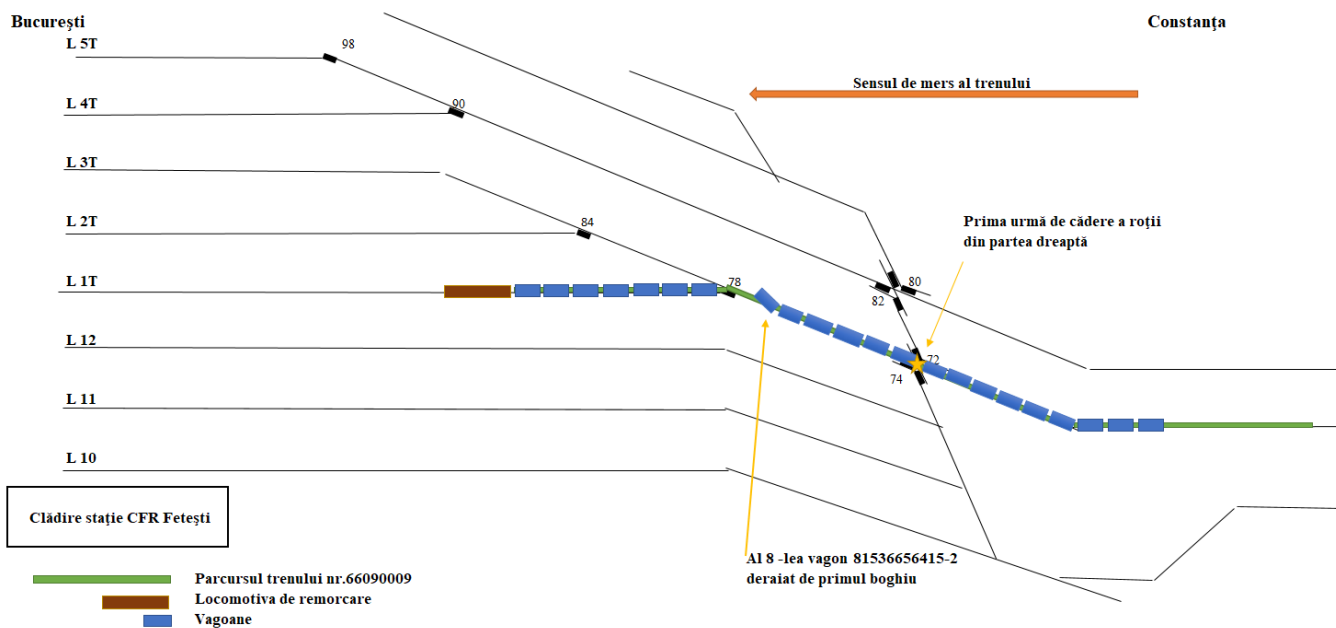
Figura nr.2 - Schița accidentului

La ora 22:20, la intrarea trenului nr.66090009 la linia 1T în stația CFR Fetești de pe firul II de circulație Ramificație Borcea, s-a produs deraierea celui de-al 8 –lea vagon din componerea trenului de primul boghiu, în sensul de deplasare, la trecerea pe aparatul de cale tip TDJ nr.72/74.

Trenul a circulat în stare deraiată o distanță de aproximativ 42 m în direcția schimbătorului de cale nr.78, după care s-a oprit ca urmare a scăderii bruște a presiunii aerului din conducta generală de aer și a măsurilor de frânare a trenului luate de către mecanicul locomotivei aflate în remorcarea trenului. Întreruperea conductei generale de aer a fost cauzată de ruperea cârligului de tracțiune dintre vagonul deraiat și cel poziționat înaintea lui și decuplarea semiacuplărilor pneumatice dintre cele două vagoane.

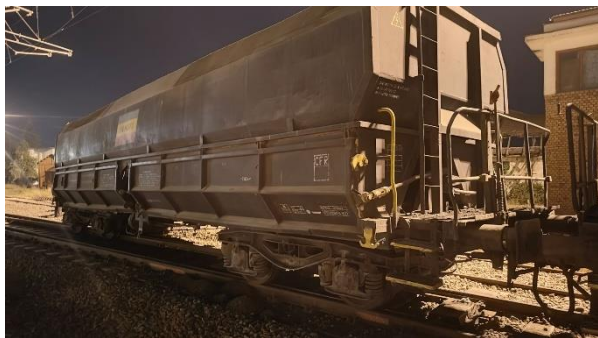
- primul boghiu în sensul de deplasare, cu roțile R 5÷8 al vagonului nr.81536656415-2 era deraiat de ambele osii pe schimbătorul de cale nr.74 (Foto nr. 1), cu roțile din stânga aflate între firele căii iar cele din dreapta în exteriorul căii;
- cârligul de tracțiune de la aparatul de tracțiune corespunzător boghiului deraiat era rupt (Foto nr.2 și nr.3);
- schimbătoarele de regim „gol-încărcat” și „marfă – persoane” se aflau în poziție corespunzătoare stării vagoanelor și tipului de tren;
- instalația de frâna automată era în acțiune.

Foto nr.1 - Primul boghiu (roțile 5÷8) deraiat în sensul de mers pe schimbătorul de cale nr.74

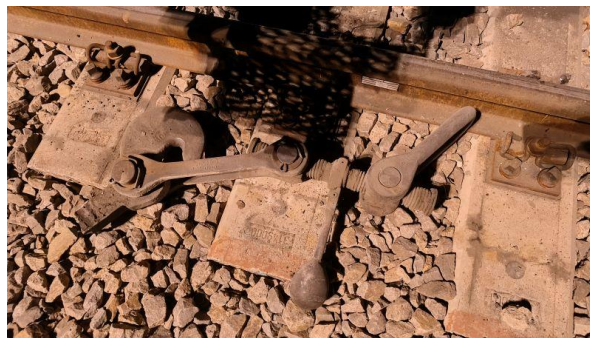
Au fost înregistrat pagube la vagonul deraiat, fiind necesară înlocuirea cârligului de tracțiune.

Foto nr.2 - Cârlig aparat de tracțiune rupt

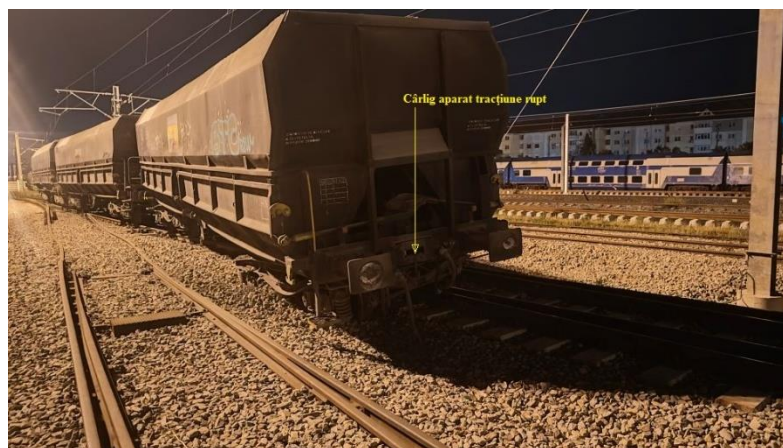
Foto nr.3 - Cârlig aparat de tracțiune rupt

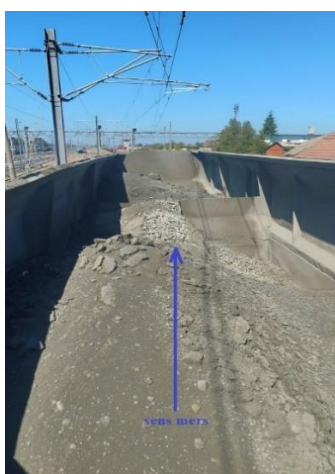
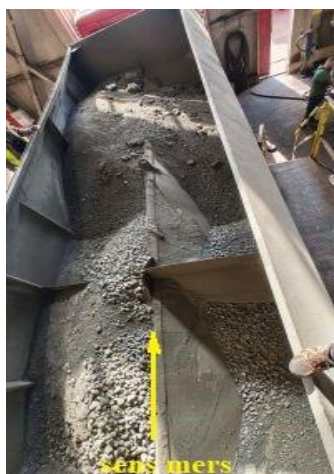
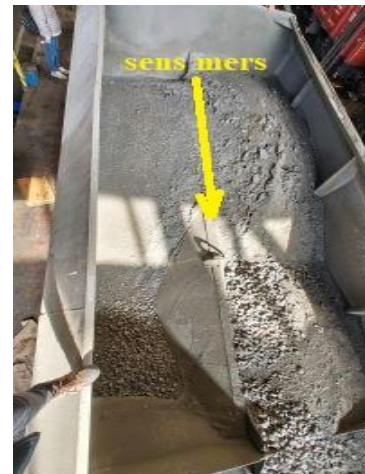
- valorile înregistrate de instalația de cântărire sunt exprimate în daN – coeficientul de transformare daN/tonne = 1,0197;
- la aspectarea modului de repartizare a mărfii încărcate în vagon s-a constatat că aceasta nu era distribuită uniform în plan transversal, fiind mai multă încărcătură pe partea stângă în sensul în care a circulat vagonul în componerea trenului nr.66090009 (Foto nr.4, 5 și 6);

Foto nr.4, 5 și 6 – Starea încărcăturii din vagonul nr. 81536656415-2

It was found that the freight in derailed wagon no.81536656415-2, the eighth wagon of freight train no.66090 009, was not loaded uniformly relative to its transverse axis. This conclusion is supported by the fact that the ratio between the loads on the wheels of the same axle (left/right) exceeded the maximum value accepted (1/1.25), provided at point 3.3 – “Load Distribution” of Volume I – “Principles” of the Loading Rules issued by UIC – International Union of Railways.

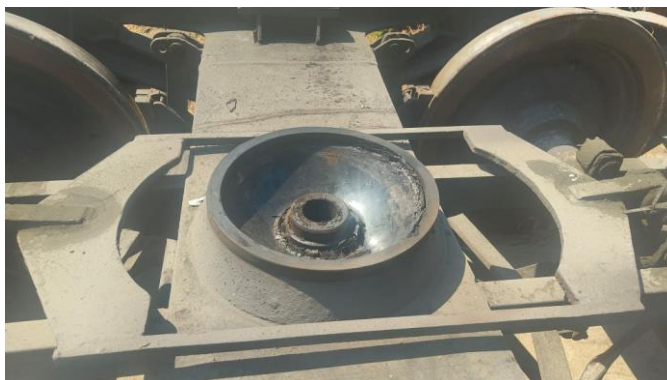
Foto nr.7 – Crapodina inferioară la boghiul deraiat corespunzător roților 5÷8

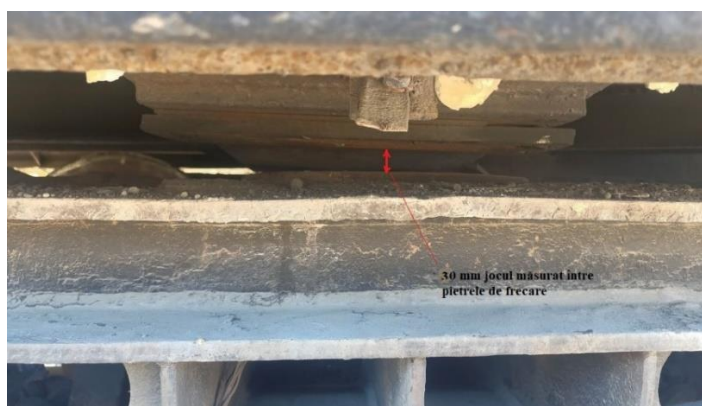
- values exceeding or close to the upper limit accepted in operation for the total play at the side bearers;
- taking over for transport wagon no.81536656415-2 by the personnel got by the railway undertaking SNTFM “CFR Marfă” SA without visually checking whether the loading method of the goods in this wagon complied with the provisions contained in Volume I – “Principles” of the Loading Rules issued by UIC – International Union of Railways;
- performing the shunting operations of the loaded wagons, including wagon no.81536656415-2, by the personnel got by the railway service provider, without checking them in order to identify the cases of displacement of the load, contrary to the provisions of the Regulation for Train Movement and Shunting of Railway Vehicles no. 005/2005.

Foto nr.8 – Jocul între pietrele de frecare măsurat pe partea dreaptă sens de deplasare la boghiul cu roțile 1÷4

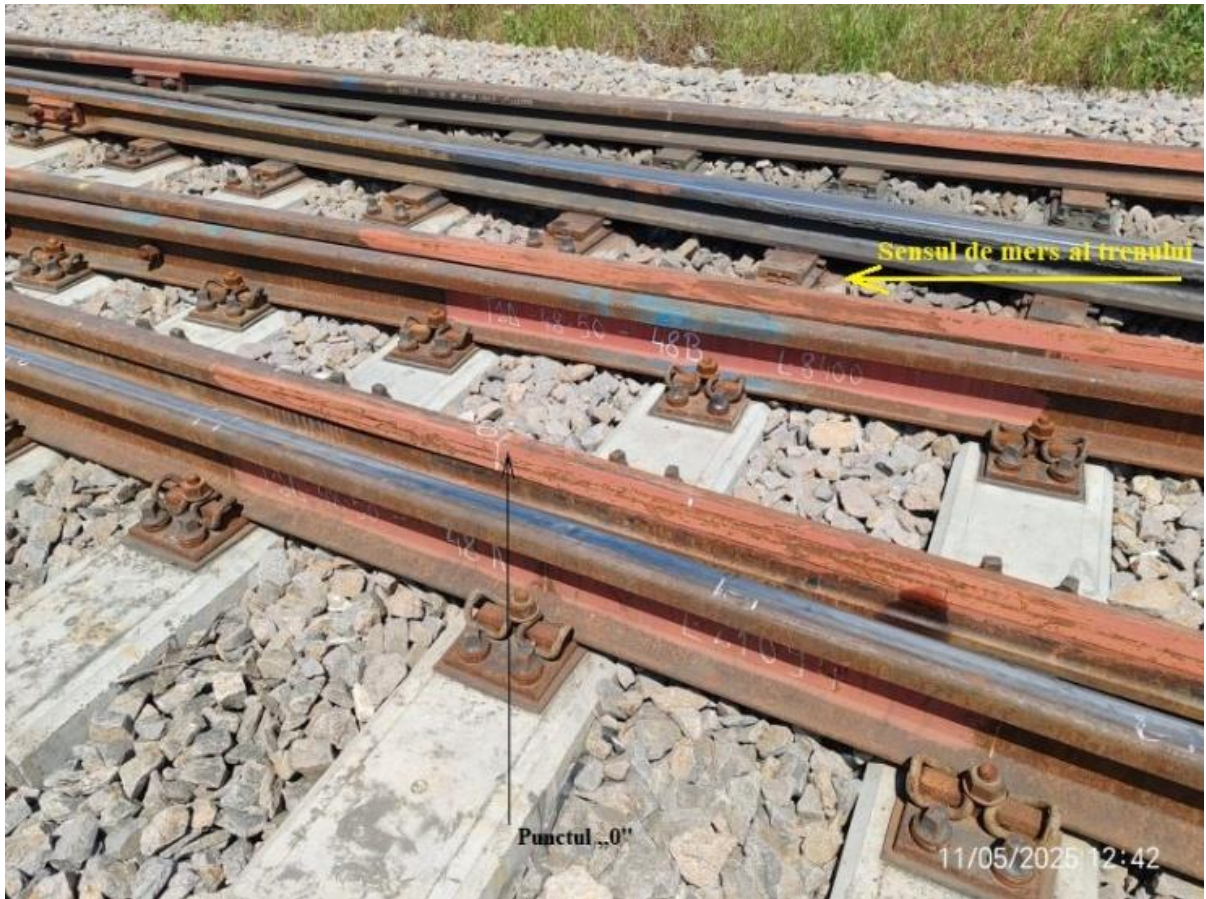
Prima urmă de cădere a roții din dreapta, de pe flancul activ al ciupercii șinei a fost identificată pe firul drept de circulație, pe contraacul curb al aparatului de cale tip TDJ nr.72/74, în sensul de mers al trenului, la km 146+950, la o distanță de 3m de vârful schimbătorului de cale nr.72. În plan transversal s-a constatat o urmă de lovire pe suprafața aripii acului drept (Foto nr.10), din partea stângă a aparatului de cale produsă de căderea roții corespundente. Acest punct a fost marcat pe teren ca punctul „0” (Foto nr.9).

Foto. nr.9 – Punctul „0”

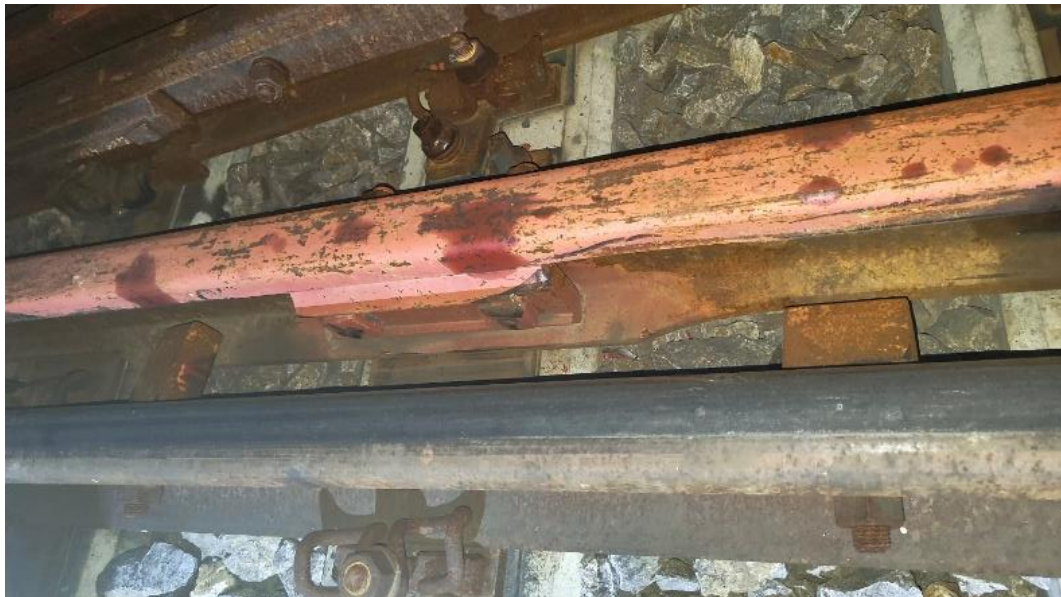
Foto. nr.10 – Urmă de lovire pe suprafața aripii acului drept din partea stângă a aparatului de cale

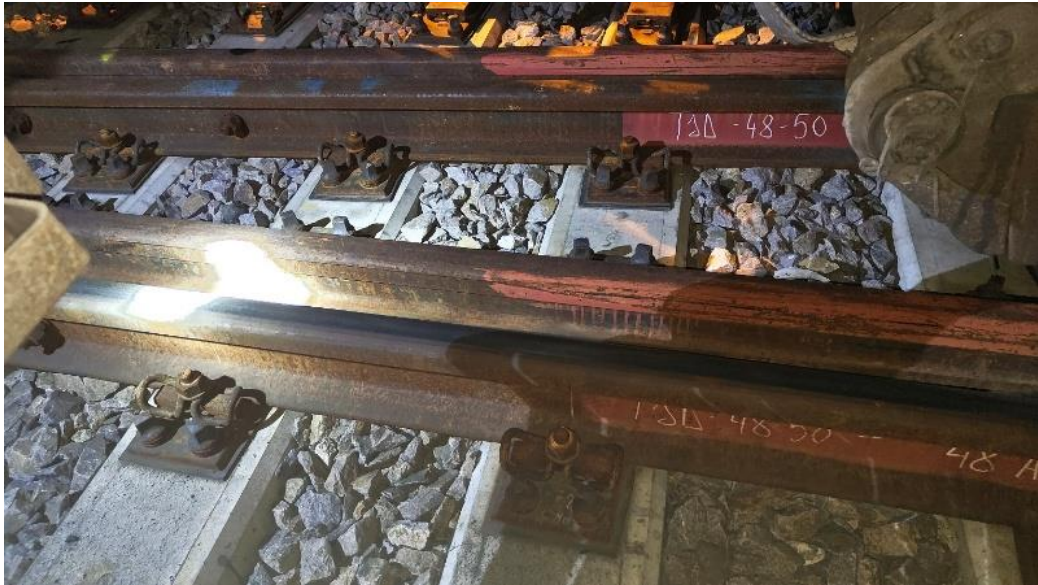
În continuare s-a observat o urmă de rulare pe talpa acului drept și pe proțapii contraacului (Foto nr.11), ce continuă spre inima dublă, afectând placa de bază a inimii duble și alunecătorii contraacului curb al schimbătorului de cale nr.74 din componerea TDJ.

Foto. nr.11 – Urmă de rulare pe laterala acului drept și pe proțapii contraacului

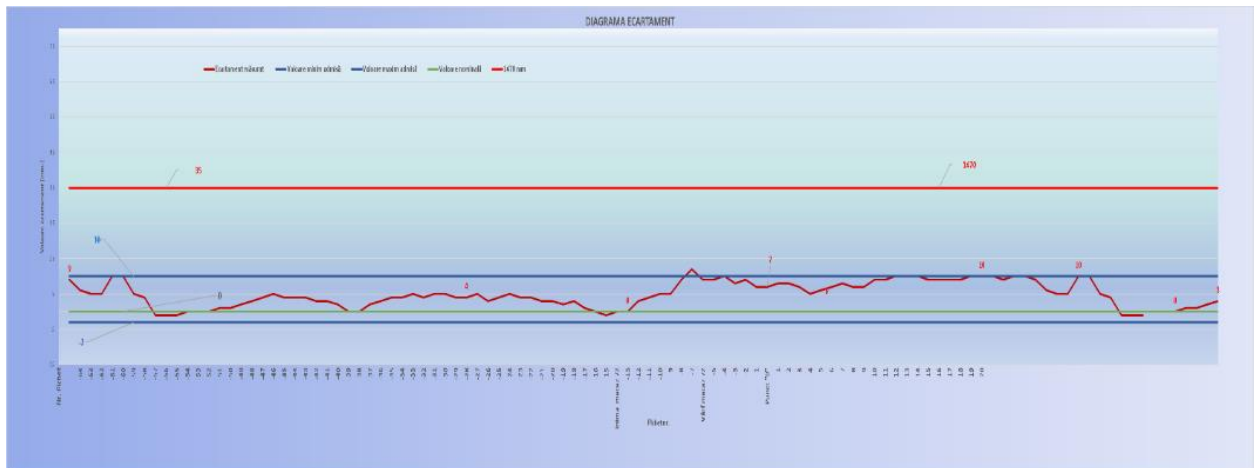
Figura nr. 4 - Diagrama ecartamentului

Valorile măsurate sunt reprezentate grafic în următoarele diagrame. În diagrama ecartamentului (figura nr.4) s-au reprezentat pe abscisă picheții marcați pe teren la echidistanța de 0,5 m, iar pe ordonată s-au reprezentat valorile măsurate cu tiparul de măsurat calea (exemplu: valoarea de 0 mm corespunde ecartamentului de 1435 mm).

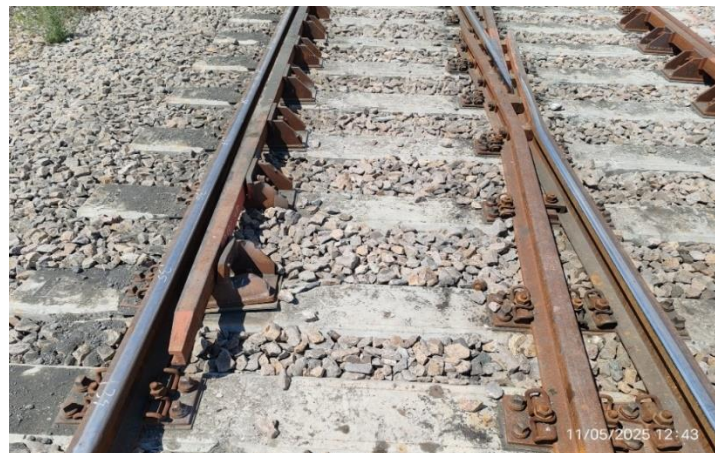
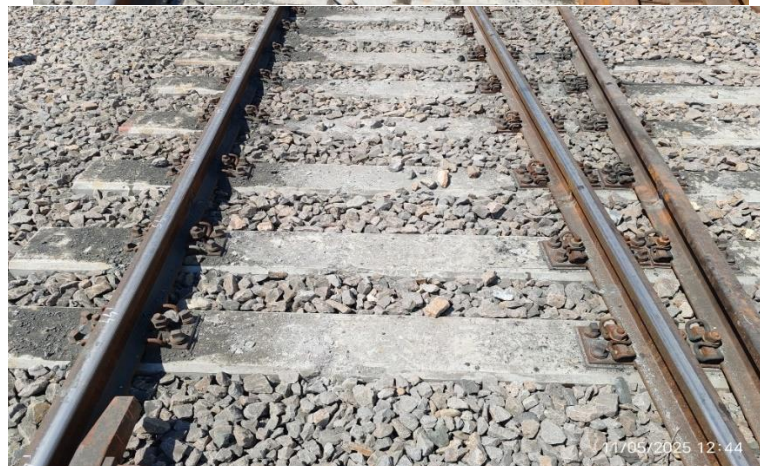
Starea tehnică a traverselor este buna iar prisma de piatră spartă este necolmatată aceasta fiind prezentată în următoarele fotografii:

Foto. nr.12 și 13 – Starea traverselor aflate în cale și gradul de colmatare a prisme de piatră spartă
