RAPORT DE INVESTIGARE

al incidentului feroviar produs la data de 26.05.2025, ora 07:05, pe raza de activitate a Sucursalei Regionale CF Galați, în stația CFR Mărășești, la manevra de atașare a locomotivelor EA 122 și EA 679 la garnitura trenului de călători nr.5302 aflată la linia 2, incident manifestat prin tamponarea violentă a garniturii de către cele două locomotive (materialul rulant aparținând operatorului de transport feroviar de călători SNTFC „CFR Călători” SA)

1. SUMMARY

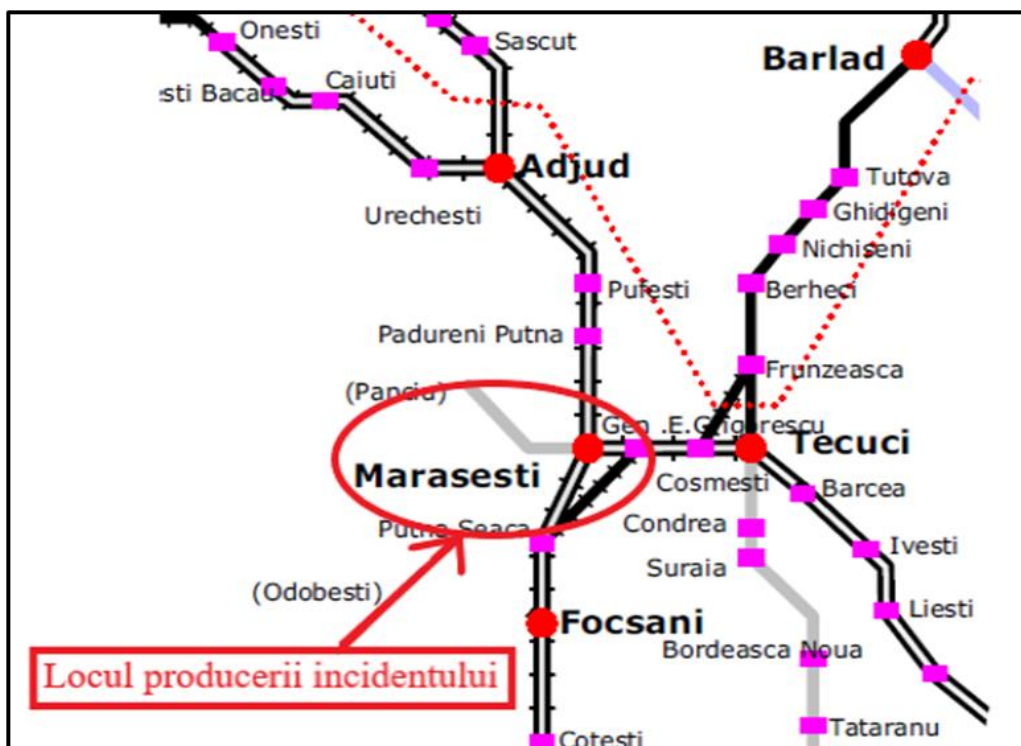
Fig. 1 – The scene of the railway incident

Prior to the incident, locomotive EA 679 had been uncoupled from passenger train no.5302, which had arrived at railway station Mărășești on track 2 at about 06:50 o'clock, and had been shunted onto track 1 for hauling and insertion of the defective locomotive EA 122 into the composition of the train. The violent collision of the wagons in the rake of coaches of passenger train no.5302 by the two locomotives occurred during the operation of marshalling the locomotives to the rake of coaches.

As a result of the violent collision, the group formed of the two wagons, secured on track 2 with the handbrakes, moved about 5.5 m.

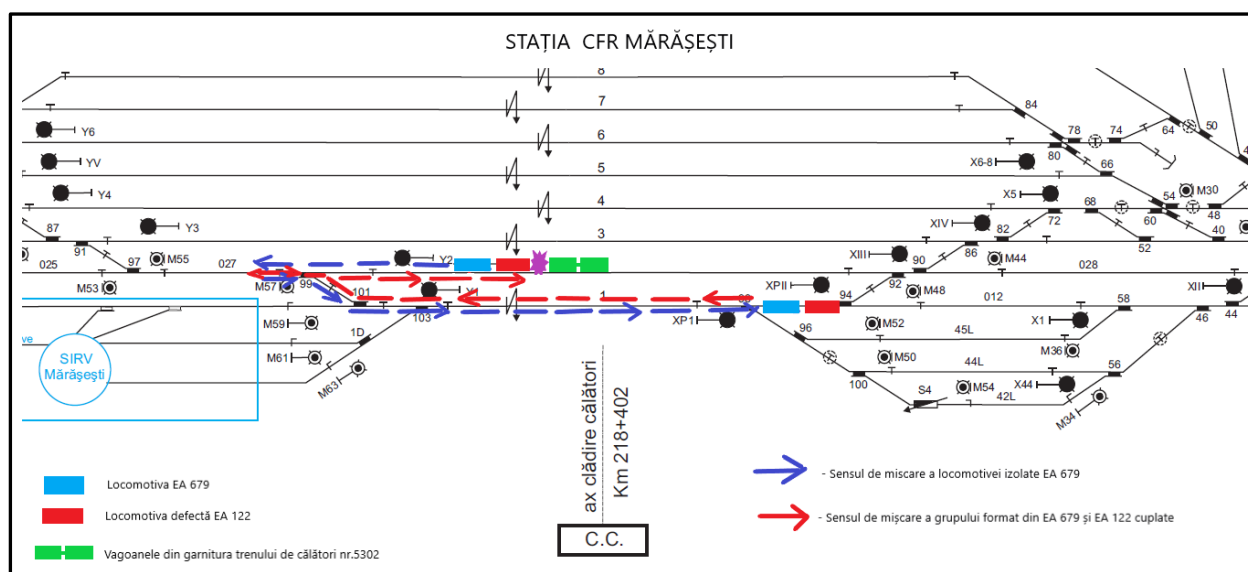
Fig. nr.2 – zona în care s-a produs incidentul la stația CFR Mărășești și mișcările de manevră executate de către locomotivă EA 679 izolată și ulterior cuplată cu EA 122 defectă și inactivă

După cuplare, cele două locomotive s-au deplasat pe linia 1 până la depășirea semnalului de manevră M57 unde au staționat până când IDM de serviciu de la stația CFR Mărășești a efectuat parcursul pentru acces la linia 2 ocupată cu vagoanele garniturii trenului de călători nr.5302.

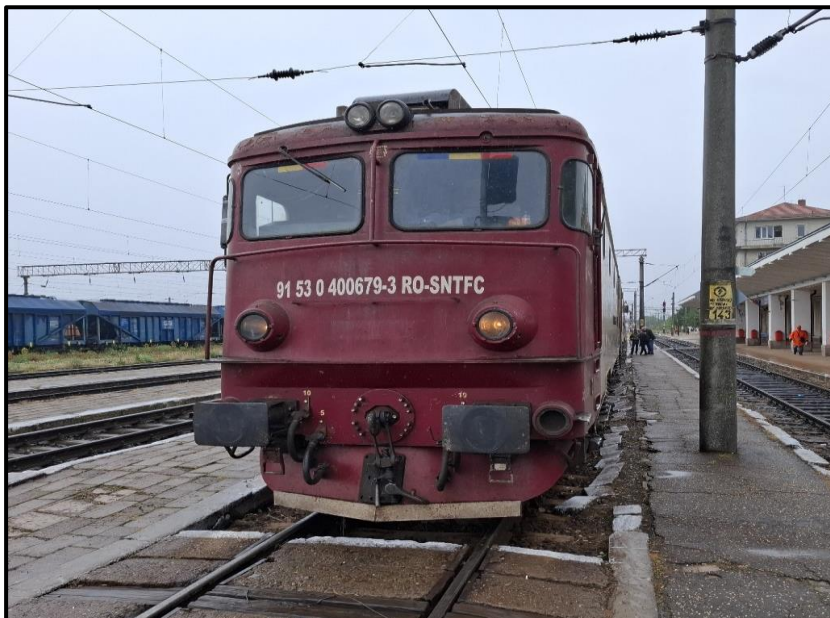
Foto nr.1 – Locomotiva EA 679

- locomotiva a fost condusă de la postul de conducere nr.2 (postul opus sensului de mers la producerea incidentului);(**Foto nr.1**)

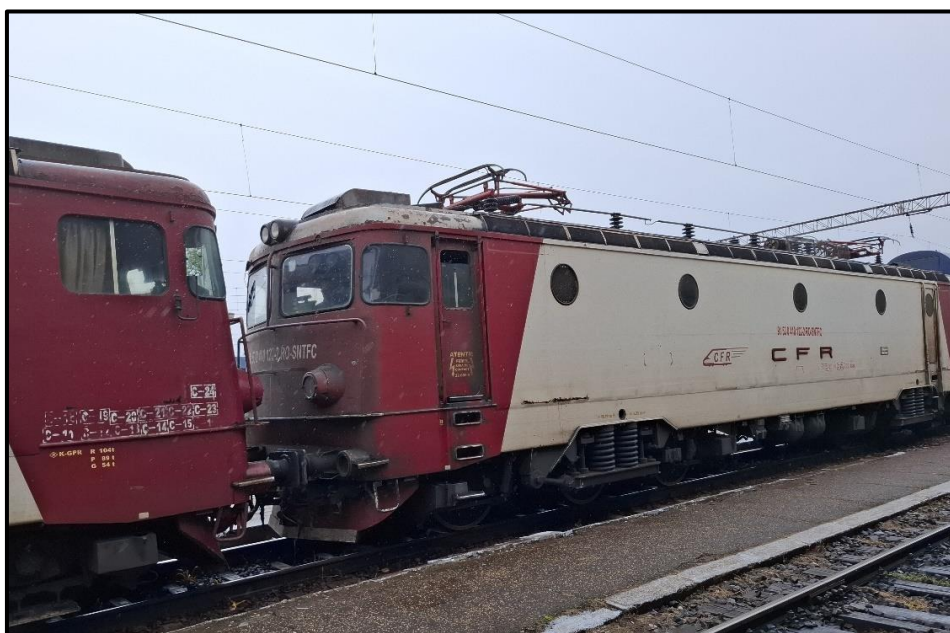
Foto nr.2 – Locomotiva EA 122

- locomotiva a fost deservită de la postul de conducere nr.1 (postul din sensul de mers), aceasta fiind inactivă la momentul producerii incidentului; **(Foto nr.2)**

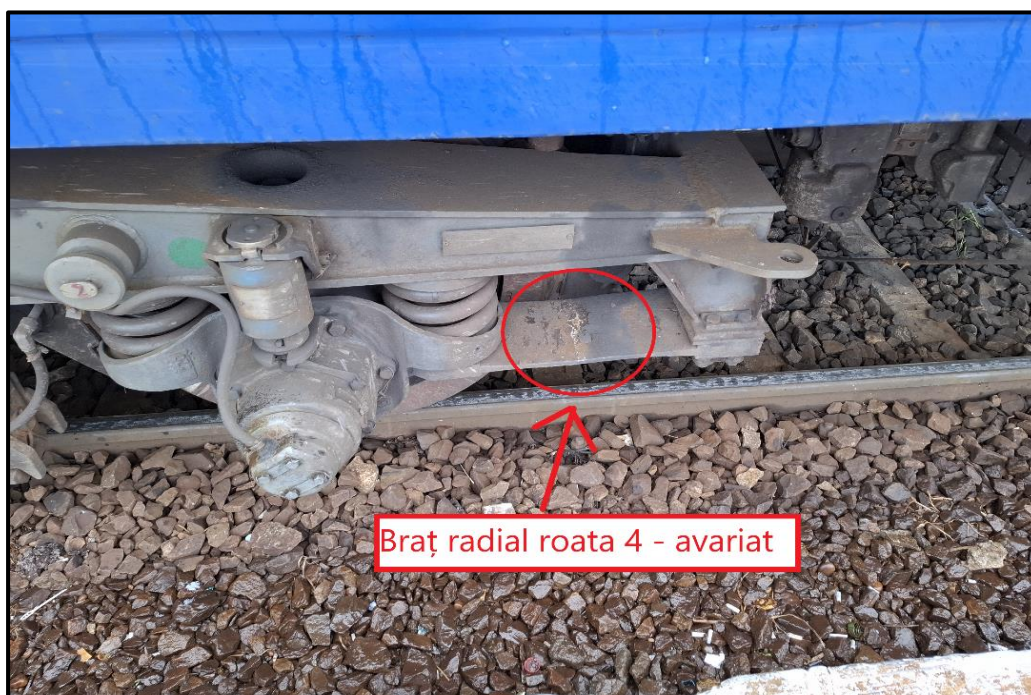
- brațele radiale de la roata 1, roate 4 și roata 7 – avariate; (**Foto nr.5**)

Foto nr.5 - Braț radial de la roata 4 – avariata

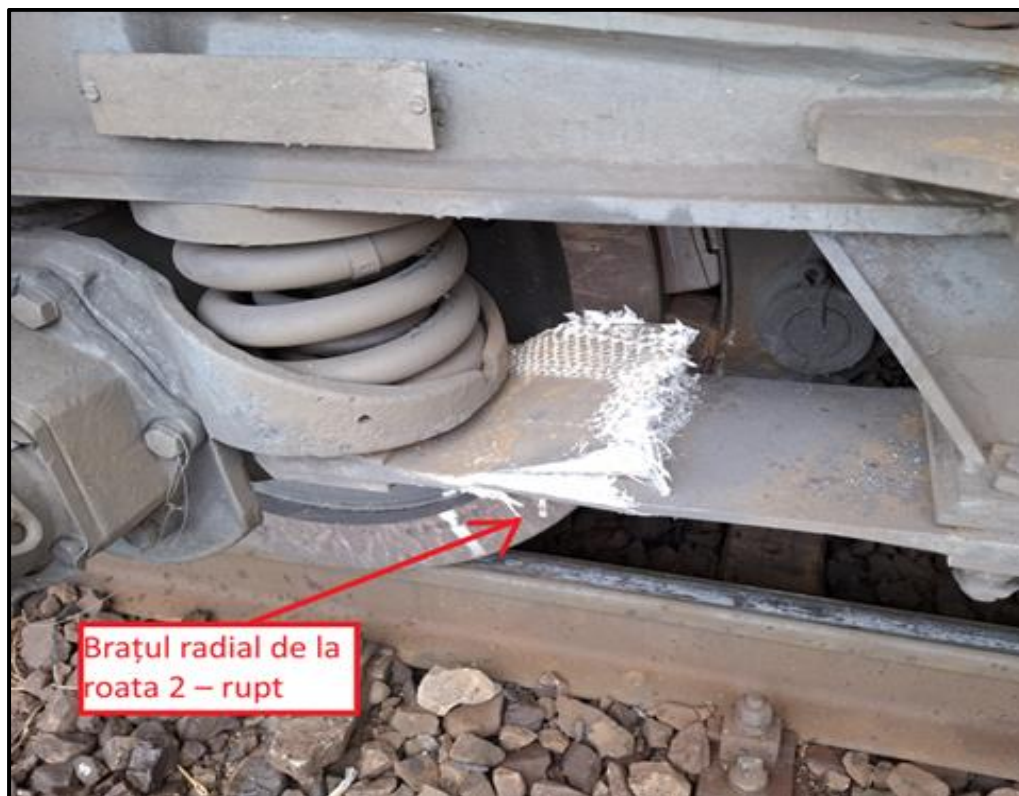
- brațele radiale de la roata 2, roate 6 și roata 8 – rupte; (**Foto nr.6**)

Foto nr.6 - Braț radial de la roata 2 – rupt

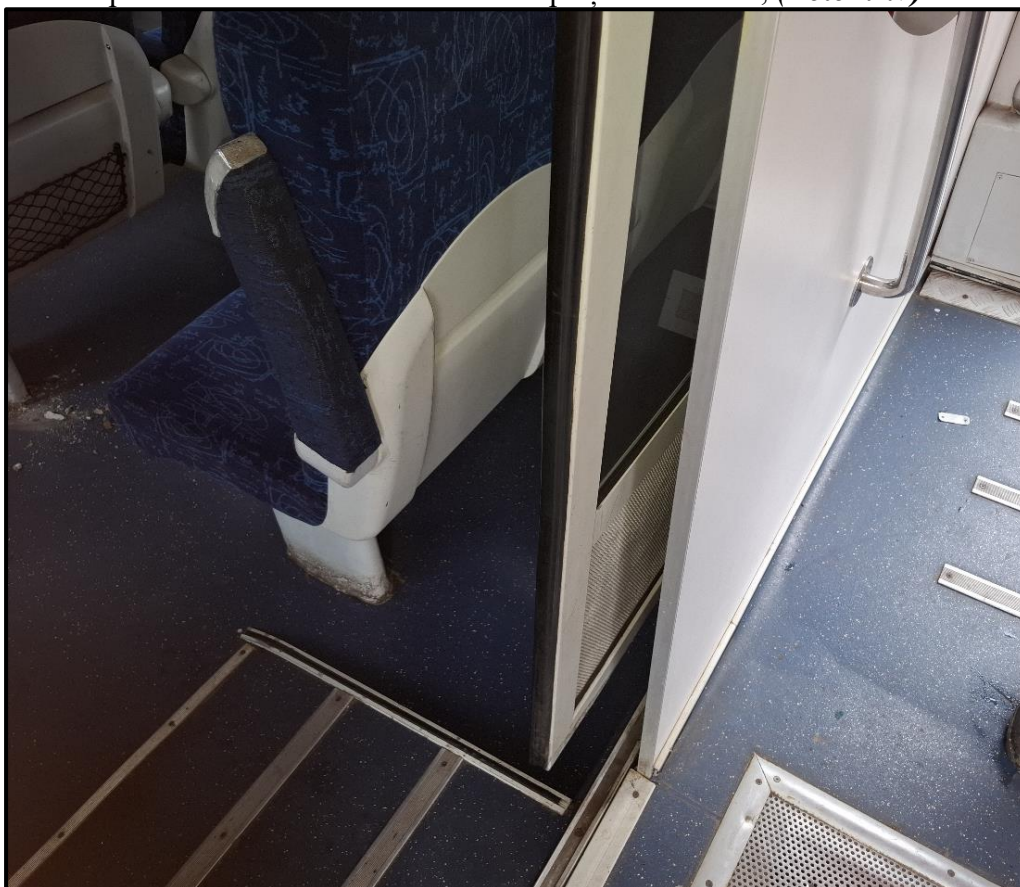
- ușa de acces LR3 – sărită de pe șina de rulare;
- ușile frontale tablou electric – sărite de pe șina de rulare;
- ușile de la compartimentele inferioare – sărite de pe șina de rulare; (*Foto nr.7*)

Foto nr.7 - ușa de la compartimentul inferior – sărită de pe șina de rulare

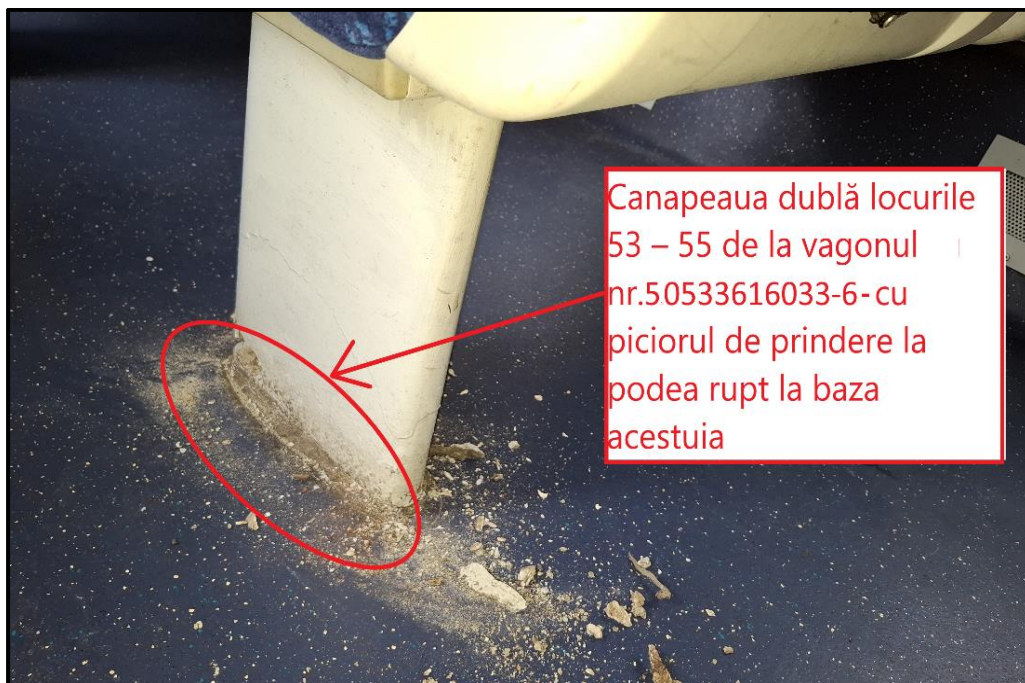
Foto nr.8

- canapeaua dublă locurile 53 – 55 – cu piciorul de prindere la podea rupt la baza acestuia; (*Foto nr.8*)

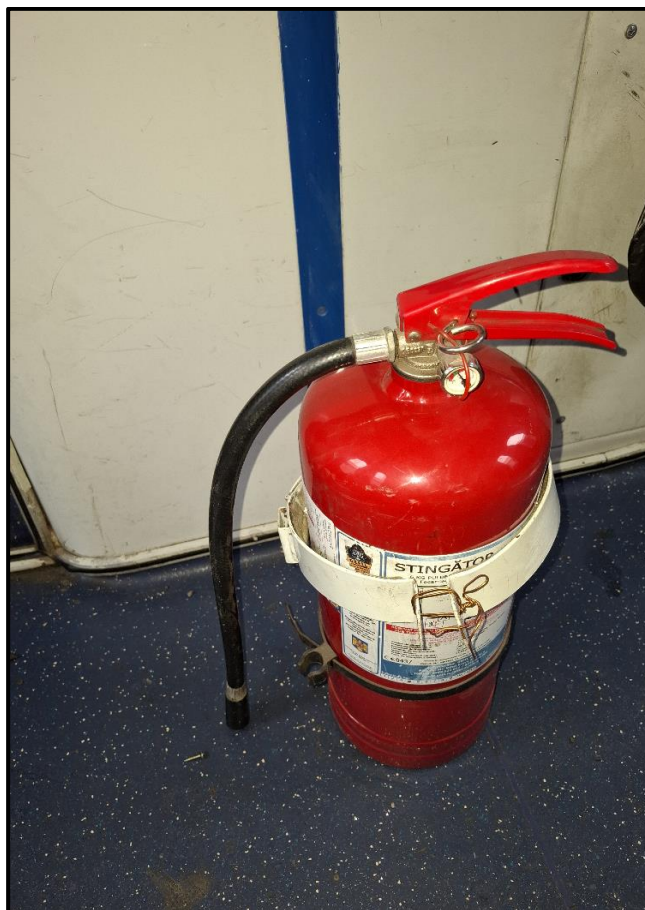
Foto nr.9

• stingătorul de incendiu împreună cu colierul de prindere de pe culoarul de urcare aferent LR3 – sărit din suportul fix de prindere al acestuia; **(Foto nr.9)**

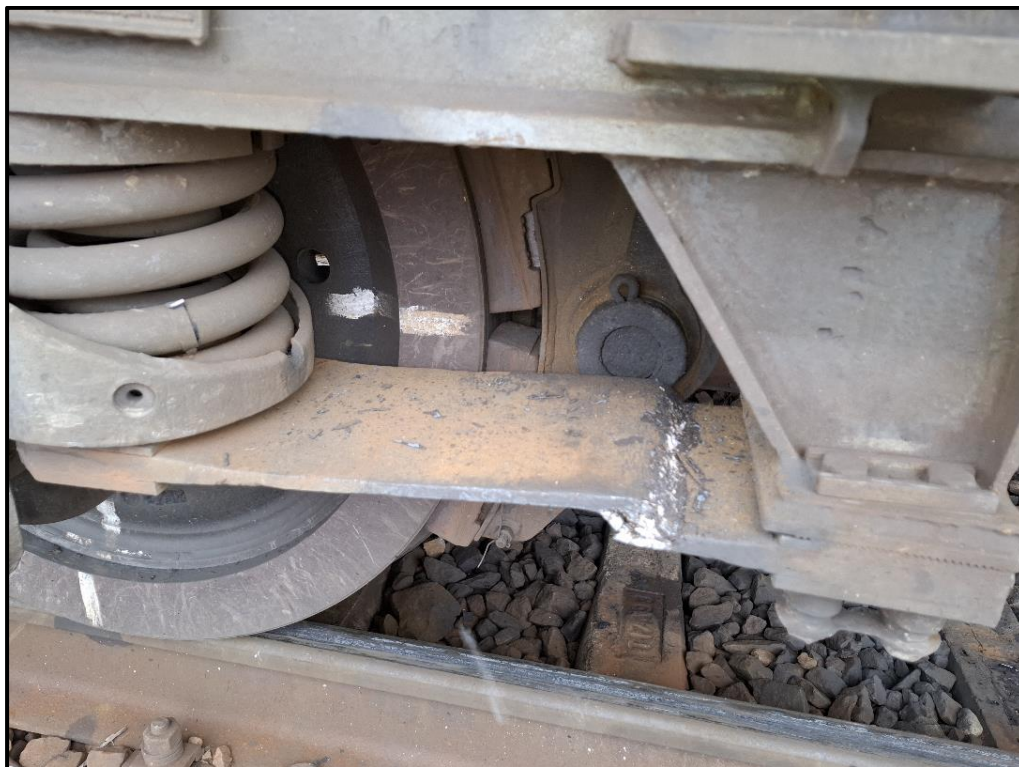
- brațul radial de la roata 6 – avariat;
- brațul radiale de la roata 2 – rupt; **(Foto nr.10)**

Foto nr.10 - Braț radial de la roata 2 – rupt

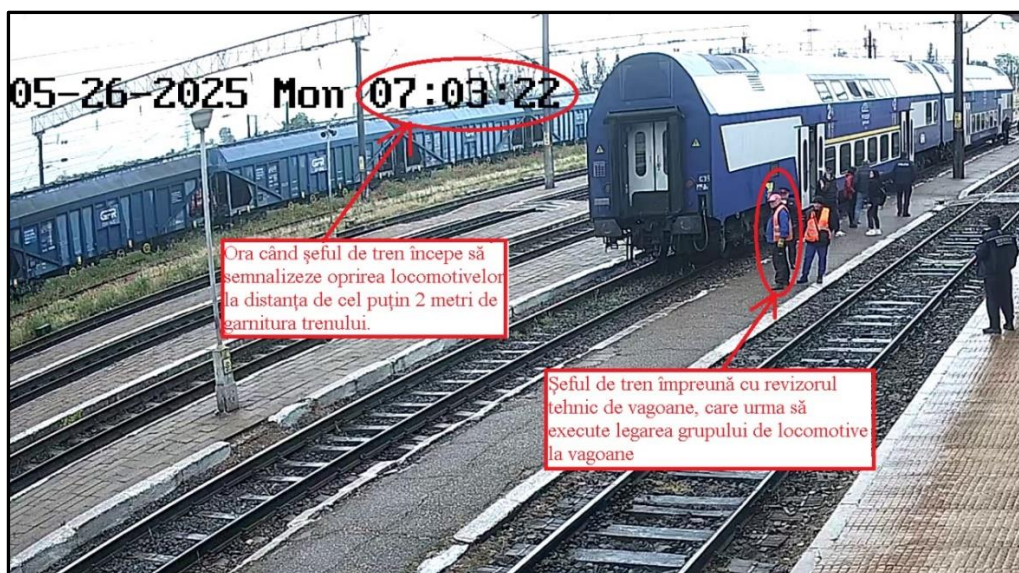
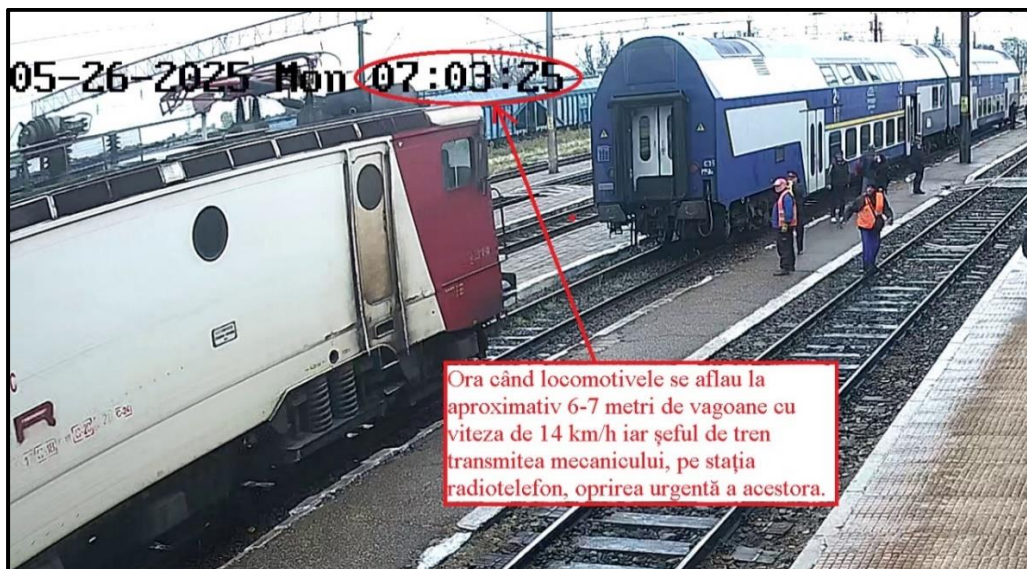
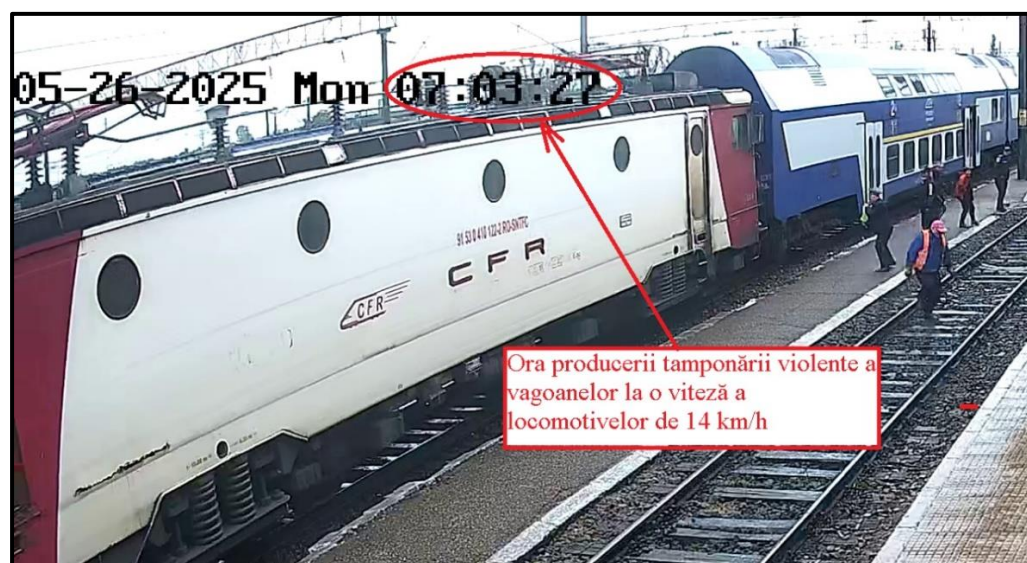
Din analiza momentelor (a *Capturilor de imagine nr.1 – 3* realizate de la fișierul video al camerei de supraveghere nr.3 din stația CFR Mărășești), anterior producerii tamponării violente a vagoanelor, s-a putut vedea că șeful de tren, aflat pe partea opusă mecanicului, a început să dea semnale pentru oprirea locomotivelor (la cel puțin 2 metri înaintea vagoanelor) cu 5 secunde înainte de producerea acesteia, moment în care locomotivele aveau o viteză de 14 km/h și se aflau la o distanță aproximativă de 19,45 metri.
