## **Závěrečná zpráva o výsledcích šetření mimořádné události**

Nedovolená jízda sunutého posunového dílu za úroveň seřadovacího návěstidla Se9 s návěstí „Posun zakázán“ a vjetí do postavené vlakové cesty vlaku R 668 v železniční stanici Jihlava

Unauthorized movement (SPAD) of the shunting set of cars behind the shunting signal device Se9 with signal „Shunting forbidden“ and entry to a train route for the long distance passenger train No. 668 at Jihlava station

č. j.: MU-63/2025/DI

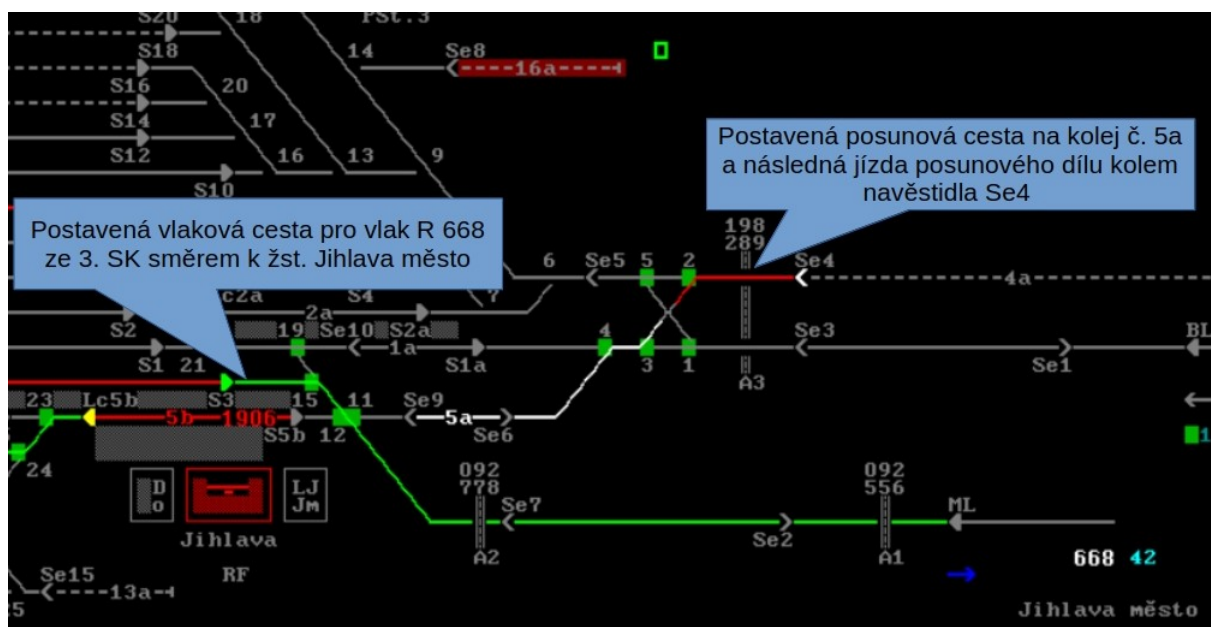
- 9:42:25 h posunový díl obsadil kolejový úsek za návěstidlem Se9 s návěstí „Posun zakázán“ (kolejový úsek začíná až 4 m za návěstidlem);
- 9:42:27 h rozsvícení návěstí „Stůj“ na návěstidle S3. Jednalo se o náhlou změnu návěstního znaku v důsledku narušení postavené vlakové cesty projetím návěstidla Se9 s návěstí „Posun zakázán“ posunovým dílem;

- 9:42:32 h čelo vlaku R 668 minulo návěstidlo S3 s návěstí „Stůj“;
- 9:42:34 h indikace rozřezu výhybky č. 11 (viz Obr. č. 3).

Obr. č. 2: Pohled na monitor JOP, kde je znázorněna jízda posunového dílu a postavená vlaková cesta pro vlak R 668 stojící na 3.SK  
Zdroj: SŽ, úprava DI

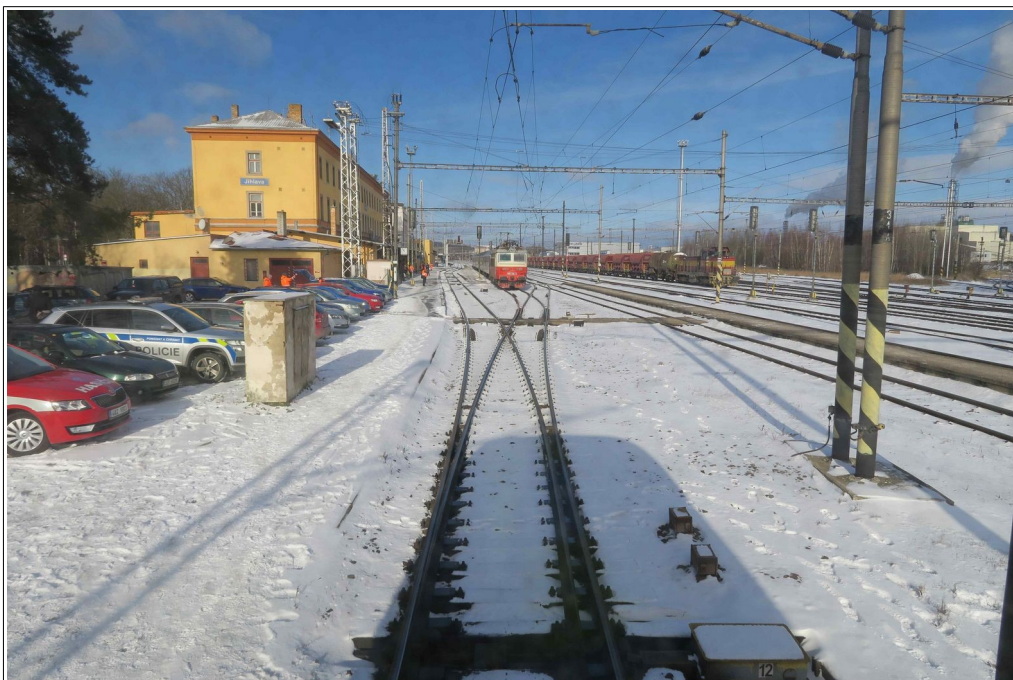
- sunutý posunový díl zastavil předním čelem v km 198,505, tj. 41 m za místem vzniku MU;
- první dvojkolí prvního podvozku sunutého DV se nacházelo před hroty jazyka výhybky č. 11 a druhé dvojkolí za těmito hroty;
- sunutý posunový díl byl složený ze dvou DV, v čele DV CZ-ČD 50 54 29-29 024-8 označení Btr<sup>753</sup> a HDV CZ-ČD 95 54 5 843 024-1;
- posunový díl byl řádně svěšen a brzděn průběžnou brzdou;
- měl 8 náprav, délku 45 m a hmotnost 99 t;
- tato souprava byla připravena po nazbrojení na SK č. 101 v areálu vlečky ČD, a.s. – Jihlava a posunem probíhalo její přistavení do žst. Jihlava, odkud měla následně pokračovat jako vlak Os 14813;

Obr. č. 7: Pohled ze sunutého posunového dílu po jeho zastavení

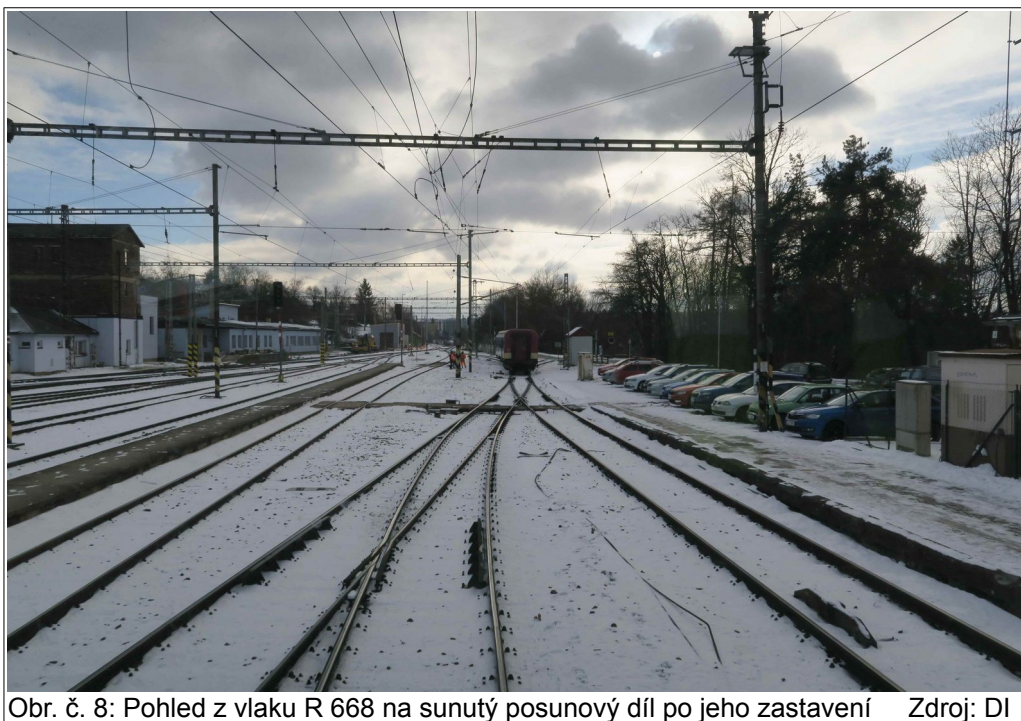
- vlak R 668 zastavil čelem HDV v km 198,572, tj. 27 m za odjezdovým návěstidlem S3 a 67 m před čelem sunutého posunového dílu;
- vlak byl sestaven z HDV CZ-ČD 91 54 7 242 213-7, řízeného strojvedoucím ze stanoviště č. 2, a 5 TDV, viz tabulka v bodu 3.1.7 této ZZ;

Obr. č. 8: Pohled z vlaku R 668 na sunutý posunový díl po jeho zastavení
