## **Závěrečná zpráva o výsledcích šetření mimořádné události**

Rozlomení drážního vozidla za jízdy vlaku Nex 54155 s jeho následným vykolejením mezi Odbočkou Zádulka a železniční stanicí Opatov

### **Accident and incident investigation report**

Fracture of a rolling stock while running the freight train No. 54155 with consequent derailment between Zádulka junction point and Opatov station

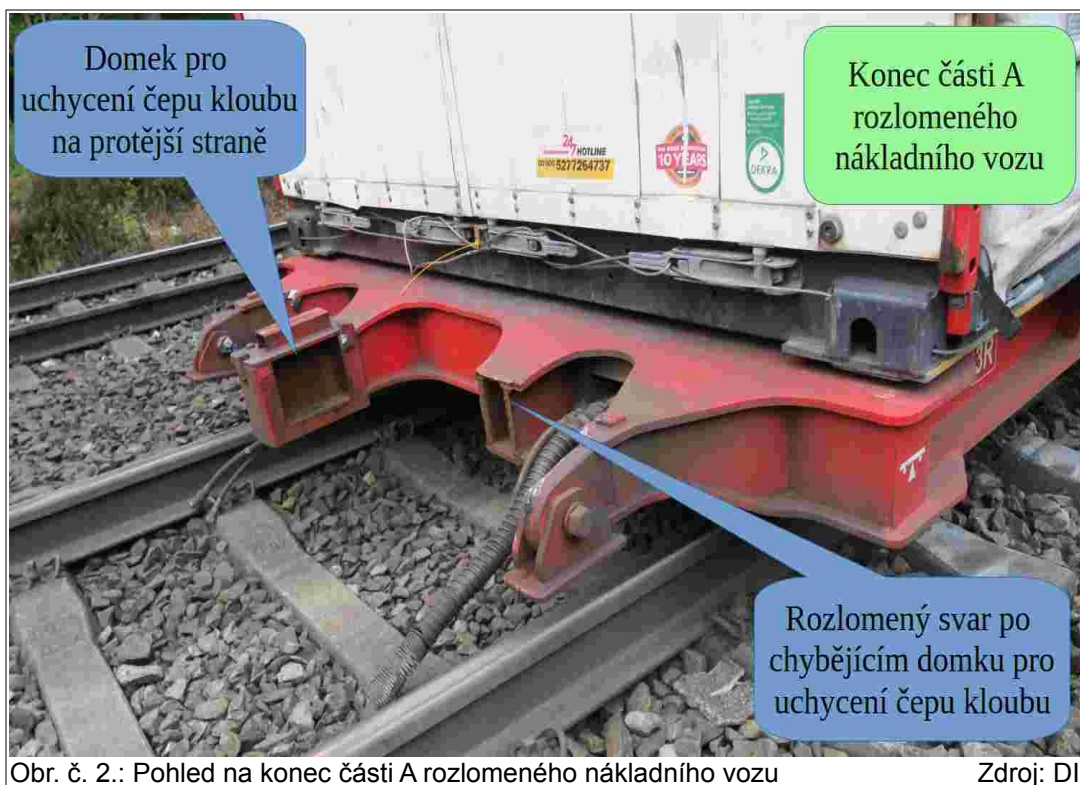
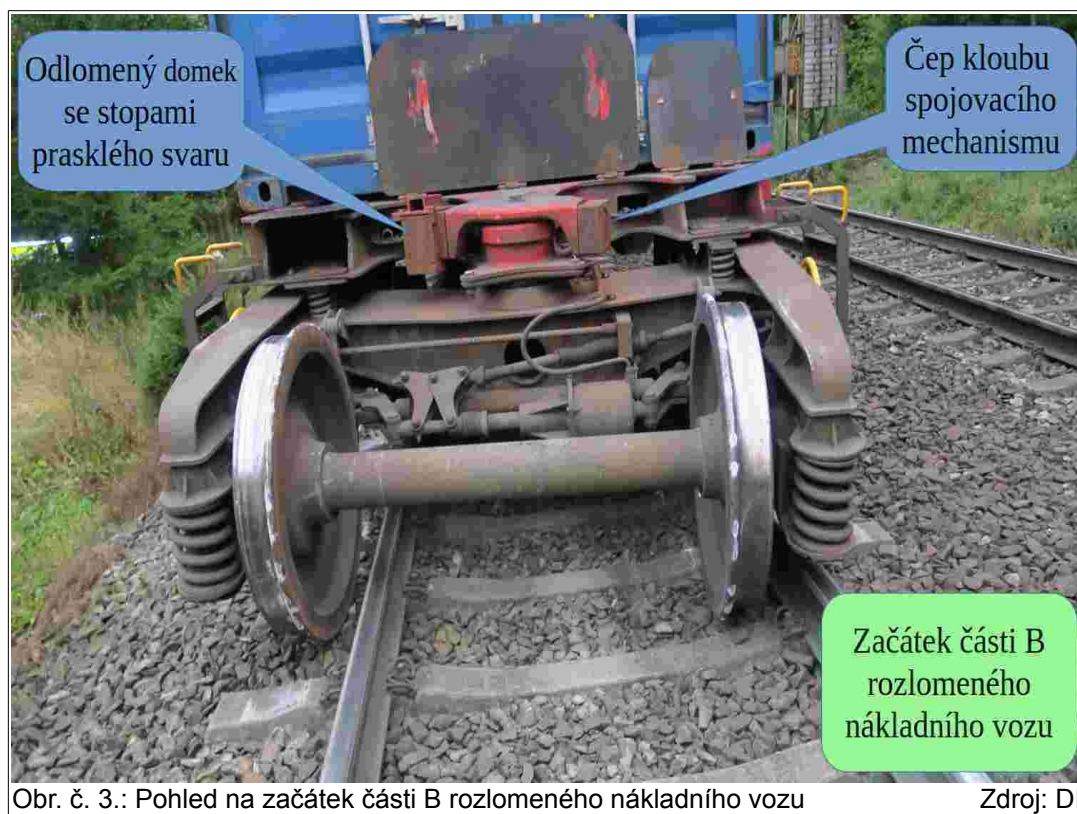
Spojovací mechanismus (koncová část čela rámu prvního článku vozu ve směru jízdy vlaku), nacházející se nad prostředním (středovým) podvozkem, byl na pravé straně ve směru jízdy vlaku ve sváru odlomen od čelní části rámu, čímž byly oba články vozu od sebe odděleny. Přední část (část A) rozděleného vozu zůstala přivěšena k HDV, první podvozek (první a druhá náprava) vozu zůstal nevykolejený. Konec části A vozu byl ze středového podvozku sesunut do kolejiště, kde ležel opřený spodními hranami konců snížené části rámu (podélníků) vně kolejnic o hlavy betonových pražců. Styčné plochy v místě tření spodní hrany podélníků vykazovaly známky vyhřátí a úbytku materiálu vlivem jízdy ve vykolejeném stavu. Od místa vykolejení do místa zastavení prvního článku byly patrné kovové otěry na vrchních plochách betonových pražců a v jejich okolí se nacházely kovové špony pocházející z podélníků. Konec části A rozlomeného vozu se nacházel v km 238,795. Část A vozu byla ložena výměnnou nástavbou s logem spol. MARS LOGISTICS, na jejíž zadní stěně skříň (a též na zadní části rámu nákladního vozu) se nacházely stopy po působení okolů kol vykolejené třetí nápravy (deformace a rýhy). Ze zadní části rámu části A visely do kolejiště vytržené hadice se šroubením spojující rozvaděče článků a zbytek přetržené hadice pevné spojky hlavního potrubí. Na pravé straně zadní části rámu článku A vozu ve směru jízdy vlaku vlevo od přetržené hadice hlavního potrubí byly patrné stopy po rozlomení sváru domku spojovacího mechanismu části A s mechanismem na čepu středového podvozku (viz obr. č. 2). Mezi částmi A a B rozděleného vozu se po zastavení vlakové soupravy po MU nacházela mezera o délce 7 m.

Na pravé straně ve směru jízdy se na domku spojovacího mechanismu nacházely stopy po rozlomení svaru, tento domek (část rámu vozu) zůstal na spojovacím mechanismu na středovém podvozku. Na horní ploše rámu středového podvozku (původně pod částí A vozu) se nacházely dřecí stopy po sesunutí rámu části A vozu po jeho rozlomení do kolejiště. Na vnitřních částech domků kluznic, které jsou součástí předního čela části B vozu pro volný pohyb částí A a B, se nacházely dřecí stopy a vrypy na jejich stěnách po vypáčení protikusů z tohoto uložení nacházejícího se na konci části A vozu (viz obr. č. 3).
