### **INFORME FINAL DE LA CIAF (IF) 111/2024**

Colisión de tren con obstáculo y descarrilamiento  
en Álora (Málaga) el 29 de octubre de 2024

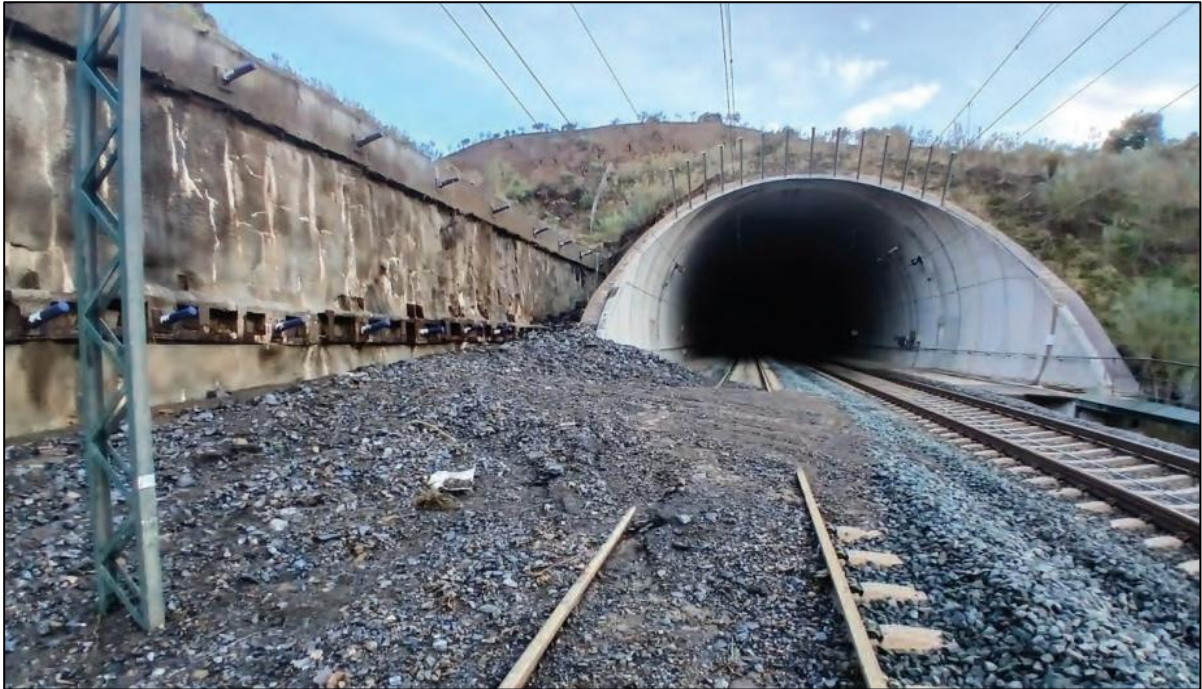
La acumulación de materiales sobre la infraestructura ferroviaria fue consecuencia del arrastre de tierra y piedras provocado por las precipitaciones extraordinarias registradas ese mismo día en la zona.

Durante la jornada se registró una precipitación acumulada de 169 l/m<sup>2</sup>, de carácter extraordinario, que provocó el arrastre de tierra y piedras hasta invadir el gálibo de la vía.

**Figura 2** Situación final de la salida norte del túnel de Álora al día siguiente del suceso (Fuente ADIF)

- Garantizar la inspección y limpieza periódica de cunetas y drenajes para mantener su capacidad hidráulica y prevenir acumulación de materiales.
- Habilitar el acceso del personal de los Centros de Regulación de Circulación (CRC) a los sistemas de circuito cerrado de televisión (CCTV) de protección y seguridad, a fin de disponer de información visual en tiempo real sobre el estado de los elementos de infraestructura en situaciones de riesgo.

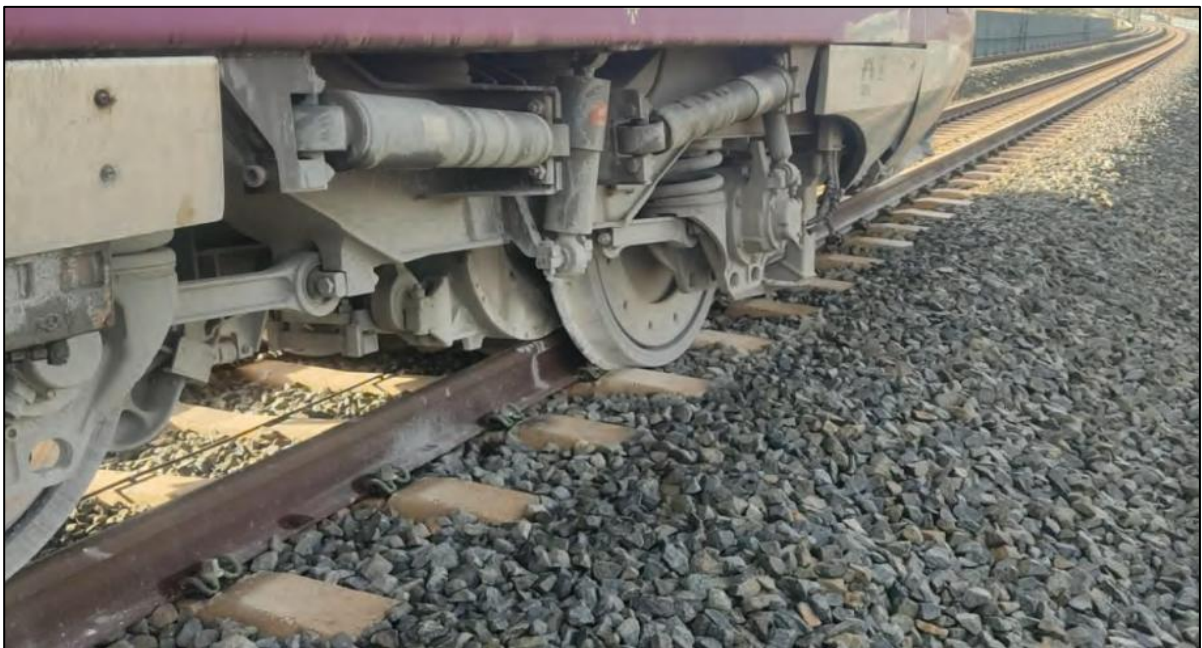
Como consecuencia de la colisión del tren con dichos materiales, la rueda derecha hacia el lado derecho en el sentido de la marcha, mientras que la rueda izquierda cayó en la caja de la vía. El segundo eje del mismo bogie permaneció encarrilado, al igual que el resto de los ejes y rodales del tren.

**Figura 3** Primer eje del primer bogie de la cabeza tractora descarrilado hacia el exterior de la vía (Fuente ADIF)

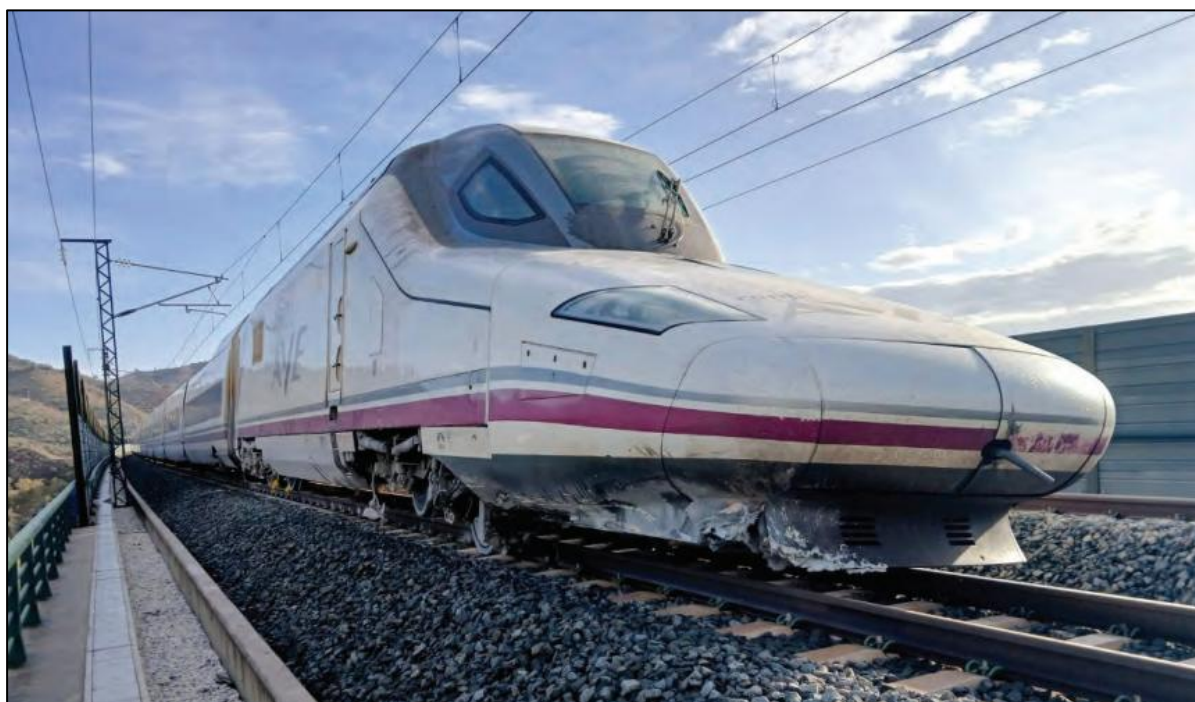
A consecuencia del descarrilamiento, se produjo asimismo la rotura en “V” del patín del carril del hilo derecho, con afectación al alma del carril a unos 10 cm de una soldadura, en el PK 124/532 de la vía I, entre Los Prados y Álora.

Tras el descarrilamiento, el tren continuó circulando descarrilado desde el PK 124/573 hasta el PK 123/010, recorriendo 1.563 metros hasta su detención, manteniéndose en todo momento en posición vertical y sin interceptar la vía contigua, al quedar el carril derecho alojado entre la rueda derecha descarrilada y el freno de disco, lo que produjo un efecto de guiado y contención lateral.

Figura 4 Tren 02123 descarrilado detenido tras recorrer 1.563 m (Fuente: ADIF)

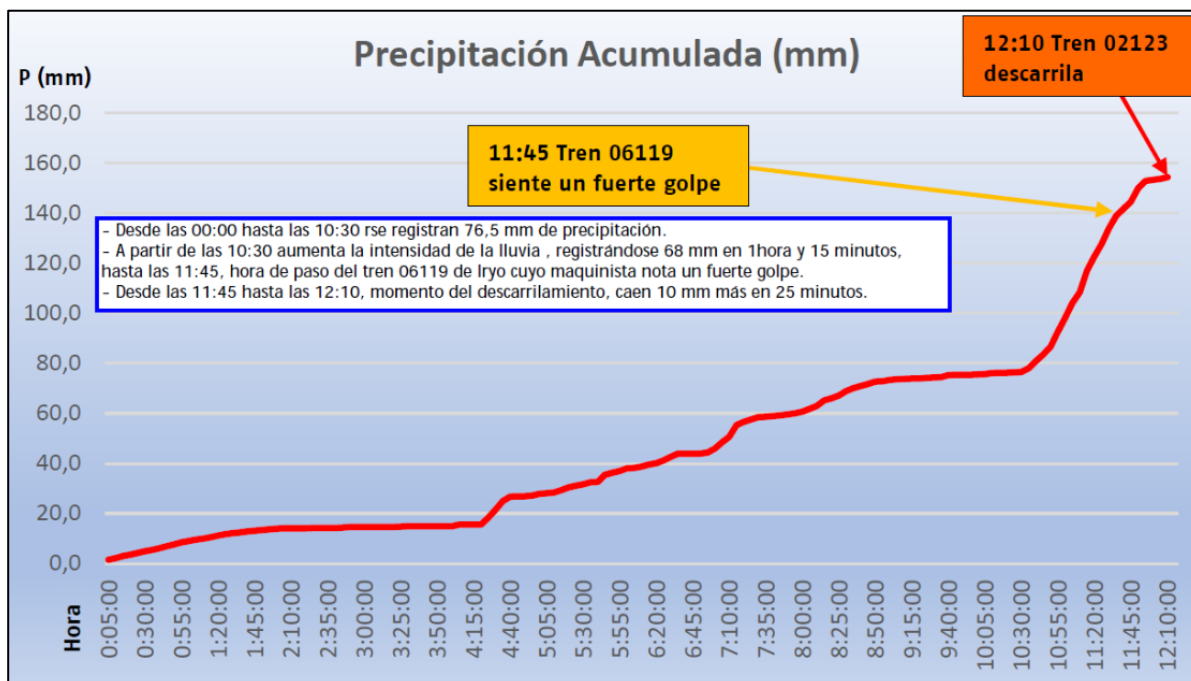
Las mediciones pluviométricas disponibles indican que el día del suceso se registró una precipitación total aproximada de 169 l/m<sup>2</sup>. Entre las 00:00 y las 10:30 horas se acumularon aproximadamente 76,5 l/m<sup>2</sup>; entre las 10:30 y las 11:45 horas se registraron 68 l/m<sup>2</sup> en un intervalo de una hora y quince minutos, coincidiendo con el paso del tren 06119 por el tramo afectado; y entre las 11:45 y las 12:10 horas se añadieron aproximadamente 10 l/m<sup>2</sup> adicionales en veinticinco minutos. La intensidad registrada en el intervalo comprendido entre las 7:00 y las 13:00 horas superó los 80 l/m<sup>2</sup> en seis

horas, umbral correspondiente al nivel 3, lo que pone de manifiesto una discrepancia entre la previsión inicial y la precipitación realmente producida.

Figura 6 Datos de la estación pluviométrica de Azud de Paredones, a 4,8 km del lugar del suceso (Fuente: Renfe Viajeros)

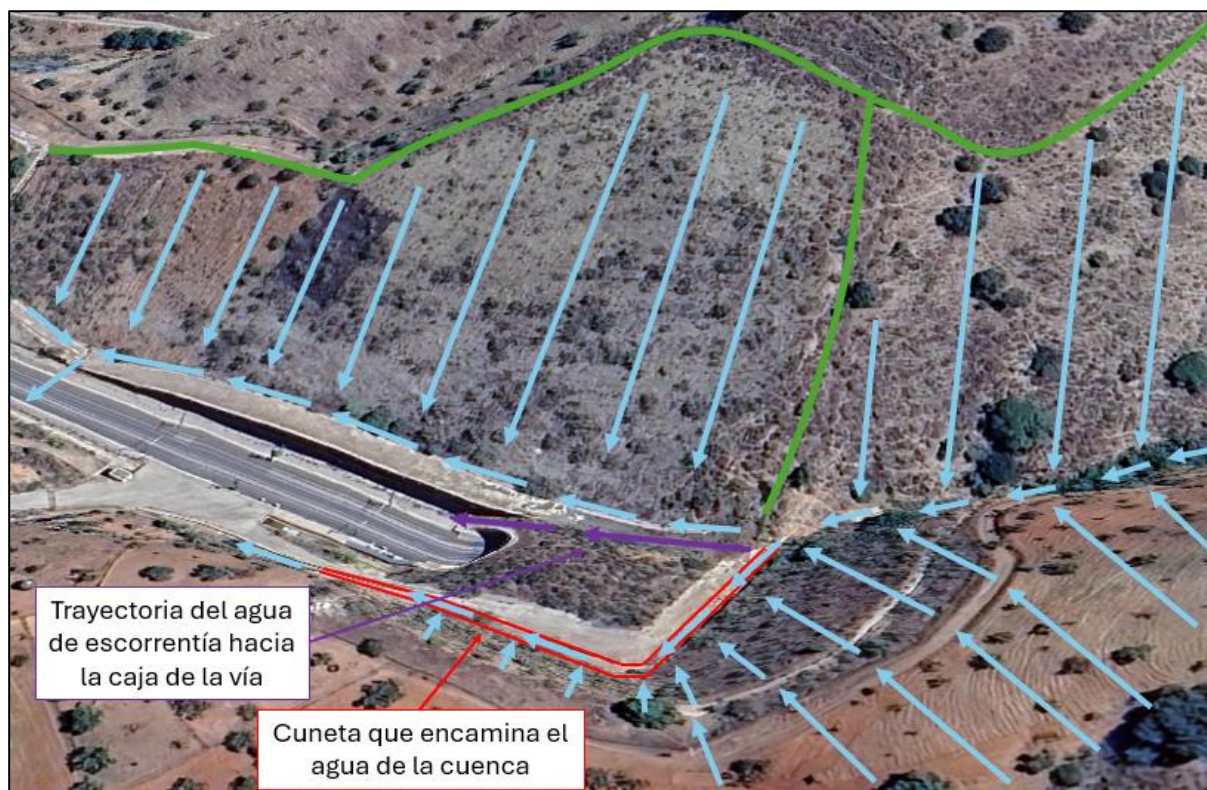
Por otra parte, el trazado del drenaje no es rectilíneo, sino que presenta dos cambios de alineación aproximados de 120° y 90°. Este tipo de configuración puede dar lugar a pérdidas de carga localizadas, turbulencias y posibles puntos de acumulación de materiales, con un comportamiento hidráulico menos predecible que el de un trazado lineal. Por ello, sería recomendable un análisis específico más detallado, e incluso la modelización hidráulica del conjunto, con el fin de evaluar su comportamiento real en situaciones de lluvia intensa y arrastres sólidos.

**Figura 7** Esquema del comportamiento hidráulico de la cuenca en la boca norte del túnel de Álora (Fuente: CIAF)

- Revisar el dimensionamiento y la configuración geométrica del sistema de drenaje de la cuenca en la boca norte del túnel de Álorá, verificando su capacidad hidráulica y su comportamiento frente a caudales extraordinarios, especialmente en tramos con cambio de alineación.

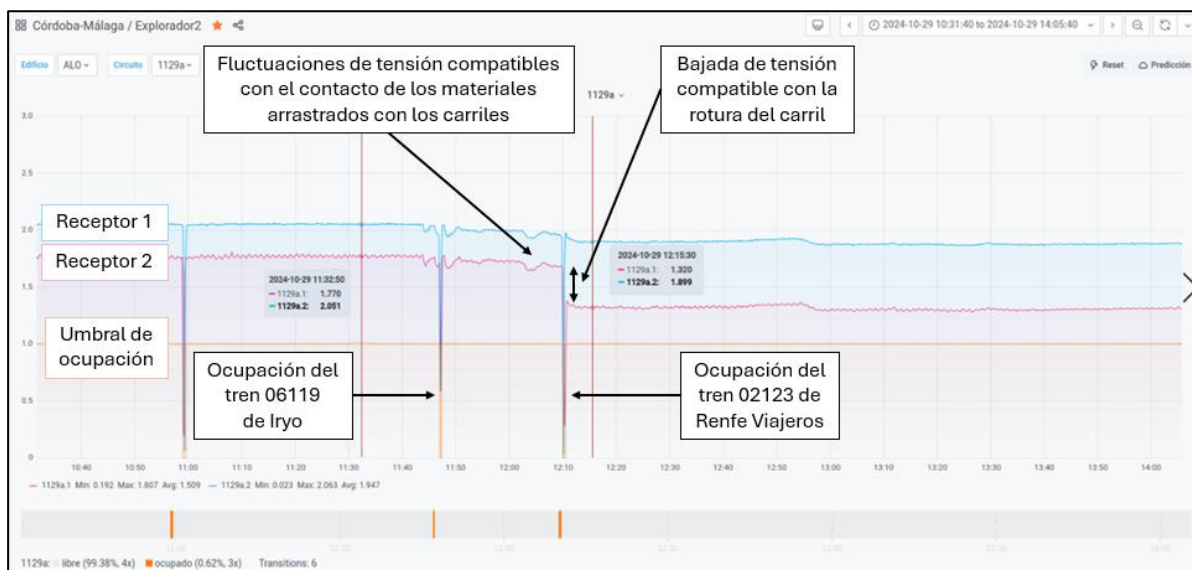
Del análisis de los registros correspondientes al circuito de vía asociado al punto del suceso se observa, con carácter previo al paso del tren 02123 de Renfe Viajeros, una reducción gradual de la tensión registrada, compatible con una alteración progresiva de las condiciones eléctricas del circuito por el contacto de los carriles con los materiales arrastrados. Asimismo, se aprecia posteriormente una variación brusca o escalón claramente definido coincidente temporalmente con la rotura del carril producida tras el descarrilamiento.

Aunque estos sistemas no fueron concebidos específicamente para la detección de aterramientos o acumulaciones de material sobre la vía, los registros analizados ponen de manifiesto que determinadas variaciones eléctricas podrían aportar información indirecta sobre alteraciones anómalas en la infraestructura. No obstante, la posible utilización de estas señales como herramienta complementaria para la detección temprana de obstáculos o aterramientos requeriría estudios específicos de viabilidad técnica y funcional, así como la definición de criterios de interpretación y fiabilidad operativa.

**Figura 8** Evolución temporal de la tensión registrada en los receptores del circuito de vía asociado al lugar del suceso, obtenida a través del Sistema de Ayuda al Mantenimiento (SAM) (Fuente: ADIF AV)

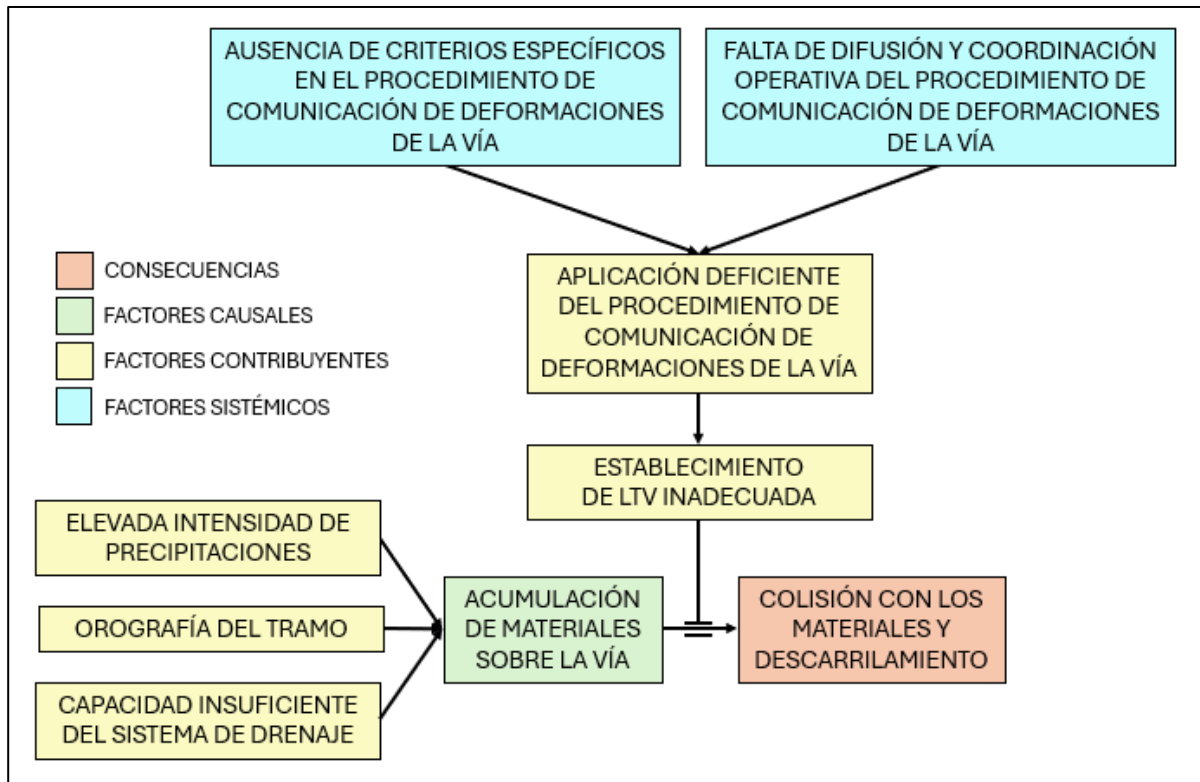
Figura 10 Árbol causal del suceso

3. Capacidad insuficiente del sistema de drenaje en el entorno del túnel ante un episodio meteorológico excepcional. *Ver Recomendación 111/2024-3, Recomendación 111/2024-4, Recomendación 111/2024-5, Recomendación 111/2024-7, Recomendación 111/2024-8 y Recomendación 111/2024-9.*
4. Establecimiento de una LTV (200 km/h) de forma estimada, que resultó inadecuada para evitar el descarrilamiento ante la magnitud del obstáculo existente en vía. *Recomendación 111/2024-1 y Recomendación 111/2024-2.*
5. Aplicación deficiente del procedimiento previsto en la “Ficha LAV 2 Deformación de vía”, tras la comunicación de un golpe por el maquinista del tren precedente. *Recomendación 111/2024-1 y Recomendación 111/2024-2.*
