ZÁRÓJELENTÉS

2023-0857-5
(HU-10443)

Vasúti baleset / Kisiklás
Eplény - Veszprém, 2023. augusztus 28.

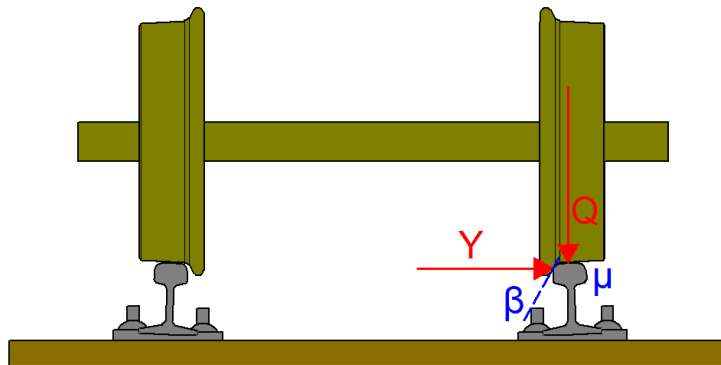
2. ábra: a kisiklást befolyásoló jellemzők

A vizsgált kisiklás átlépéssel jött létre, az ív külső oldalán, a (menetirány szerint) bal sínszálat a mozdony bal első kereke átlépte. Az ilyen kisiklásokat elősegítheti:

- a nagy terelőerő (Y),
- ha kis kerékterheléssel párosul (Q),
- a kerék-sín közti nagy súrlódás (μ),
- és az alacsony nyomkarima szög (β).

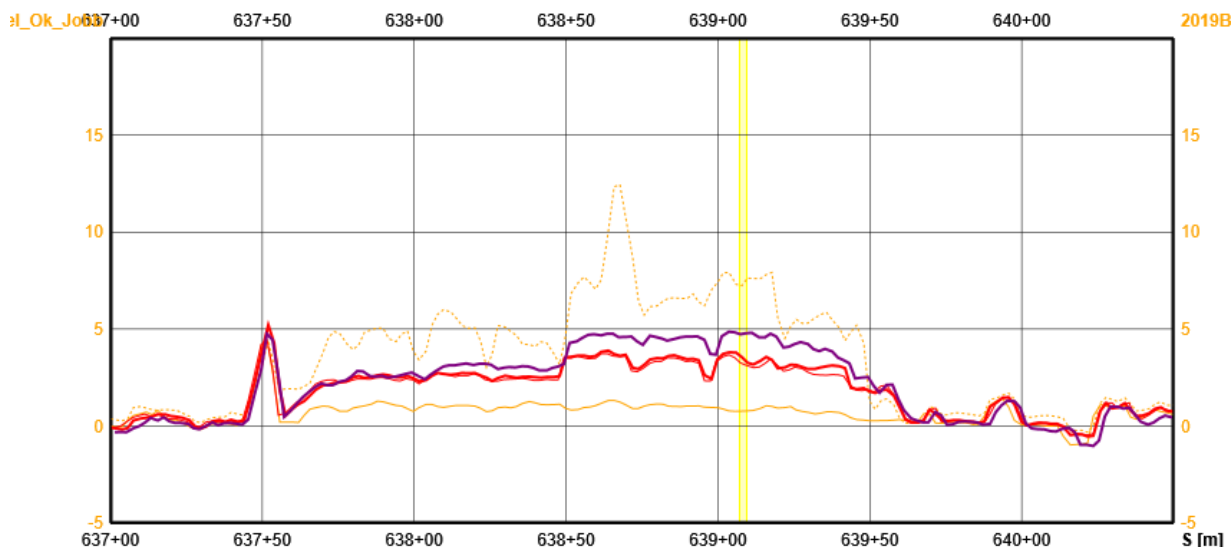
3. ábra: a jobb sínszál oldalkopásának alakulása az eset helyét jelentő ívben gépi mérések alapján
pontozott narancs: 2016, narancs: 2019,
vékony vörös: 2021, vastag vörös: 2022, lila: 2023

Az esemény szempontjából fontos sínszál (a pályán jobb, a vonat mentiránya szerint bal) sínkopási értékeinek alakulását a 3. ábra mutatja be.

A diagramban 2 méterenként felvett gépi mérési adatok szerepelnek, a diagramban nem ábrázolt közbenső években kézi mérés történt. A kézi mérések adatsora jól illeszkedik a gépi mérések közé.

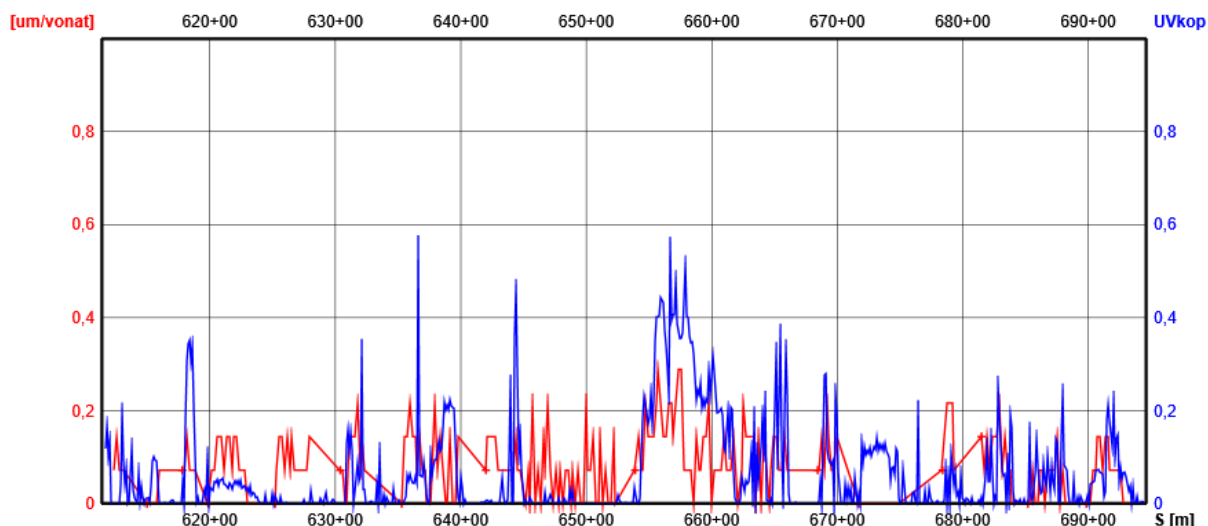
**4. ábra: a kopás gyorsasága ($\mu\text{m}/\text{vonat}$)
vörös: 2013-2017, kék: 2019-2023**

A kopás gyorsasága a két időszakban nagyon eltérő, de az eltérés nem következetes, nem mondható ki, hogy az első vagy második időszakban lenne erősebb. Az átlagos kopási gyorsaság eltérése kb. 10%-on belüli.

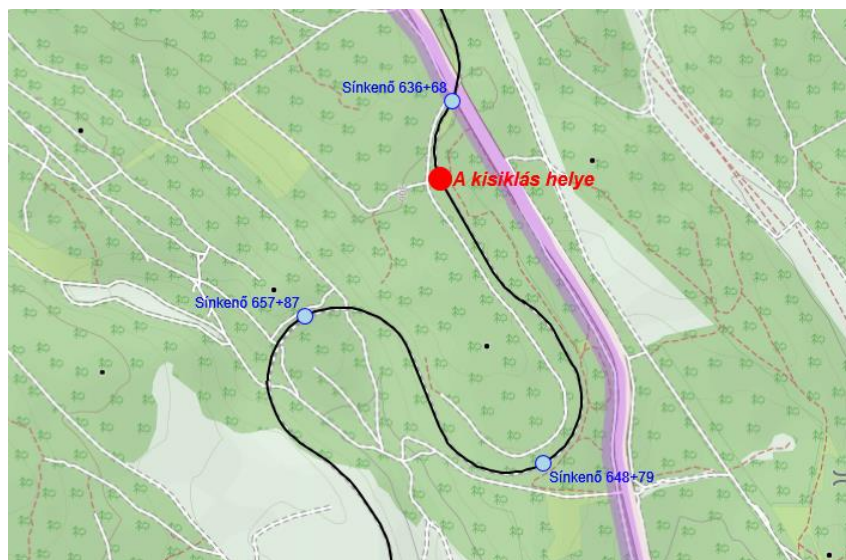
5. ábra: sínkenők a kisiklás környezetében

Pályaoldalról sínkenő berendezés csupán 5 db van az eseményben érintett állomásközben, amelyek ezen eseményt kockázatát nem csökkenthették, mert

- hatásuk a vasúttársaság vizsgálata alapján kb. 40 m-es szakaszra terjed ki, és az eset (639+22 jobb sínszál) környezetében – a vonat menetiránya szerint – előtte 957 méterrel és utána 254 méterrel van legközelebb;
- másrészt részben a bal sínszálát kenik, nem az esetben érintett jobbat.

Ezek 2012-ben és 2016-ban lettek felszerelve, de mind helyzetük, mind a rövid hatótávolságuk miatt nem alkalmasak a jelenség megelőzésére. (Korábban 2009-2012 között nem volt sínkenő a vonalon.)

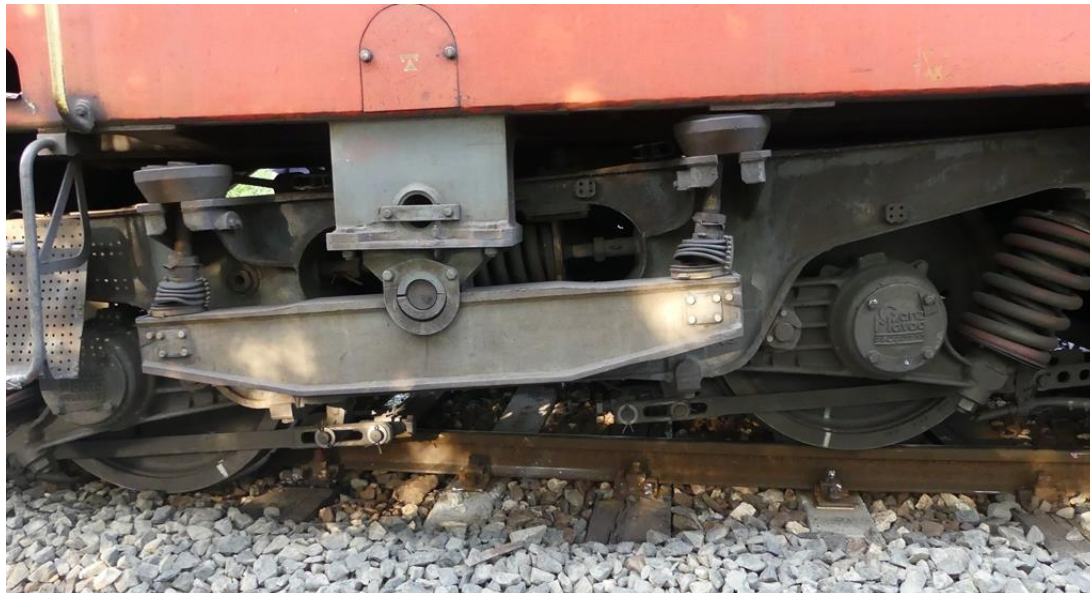
6. ábra: a kisiklott mozdony forgóváz-bekötése

A mozdony forgóváza ingás felfüggesztésű, ferde hordrugós: a járműszekrényhez rögzített himba négy ingán függ a forgóvázon (6. ábra).

Ívben, a forgóváz elfordulása esetén ezen ingák kis mértékben elferdülnek, a mozdony súlya ezért részben oldalirányú erőkomponensekkel is hat a forgóvázra. Ez visszatérítő erőt eredményez, ami – ellentétben például a forgócsapos forgóváz-felfüggesztéssel – kisebb ívsugar, azaz nagyobb forgóváz-elfordulás esetén nagyobb.

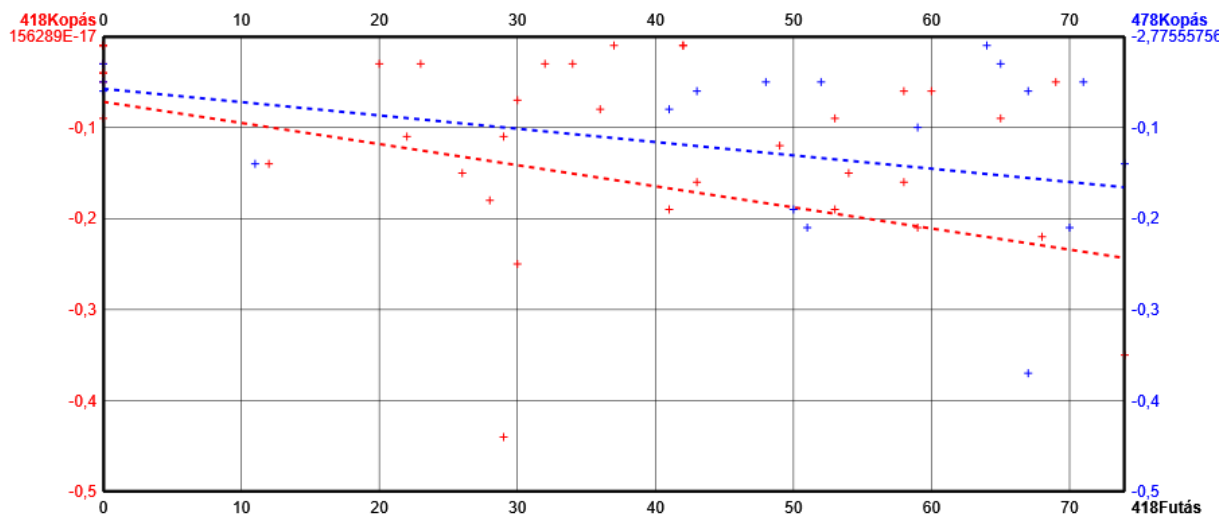
7. ábra: nyomkarimakopások

Az üzemeltetési tapasztalatokra vonatkozóan a Vb azt a visszajelzést kapta, hogy a vasútvonalon rendszeresen közlekedő 418 sorozatú mozdonyoknál más mozdonytípusokhoz képest, és ugyanezen típus más vasútvonalakon közlekedő példányaihoz képest extrém gyorsaságú kerékkopást tapasztalnak, emiatt rendkívül sűrűn kell esztergálni azok kerekeit.

Sor került ezért a vonalon közlekedő legjellemzőbb járműtípusok összehasonlítására a koptató hatások szempontjából. Ennek módszere volt, hogy a Vb a járművek nyomkarimájának kopását viszonyította ahhoz, hogy üzemidejük mekkora részét töltik ezen a vasútvonalon (7. ábra).

A adatokat azzal a korlátozással kell értelmezni, hogy az érintett típusokból 3-3 db – tehát viszonylag kis számú –, a vasútvonalon rendszeresen közlekedő jármű több éves adatsorának elemzésén alapul.

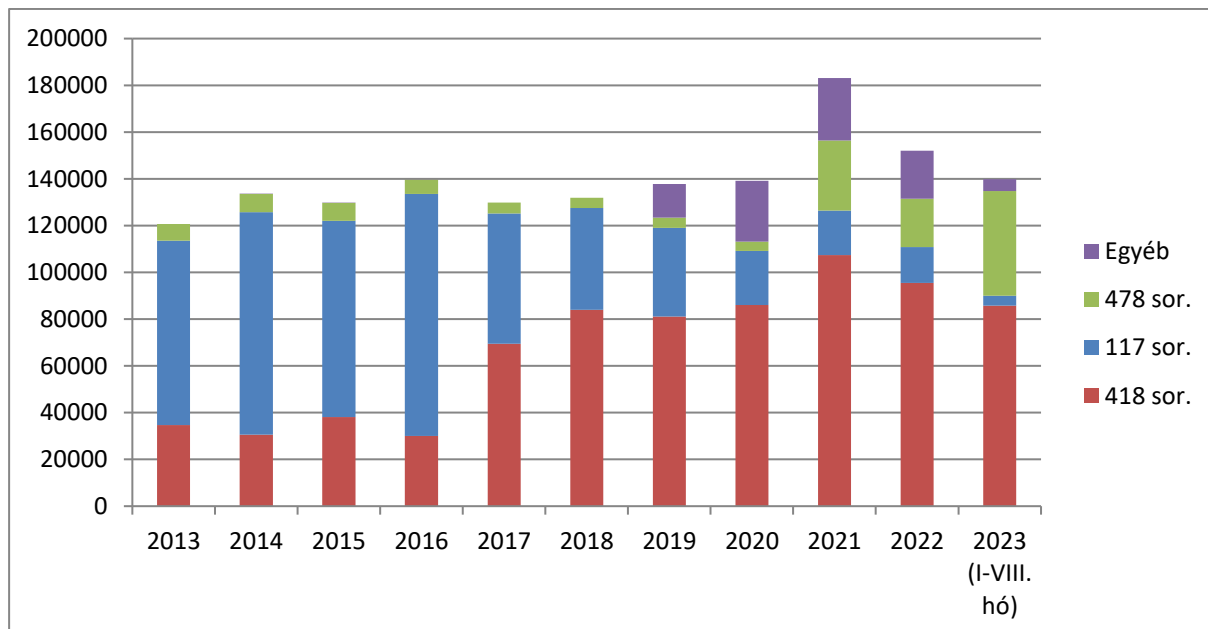
8. ábra: MÁV-Start vonatok futásteljesítménye (km) mozdonytípusok szerint, Veszprém – Bakonyszentlászló között

2013-2016 között a vonatok kb. 20-30%-át, azt követően 50-60%-át továbbították 418-as sorozatú mozdonyok. Ha a mozdonytípus jelenléte, vagy nagyarányú jelenléte önmagában magyarázná a kisiklásokat, akkor az eseménysorozatnak már legkésőbb 2017-2018-ban meg kellett volna indulnia, azonban kisiklásra csak 2021-ben és 2023-ban (háromszor) került sor.

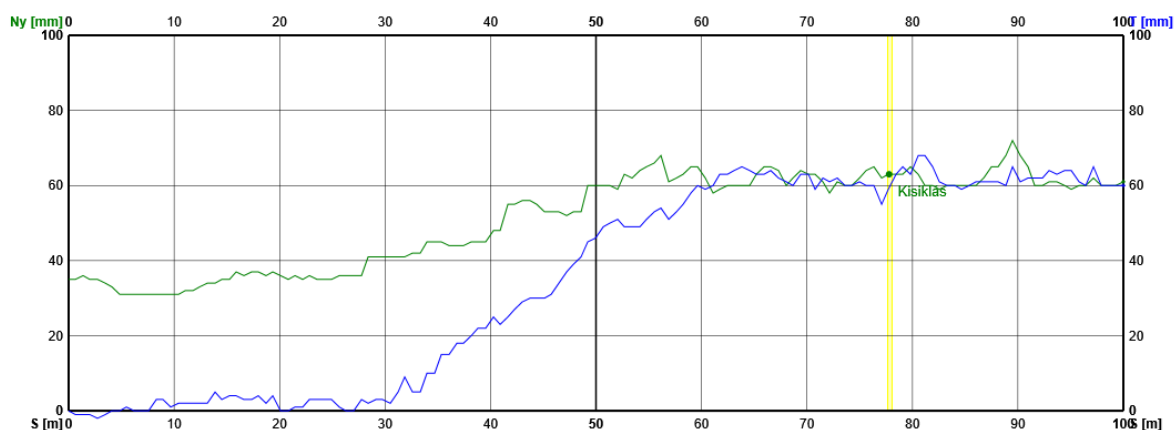
9. ábra: a vágány mért adatai
zöld: nyomtáv, kék: fekszint

A vágány geometriai adatait az eseményt követő napon a MÁV balesetvizsgálói mérték fel, a mért adatokat a 9. ábra és a következő táblázat mutatja be.
