ZÁRÓJELENTÉS

2024-1232-5
(HU-10634)

Váratlan vasúti esemény / Szembeközlekedés
Tárnok - Martonvásár, 2024. november 7.

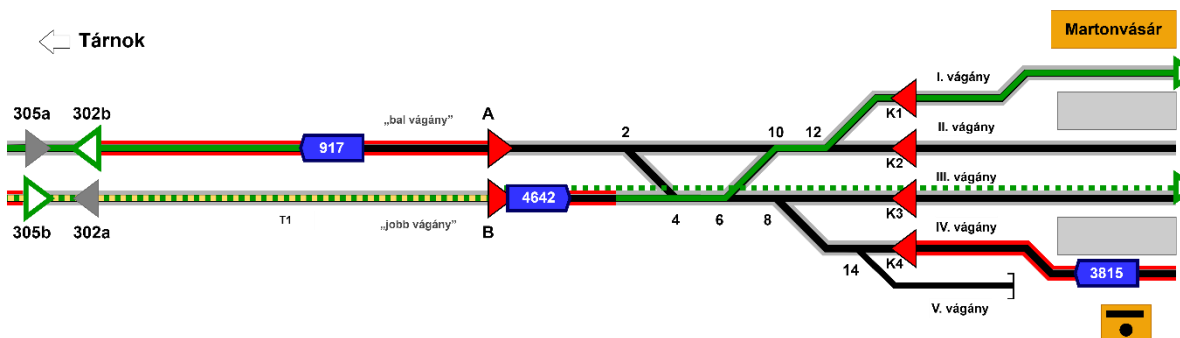
3. ábra: A vonatok helyzete Martonvásár állomáson a 3815 sz. vonat elindulásának idejében

10:10:19	A 4642 sz. vonat elindult.	
10:10:40	A vonat a menetrend szerinti indulási idejében elindult a IV. vágányról.	A 4642 sz. vonat a váltóközvet előtt, a kihaladó vonattal szemben 700 m-re, 39 km/h sebességgel haladt, a követő 3542 sz. vonat pedig

3800 m-re, 119 km/h sebességgel közeledett (3. ábra).

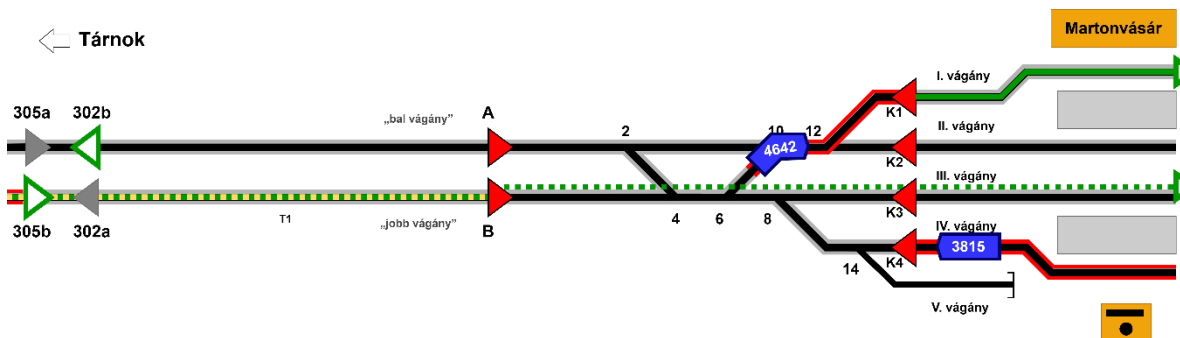
4. ábra: A vonatok helyzete Martonvásár állomáson a 4642 sz. vonat kitérését követően

A 4642 sz. vonat 39 km/h sebességgel lehaladt a 3815 sz. vonat által később felvágott 6 sz. váltóról, ekkor a köztük lévő távolság kb. 200 m volt (4. ábra).

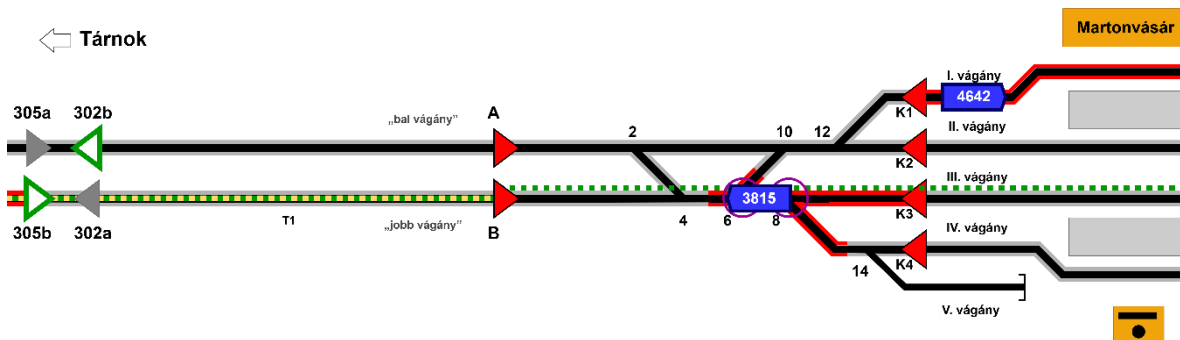
5. ábra: A vonatok helyzete Martonvásár állomáson a váltófelvágást követően

10:11:19 Felvágta a 8 sz. váltót kitérő, majd a
10:11:22 6 sz. váltót egyenes irányból 60-62 km/h sebességgel (5. ábra).

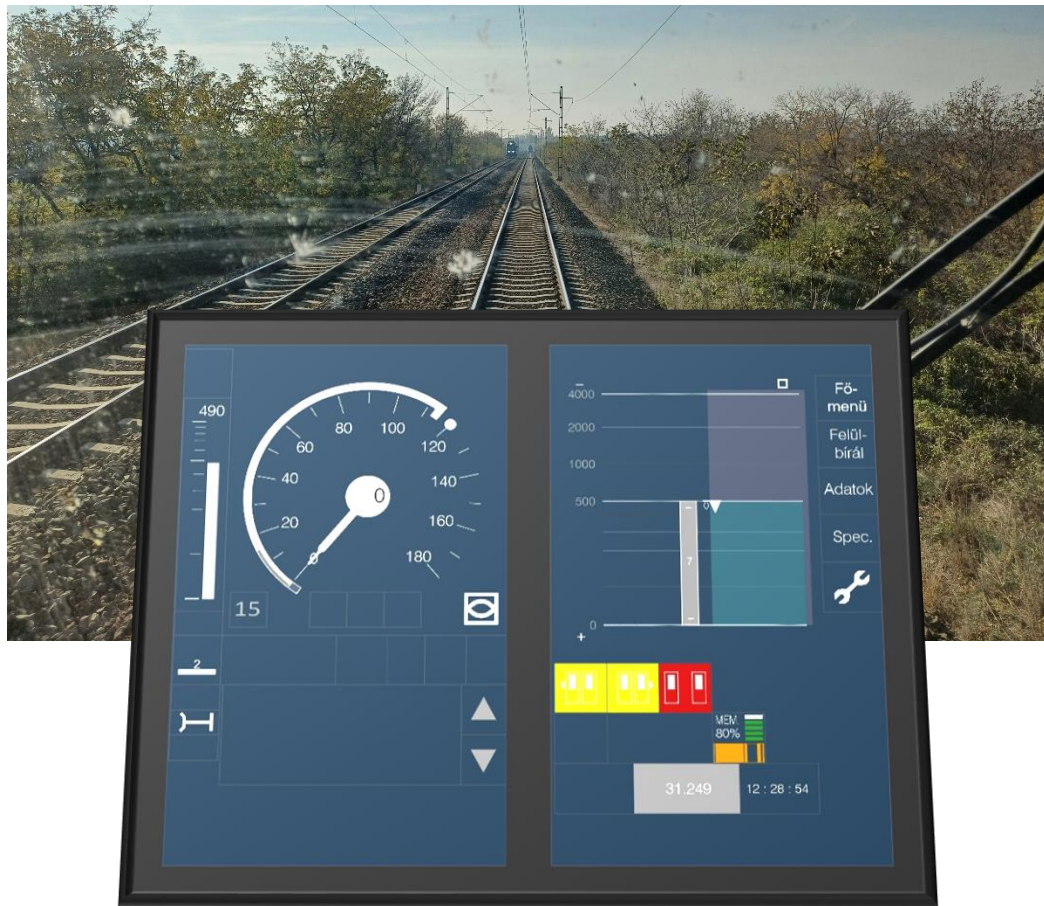
7. ábra: Kilátás a 3542 sz. vonat vezetőállásáról Martonvásár irányába, valamint a jármű fedélzeti berendezésének képe

A vonat Martonvásár „B” jelű bejárati jelzőjéig tartó menetengedéllyel lépett be a T1 térközbe, ami ezáltal foglalt állapotba került. Csak ezt követően – kb. 20 másodperccel később – lépett be ellenkező irányból a térközbe a 3815 sz. vonat, aminek hatására a vágány foglaltsági állapota nem változott meg. Mivel az ETCS vonatérzékelése a biztosítóberendezésen alapul, annak számára pedig a vágányfoglaltság állapota nem változott meg, ezért ez az esemény a 3542 sz. vonat ETCS fedélzeti berendezésére nem volt hatással. Az állomásból kihaladó vonatot a 3542 sz. vonat mozdonyvezetője észlelte, és megállította vonatát. A vonatok megállása után az ETCS 2 szinten közlekedő 3542 sz. vonat menetengedélye továbbra is a „B” jelű bejárati jelzőig tartott (7. ábra). Korlátozott látási viszonyok mellett ez a jelenség a két vonat összeütközését okozhatta volna.

Az ilyen helyzetekre az ETCS nem nyújt védelmet, egy ismert kockázat, amelyet ETCS szakértő is megerősített.

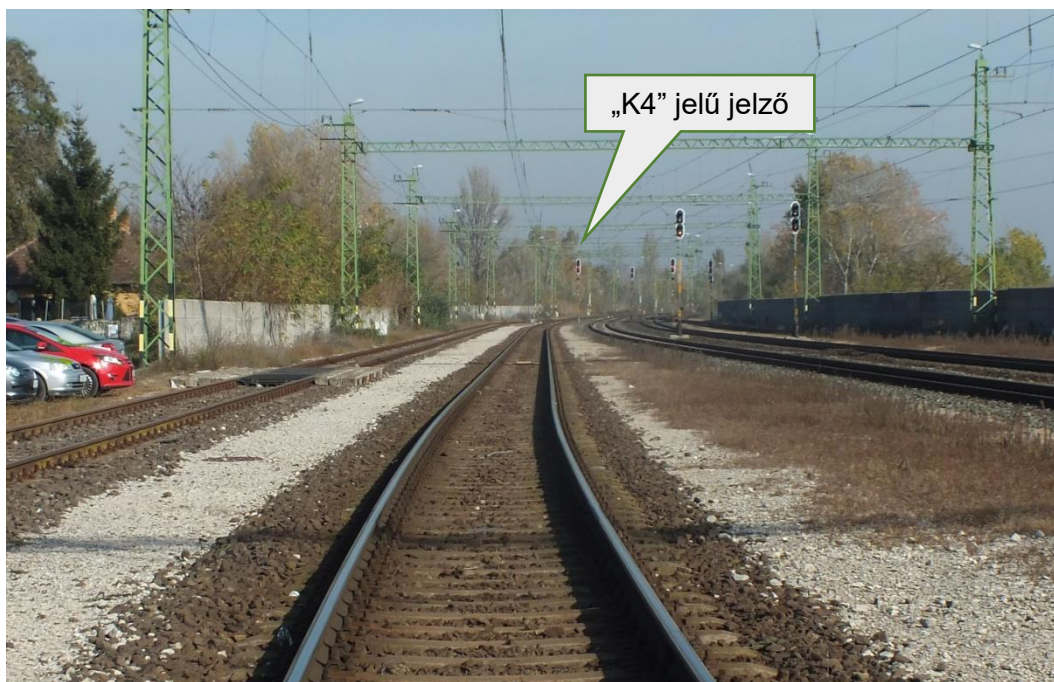
8. ábra: Martonvásár állomás IV. vágánya a „K4” jelű jelző felé tekintve

A menetrend szerinti indulási idő elérkeztével több alkalommal is ajtózárást kezdeményezett, de 1-1 utas miatt többször ki kellett nyitni az ajtókat, ami szintén növelte az időnyomás érzetét. Az ajtók sikeres zárása után a vonatát elindította, majd kihaladás közben közel 250 m hosszan egyenesen haladt a „Megállj!” jelzést adó „K4” jelű jelző felé. Az I. vágányra behaladó 4642 sz. vonatot észlelte, de nem tudatosult benne, hogy annak korábbi vágányútjába haladt ki.

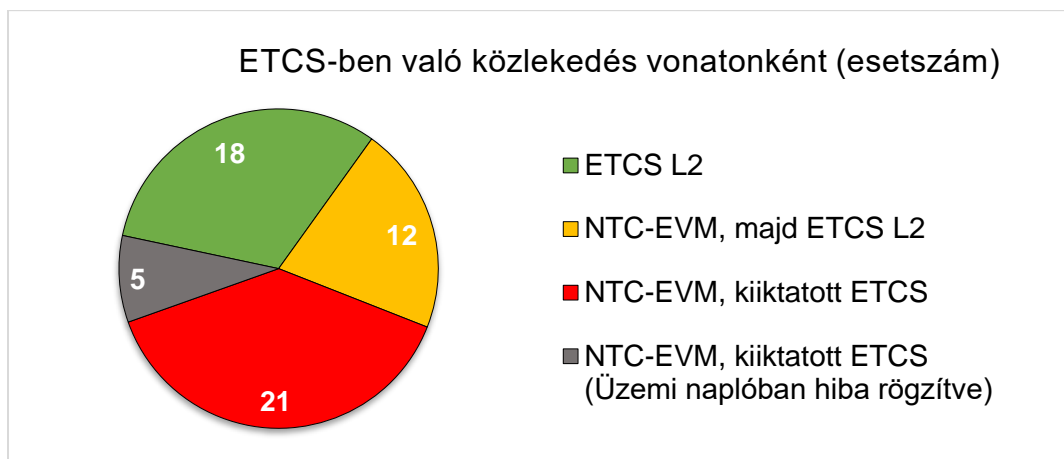
9. ábra: A mozdonyvezető által továbbított vonatok ETCS 2 szintű vonatbefolyásolásra kiépített vasútvonalon ETCS 2 szintű vonatbefolyásolásra alkalmas járművel

A vizsgált időszakban összesen 56 alkalommal közlekedett ETCS L2 vonatbefolyásolásra kiépített vasútvonalon ETCS L2 vonatbefolyásolásra alkalmas járművel, amelyből – elfogadva, hogy 5 esetben valós hiba miatt az ETCS nem volt üzemképes állapotban – 52 alkalommal kellett volna ETCS 2 szinten közlekednie, ehhez képest csak az esetek kb. harmadában választotta azt. Beüzemelt ETCS fedélzeti berendezéssel NTC-EVM szinten közlekedve beléptetési pontokon (pl. Budapest-Kelenföld állomás bejárati jelzője) ugyan a pályamenti vonatbefolyásoló rendszer utasítására a járművet belépteti ETCS 2 szintre, de mindaddig, amíg ez meg nem történik, a vonat az alacsonyabb biztonságot nyújtó NTC-EVM szinten közlekedik.
