RAPORT DE INVESTIGARE

privind accidentul feroviar produs în data de 07.06.2025, pe raza de activitate a Sucursalei Regionale CF Craiova la intrarea în halta de mișcare Măldăeni (din direcția Roșiori Nord), a trenului de marfă nr.66212 remorcat cu locomotiva EA 571, prin deraierea locomotivei și a primelor două vagoane de la siguranță

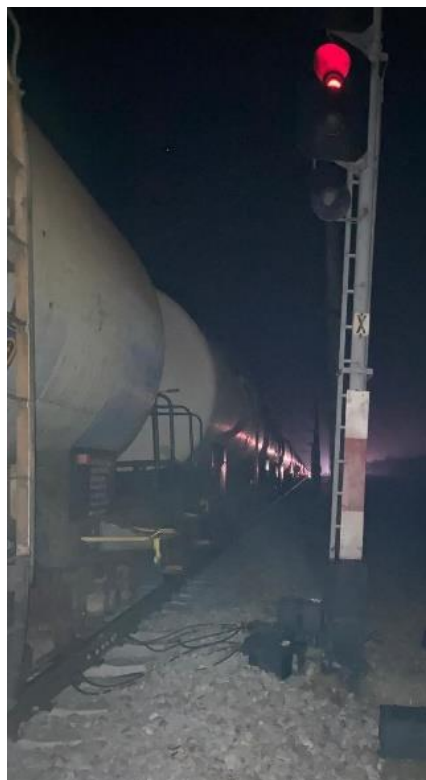
Figura nr. 2 – semnalul luminos de intrare X la data producerii accidentului afișa spre tren o unitate luminoasă de culoare roșie cu indicația „OPREȘTE fără a depăși semnalul!”

La intrarea în Hm Măldăeni, trenul de marfă nr.66212 a depășit semnalul luminos de intrare X aflat în poziție pe oprire, iar după trecerea peste schimbătorul de cale nr.1, pe zona în care se efectuau lucrări, s-a produs deraierea locomotivei și a primelor 2 vagoane, din cauza lipsei șinelor de cale ferată, trenul oprindu-se la o distanță de aproximativ 481 m de la semnalul de intrare.

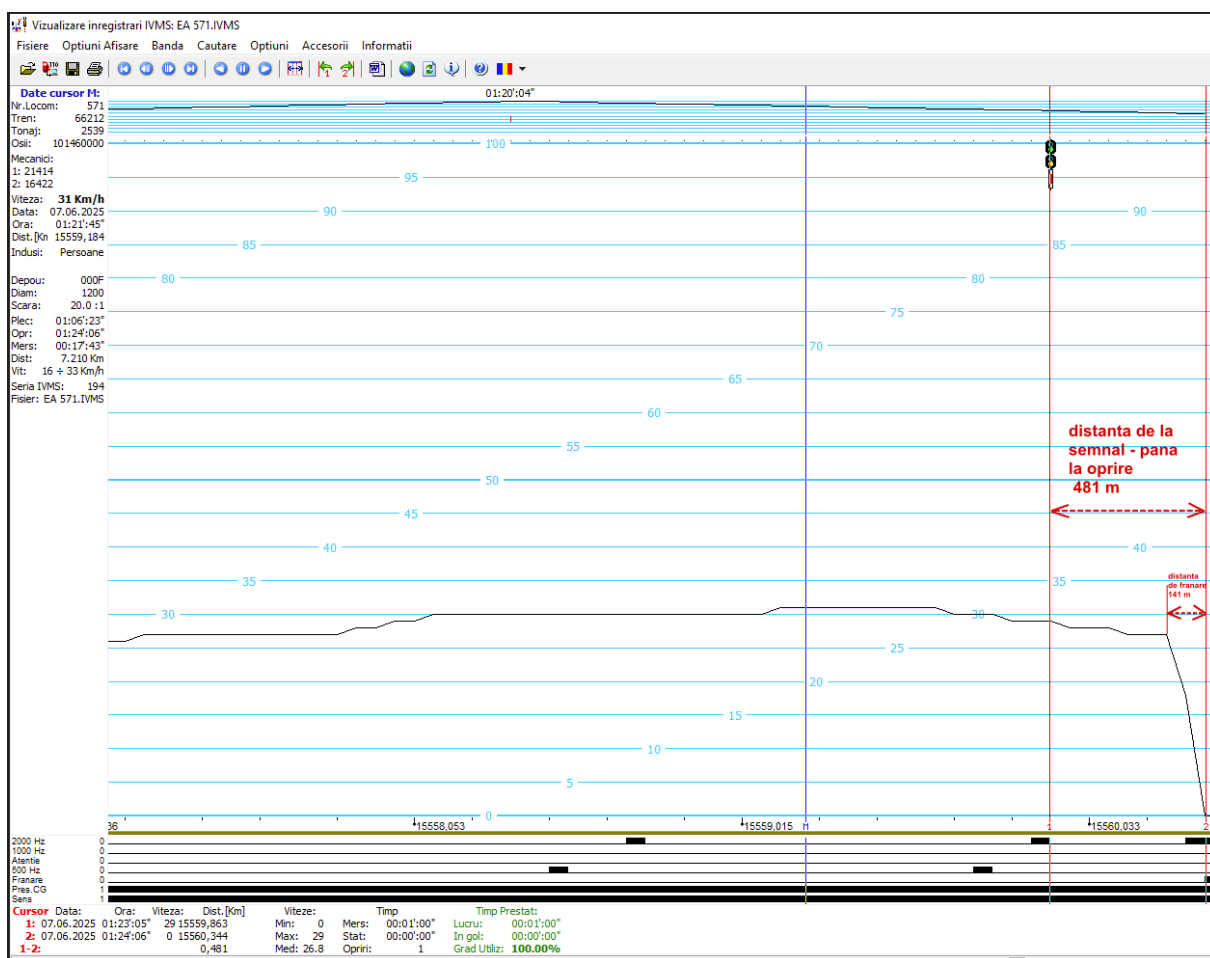
Din analiza datelor puse la dispoziție, a reieșit faptul că mecanicul de locomotivă a luat măsuri de oprire când a observat lipsa liniei. Înregistrările IVMS arată că frânarea s-a produs brusc după depășirea semnalului de intrare cu 340 m, la viteza de 27 km/h, după care viteza a scăzut rapid la 0 km/h pe o distanță de 141 m. Trenul a deraiat și a intrat pe prisma de piatră spartă aproximativ 45 m.

Figura nr.4 – distanta de la semnal până la oprire 481 m și distanța de frânare 141 m

Din cele menționate, rezultă că mecanicul a frânat de la o distanță de aproximativ 150 m față de locul unde linia lipsea de pe teren. În condițiile în care ar fi existat pe teren discurile roșii, acestea ar fi asigurat vizibilitatea potrivit prevederilor instrucționale, la o distanță de cel puțin 250 m, înainte de locul unde se executa lucrarea (minim 50 m de locul de executare a lucrării + 200 m vizibilitate). Ținând cont că traseul liniei era în aliniament și nu era ceață, cel mai probabil discurile roșii ar fi fost vizibile de la mai mult de 250 m, chiar de la semnalul de intrare, iar în aceste condiții mecanicul de locomotivă cel mai probabil ar fi reușit să ia măsuri de oprire a trenului, fără a se mai produce deraierea.
