RAPORT DE INVESTIGARE

al accidentului feroviar produs la data de 13.07.2025, pe raza de activitate a Sucursalei Regionala CF București, în stația CFR Bucureștii Noi, în circulația trenului de marfă nr.66528, prin deraierea locomotivei de remorcare LEMA 014 de prima osie în sensul de mers

*Ediție Finală
Raport de investigare
25 iunie 2026*

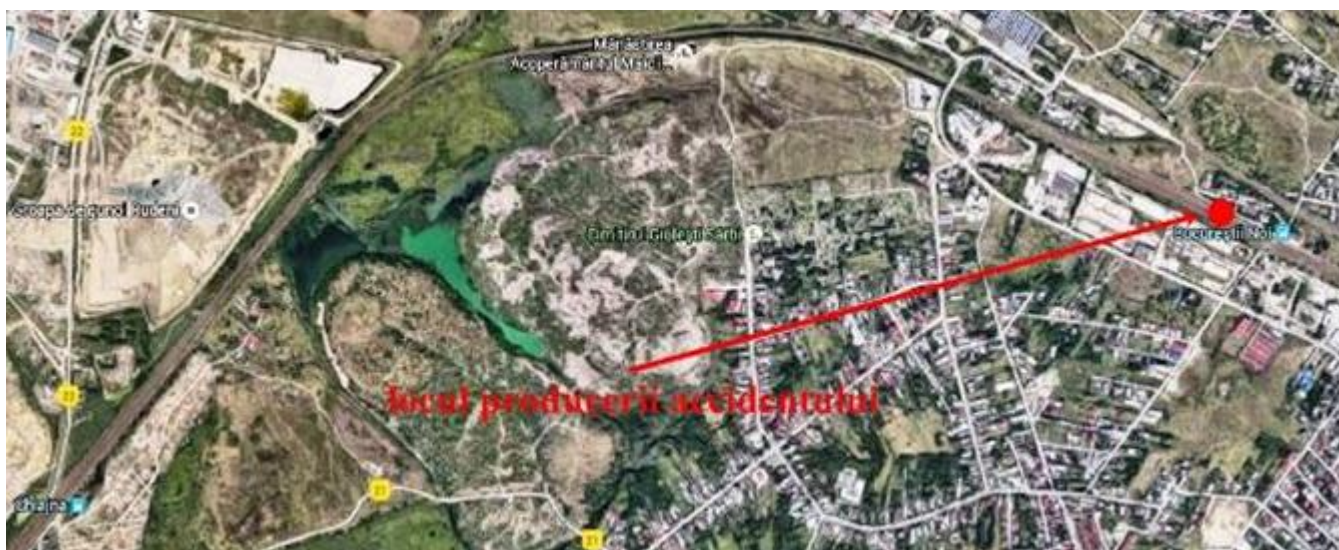
The derailment occurred on line 2C, at km 0+483.5, on a left-hand diverging curve (in the running direction of the train), by the climbing of the rail situated on the right-hand side, in the running direction, by the guiding wheel situated on the right-hand side of the first axle of the locomotive. The wheel which climbed the rail then ran with the flange of the wheel for about 500 mm on the rail head, after which it fell outside the track. Simultaneously with the falling of this wheel outside the track, the corresponding wheel of the same axle also fell between the rails and the locomotive ran derailed for about 13.7 m.

Figure 1. The scene of the railway accident

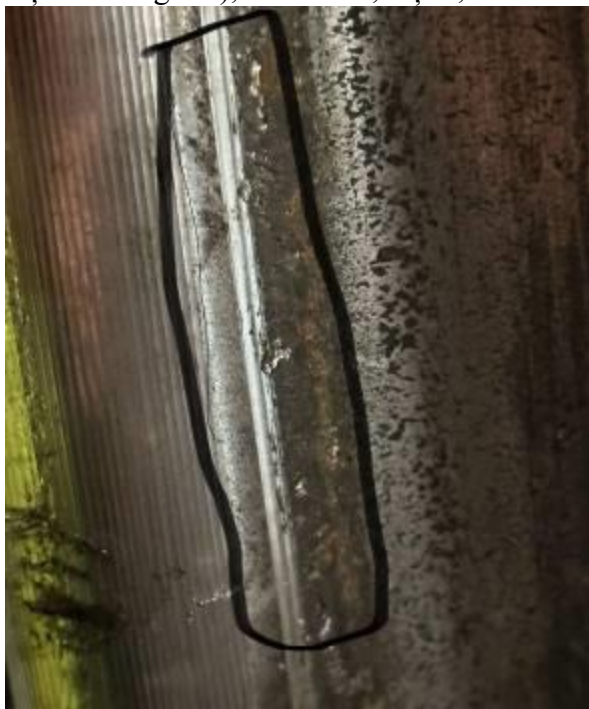
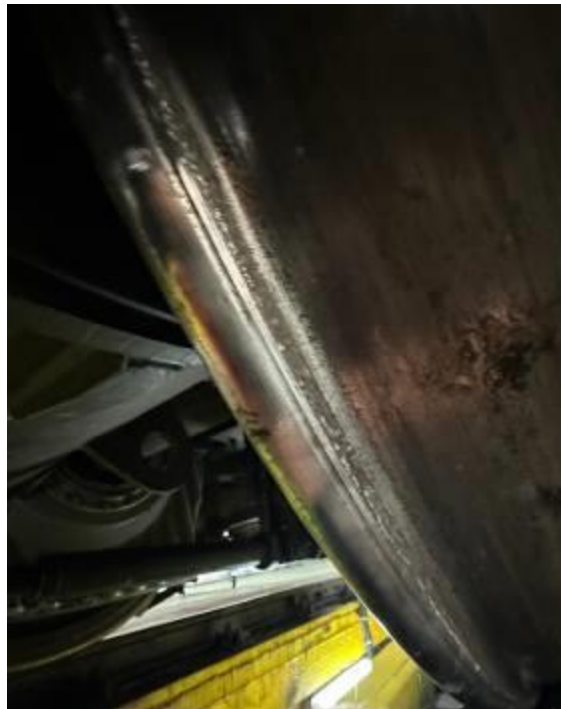
- osiile montate erau echipate cu roți monobloc;
- la osia nr.1, roata din partea dreaptă prezenta pe flancul activ al buzei roții, pe întreaga circumferință un riz (șanț) cu o lățime de aproximativ 4 mm și adâncime de 1,5 mm situat la o distanță de 8 mm de vârful buzei. Suprafața părții superioare a buzei roții prezenta ușoare urme de lovituri (știrbituri), precum și urme specifice operațiilor de așchiere prin strunjire (rizuri produse de cuțitul strungului), Foto. nr.1, 2 și 3;

Foto nr.1 și 2 – Profilul roții nr.1 dreapta a locomotivei LEMA 014

In October 2025, Deutsche Bahn Cargo Romania SRL carried out the assessment of the hazard represented by "roughness on the flange face greater than 12.5 μm after the wheel reprofiling operations by turning" and updated the Risk Register, while also requiring the service providers, including Express Service LTD, to ensure that, after completion of the turning operations, the roughness of the machined surfaces is less than 12.5 μm.

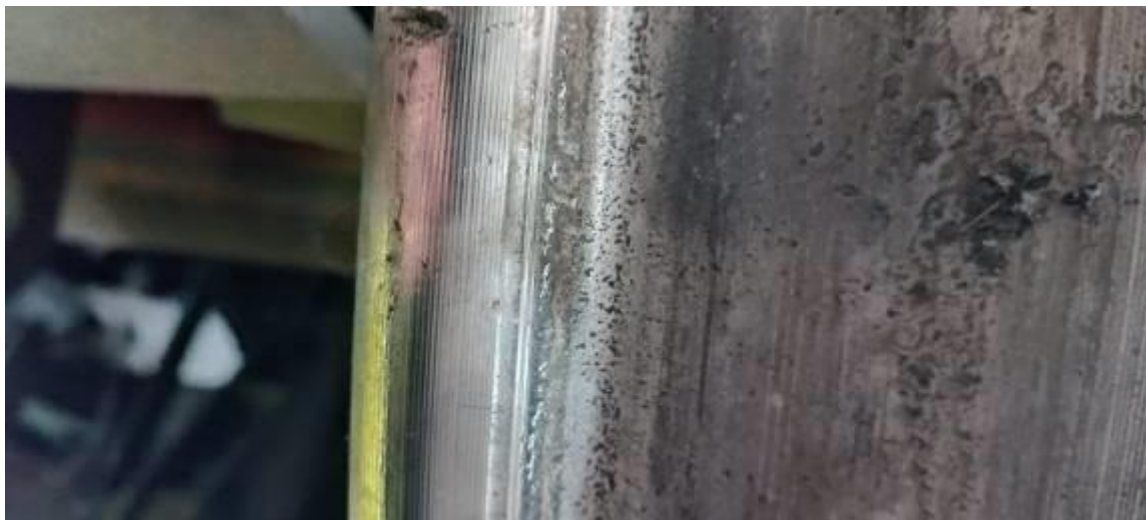
Foto nr.3 – Profilul roții nr.1 dreapta a locomotivei LEMA 014

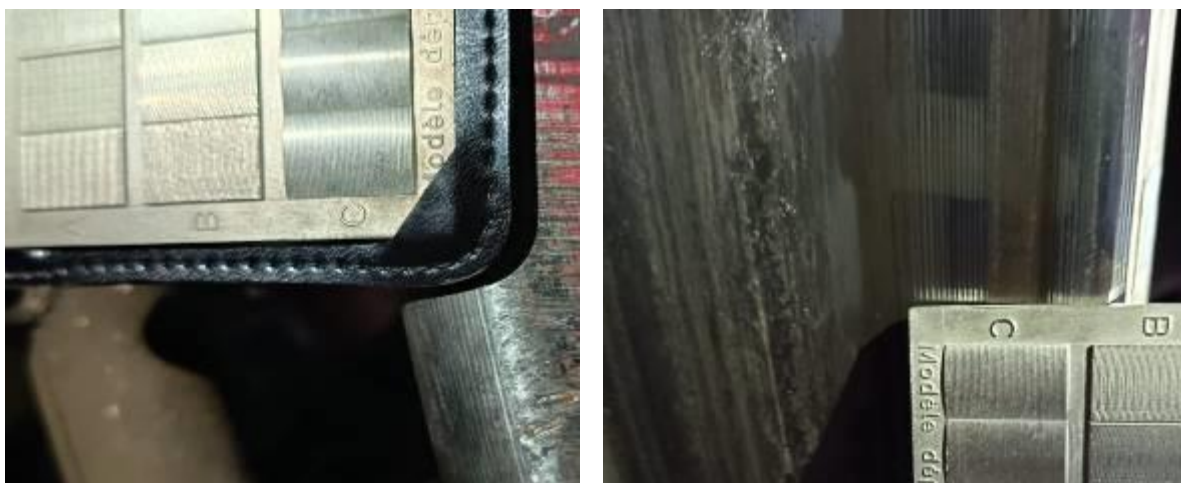
- a fost măsurată rugozitatea suprafețelor roților cu RUGOTEST Nr*1 - NF/E05-051-ISO/DIS/2632 și s-a constatat prin comparație (vizuală) că rugozitatea pe zonele care nu au fost afectate de rularea roților (contact roată-șină) la toate cele 6 osii a fost mai mare de 12,5 μm.
- pe restul suprafețelor ale profilului de rulare, rugozitatea a fost mai mică de 12,5 μm, datorită contactului roată-șină, fapt ce a dus la diminuarea rugozității inițiale.

Foto nr.5 și 6 – Rugozitatea profilului de rulare la locomotiva LEMA 014

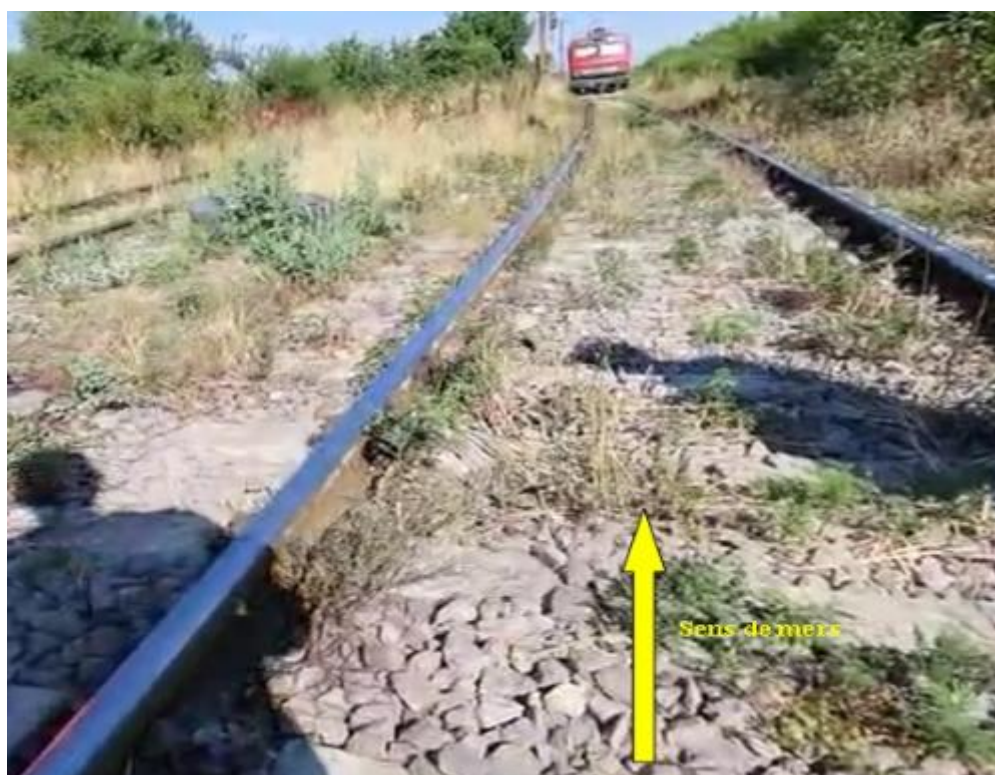
Deraierea din stația CFR Bucureștii Noi s-a produs la intrarea trenului pe linia 2C cu parcurs peste schimbătorul de cale nr.10C atacat de la vârf, prin escaladarea firului exterior al curbei după schimbătorul de cale nr.10C, a flancului activ al șinei, de către roata din partea dreaptă a primei osii în sensul de mers a locomotivei LEMA 014 – roata atacantă. Punctul de escaladare a fost notat cu „0” – foto nr.7 și foto nr.8.

Foto nr.7 – Curba pe care s-a produs deraierea

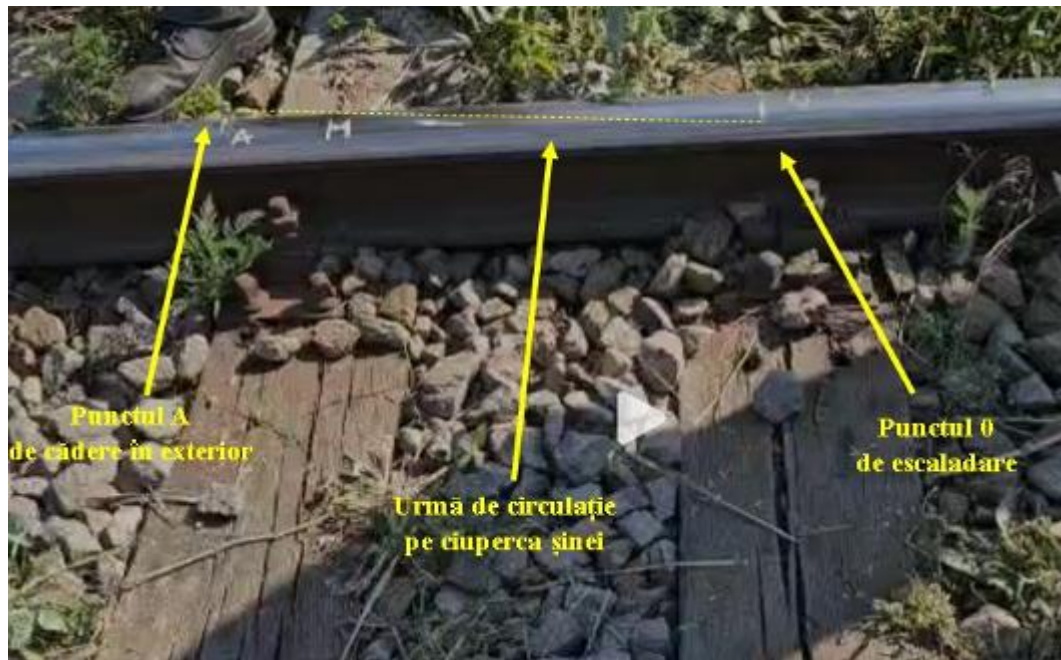
Foto nr.8 – Punctul de escaladare și punctul de cădere a roții

Roata atacantă din partea dreaptă în sensul de mers a trenului a circulat cu buza bandajului pe suprafața de rulare a șinei firului exterior o distanță de 500 mm de la punctul notat cu „0”, după care a părăsit flancul inactiv al șinei și a căzut în exteriorul căii în punctul notat cu „A”. Concomitent, în același plan transversal, roata corespondentă (din partea stângă, în sensul de mers) a părăsit flancul activ al șinei și a căzut de pe șină între firele căii.

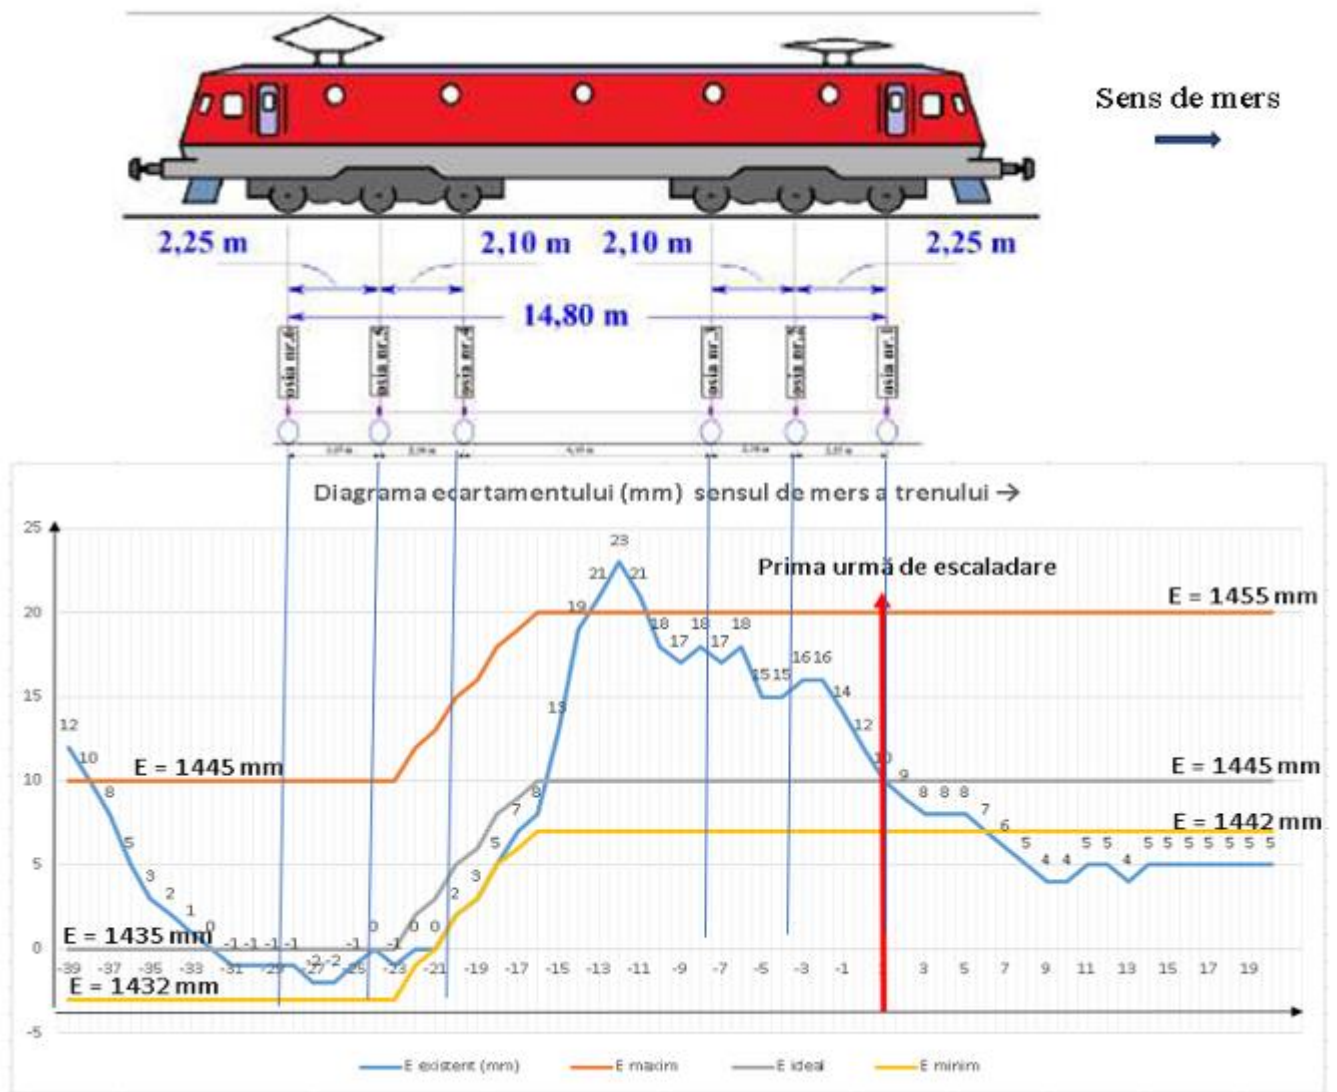
Diagrama nr.1 – Diagrama ecartamentului

- În diagrama nr.1 între punctele „-40” și „-24” zona aliniamentului după schimbătorul nr.10C: **E ideal** = 1435 mm - reprezintă ecartamentul nominal, **E maxim admis** = 1445 mm - reprezintă valoarea ecartamentului nominal 1435mm + 10 mm toleranța maxim admisă corespunzătoare vitezei de circulație, **E minim admis** = 1432 mm - reprezintă valoarea ecartamentului nominal 1435mm - 3 mm toleranța minimă admisă corespunzătoare vitezei de circulație;

- În diagrama nr.1 între punctele „-23” și „-17” zona racordării aliniamentului cu curba;
- În diagrama nr.1 între punctele „-16” și „+20” zona curbei după schimbător: **E ideal** = 1445 mm - reprezintă ecartamentul nominal 1435mm + supralărgirea s de 10 mm, **E maxim admis** = 1455 mm - reprezintă valoarea ecartamentului nominal 1435mm + 10 mm supralărgirea s + 10 mm toleranța maxim admisă corespunzătoare vitezei de circulație, **E minim admis** = 1442 mm - reprezintă valoarea ecartamentului nominal 1435mm + 10 mm supralărgirea s - 3 mm toleranța minimă admisă corespunzătoare vitezei de circulație.

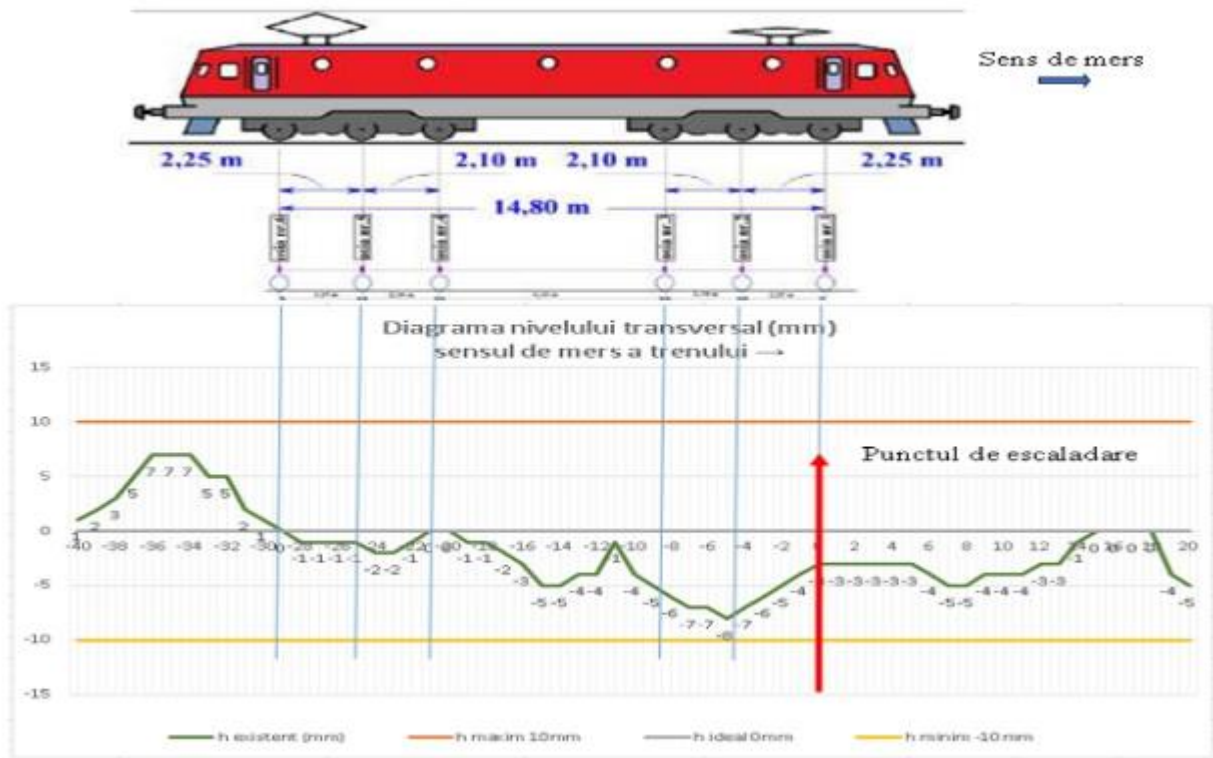
Diagrama nr.2 – Diagrama nivelului transversal

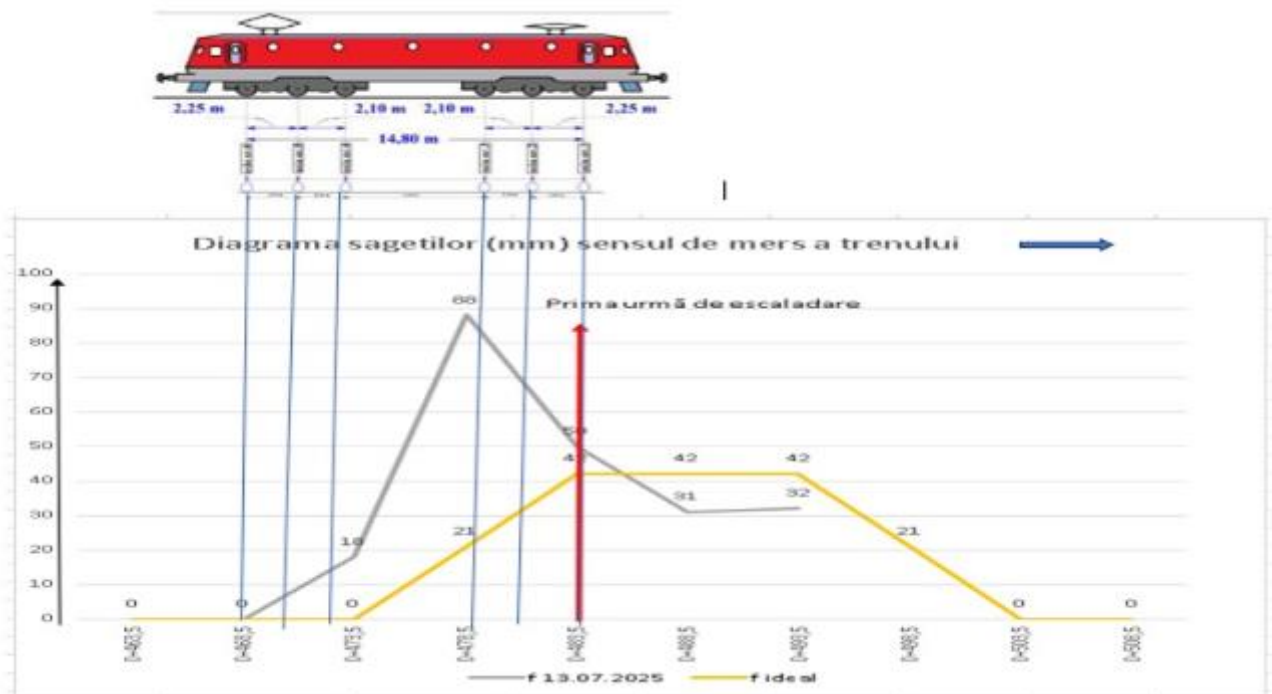
Săgețile au fost măsurate pe porțiunea de linie după schimbătorul 10C pe 30 m (zona pe care s-au măsurat ecartamentul și nivelul) la mijlocul corzii de 10 m.

Diagrama nr.3 – Diagrama săgeților

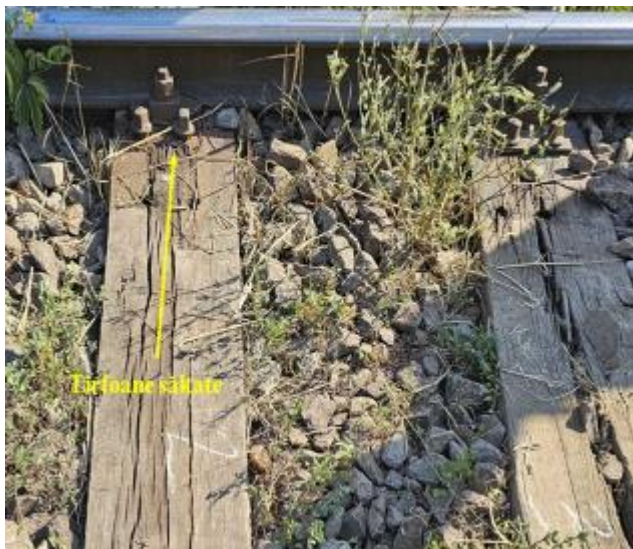
Foto.nr.9 – Traversele T-2, T-3

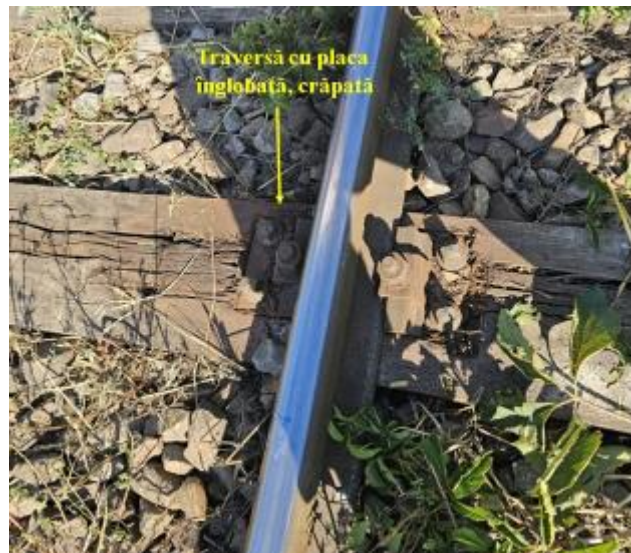
Foto.nr.10 – Traversa T-2 cu placa înglobată

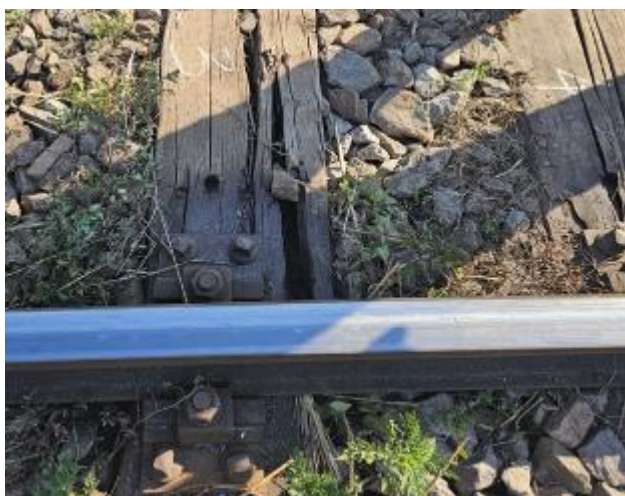
Foto.nr.11 – Traversele T-3, T-4

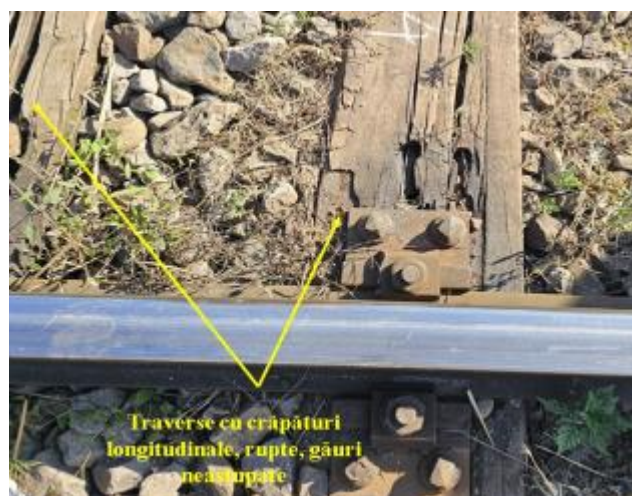
Foto.nr.12 – Traversele T-3, T-4

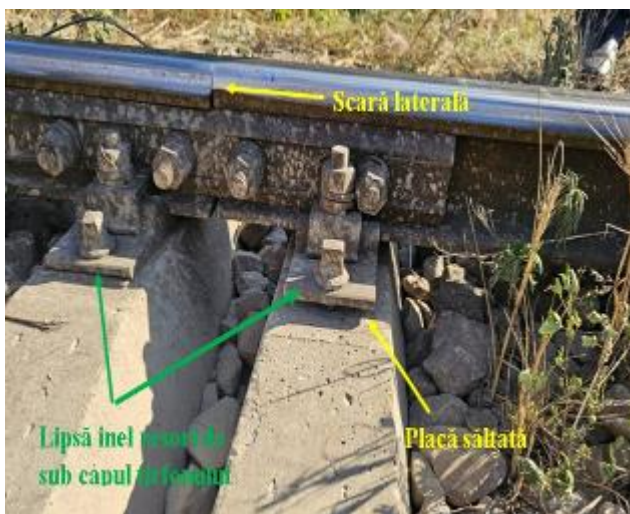
Astfel, pe zona producerii accidentului pe firul exterior al curbei, firul drept în sensul de mers al trenului, pe suprafața activă a șinei de la joanta din partea dreaptă s-a constatat un prag lateral de 2 mm - *foto nr.13*.

Foto.nr.13 – Placă ridicată la traversa de beton T13

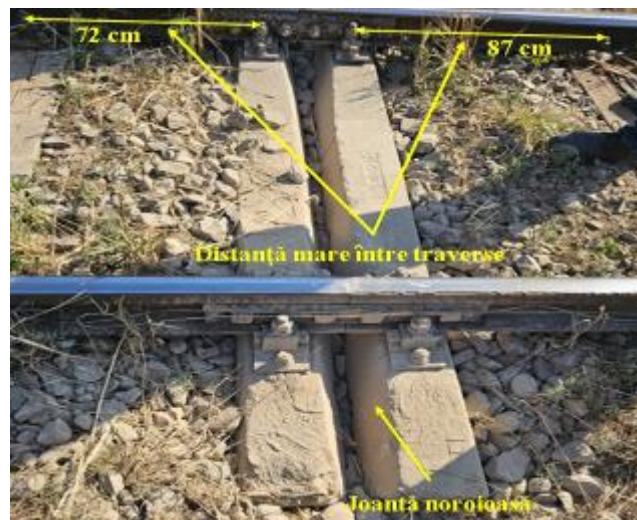
Foto.nr.14 – Joantă noroioasă

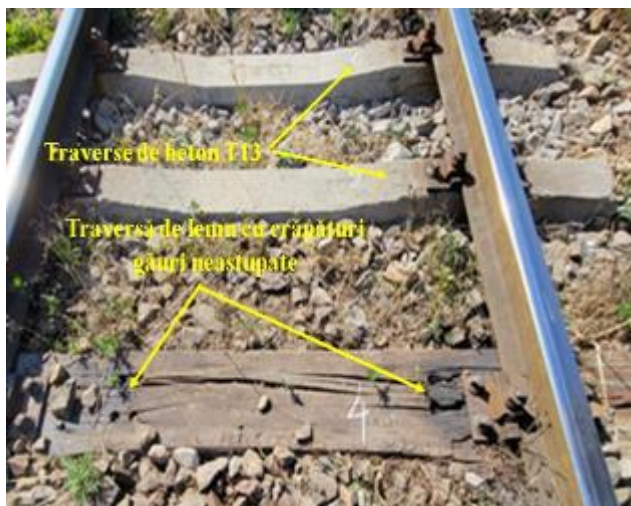
Foto.nr.15 – Traverse de beton T13

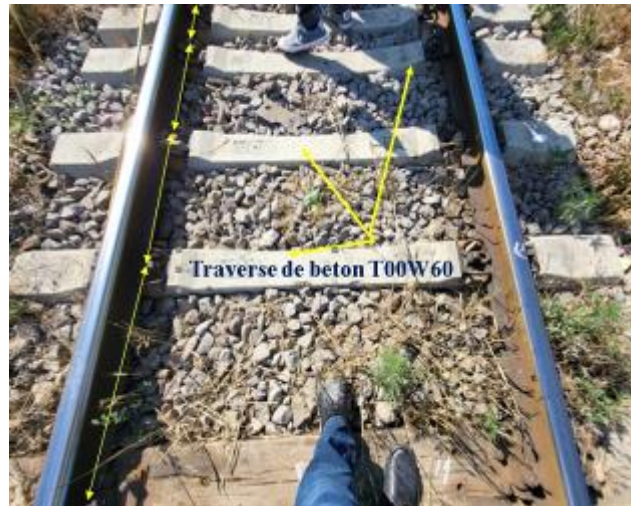
Foto.nr.16 – Traverse de beton T00W60

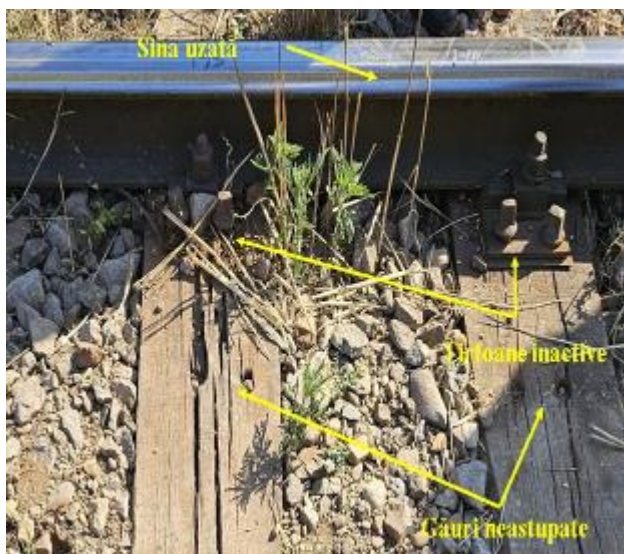
De asemenea, pe zona producerii accidentului pe firul exterior al curbei, firul drept sens de mers al trenului, pe traversele de lemn, pe talpa șinelor și pe prisma de piatră spartă s-a constatat pilitură metalică de dată recentă, uzură laterală vizibilă a șinei și aspect rugos - *foto nr.17 și nr.18*.

Foto.nr.17 – Șină uzată

On 15th July 2025, the worn rail on the outer rail of the curve following turnout no.10C, between km 0+470 and km 0+500, was reversed.

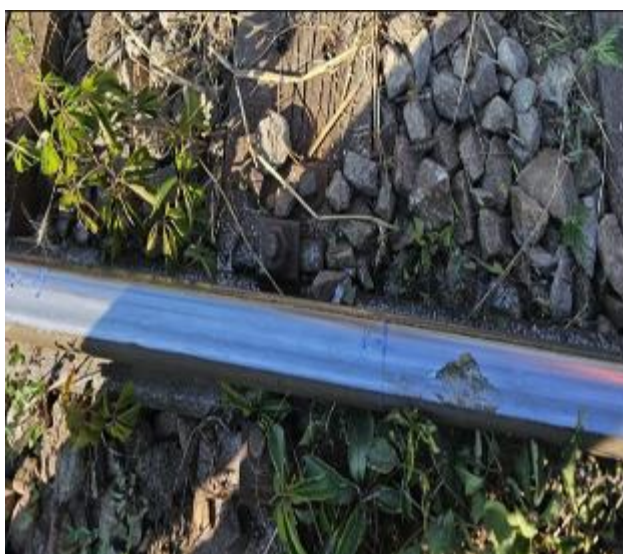
Foto.nr.18 – Pilitură pe talpa șinei și traversă
