RAPORT DE INVESTIGARE

privind accidentul feroviar produs în data de 24.07.2025, ora 04:10, pe raza de activitate a Sucursalei Regionale CF Timișoara, secția de circulație Ronaț Triaj Gr.D – Sânnicolau Mare, între haltele de mișcare Biled și Dudeștii Noi, la km 18+376, în circulația trenului de marfă nr.77050 (aparținând operatorului de transport feroviar Tim Rail Cargo SRL)

*Raport de investigare final
27 mai 2026*

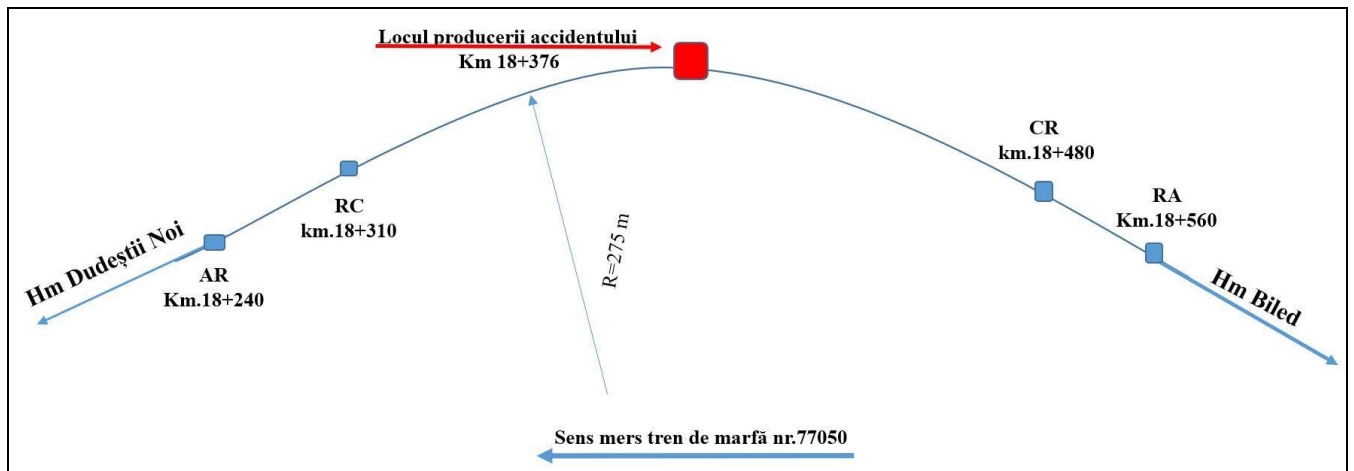
Figura nr.2 - Reprezentarea schematică a curbei pe care s-a produs accidentul feroviar

Accidentul feroviar s-a produs pe o porțiune de linie aflată pe zona circulară a curbei de la km 18+240 la km 18+560, curbă cu deviație stânga în sensul de mers al trenului de marfă și în sensul invers al kilometrajului (figura nr.2). Pe această zonă de curbă (între km 18+340 la km 18+395) s-au executat lucrări de întreținere și reparații a liniei CF în data de 23.07.2025, lucrări executate de către EUROPAN PROD SA.

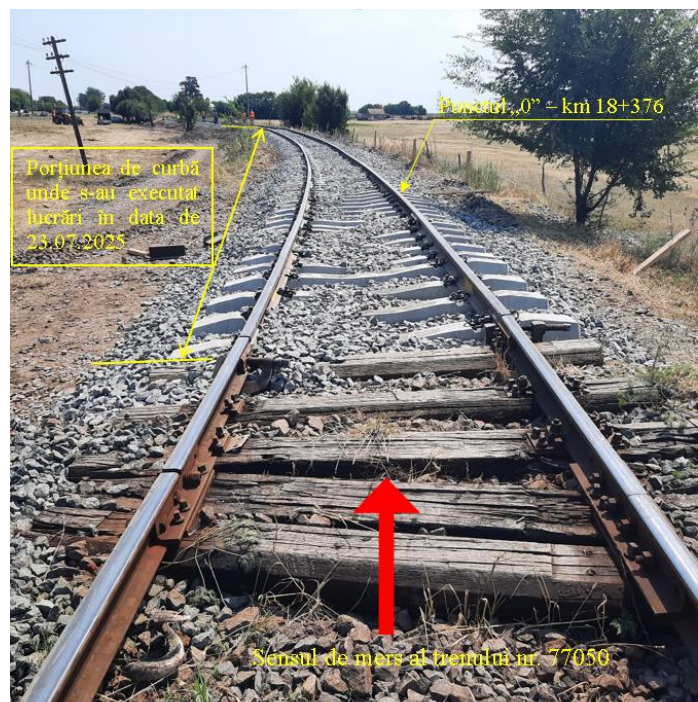
Foto nr.1 – Zona în care s-a produs accidentul feroviar

Prima urmă de deraiere, în sensul de mers al trenului, a fost produsă prin escaladarea flancului activ al șinei din partea dreaptă (firul exterior al curbei în sensul de mers al trenului) de către roata nr.7 a primei osii a vagonului de marfă nr.33870660030-5 (foto nr.1). Aceasta a rulat pe suprafața superioară a ciupercii șinei o distanță de 200 mm după care a căzut în exteriorul căii. Concomitent cu căderea acestei roți în exteriorul căii s-a produs și căderea între firele căii a roții corespondente a aceleiași osii.

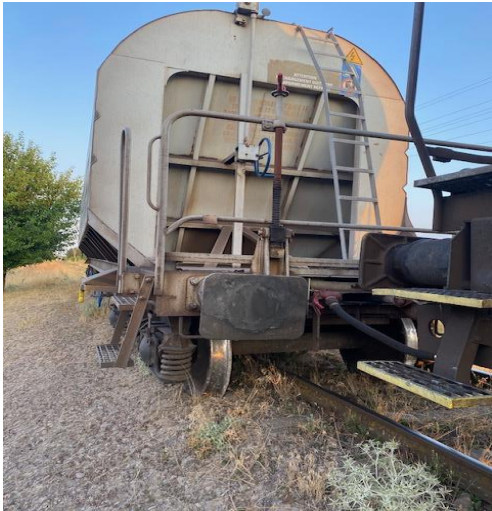
După oprirea trenului, ca urmare a verificărilor efectuate, s-a constatat că vagonul nr. 33870660030-5, ultimul vagon din componerea trenului, era deraiat de osiile nr.1 și nr.2 (roțile 5, 6, 7 și 8) aferente primului boghiu în sensul de mers al trenului de marfă (foto nr.2 și foto nr.3).

Foto nr.2 – Roțile 5 – 7 deraiate

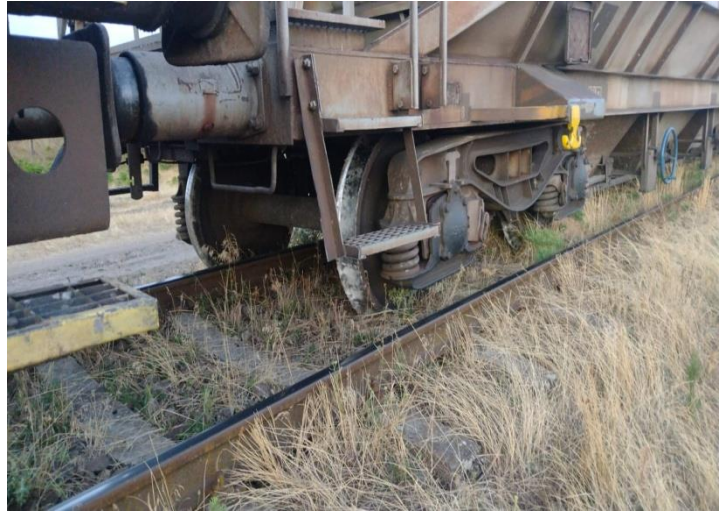
Foto nr.3 – Roțile 6 - 8 deraiate

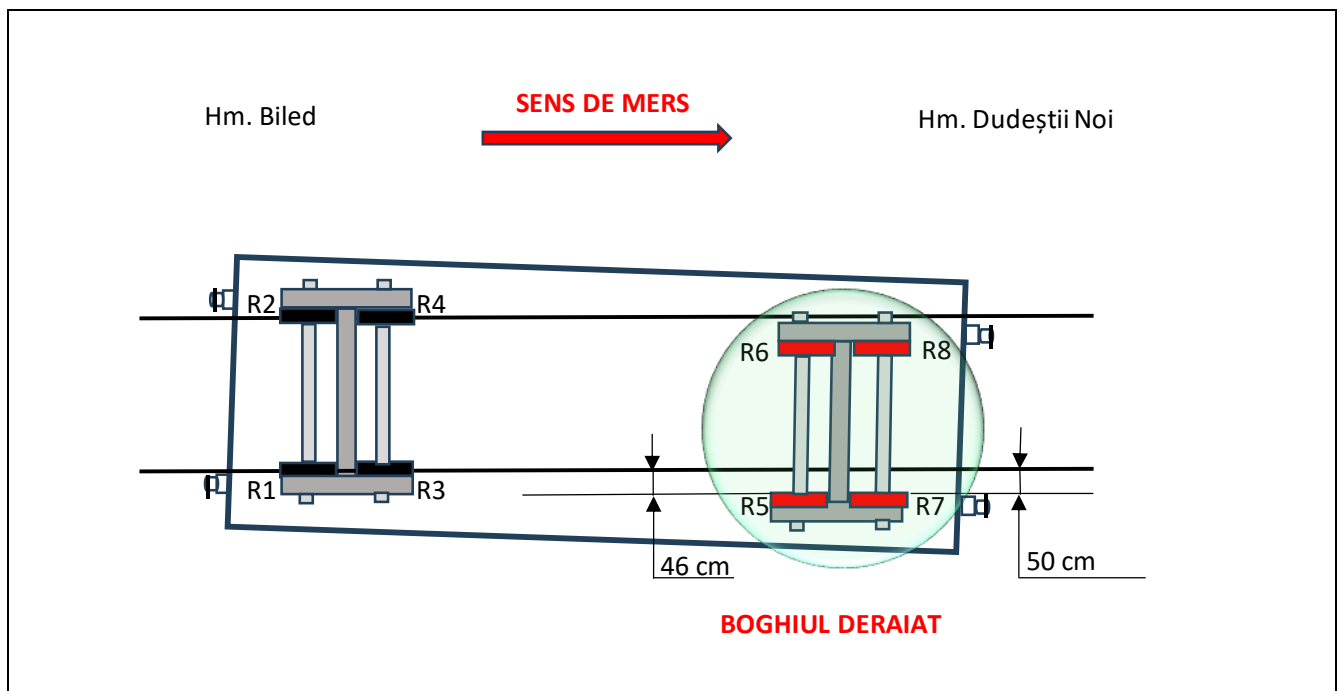
Figura nr.3 - Poziția vagonului deraiat nr.33870660030-5, după oprirea trenului

Roțile deraiate erau poziționate astfel: roata nr.7 la o distanță de 50 cm de firul exterior (din partea dreaptă în sensul de mers al trenului) și roata nr.5 la o distanță de 46 cm de firul exterior (fig. nr.3).

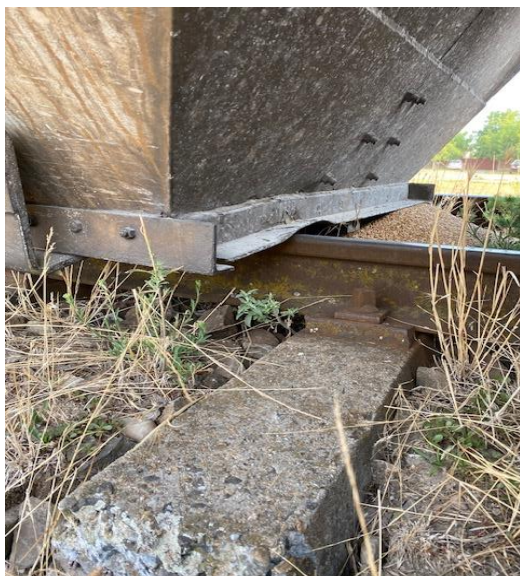
Foto nr.4 – Rama inferioară capac obturator Foto nr.5 - Vagonul de marfă nr.33870660030-5

- rama inferioară și capacul obturator de la gura de descărcare, prima în sensul de mers în momentul deraierii, ușor deformate, ca o consecință a contactului și frecării pe șină după producerea deraierii;

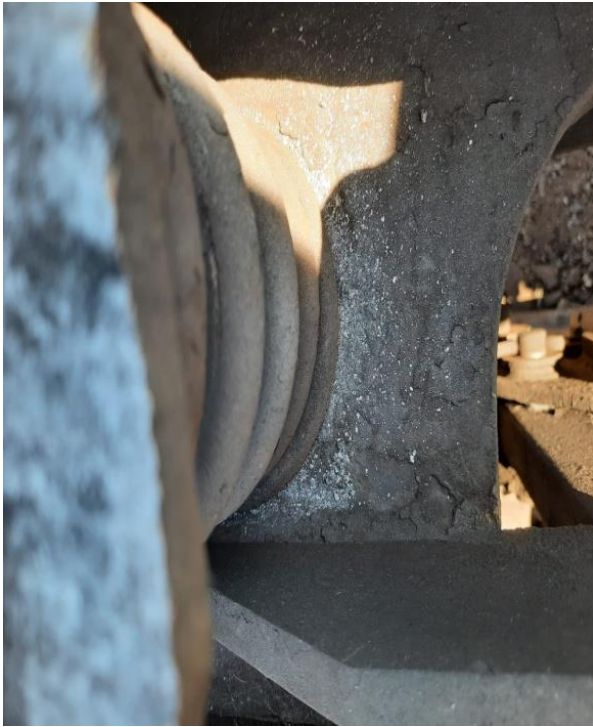
- **boghiul corespunzător roților 1-4** (al 2-lea boghiu în sensul de mers):
 - glisiera elastică partea stângă în sensul de mers (roțile 2-4): glisiera superioară - cu urme de lucru normale, glisiera inferioară - ruptă pe lățime la aprox. 70 mm distanță de capătul dinspre roata nr.4 cu urme noi de frecare accentuată în zona de rupere și pilitură proaspătă căzută pe cadrul boghiului urmare a contactului dintre cele două glisiere (*foto nr.6 și foto nr.7*). Ruperea glisierii inferioare a fost o consecință a mersului în stare deraiată a vagonului pe o distanță de 320 metri pe traversele din beton care a condus la producerea unor șocuri puternice transmise întregului vagon, șocuri accentuate și de lipsa plăcii de uzură de la crapodina celui de-al doilea boghiu, respectiv a plăcii de uzură deteriorată în întregime de la crapodina primului boghiu în sensul de mers.

Foto nr.6 – Urme de pilitură pe cadrul boghiului

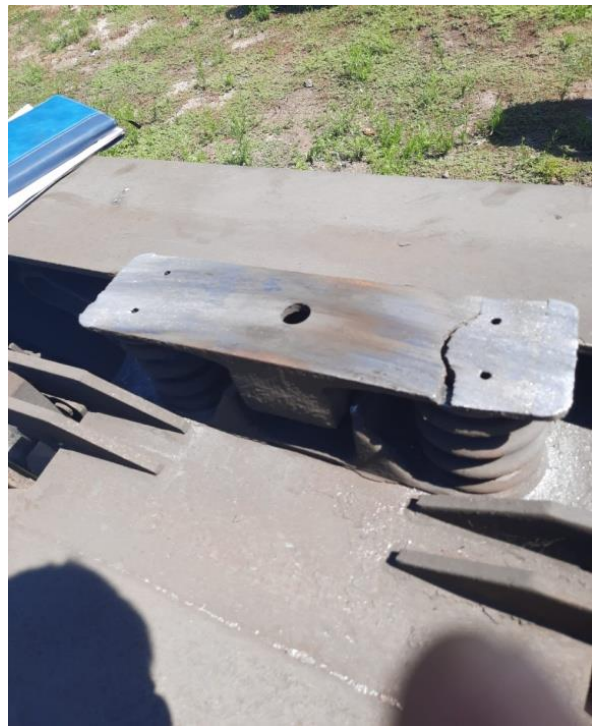
Foto nr.7– Glisiera inferioară ruptă

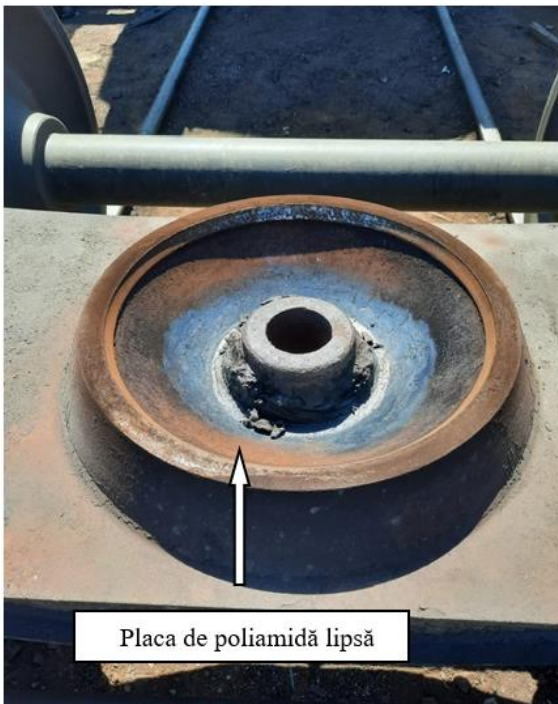
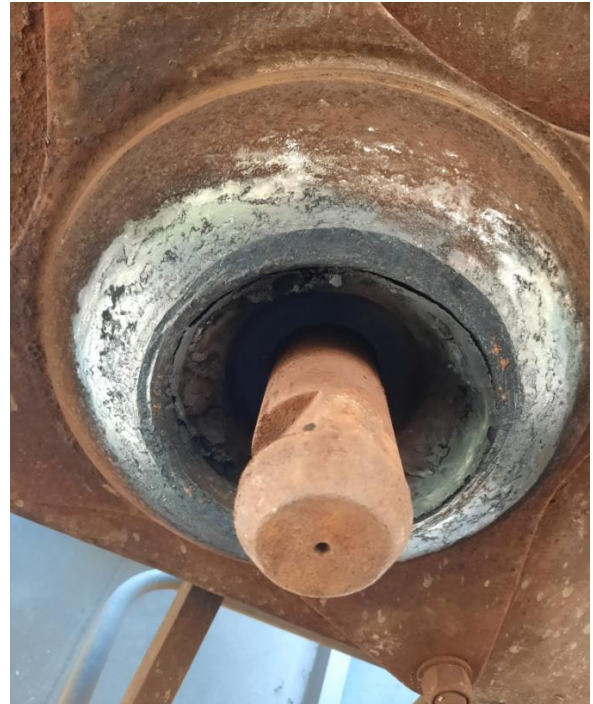
- crapodină cu guler – **placa de uzură lipsă** cu urme de luciu metalic pe crapodina superioară și pe crapodina inferioară, aproximativ 50% din suprafață, fără a prezenta urme de înțepenire și muchii ascuțite (foto nr.8 și foto nr.9).

Foto nr.8 - Crapodina inferioară aferentă R 1-4

Foto nr.9 - Crapodina superioară aferentă R 1-4

- lipsa, respectiv uzura cvasitotală a plăcilor de uzură, de la crapodinele vagonului se încadrează ca defect neadmis conform prevederilor pct. 2.4.4., lit.h) din Norma tehnică feroviară „Vehicule de cale ferată. Prescripții tehnice pentru repararea cadrelor de boghiuri ce echipează vagoanele de marfă și călători nr. 81-005:2006”.

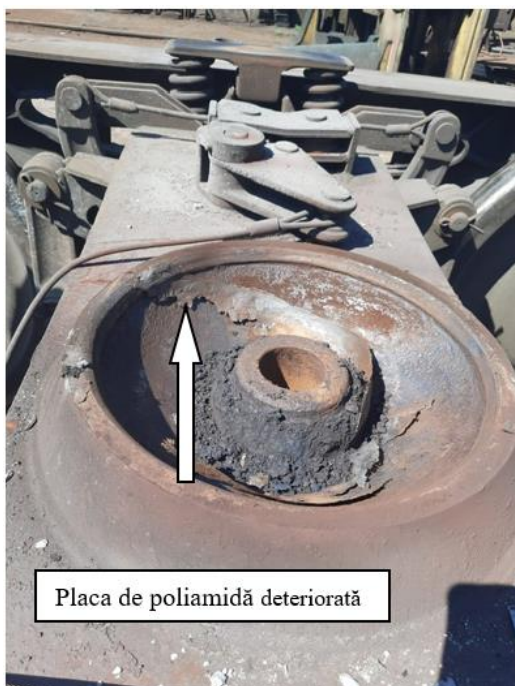
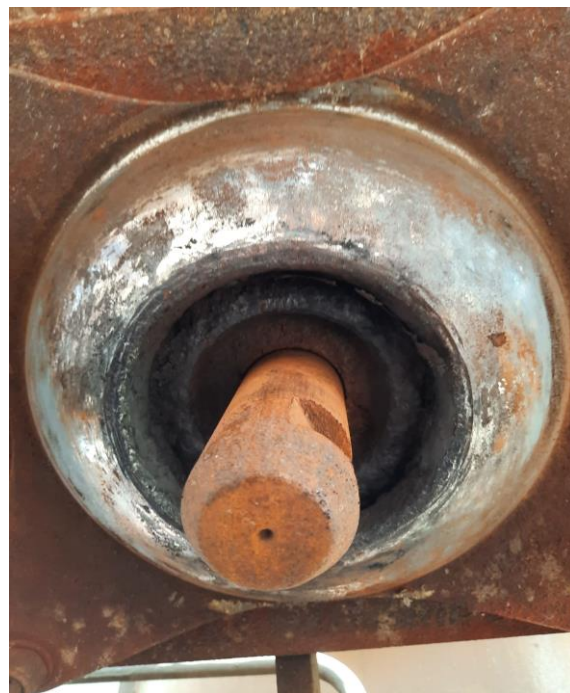
- crapodină cu guler – **placa de uzură deteriorată**, cu urme de luciu metalic pe crapodina superioară, aproximativ 40% din suprafață, fără a exista urme de blocare, muchii ascuțite sau bavuri (s-a constatat existența a doua bucăți din placa de uzură cu dimensiunea de aproximativ 40cm/4cm, respectiv 20cm/4cm) (foto nr.10 și foto nr.11);
- urme de lovituri la buzele roților, ca urmare a mersului în stare deraiată.

Foto nr.10 - Crapodina inferioară aferentă R 5-8 Foto nr.11 - Crapodina superioară aferentă R 5-8

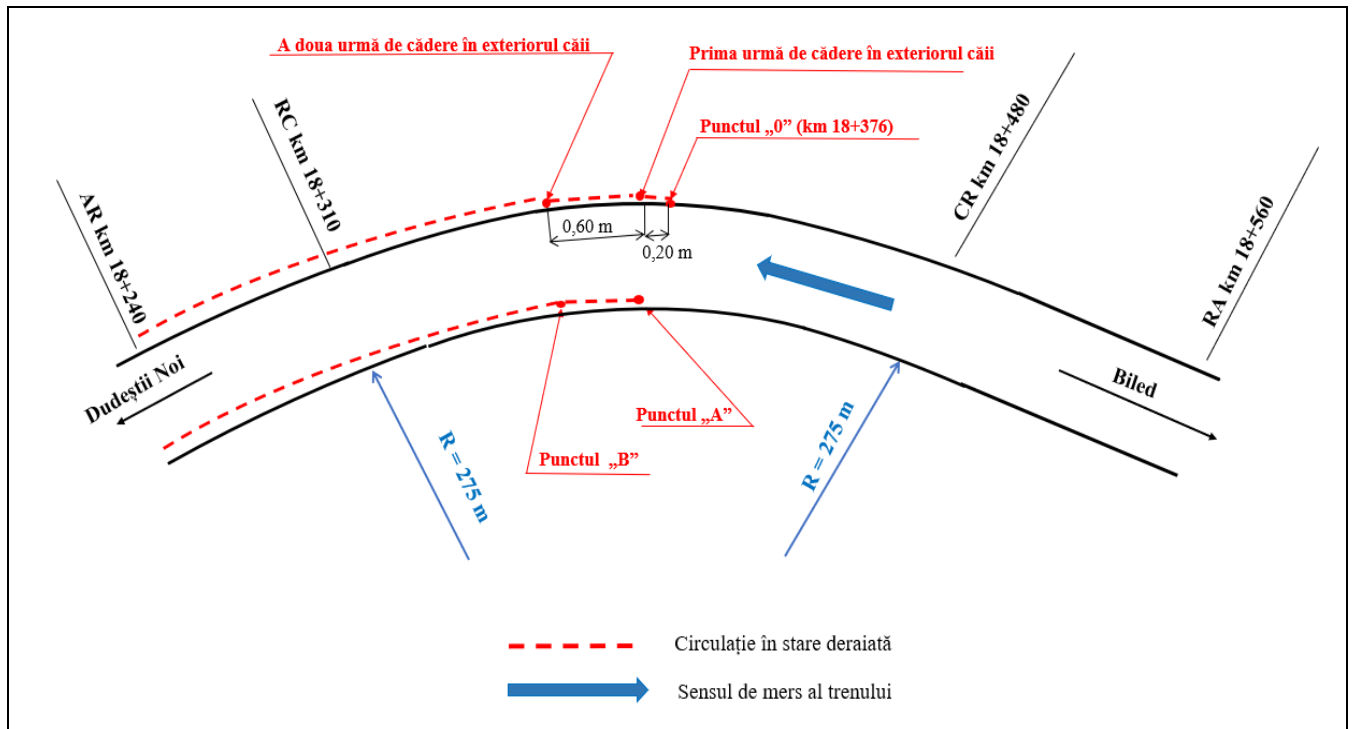
Figura nr.4 - Reprezentarea schematică a zonei pe care s-a produs accidentul feroviar

Curba pe care s-a produs deraierea este compusă dintr-un arc de cerc cu rază constantă $R = 275$ m, supraînălțare $h_{ef} = 40$ mm, $h_{existent} = 80$ mm, supralărgire $s = 15$ mm, săgeata $f = 182$ mm, care se racordează cu aliniamentele adiacente prin intermediul a două curbe de racordare ale căror lungimi sunt: $L_1=70$ m și $L_2=80$ m. Această curbă cu racordări are punctele caracteristice amplasate la următoarele poziții kilometrice: AR=18+240, RC=18+310, CR=18+480 și RA=18+560. Deraierea s-a produs la km 18+376, pe curba circulară – figura nr.4.

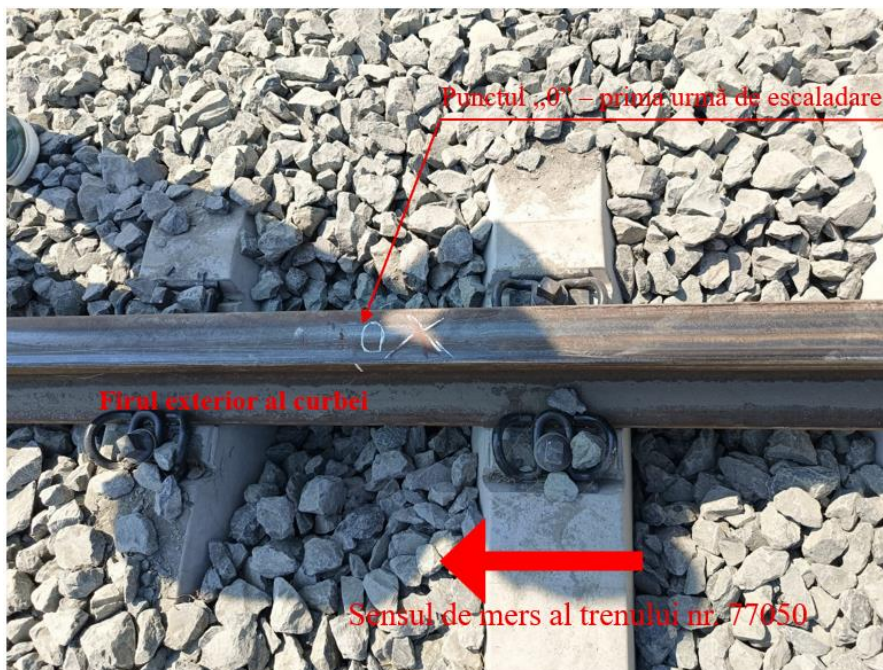
Prima urmă de escaladare a flancului activ al șinei din partea dreaptă (firul exterior al curbei) de către roata nr.7 a primei osii aferente primului boghiu al vagonului de marfă nr.33870660030-5 (al 8-lea în compunerea trenului de marfă nr.77050), în sensul de mers, a fost identificată la km 18+376. Acest punct a fost marcat pe teren ca punctul „0” (foto nr.12).

Foto. nr.12 – Punctul „0”: prima urmă de escaladare pe firul exterior al curbei

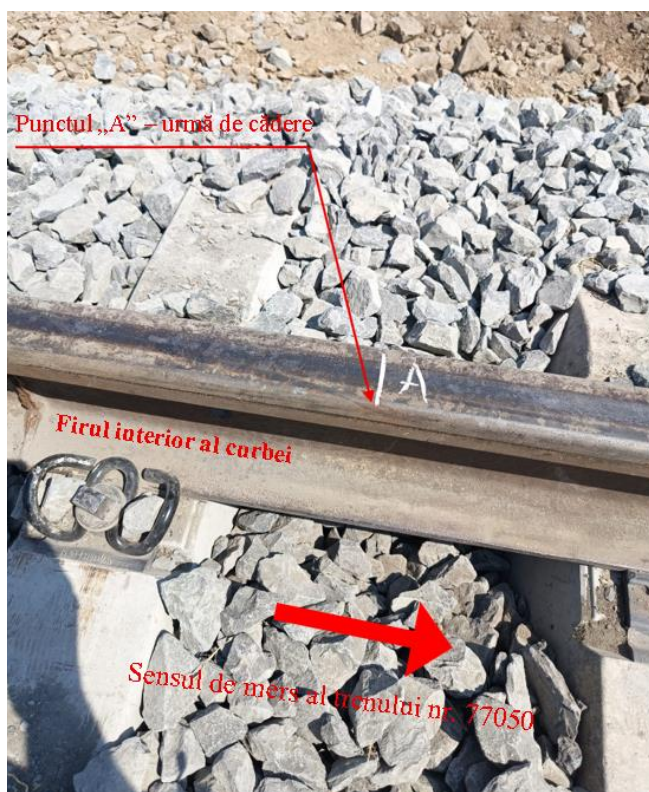
La o distanță de 0,20 m de punctul „0”, roata nr.7 a căzut de pe suprafața de rulare în exteriorul curbei. Concomitent, în același plan transversal cu prima urmă de cădere, roata nr.8 corespondentă primei osii, a părăsit flancul activ al șinei din partea stângă și a căzut în interiorul căii, punct marcat pe teren ca punctul „A”.

Foto. nr.13 – Punctul „A”: urmă de cădere pe firul interior al curbei

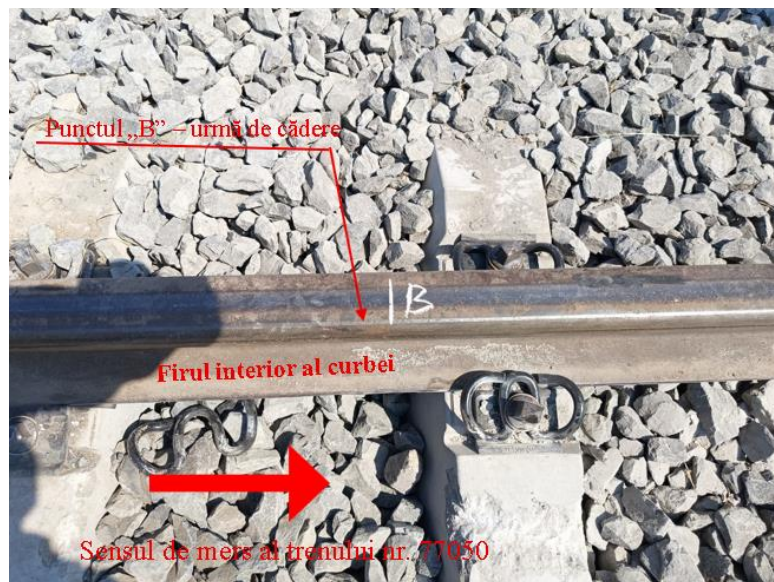
La o distanță de 0,6 m de punctul „0” s-a constatat o urmă de escaladare al flancului activ al șinei din partea dreaptă de către roata nr.5 a celei de-a doua osii aferente primului boghiu al vagonului de marfă nr.33870660030-5. Roata nr.5 rulează pe ciuperca șinei pe o lungime de 0,25 m după care cade de pe suprafața de rulare în exteriorul curbei. Concomitent, în același plan transversal cu cea de-a doua urmă de cădere, roata nr.6 corespondentă celei de-a doua osii, a părăsit flancul activ al șinei din partea stângă și a căzut în interiorul căii, punct marcat pe teren ca punctul „B”.

Foto. nr.14 – Punctul „B”: a doua urmă de cădere pe firul interior al curbei

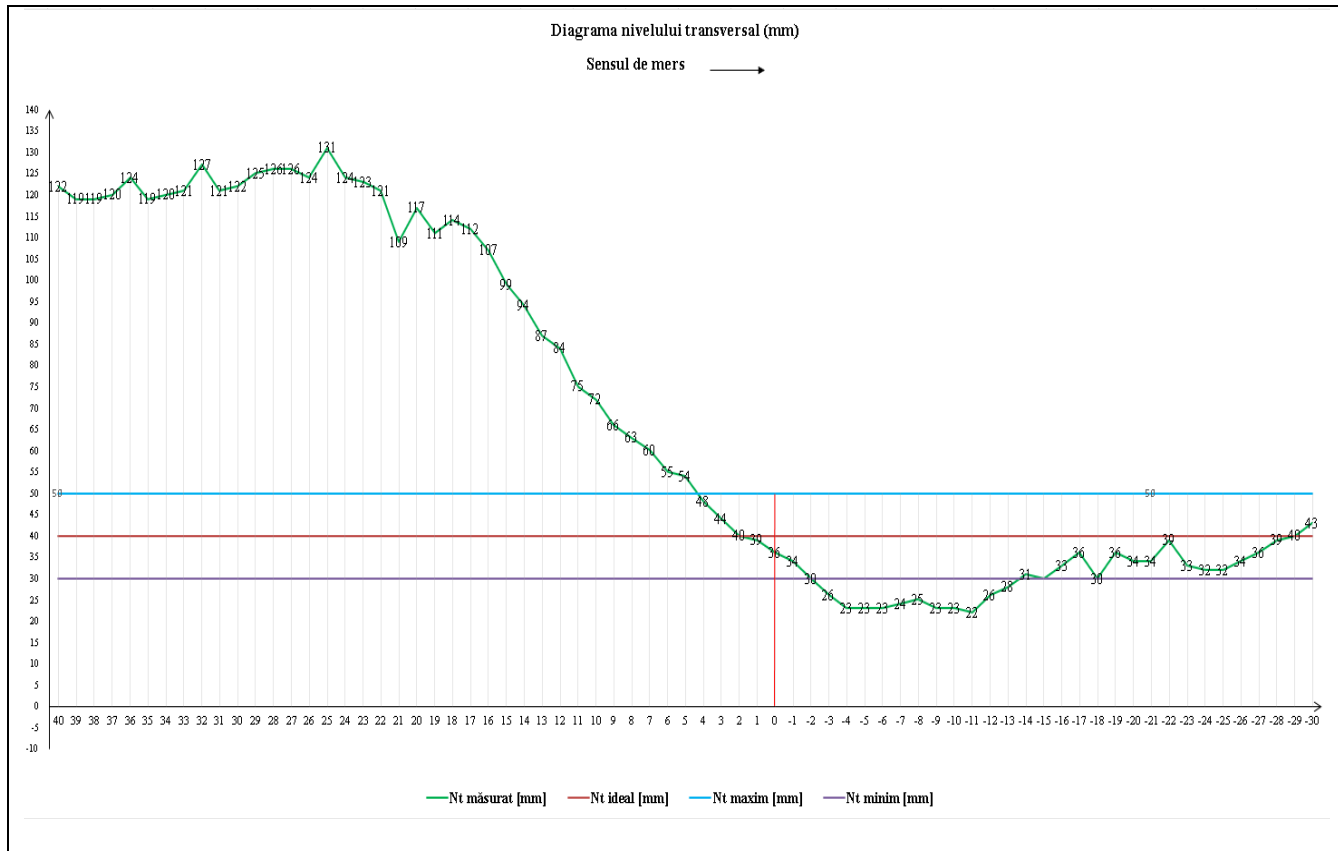
Figura nr.6 - Diagrama nivelului transversal

Până la punctul de producere al deraierii, în sensul de mers al trenului, de la punctul „18” spre punctul „0”, în cuprinsul a 14 zone măsurate la o distanță de 2,5 m între două puncte consecutive, au fost depășite valoarea maximă admisă a torsionării de 15,00 mm pentru circulația trenurilor cu viteza $V \leq 10$ km/h, înclinările rampelor defectelor erau mai mari decât valoarea maximă admisă pentru circulația trenurilor (1:166), astfel:

- între punctele „18”÷„13” valoarea torsionării a fost de 27 mm, având înclinarea rampei defectului de 1:93;
- între punctele „17”÷„12” valoarea torsionării a fost de 28 mm, având înclinarea rampei defectului de 1:89;

- între punctele „16”÷„11” valoarea torsionării a fost de 32 mm, având înclinarea rampei defectului de 1:78;
- între punctele „15”÷„10” valoarea torsionării a fost de 27 mm, având înclinarea rampei defectului de 1:93;

- între punctele „14”÷„9” valoarea torsionării a fost de 28 mm, având înclinarea rampei defectului de 1:89;
- între punctele „13”÷„8” valoarea torsionării a fost de 24 mm, având înclinarea rampei defectului de 1:104;

- între punctele „12”÷„7” valoarea torsionării a fost de 24 mm, având înclinarea rampei defectului de 1:104;
- între punctele „11”÷„6” valoarea torsionării a fost de 20 mm, având înclinarea rampei defectului de 1:125;

- între punctele „10”÷„5” valoarea torsionării a fost de 18 mm, având înclinarea rampei defectului de 1:139;
- între punctele „9”÷„4” valoarea torsionării a fost de 18 mm, având înclinarea rampei defectului de 1:139;

- între punctele „8”÷„3” valoarea torsionării a fost de 19 mm, având înclinarea rampei defectului de 1:132;
- între punctele „7”÷„2” valoarea torsionării a fost de 20 mm, având înclinarea rampei defectului de 1:125;

- între punctele „6”÷„1” valoarea torsionării a fost de 16 mm, având înclinarea rampei defectului de 1:156;
- între punctele „5”÷„0” valoarea torsionării a fost de 18 mm, având înclinarea rampei defectului de 1:139.

- în zona deraierii, a fost depășită valoarea maximă admisă a torsionării de 15,00 mm pentru circulația trenurilor cu viteza $V \leq 10$ km/h, înclinările rampelor defectelor erau mai mari decât valoarea maximă admisă pentru circulația trenurilor (1:166), astfel: între punctele „18”÷„13” valoarea torsionării a fost de 27 mm, având înclinarea rampei defectului de 1:93, între punctele „17”÷„12” valoarea torsionării a fost de 28 mm, având înclinarea rampei defectului de 1:89, între punctele „16”÷„11” valoarea torsionării a fost de 32 mm, având înclinarea rampei defectului de 1:78, între punctele „15”÷„10” valoarea torsionării a fost de 27 mm, având înclinarea rampei defectului de 1:93, între punctele „14”÷„9” valoarea torsionării a fost de 28 mm, având înclinarea rampei defectului de 1:89, între punctele „13”÷„8” valoarea torsionării a fost de 24 mm, având înclinarea rampei defectului de 1:104, între punctele „12”÷„7” valoarea torsionării a fost de 24 mm, având înclinarea rampei defectului de 1:104, între punctele „11”÷„6” valoarea torsionării a fost de 20 mm, având înclinarea rampei defectului de 1:125, între punctele „10”÷„5” valoarea torsionării a fost de 18 mm, având înclinarea rampei defectului de 1:139, între punctele „9”÷„4” valoarea torsionării a fost de 18 mm, având înclinarea rampei defectului de 1:139, între punctele „8”÷„3” valoarea torsionării a fost de 19 mm, având înclinarea rampei defectului de 1:132, între punctele „7”÷„2” valoarea torsionării a fost de 20 mm, având înclinarea rampei defectului de 1:125, între punctele „6”÷„1” valoarea torsionării a fost de 16 mm, având înclinarea rampei defectului de 1:156 și între punctele „5”÷„0” valoarea torsionării a fost de 18 mm, având înclinarea rampei defectului de 1:139, contrar prevederilor art.7, pct. A.4. din *Instrucția de norme și toleranțe pentru construcția și întreținerea căii pentru linii cu ecartament normal nr.314/1989*;

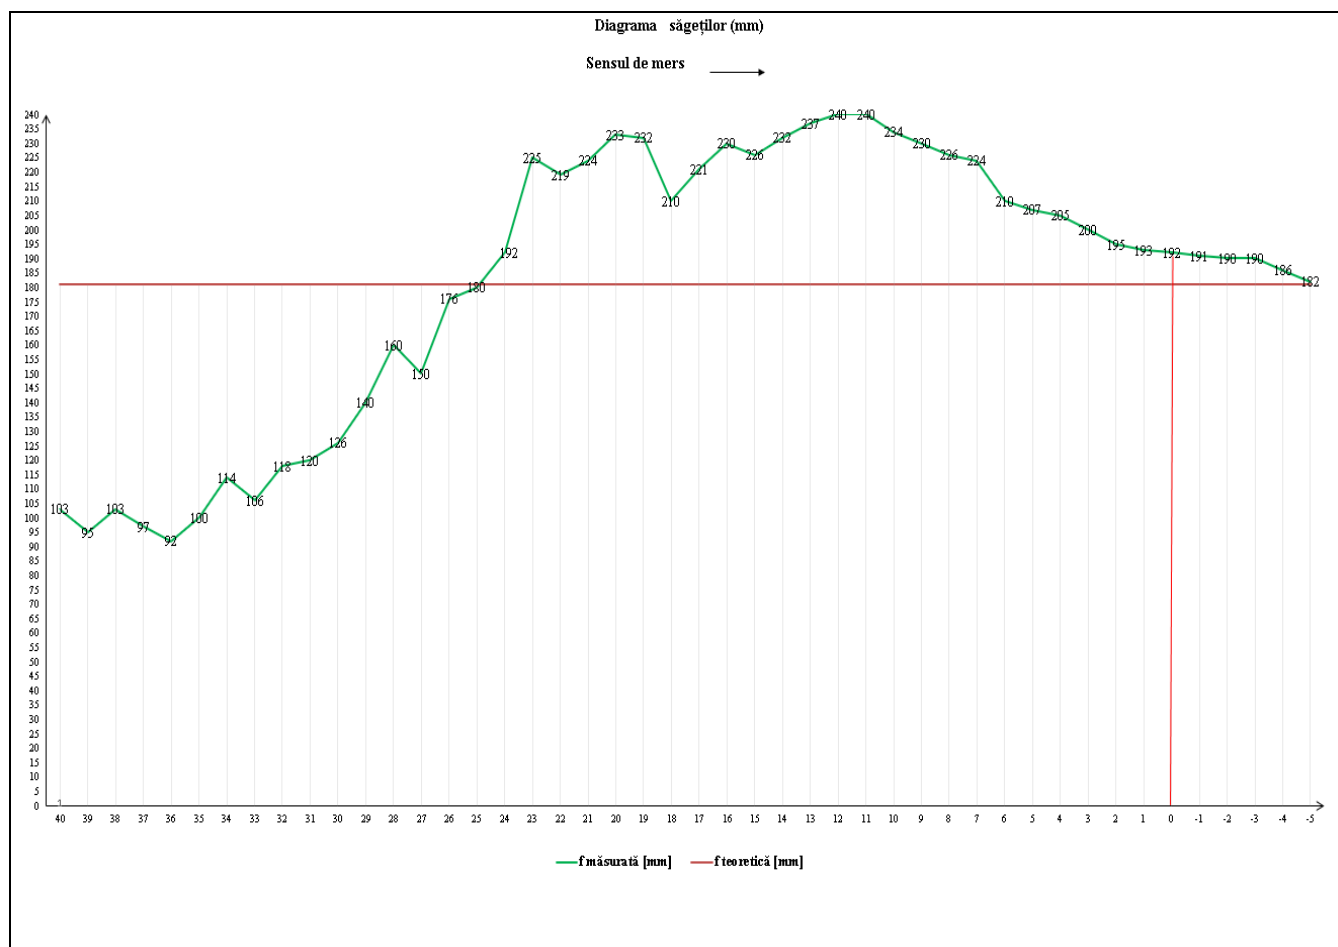
Figura nr.7 - Diagrama săgeților

Săgețile au fost măsurate pe porțiunea de curbă pichetată între punctele „40” și „-5” la mijlocul corzii de 20 m, din 0,50 m în 0,50 m.

Valorile săgeților sunt prezentate în *figura nr.7*.
