**РЕПУБЛИКА БЪЛГАРИЯ**  
**НАЦИОНАЛЕН БОРД ЗА РАЗСЛЕДВАНЕ НА ПРОИЗШЕСТВИЯ ВЪВ ВЪЗДУШНИЯ,**  
**ВОДНИЯ И ЖЕЛЕЗОПЪТНИЯ ТРАНСПОРТ (НБРПВВЖТ)**

**ОКОНЧАТЕЛЕН ДОКЛАД**

**разследване на тежко произшествие – дерайлиране на МДТВ № 48131 в гара Елисейна на  
стрелка 3/5 на 21.09.2025 г.**

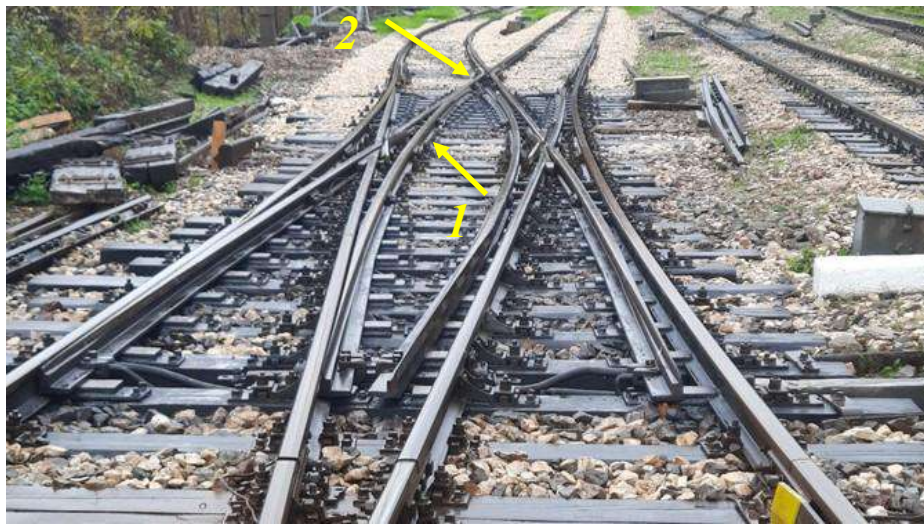
**Фиг. 3.2.** Поз. 1 – място на счупване на езика;  
Поз. 2 – точка на дерайлиране на локомотива.

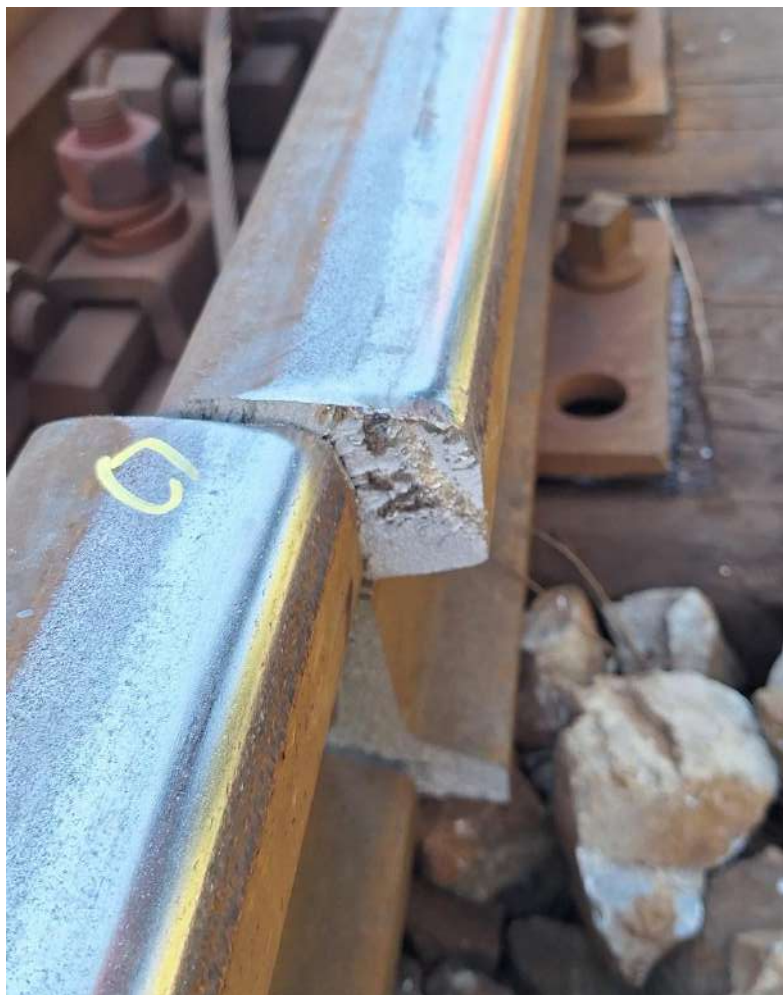
**Фиг. 4.27.**

От предоставения снимков материал се установи, че при нормалното положение на счупения език в свободно ненатоварено състояние се наблюдава разминаване в хоризонтална равнина между двете счупени части от около 30 мм, тъй като счупването е възникнало в зона между два съседни траверса. Заваряването на токопрехвърлящите проводници (джемпърни въжета) към релсата е послужило за концентратор на напреженията в тази част на езика и е благоприятствало за появата на пукнатина, което впоследствие е довело до цялостно счупване на езика. При преминаване на подвижния състав се появяват динамични вертикални и хоризонтални

сили, които в съчетание с монтажните напрежения са ускорили процеса на разрушаване на езика (фиг. 4.27).

- o Photographic evidence revealed that there was a severe horizontal misalignment in the normal unloaded position of the switch blade, measuring approximately 30 mm between the two broken sections of the blade. This evidence suggests that the switch blade was installed under mechanical stress induced by bending loads.

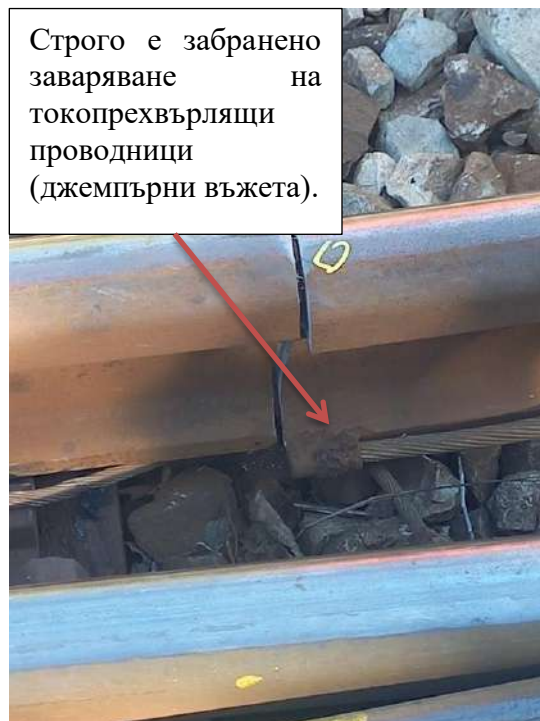
Фиг. 4.28.

5. Напречната хоризонтална сила, която от своя страна заменя в голяма степен търкалянето на колелата на колоосите с напречно хлъзгане е придружено със силен страничен натиск върху езика, което е довело до неговото счупване. Нарушената структура в голяма степен влияе способността на релсата да понася такъв вид натоварвания, видно от Техническата експертиза на Научно изследователски сектор към ТУ София: „Пълното разрушаване на езика най-вероятно е настъпило вследствие на възникналата вече пукнатина в зоната на термичното заваряване в петата на релсата при работа на стрелката, т.е. при преминаване на последния железопътен състав през езиковата част на стрелки № 3/5.“(фиг.4.28).

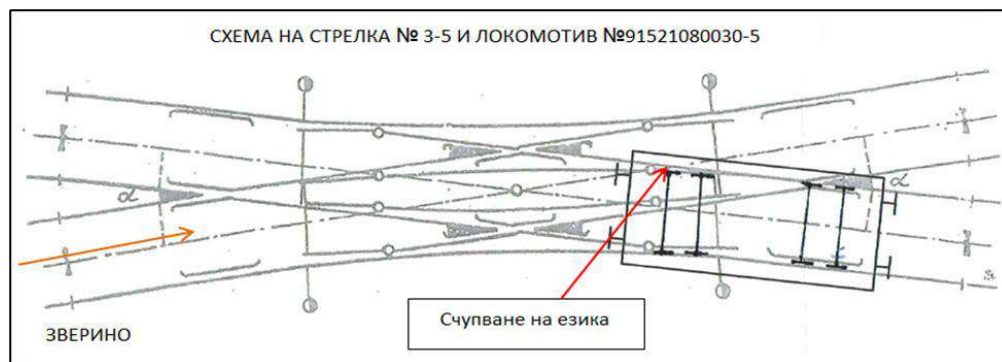
Фиг. 4.29.

При движението на влака по описания по-горе маршрут влаковият локомотив преминава през стрелка № 3 и насочвайки се към 3-ти коловоз, дерайлира на стрелка № 5 с четвърта колоос по посока на движение (фиг.4.29).

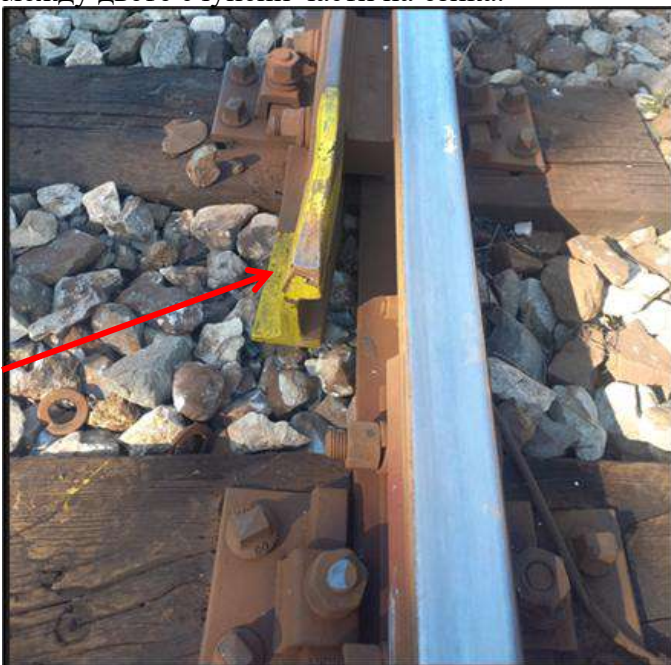
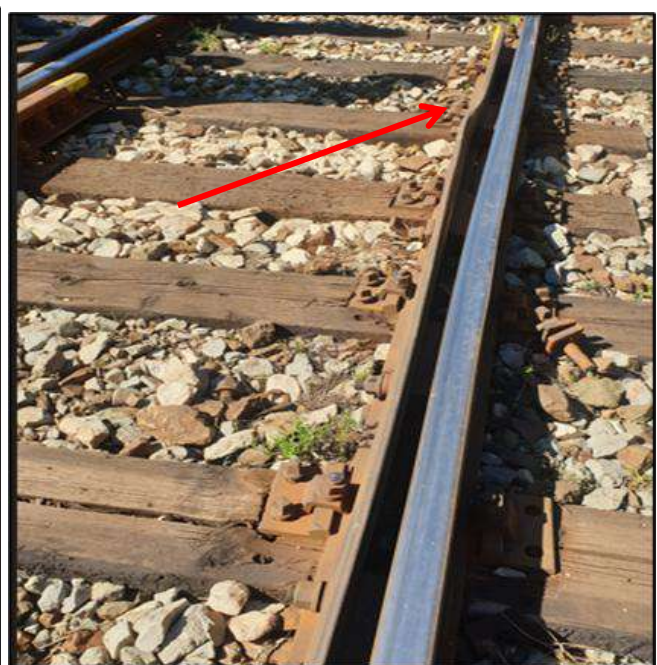
Езикът се е счупил при преминаване на локомотива с втората талига през стрелка № 5. Счупването на езика е довело до дерайлирането на локомотива. Мястото на счупване е в релсовия профил на езика. Комисията за разследване установи, че в свободно (ненатоварено) от подвижен състав състояние се наблюдава сериозно разминаване от около 30 мм в хоризонталната равнина между двете счупени части на езика.

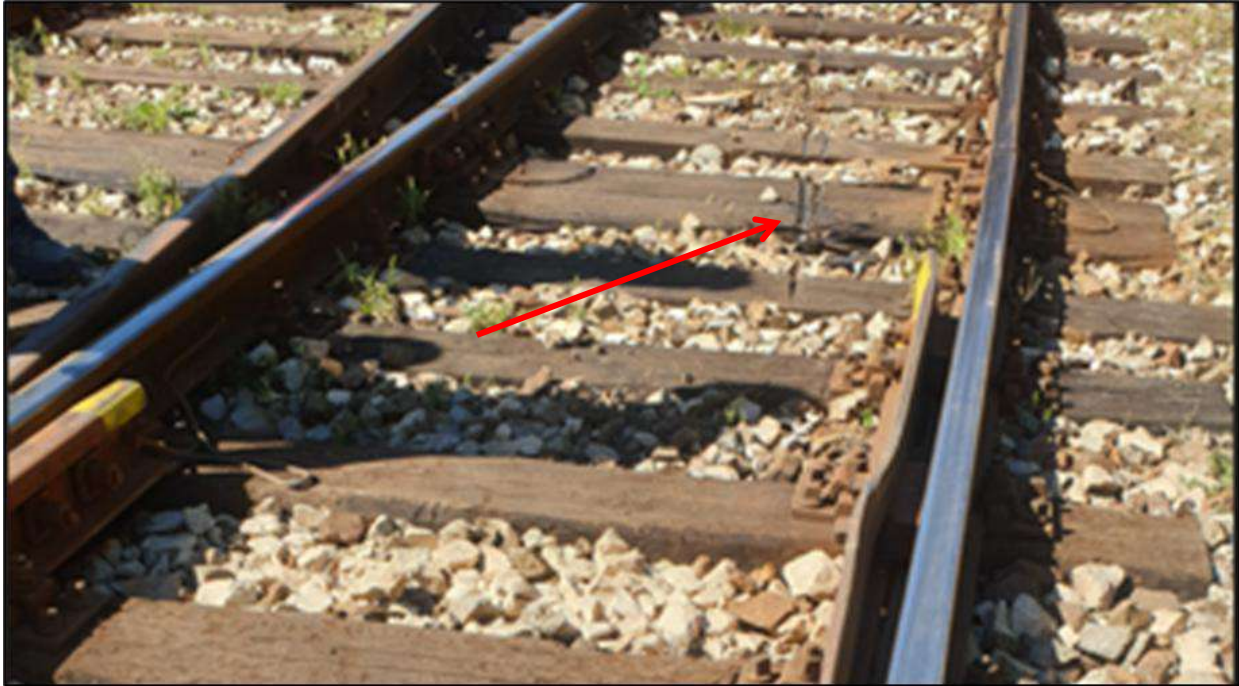
Фиг. 4.32.

След дерайлирането на четвърта колоос на локомотива, тя увлича и трета колоос, която деформира дясната контрарелса на стрелка № 5 и също дерайлира, видно по следите на траверсовата скара на трети коловоз (фиг. 4.32).

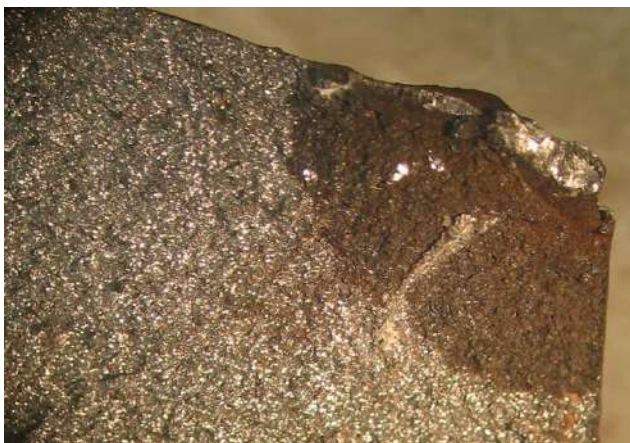
**Фиг. 4.36.**

- A corroded section was identified within the fracture at the heel of the switch blade of point 5, displaying a characteristic shape where a crack had formed prior to the complete structural failure of the blade;

- общият вид да ломовете е с крехък характер на разрушаване с явно изразена текстура от разкъсване на материала (фиг. 4.34 и 4.35);
- в петата на езика се установява корозирал участък на лома с характерна форма (фиг. 4.36)

3. В петата на езика е установен корозирал участък от лома, с характерна форма, в който най-вероятно е била образувана пукнатина, предшестваща пълното разрушаване на езика на стрелката;

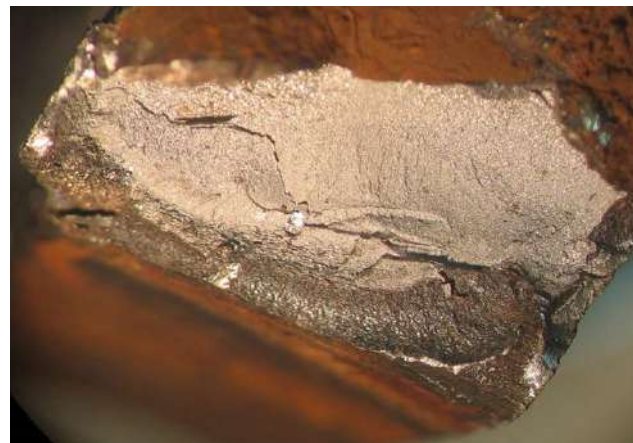
**Фиг. 4.37.**

- също в петата на езика е установен локален лом в надлъжно направление на езика, (фиг. 4.37) над корозирания участък на напречния лом, с крехък характер на разрушаване с явно изразена текстура на от разкъсване материала

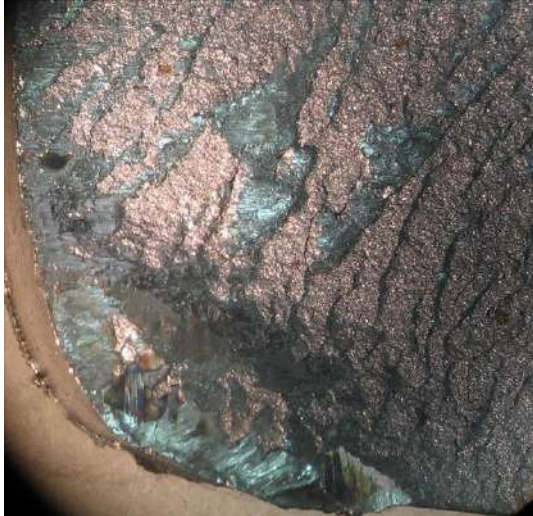
Фиг. 4.38.

- върху напречния лом се установяват локални зони на подбитости и триене с характерно оцветяване в точките на контакт при разрушаването на езика (фиг. 4.38);

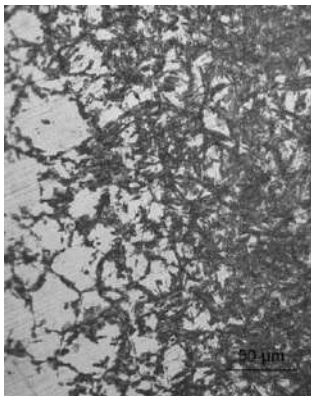
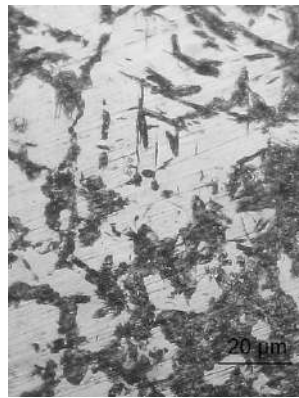
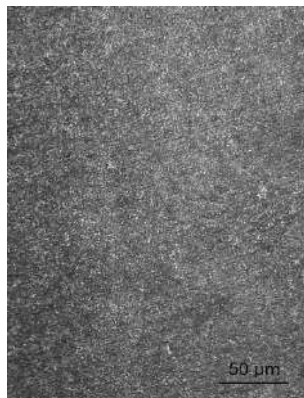
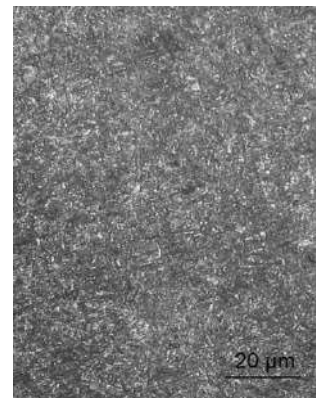
- Within the corroded section, a heat-affected zone featuring an altered structure was identified, resulting from welded joints (specifically, welded current-carrying conductors).

- в зоната на термично влияние ЗТВ, непосредствено под повърхността, структурата е неравновесна, отговаряща на мартензит и троостит (фиг.8 и фиг.9), следвана от сорбит (фиг.10 и фиг.11) в дълбочина.

- **Recommendation 4:** NRIC should ensure strict compliance with the requirements of Article 113 of the Rules for Technical Operation of Railway Infrastructure dated 2021, and Order No. 393/19.04.1994 of the General Director of the BDZ Company (Bulgarian State Railways), expressly prohibiting the welding of connecting (jumper) cables to either the rail head or the rail foot.

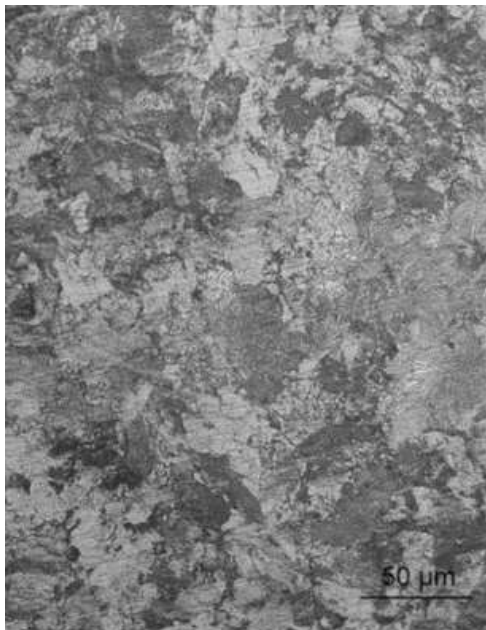
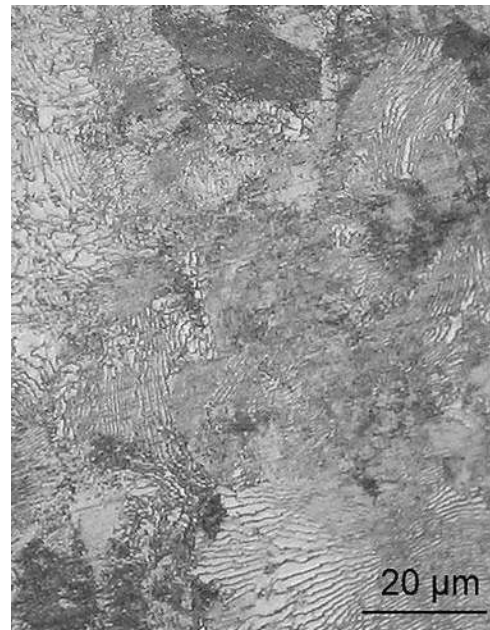
- в основния метал ОМ (металът на стрелката, не повлиян от термичното въздействие), структурата е равновесна, отговаряща на перлит (фиг. 4.44 и фиг. 4.45).

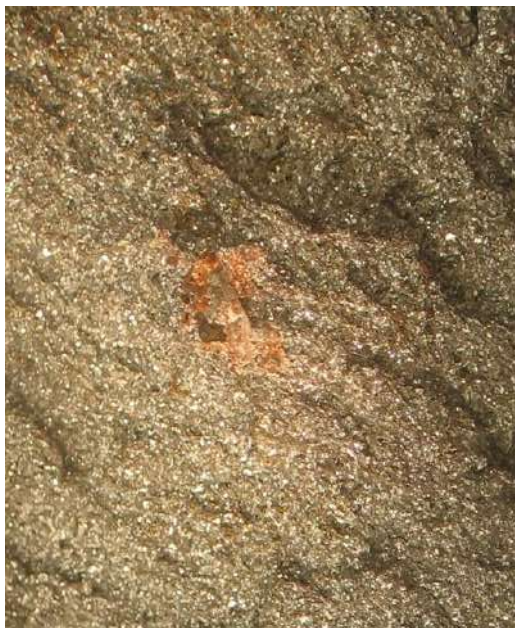
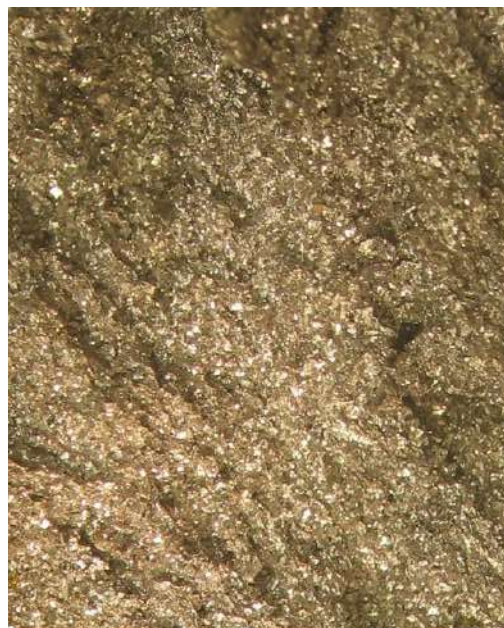
- общият вид на лома е с крехък характер на разрушаване с явно изразена текстура от разкъсване на материала (фиг. 4.47 и 4.48);
- не е установено наличието на уморни пукнатини;

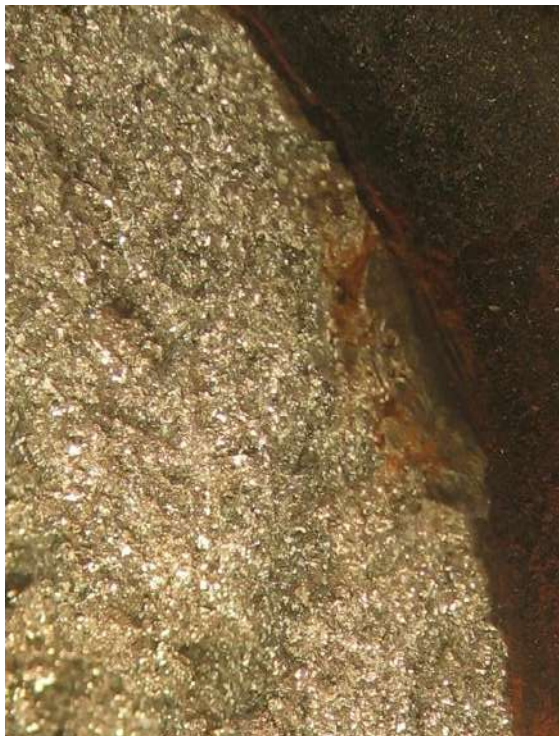
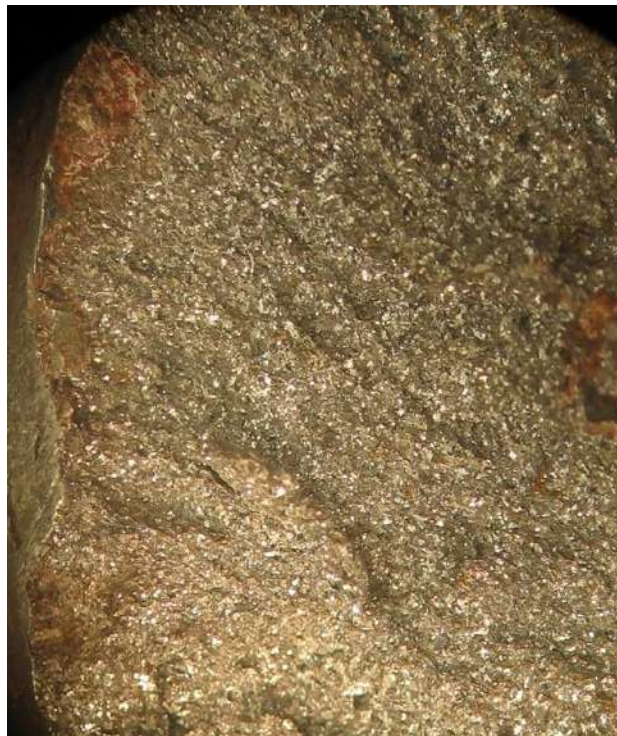
Разрушаването е вследствие на загуба на устойчивост на възела, предизвикана от екстремно натоварване, като вероятната схема на недопустимото натоварване на разрушената кука отговаря на общо огъване и срязване.
